PONT ROUTIER ISOLÉ (CANAL DE BOURGOGNE)

Bourgogne-Franche-Comté, Yonne
Saint-Martin-sur-Armançon
bief 93 du versant Yonne

Dossier IA89000972 réalisé en 2008 revu en 2011
Auteur(s) : Virginie Inguenaud, Cécile Lestienne, Virginie Malherbe, Aurélie Lallement

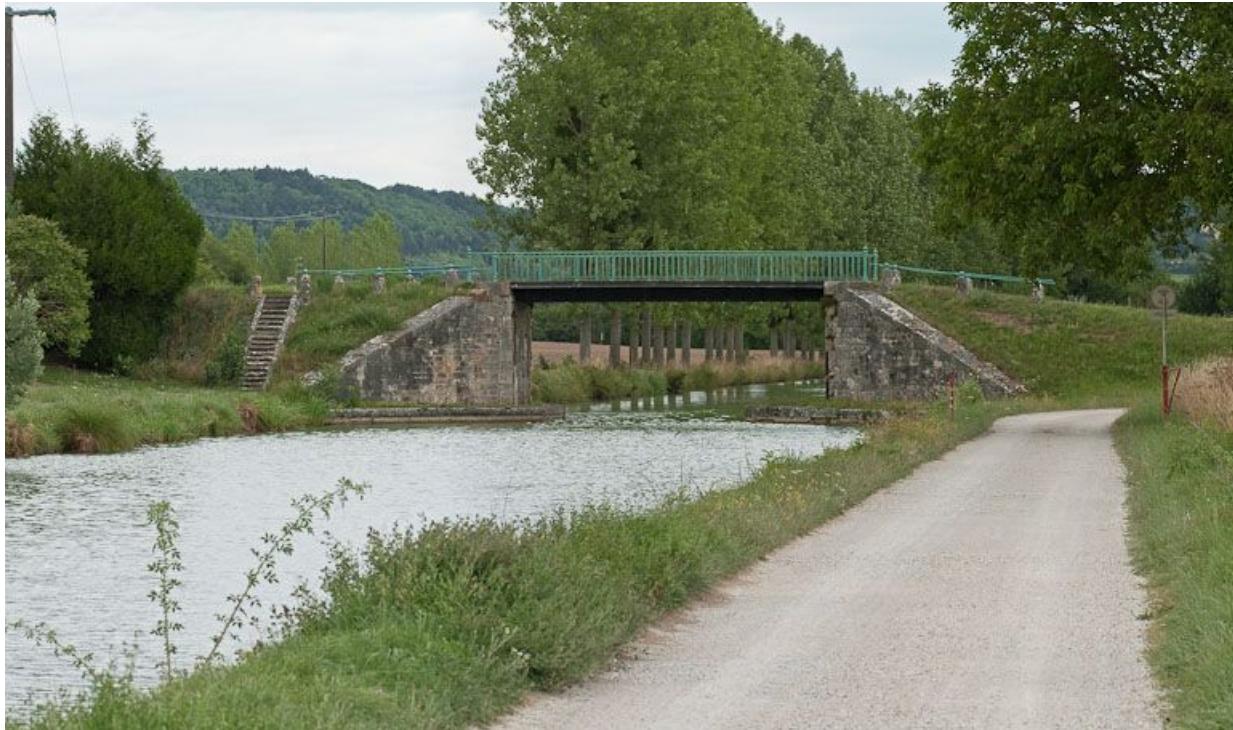
N° de l'illustration : 20118900355NUC4AQ

Vue du pont et de la rampe d'escalier à gauche.

Culées en pierre, tablier en métal avec tôles, dont l'encorbellement porte des trottoirs en ciment. Ils sont en pierre aux extrémités. Parapets : garde-corps en métal sur la longueur du tablier et barres de fer maintenues sur des plots pour les culées et les levées. Escaliers menant aux chemins de halage en amont et en aval.

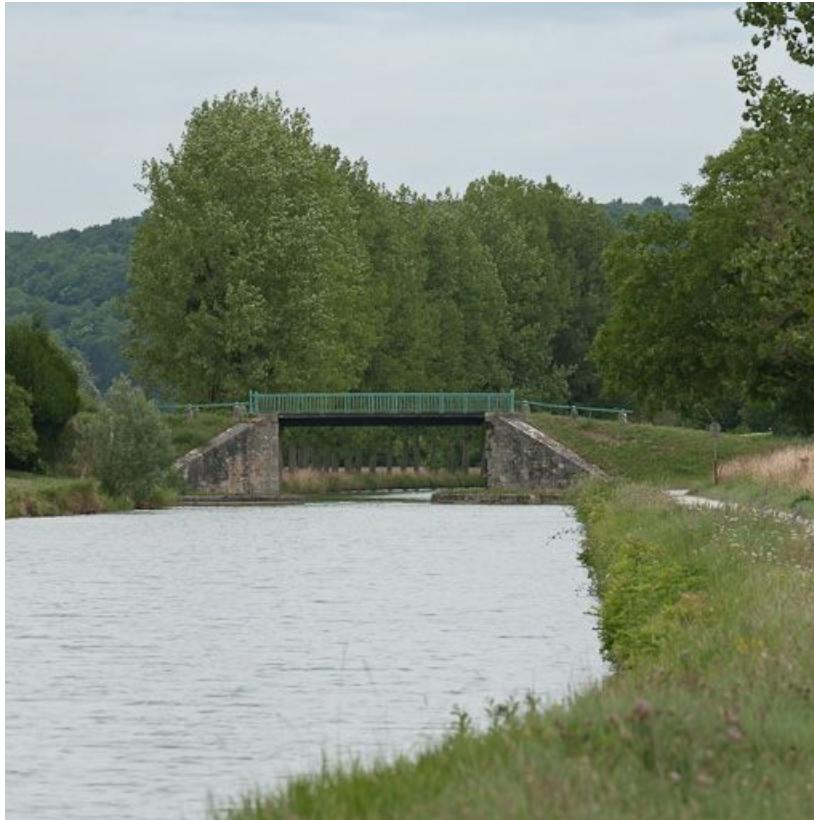
N° de l'illustration : 20118900353NUC2AQ

Vue du pont.
