PONT ROUTIER SUR L'ÉCLUSE 105 DU VERSANT YONNE (CANAL DE BOURGOGNE)

Bourgogne-Franche-Comté, Yonne
Germigny
bief 105 du versant Yonne

Dossier IA89001023 réalisé en 2008 revu en 2011

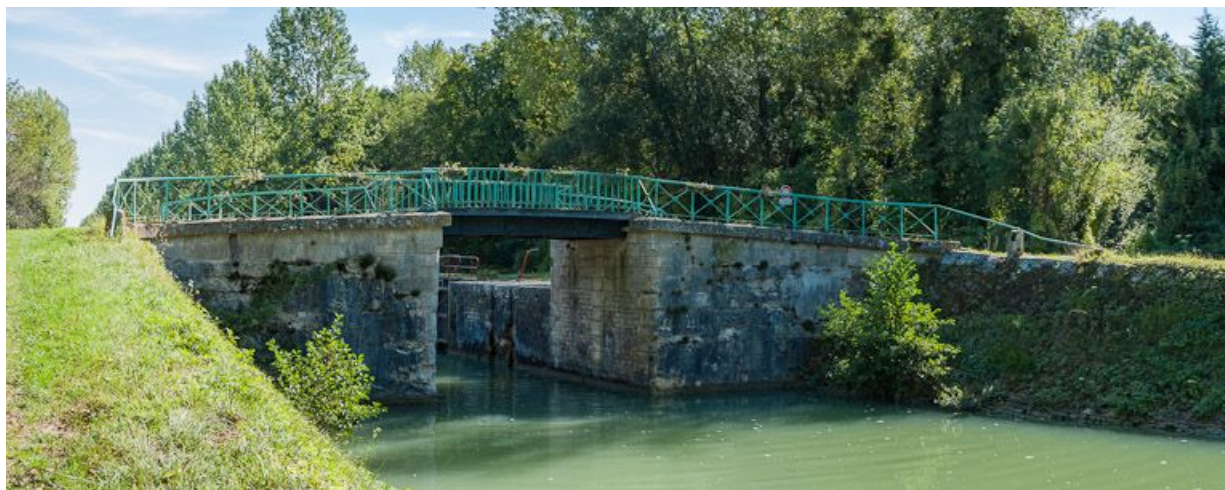
N° de l'illustration : 20128900594NUC4AQ

Le pont vu d'aval.

Culées en pierre. Tablier en métal avec tôles, dont le léger encorbellement porte des trottoirs en ciment. Ils sont en pierre au niveau des culées. Parapets en métal d'un type différent pour le tablier et les culées. Le pont est plus en aval de l'écluse que d'ordinaire.

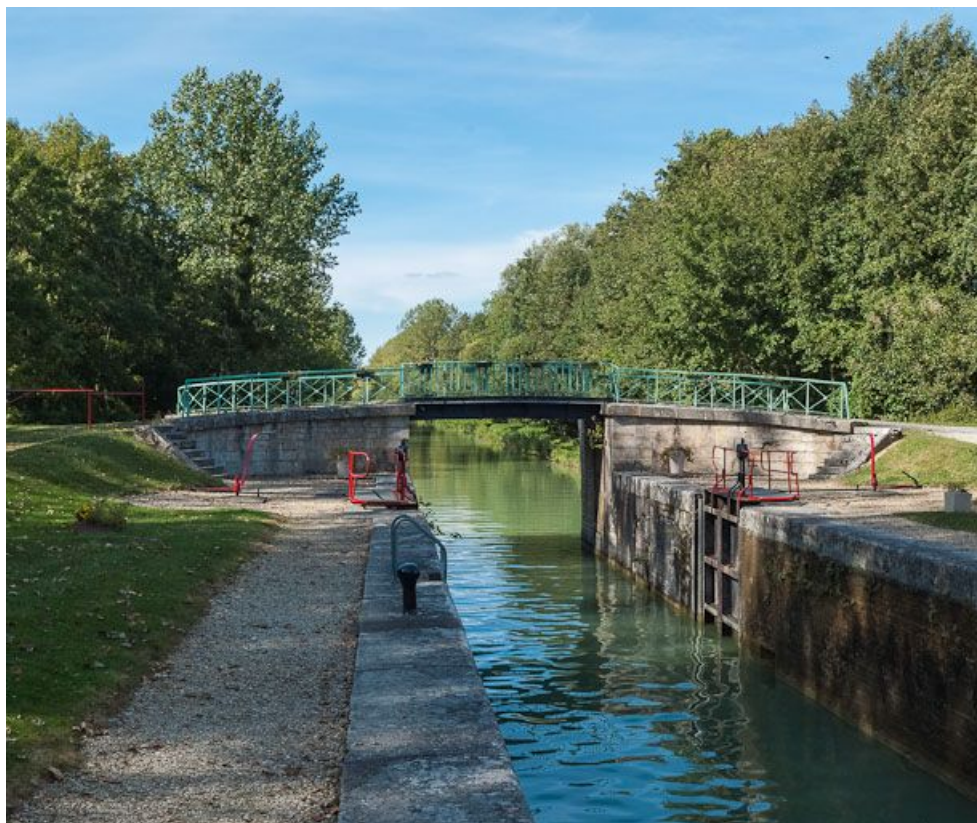
N° de l'illustration : 20128900591NUC4AQ

Vue du pont depuis le sas.
