PONT ROUTIER SUR L'ÉCLUSE 105 DU VERSANT YONNE (CANAL DE BOURGOGNE)

Bourgogne-Franche-Comté, Yonne
Germigny
bief 105 du versant Yonne

Dossier IA89001023 réalisé en 2008 revu en 2011
Auteur(s) : Virginie Inguenaud, Cécile Lestienne, Virginie Malherbe, Aurélie Lallement

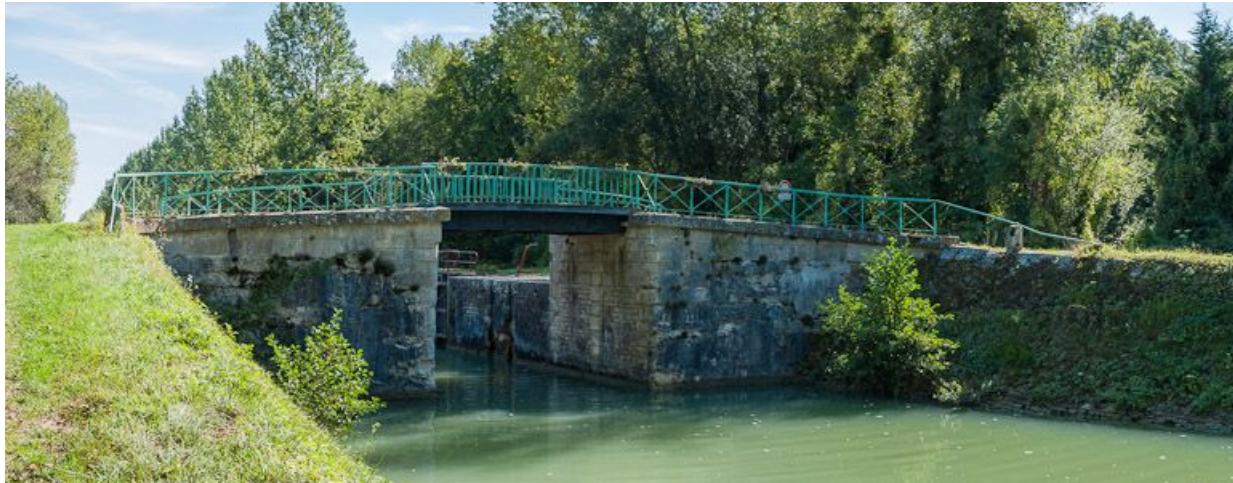
N° de l'illustration : 20128900594NUC4AQ

Le pont vu d'aval.

Culées en pierre. Tablier en métal avec tôles, dont le léger encorbellement porte des trottoirs en ciment. Ils sont en pierre au niveau des culées. Parapets en métal d'un type différent pour le tablier et les culées. Le pont est plus en aval de l'écluse que d'ordinaire.

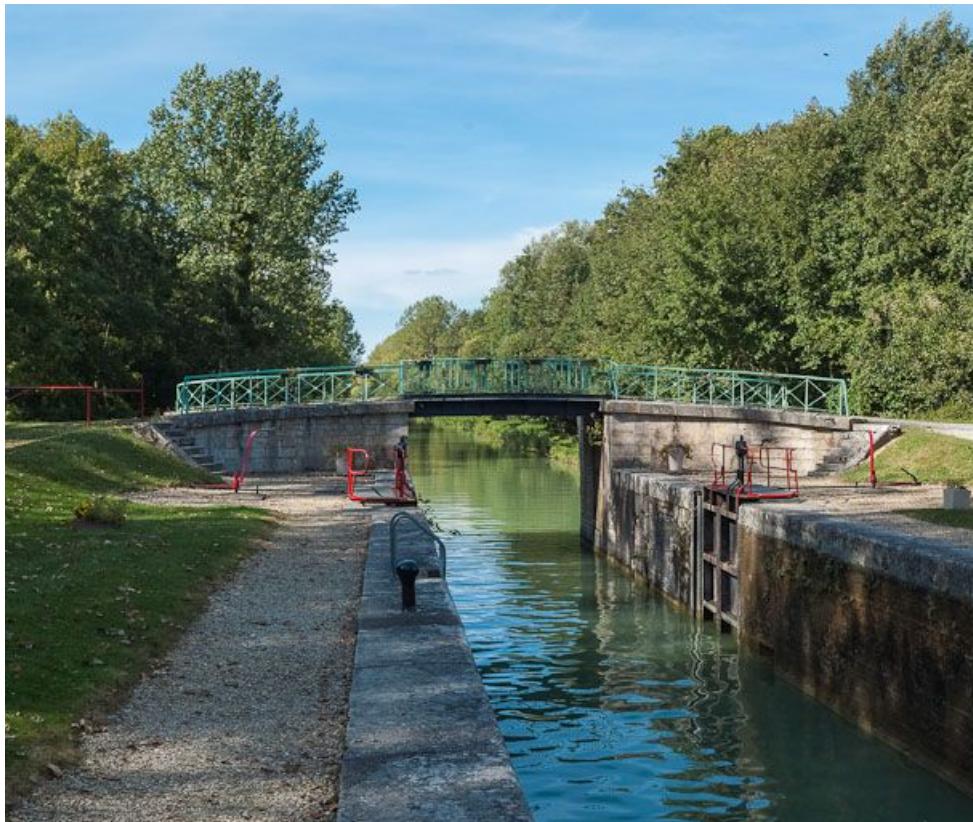
N° de l'illustration : 20128900591NUC4AQ

Vue du pont depuis le sas.
