GRAND SÉMINAIRE DE SENS, AUJOURD'HUI ÉDIFICE D'ASSISTANCE OU DE PROTECTION SOCIALE (ÉTABLISSEMENT DE SERVICES ET D'AIDE PAR LE TRAVAIL)

Bourgogne-Franche-Comté, Yonne
Sens
67 rue Carnot, 63 rue Carnot

Dossier IA89002135 réalisé en
2023
Auteur(s) : Jo-Ann Campion

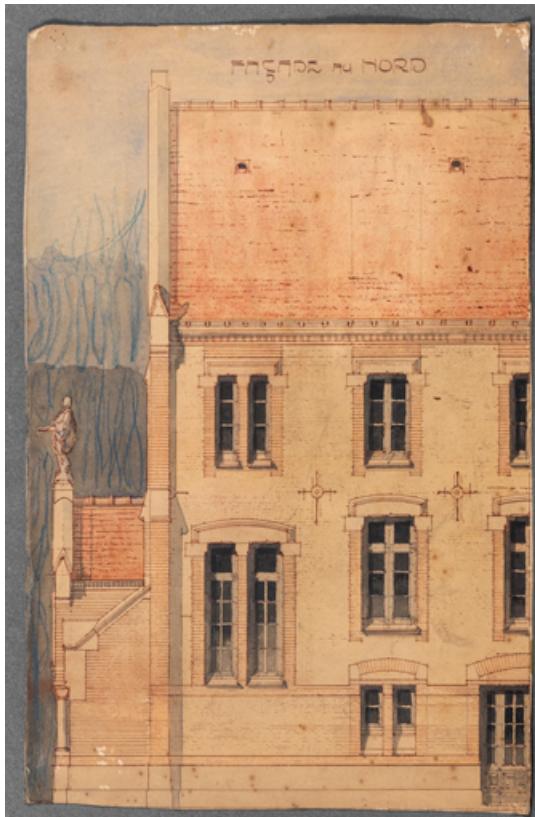
Dessin de quelques travées de la façade nord.

Façade au nord. Impression sur papier, aquarelle, pastel, contrecollé sur carton, par Félix Lazare Bertrand. [1921]. 23 x 35 cm.

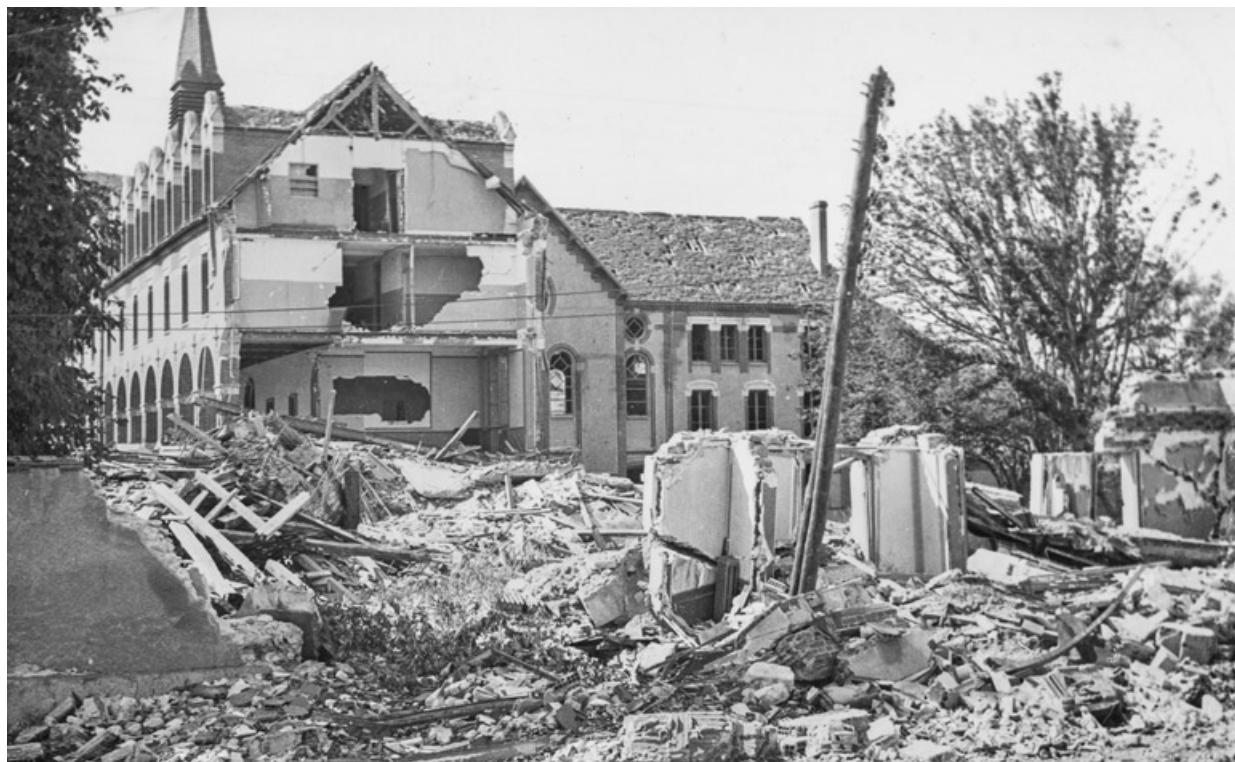
Vue de la partie est du séminaire détruite par les bombardements en 1944.
89, Sens, 67 rue Carnot

Dès la déclaration de guerre, le grand séminaire est réquisitionné pour être occupé aux deux tiers par le service de santé français. Du 14 juin 1940 au 21 août 1944, la quasi-totalité des bâtiments, en dehors de la chapelle, est occupée par les troupes allemandes, qui versent une indemnité annuelle en contrepartie. Une partie du mobilier sera, durant cette période, disséminée ou emportée par l'occupant. Le 24 juin et le 12 août 1944, le site est fortement endommagé par deux bombardements aériens. La maison est réduite à l'état de gravats et une partie du bâtiment construit dans les années 1920 s'effondre (cinq travées sont détruites). Le reste du bâtiment subit également des dommages importants (toiture éventrée, verrières et vitreries brisées...). De nombreux impacts d'obus sont observables dans le parc, dont le mur d'enceinte qui est partiellement détruit. Le 21 août 1944, les troupes américaines entrent dans Sens, surprenant des soldats allemands qui n'ont pas tous eu le temps de se replier sur la ville de Troyes. Certains occupent encore le séminaire et en seront délogés par les Forces Françaises de l'Intérieur aidées pour cela par les tirs des blindés américains. Des notes précisent que des troupes américaines ont occupé le parc du séminaire de février à novembre 1945. L'ensemble des dégâts est documenté par une couverture photographique puis par le dossier de demande d'aide auprès du ministère de la Reconstruction et de l'Urbanisme. Les travaux de déblaiement sont autorisés le 3 janvier 1945, et dans la foulée réparations et reconstructions sont engagées sous la direction de l'architecte Félix Lazare Bertrand. Toutefois, la maison n'est pas rebâtie. Les entreprises Gossot (maçonnerie), Heraud (serrurerie), Richet (serrurerie), Laboise (plomberie, chauffage), Charpin (couverture), Thomas (charpente menuiserie), Frochot (plomberie), Dominion (électricité), Dubost (électricité), Jouffria (serrurerie) et Planquette (plantations et jardins) interviennent dans la propriété. Si elle conserve une harmonie avec l'ensemble, en reproduisant et prolongeant la galerie ouverte, la partie reconstruite ne l'est pas à l'identique. Elle perd un étage, se contente d'un toit à croupe, arborant quelques chatières, mais augmente sa longueur de trois travées supplémentaires. La terrasse en terre-plein est restaurée lors de ces travaux. Vers 1955, le bâtiment d'entrée comprenant le logement des gardiens est reconstruit.

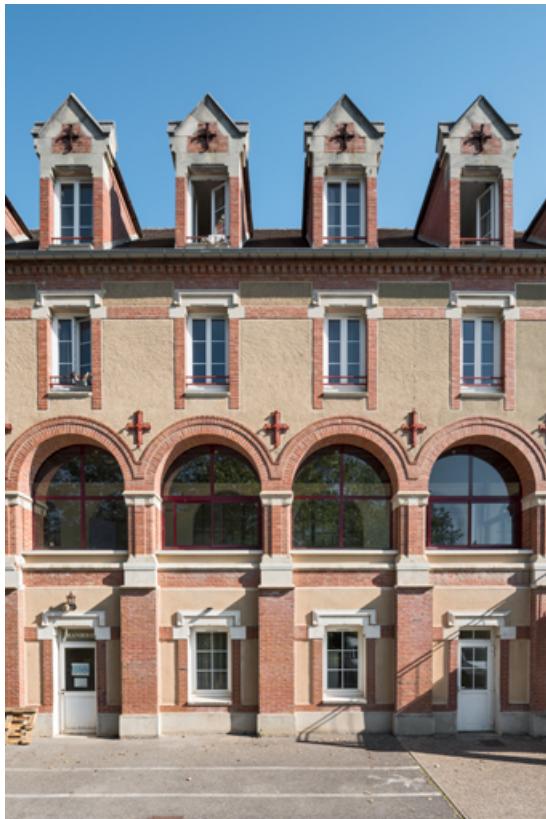
Vue de quatre travées de la façade sud, avec la galerie jouant le rôle de cloître.
89, Sens, 67 rue Carnot

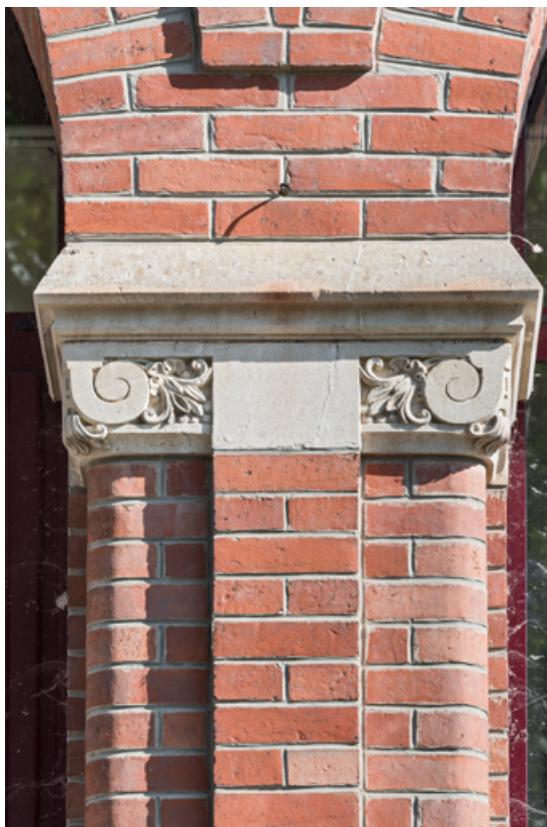
Détail du chapiteau d'inspiration ionique dans la galerie ouverte, de face.

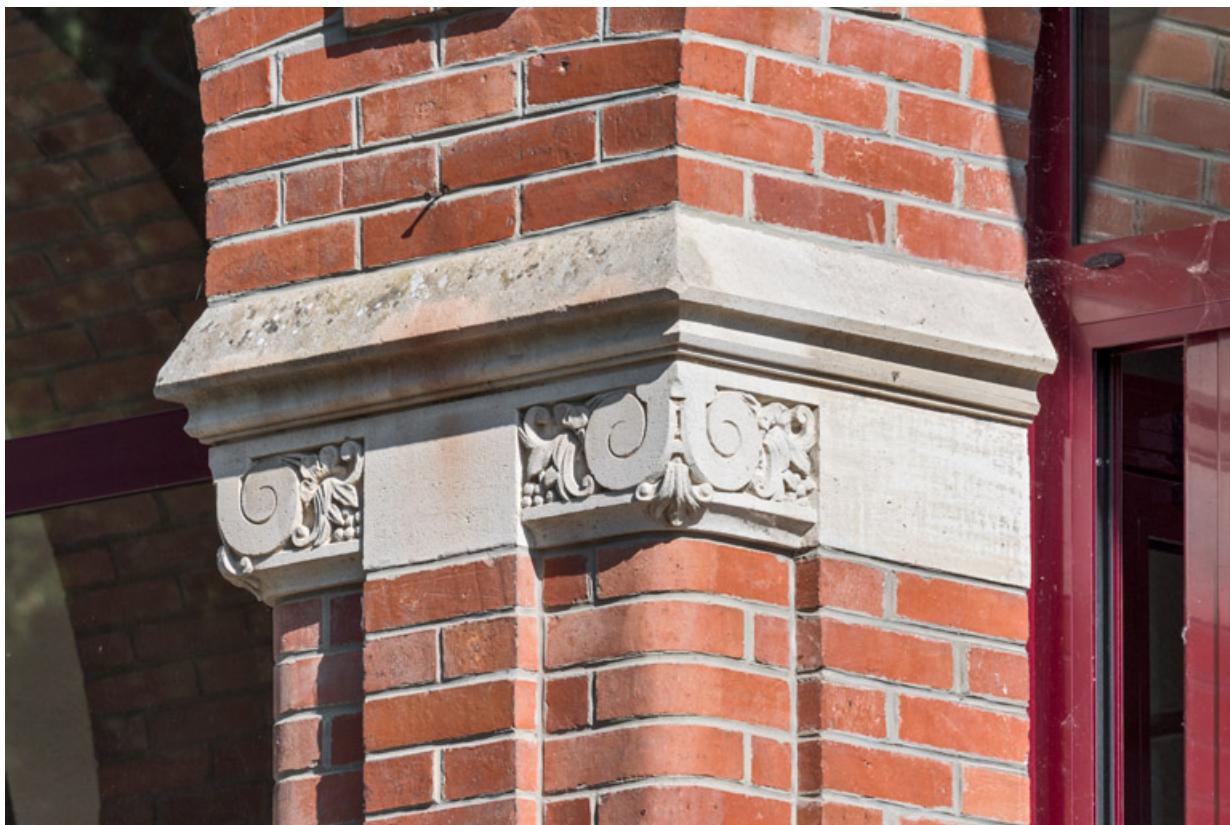
Détail du chapiteau d'inspiration ionique dans la galerie ouverte, de trois-quarts.

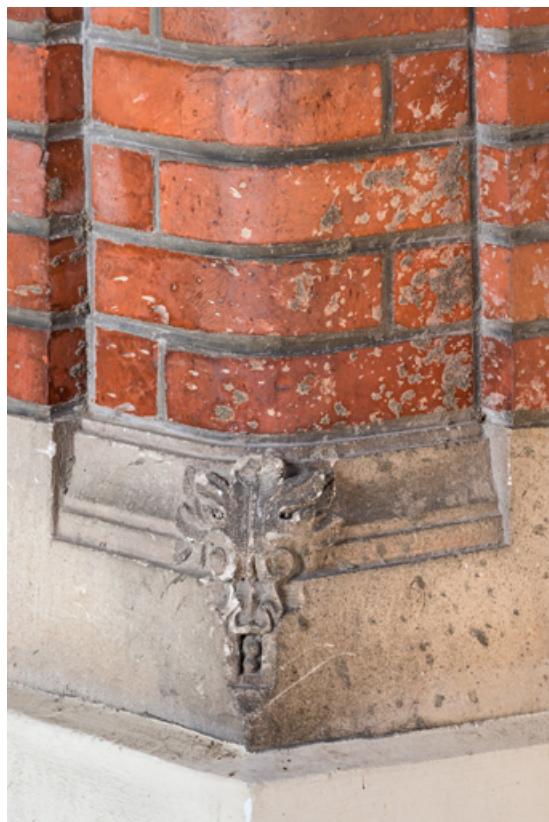
Détail d'une base de colonne de la galerie.

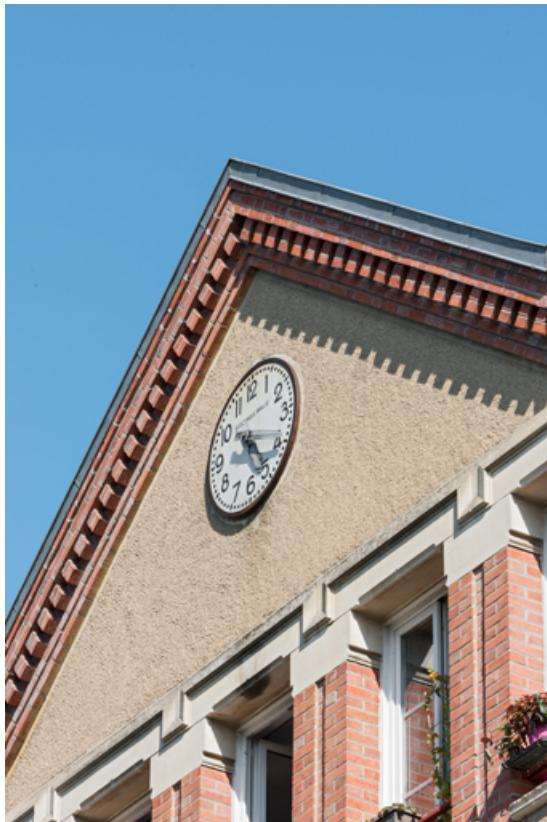
Détail du fronton central avec son décor de denticules.

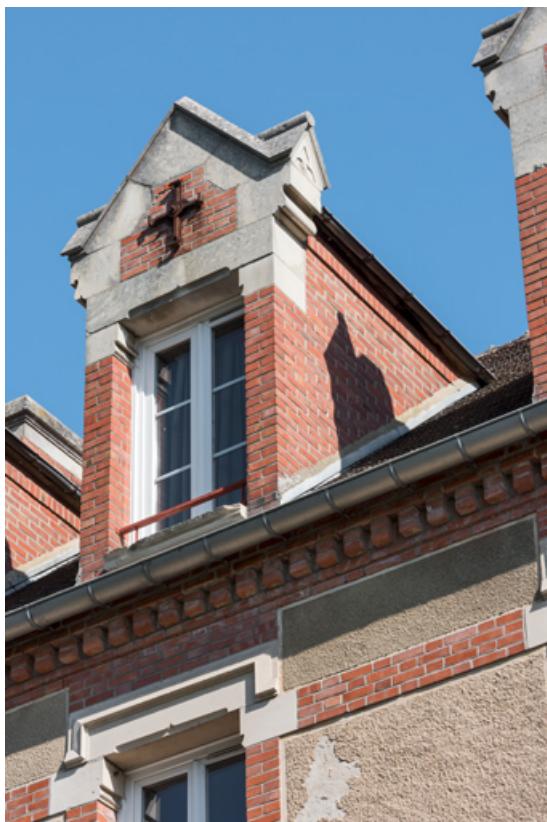
Détail des lucarnes réalisées lors de l'aménagement de l'étage sous comble.
89, Sens, 67 rue Carnot

La pose de la première pierre a lieu le 5 juin 1921 et la construction s'achève le 22 novembre 1922 avec l'inauguration du nouveau bâtiment. Toutefois, l'étage de comble n'est aménagé que plus tard, comme en témoignent les premières cartes postales de l'édifice qui montrent un toit à deux pans sans aucune lucarne. Félix Lazare Bertrand dessine les coupes et élévations de ces lucarnes en 1926. Une série de photographies prises depuis le parc révèle la réalisation de dix lucarnes sur le versant sud et neuf sur le versant nord. Dès 1934, à la demande du nouvel archevêque Maurice Feltin, l'architecte produit de nouveaux plans visant à agrandir de façon significative le bâtiment, avec deux extensions. L'une le prolonge en direction de l'ouest, d'un nombre équivalent de travées. La seconde extension vient se greffer perpendiculairement, à la jonction centrale des deux bâtiments et en se prolongeant en direction du nord. C'est dans cette aile médiane que sont alors alors aménagés un réfectoire au rez-de-chaussée et, au premier étage, la chapelle dont l'entrée s'effectue depuis le cloître. Longue de 23 mètres, elle n'occupe pas la totalité de l'aile qui se prolonge derrière le chœur par des pièces pouvant avoir l'usage de sacristie, de cellules et par un escalier desservant les étages. Sur l'ensemble de ces nouveaux bâtiments, le rythme et l'harmonie des travées sont conservés, toutefois la galerie ouverte n'est prolongée que de trois travées, dans la partie centrale. Des baies de communication avec le bâtiment initial sont créées à chaque étage. Les devis prévoient des élévations en maçonnerie de moellons durs à deux parements hourdés au mortier de chaux et ciment de Portland. La pierre de Brauvilliers est de nouveau utilisée et taillée pour les appuis, couronnements, sommiers et linteaux, la pierre de Massangis est préconisée pour les marches et seuils des baies, tandis que la pierre de Comblanchien, privilégiée pour les marches et contremarches d'accès à la chapelle, et pour le dessus des marches de l'escalier construit en ciment armé. Des matériaux similaires à la première construction sont utilisés pour la charpente, les entourages de baies, la toiture, les faîtages, les tirants... L'entreprise sénonaise Gossot est très impliquée dans ces travaux d'agrandissement. La chapelle et les nouveaux bâtiments sont bénis le 28 novembre 1935 par le cardinal Charles-Joseph-Henri Binet, archevêque de Besançon, en présence de Maurice Feltin, et assisté des évêques de Moulins, Nevers et Troyes. Avec cet agrandissement, le séminaire compte 120 chambres dont 110 cellules d'ecclésiastiques ou de séminaristes.

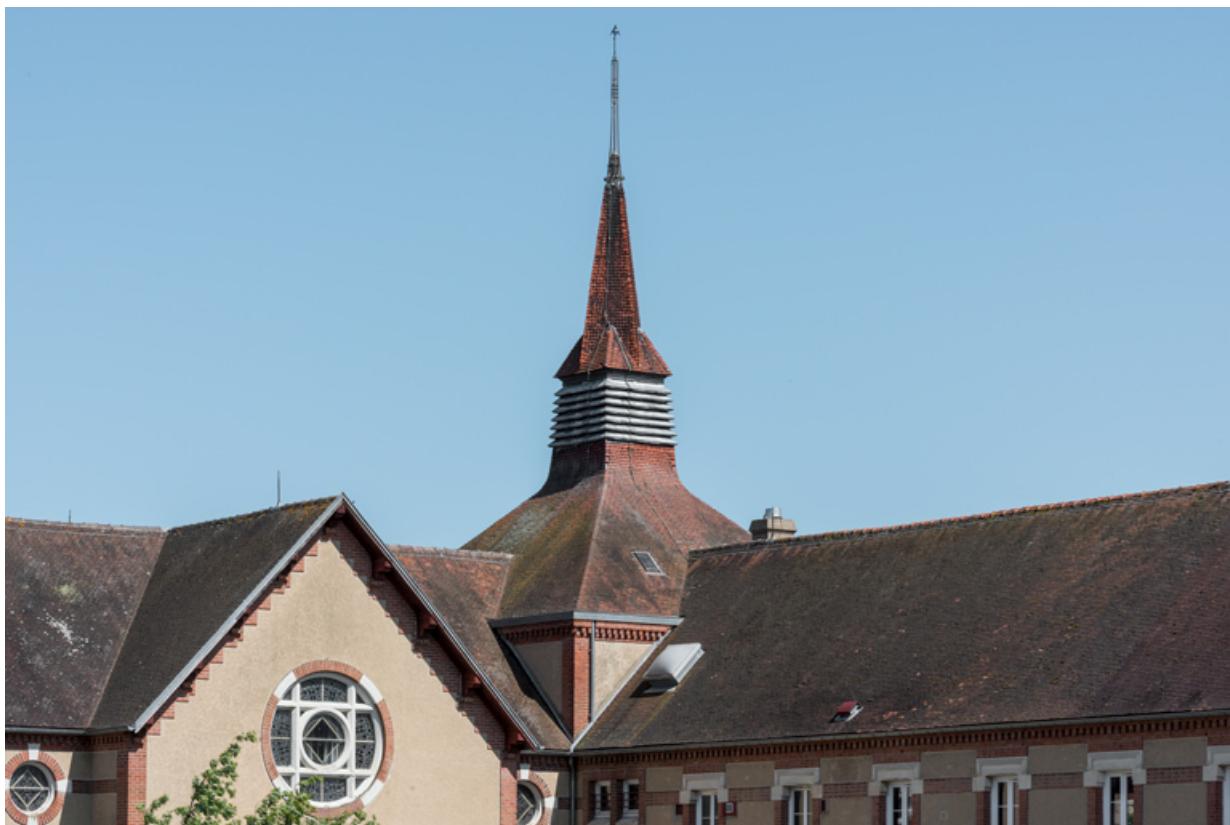
Détail du couvrement de la chapelle et du campanile.

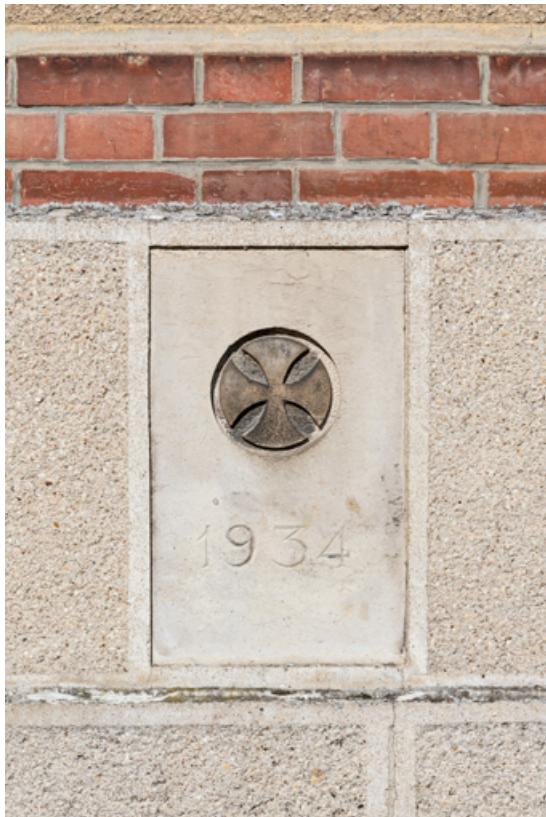
Détail de la pierre de bénédiction de l agrandissement du séminaire en 1934.
89, Sens, 67 rue Carnot

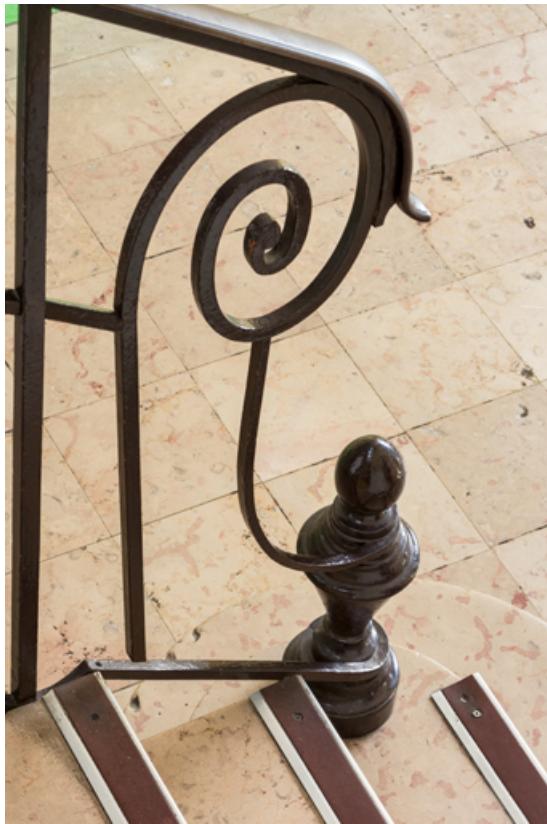
Détail du garde-corps de l'escalier.
