GRAND SÉMINAIRE DE SENS, AUJOURD'HUI ÉDIFICE D'ASSISTANCE OU DE PROTECTION SOCIALE (ÉTABLISSEMENT DE SERVICES ET D'AIDE PAR LE TRAVAIL)

Bourgogne-Franche-Comté, Yonne
Sens
67 rue Carnot, 63 rue Carnot

Dossier IA89002135 réalisé en
2023

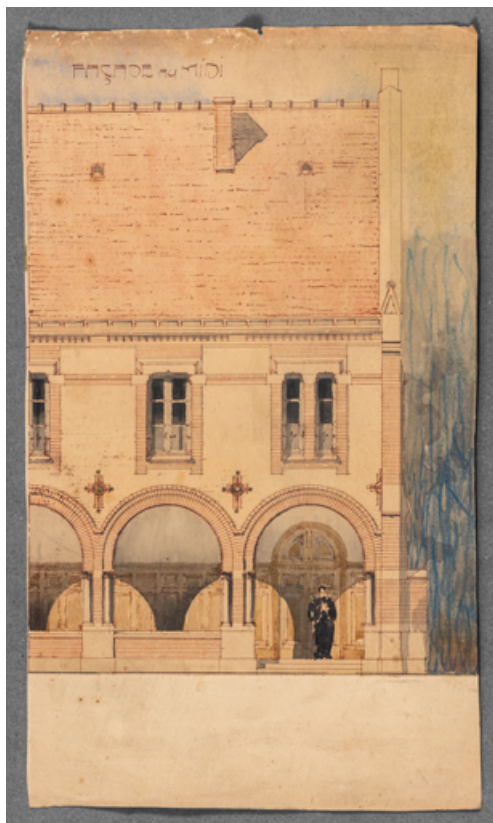
Dessin de travées de la façade sud du grand séminaire.
89, Sens, 67 rue Carnot

Façade au midi. Impression sur papier, aquarelle, pastel, contrecollé sur carton, par Félix Lazare Bertrand. [1921]. 23 x 35 cm.

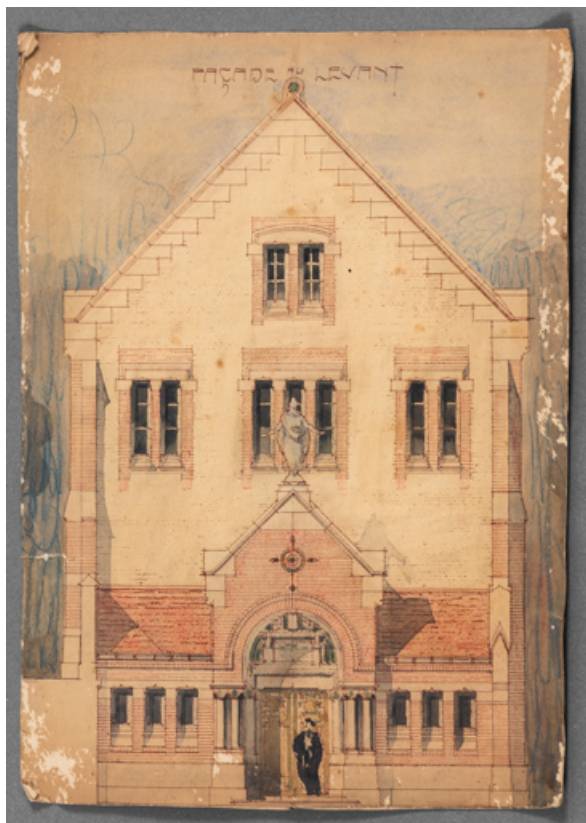
Dessin de la façade est.
89, Sens, 67 rue Carnot

Façade au levant. Impression sur papier, aquarelle, pastel, contrecollé sur carton, par Félix Lazare Bertrand. [1921]. 25 x 35 cm.

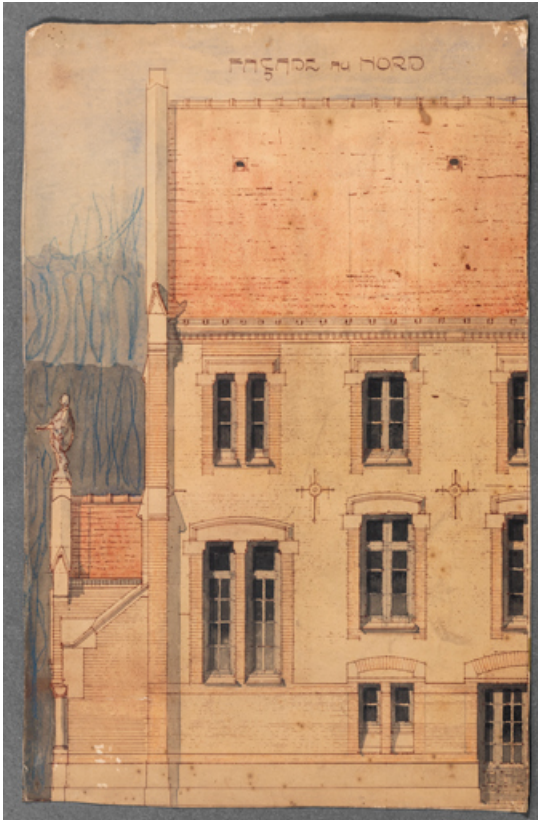
Dessin de quelques travées de la façade nord.

Façade au nord. Impression sur papier, aquarelle, pastel, contrecollé sur carton, par Félix Lazare Bertrand. [1921]. 23 x 35 cm.

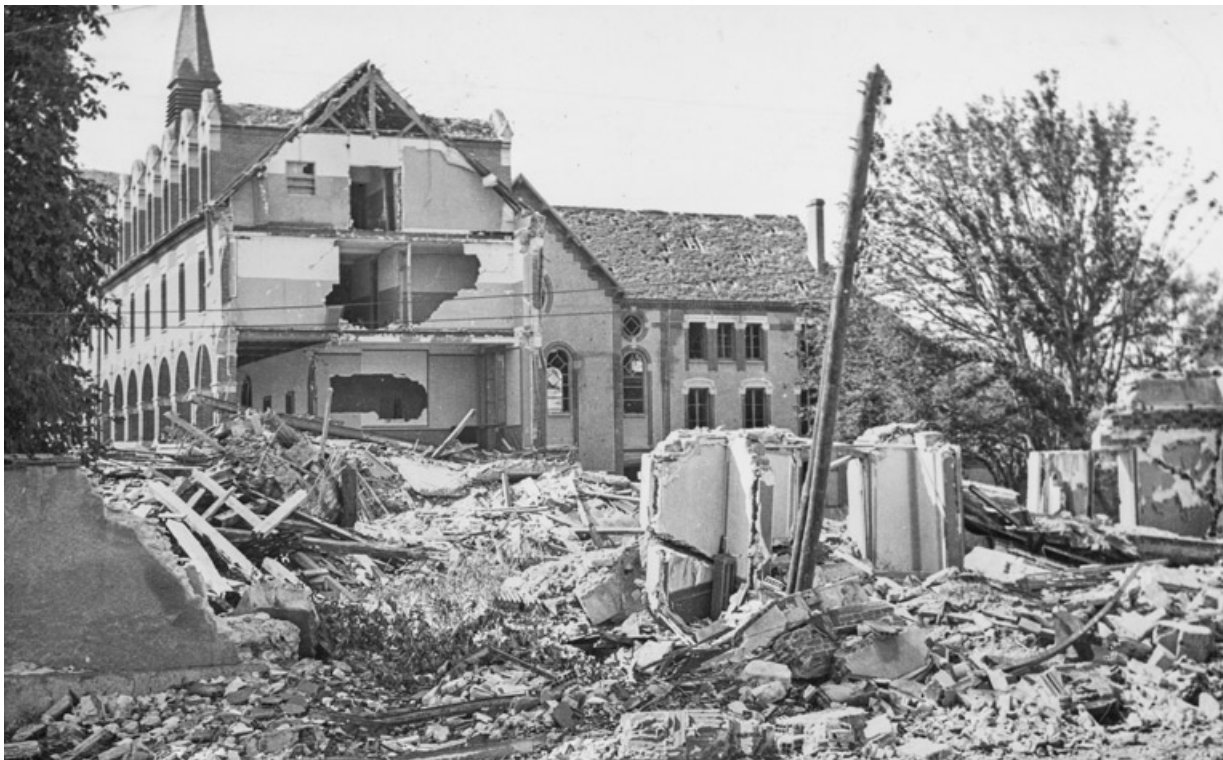
Vue de la partie est du séminaire détruite par les bombardements en 1944.
89, Sens, 67 rue Carnot

Dès la déclaration de guerre, le grand séminaire est réquisitionné pour être occupé aux deux tiers par le service de santé français. Du 14 juin 1940 au 21 août 1944, la quasi-totalité des bâtiments, en dehors de la chapelle, est occupée par les troupes allemandes, qui versent une indemnité annuelle en contrepartie. Une partie du mobilier sera, durant cette période, disséminée ou emportée par l'occupant. Le 24 juin et le 12 août 1944, le site est fortement endommagé par deux bombardements aériens. La maison est réduite à l'état de gravats et une partie du bâtiment construit dans les années 1920 s'effondre (cinq travées sont détruites). Le reste du bâtiment subit également des dommages importants (toiture éventrée, verrières et vitreries brisées...). De nombreux impacts d'obus sont observables dans le parc, dont le mur d'enceinte qui est partiellement détruit. Le 21 août 1944, les troupes américaines entrent dans Sens, surprenant des soldats allemands qui n'ont pas tous eu le temps de se replier sur la ville de Troyes. Certains occupent encore le séminaire et en seront délogés par les Forces Françaises de l'Intérieur aidées pour cela par les tirs des blindés américains. Des notes précisent que des troupes américaines ont occupé le parc du séminaire de février à novembre 1945. L'ensemble des dégâts est documenté par une couverture photographique puis par le dossier de demande d'aide auprès du ministère de la Reconstruction et de l'Urbanisme. Les travaux de déblaiement sont autorisés le 3 janvier 1945, et dans la foulée réparations et reconstructions sont engagées sous la direction de l'architecte Félix Lazare Bertrand. Toutefois, la maison n'est pas rebâtie. Les entreprises Gossot (maçonnerie), Heraud (serrurerie), Richet (serrurerie), Laboise (plomberie, chauffage), Charpin (couverture), Thomas (charpente menuiserie), Frochot (plomberie), Dominioni (électricité), Dubost (électricité), Jouffriau (serrurerie) et Planquette (plantations et jardins) interviennent dans la propriété. Si elle conserve une harmonie avec l'ensemble, en reproduisant et prolongeant la galerie ouverte, la partie reconstruite ne l'est pas à l'identique. Elle perd un étage, se contente d'un toit à croupe, arborant quelques chatières, mais augmente sa longueur de trois travées supplémentaires. La terrasse en terre-plein est restaurée lors de ces travaux. Vers 1955, le bâtiment d'entrée comprenant le logement des gardiens est reconstruit.

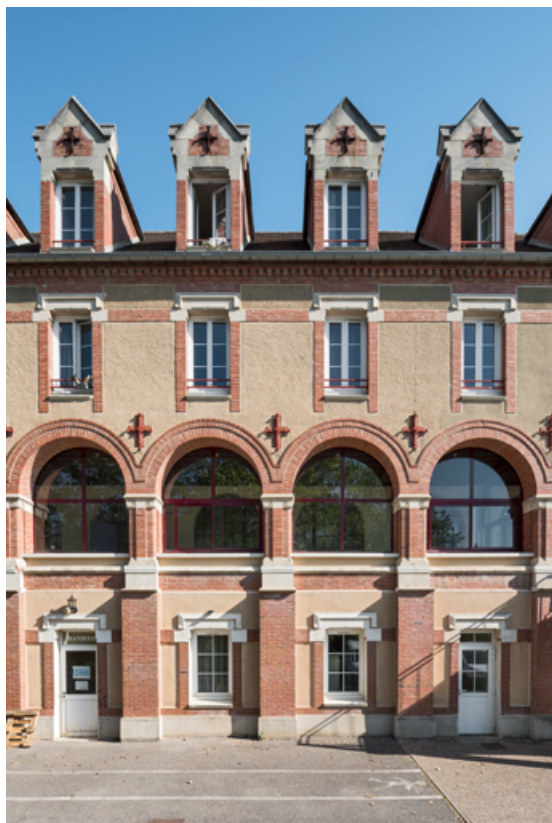
Vue de quatre travées de la façade sud, avec la galerie jouant le rôle de cloître.
89, Sens, 67 rue Carnot

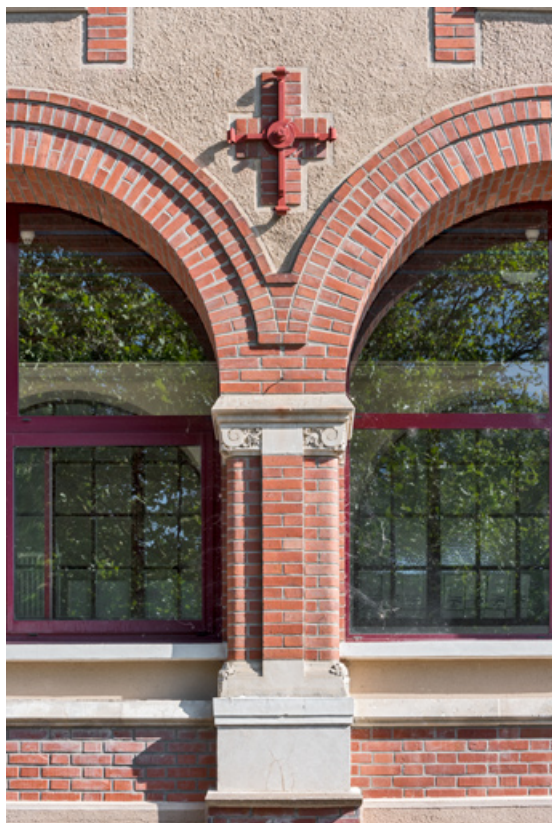
Détail d'une colonne de la galerie ouverte.

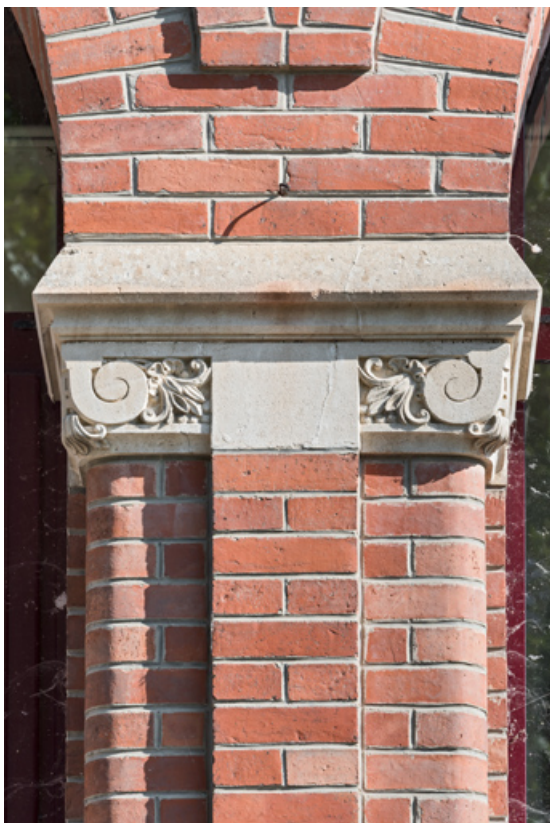
Détail du chapiteau d'inspiration ionique dans la galerie ouverte, de face.
89, Sens, 67 rue Carnot

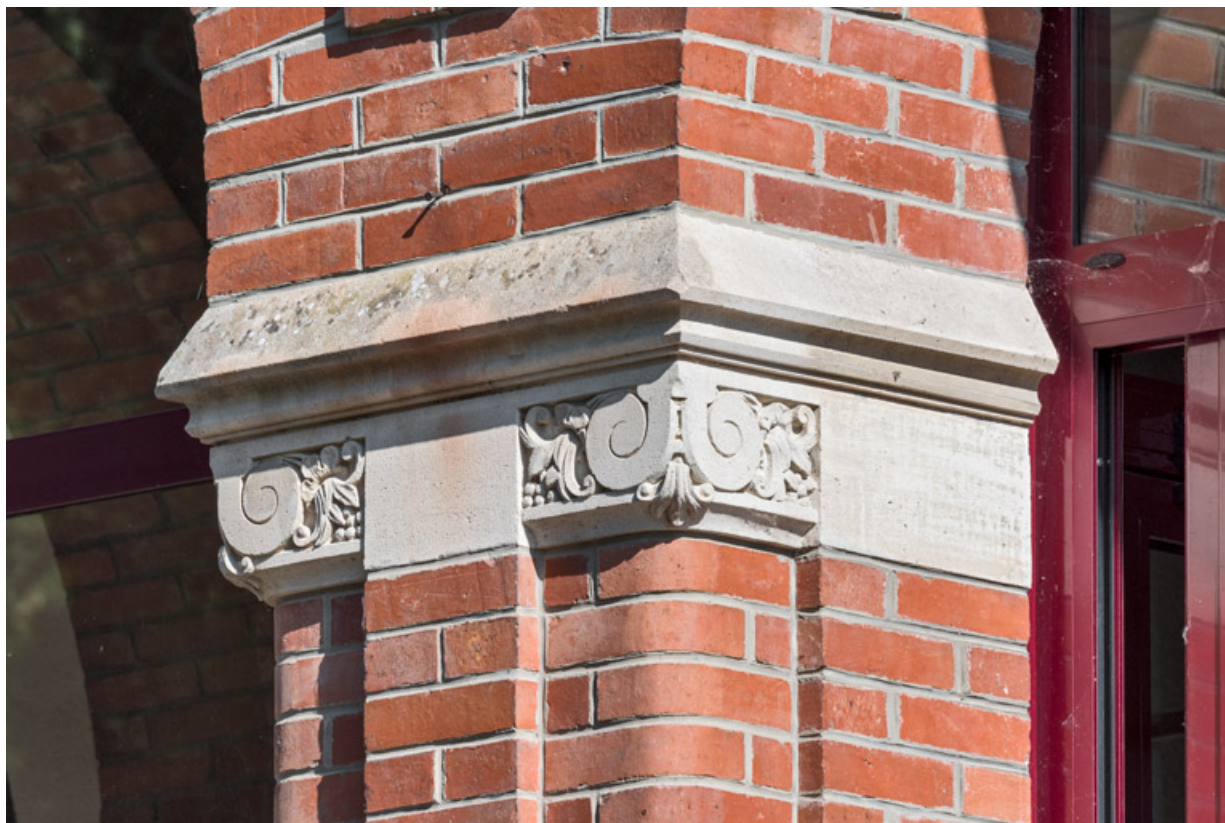
Détail du chapiteau d'inspiration ionique dans la galerie ouverte, de trois-quarts.
89, Sens, 67 rue Carnot

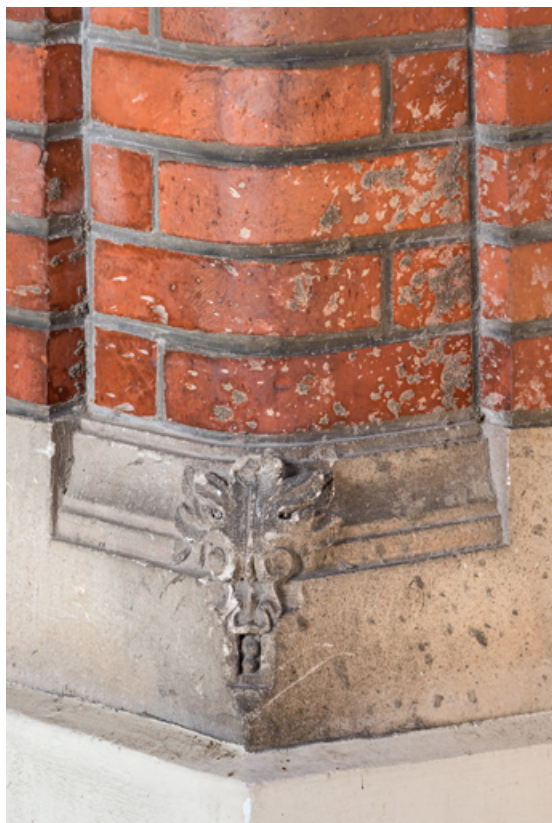
Détail d'une base de colonne de la galerie.

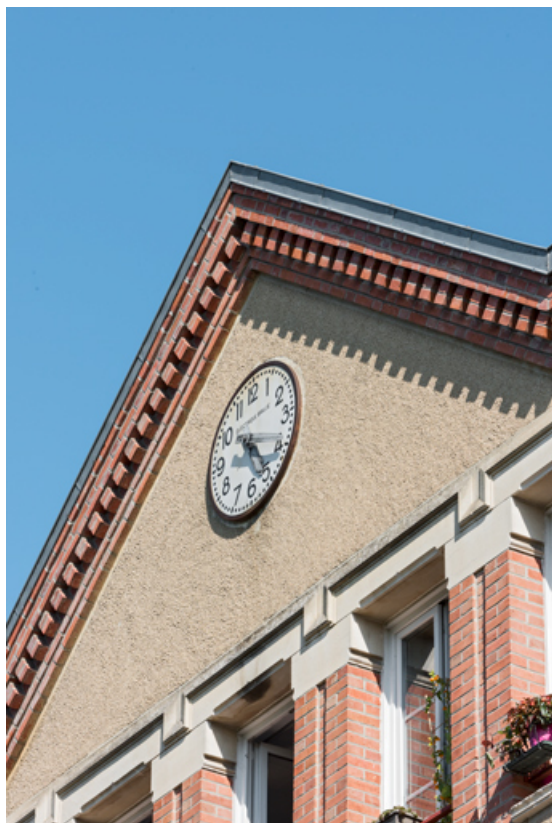
Détail du fronton central avec son décor de denticules.

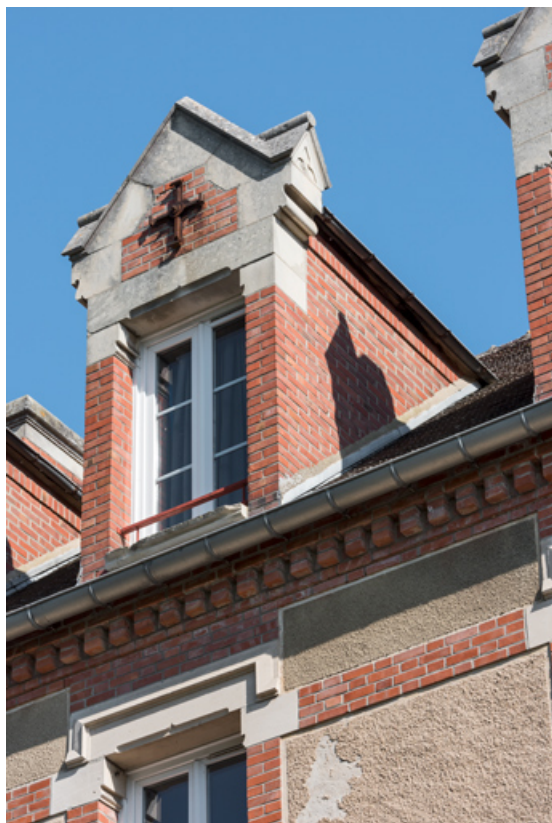
Détail des lucarnes réalisées lors de l'aménagement de l'étage sous comble.
89, Sens, 67 rue Carnot

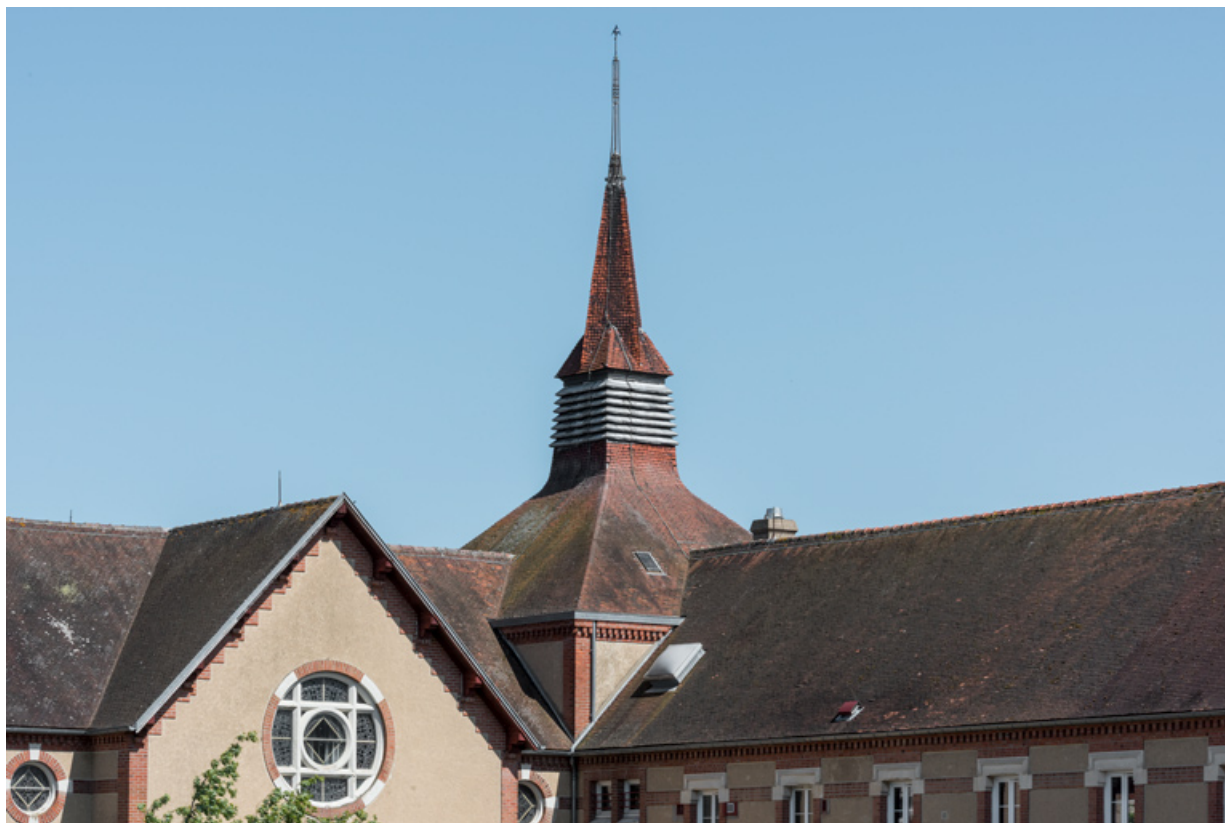
Détail du couvrement de la chapelle et du campanile.
