GRAND SÉMINAIRE DE SENS, AUJOURD'HUI ÉDIFICE D'ASSISTANCE OU DE PROTECTION SOCIALE (ÉTABLISSEMENT DE SERVICES ET D'AIDE PAR LE TRAVAIL)

Bourgogne-Franche-Comté, Yonne
Sens
67 rue Carnot, 63 rue Carnot

Dossier IA89002135 réalisé en
2023

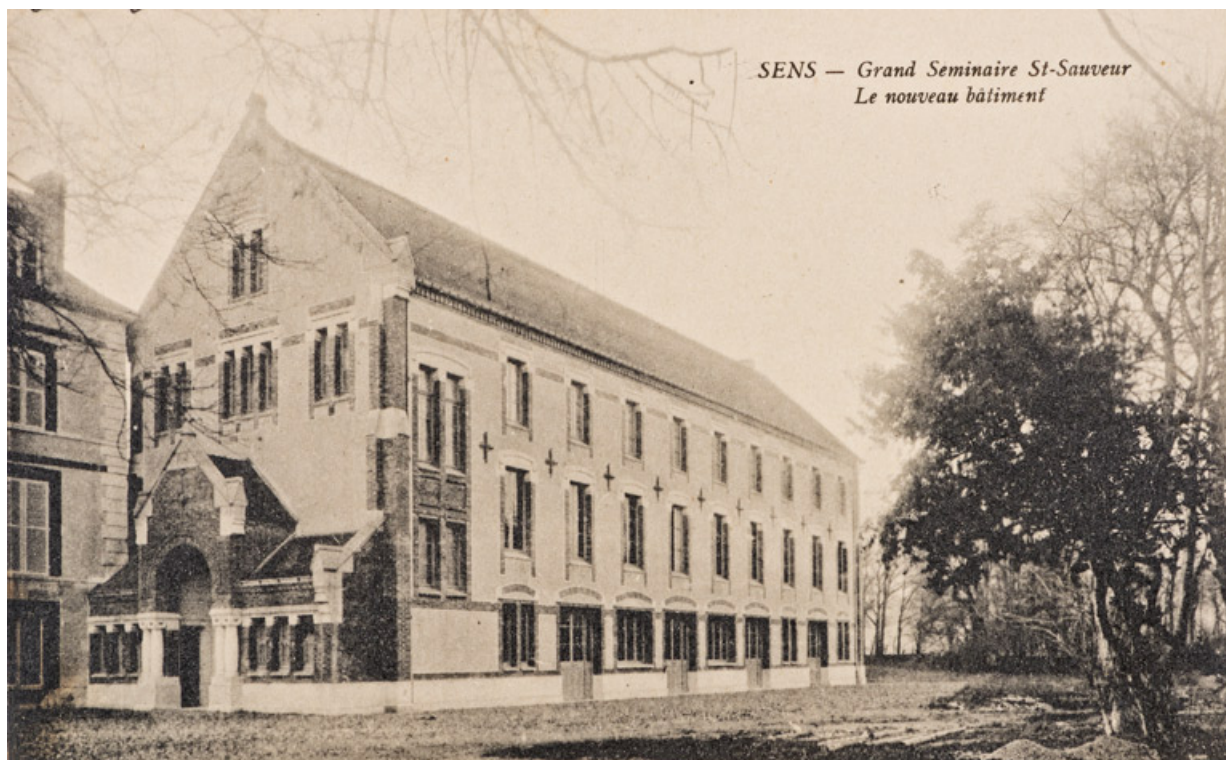
Vue des façades est et nord du nouveau bâtiment lors de sa construction en 1921.

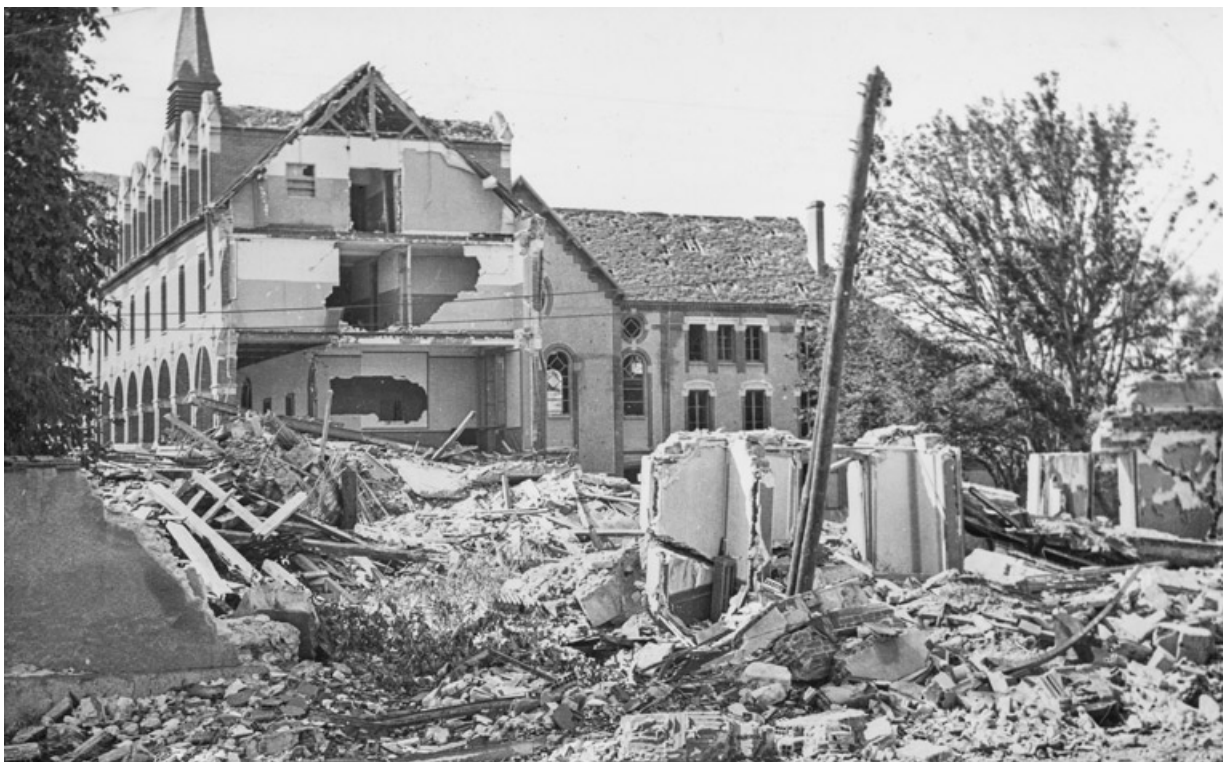
Vue de la partie est du séminaire détruite par les bombardements en 1944.

Dès la déclaration de guerre, le grand séminaire est réquisitionné pour être occupé aux deux tiers par le service de santé français. Du 14 juin 1940 au 21 août 1944, la quasi-totalité des bâtiments, en dehors de la chapelle, est occupée par les troupes allemandes, qui versent une indemnité annuelle en contrepartie. Une partie du mobilier sera, durant cette période, disséminée ou emportée par l'occupant. Le 24 juin et le 12 août 1944, le site est fortement endommagé par deux bombardements aériens. La maison est réduite à l'état de gravats et une partie du bâtiment construit dans les années 1920 s'effondre (cinq travées sont détruites). Le reste du bâtiment subit également des dommages importants (toiture éventrée, verrières et vitreries brisées...). De nombreux impacts d'obus sont observables dans le parc, dont le mur d'enceinte qui est partiellement détruit. Le 21 août 1944, les troupes américaines entrent dans Sens, surprenant des soldats allemands qui n'ont pas tous eu le temps de se replier sur la ville de Troyes. Certains occupent encore le séminaire et en seront délogés par les Forces Françaises de l'Intérieur aidées pour cela par les tirs des blindés américains. Des notes précisent que des troupes américaines ont occupé le parc du séminaire de février à novembre 1945. L'ensemble des dégâts est documenté par une couverture photographique puis par le dossier de demande d'aide auprès du ministère de la Reconstruction et de l'Urbanisme. Les travaux de déblaiement sont autorisés le 3 janvier 1945, et dans la foulée réparations et reconstructions sont engagées sous la direction de l'architecte Félix Lazare Bertrand. Toutefois, la maison n'est pas rebâtie. Les entreprises Gossot (maçonnerie), Heraud (serrurerie), Richet (serrurerie), Laboise (plomberie, chauffage), Charpin (couverture), Thomas (charpente menuiserie), Frochot (plomberie), Dominioni (électricité), Dubost (électricité), Jouffriau (serrurerie) et Planquette (plantations et jardins) interviennent dans la propriété. Si elle conserve une harmonie avec l'ensemble, en reproduisant et prolongeant la galerie ouverte, la partie reconstruite ne l'est pas à l'identique. Elle perd un étage, se contente d'un toit à croupe, arborant quelques chatières, mais augmente sa longueur de trois travées supplémentaires. La terrasse en terre-plein est restaurée lors de ces travaux. Vers 1955, le bâtiment d'entrée comprenant le logement des gardiens est reconstruit.

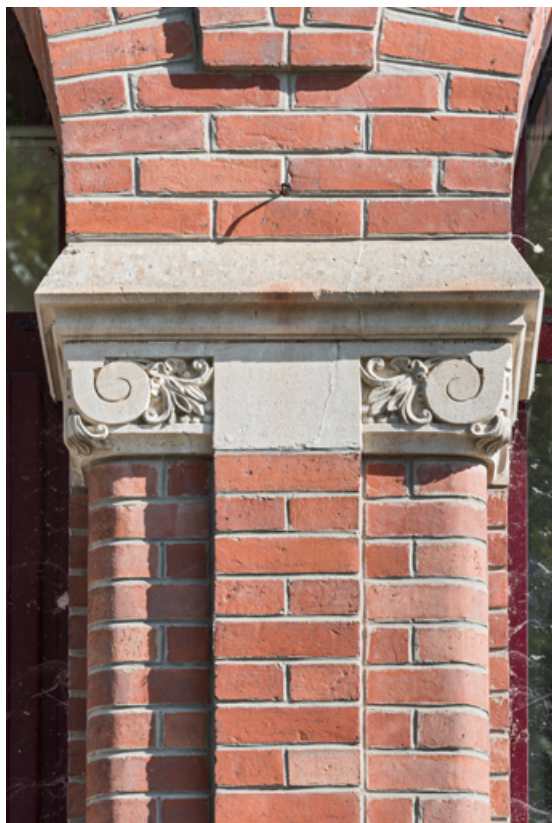
Détail du chapiteau d'inspiration ionique dans la galerie ouverte, de face.
89, Sens, 67 rue Carnot

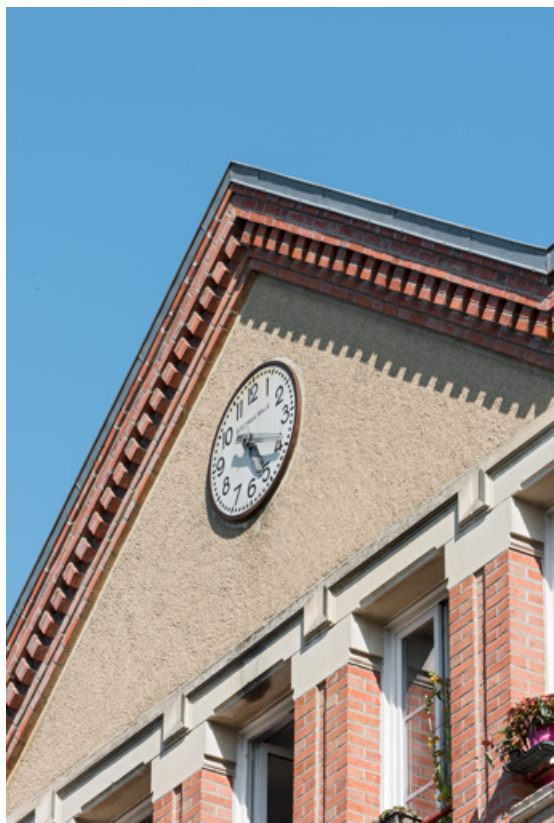
Détail du fronton central avec son décor de denticules.

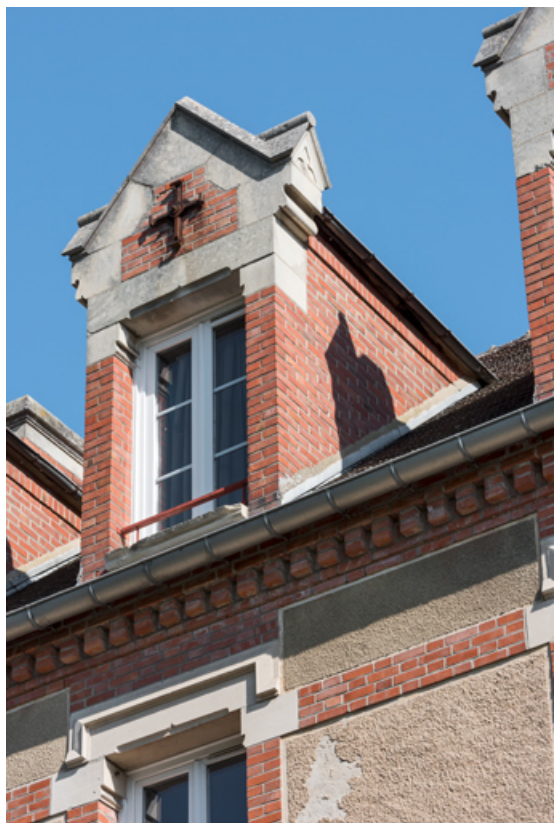
Détail des lucarnes réalisées lors de l'aménagement de l'étage sous comble.
89, Sens, 67 rue Carnot
