GRAND SÉMINAIRE DE SENS, AUJOURD'HUI ÉDIFICE D'ASSISTANCE OU DE PROTECTION SOCIALE (ÉTABLISSEMENT DE SERVICES ET D'AIDE PAR LE TRAVAIL)

Bourgogne-Franche-Comté, Yonne
Sens
67 rue Carnot, 63 rue Carnot

Dossier IA89002135 réalisé en
2023

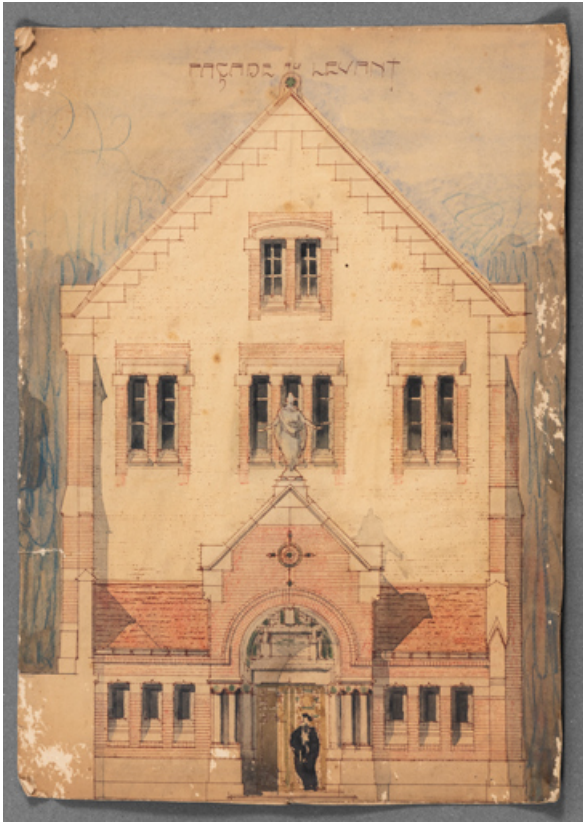
Dessin de la façade est.
89, Sens, 67 rue Carnot

Façade au levant. Impression sur papier, aquarelle, pastel, contrecollé sur carton, par Félix Lazare Bertrand. [1921]. 25 x 35 cm.

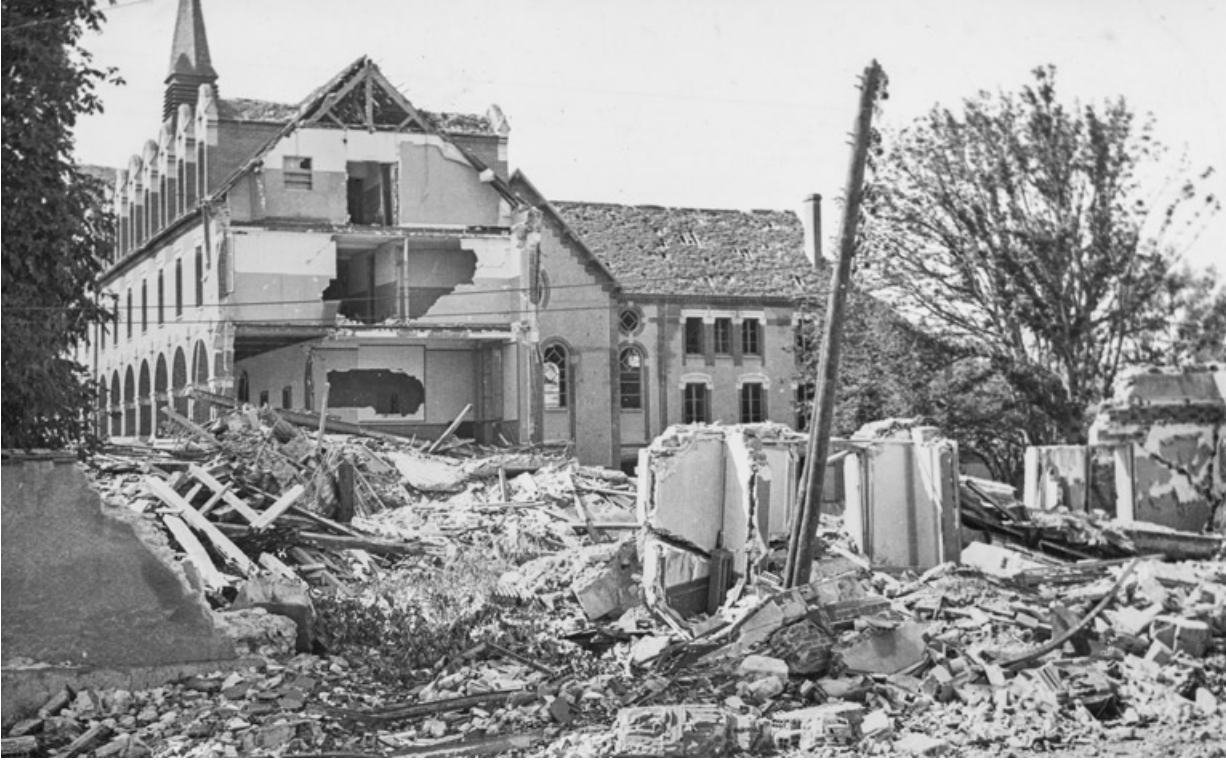
Vue de la partie est du séminaire détruite par les bombardements en 1944.
89, Sens, 67 rue Carnot

Dès la déclaration de guerre, le grand séminaire est réquisitionné pour être occupé aux deux tiers par le service de santé français. Du 14 juin 1940 au 21 août 1944, la quasi-totalité des bâtiments, en dehors de la chapelle, est occupée par les troupes allemandes, qui versent une indemnité annuelle en contrepartie. Une partie du mobilier sera, durant cette période, disséminée ou emportée par l'occupant. Le 24 juin et le 12 août 1944, le site est fortement endommagé par deux bombardements aériens. La maison est réduite à l'état de gravats et une partie du bâtiment construit dans les années 1920 s'effondre (cinq travées sont détruites). Le reste du bâtiment subit également des dommages importants (toiture éventrée, verrières et vitreries brisées...). De nombreux impacts d'obus sont observables dans le parc, dont le mur d'enceinte qui est partiellement détruit. Le 21 août 1944, les troupes américaines entrent dans Sens, surprenant des soldats allemands qui n'ont pas tous eu le temps de se replier sur la ville de Troyes. Certains occupent encore le séminaire et en seront délogés par les Forces Françaises de l'Intérieur aidées pour cela par les tirs des blindés américains. Des notes précisent que des troupes américaines ont occupé le parc du séminaire de février à novembre 1945. L'ensemble des dégâts est documenté par une couverture photographique puis par le dossier de demande d'aide auprès du ministère de la Reconstruction et de l'Urbanisme. Les travaux de déblaiement sont autorisés le 3 janvier 1945, et dans la foulée réparations et reconstructions sont engagées sous la direction de l'architecte Félix Lazare Bertrand. Toutefois, la maison n'est pas rebâtie. Les entreprises Gosso (maçonnerie), Heraud (serrurerie), Richet (serrurerie), Laboise (plomberie, chauffage), Charpin (couverture), Thomas (charpente menuiserie), Frochot (plomberie), Dominioni (électricité), Dubost (électricité), Jouffriau (serrurerie) et Planquette (plantations et jardins) interviennent dans la propriété. Si elle conserve une harmonie avec l'ensemble, en reproduisant et prolongeant la galerie ouverte, la partie reconstruite ne l'est pas à l'identique. Elle perd un étage, se contente d'un toit à croupe, arborant quelques chatières, mais augmente sa longueur de trois travées supplémentaires. La terrasse en terre-plein est restaurée lors de ces travaux. Vers 1955, le bâtiment d'entrée comprenant le logement des gardiens est reconstruit.
