## ÉGLISE PAROISSIALE SAINT-LOUIS ET SAINT-AURICE

Bourgogne-Franche-Comté, Yonne  
Venoy  
rue de l'Église

Dossier IA89002137 réalisé en  
2024

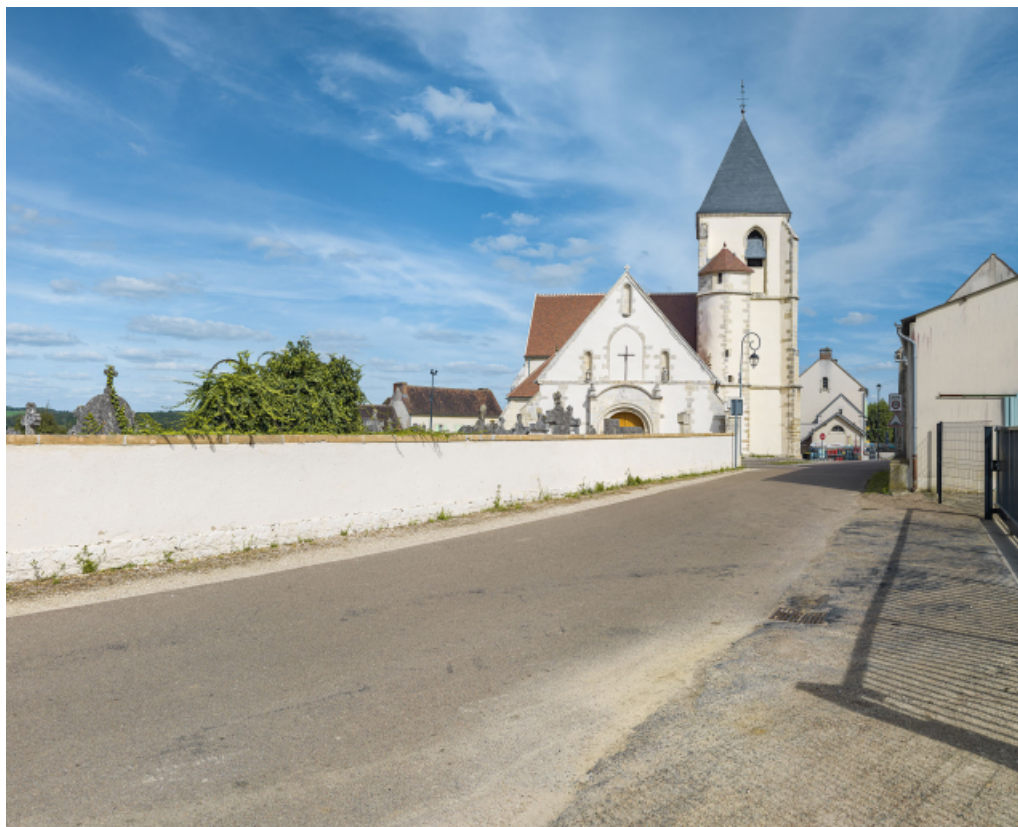
**Vue d'ensemble de la façade principale et du clocher.**

L'église de Venoy est située au centre du village et communique avec le cimetière. Elle est orientée. Sa façade principale présente un portail percé d'une baie en plein cintre dont la voussure appareillée en rouleaux à ressauts retombe sur deux

colonnes engagées aux chapiteaux à feuilles d'eau. L'ensemble est fermé par une corniche en arc segmentaire et crossettes surmontées de pots à feu. Une baie centrale en arc brisé murée, au centre de laquelle est placée une croix en métal, surmonte le portail. Elle est encadrée par trois niches : les deux niches latérales abritent les statues en pierre de saint Jean-Baptiste et de saint Benoît, alors que la troisième, au-dessus, est vide.

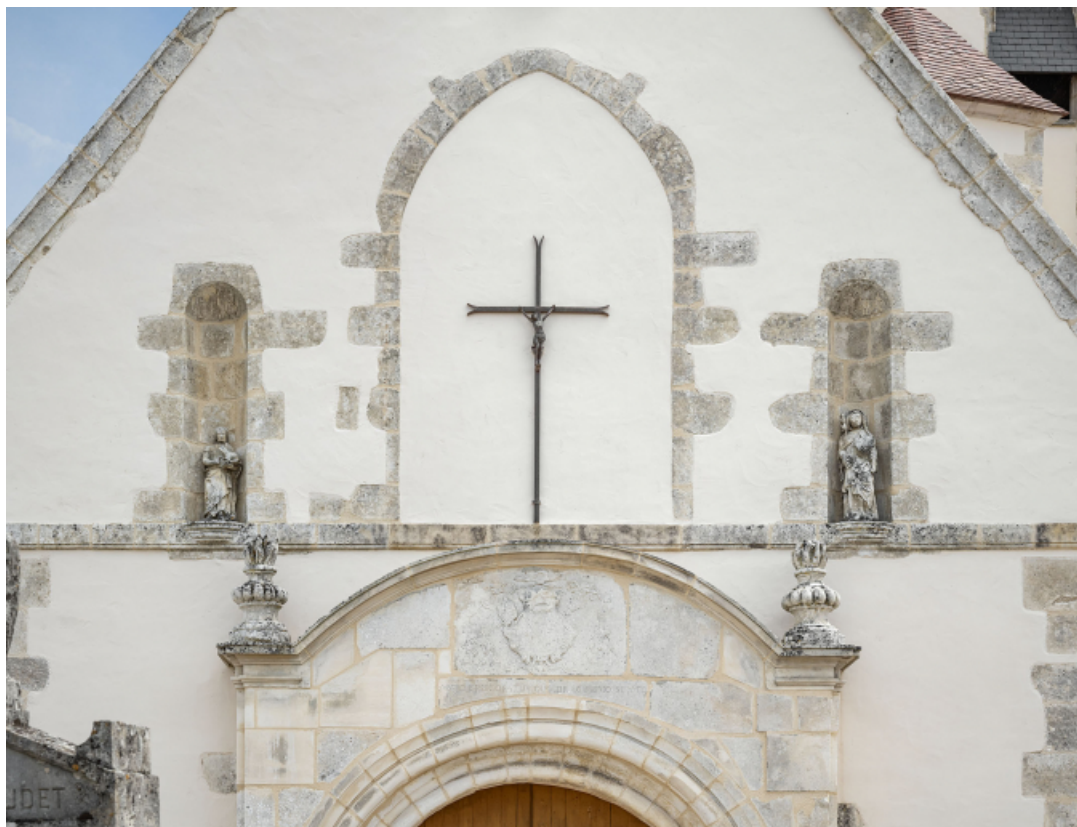
**Détail de la façade principale et du portail.**

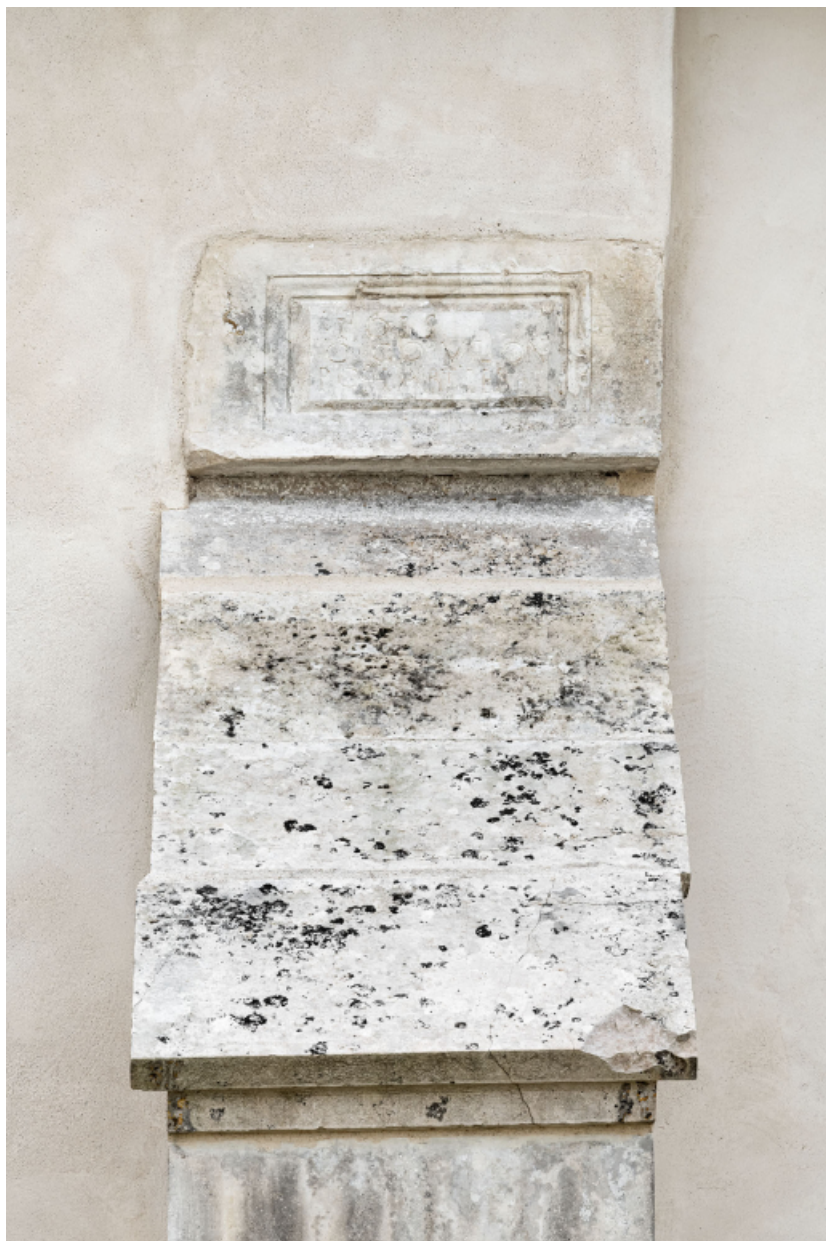
**Contrefort en pierre de taille sur le mur nord de la nef surmonté d'un cartouche portant une inscription (dédicace ?).**  
89, Venoy rue de l' Église

L'édifice suit un plan en croix latine : une seule nef à deux travées, épaulée par de solides contreforts (l'un d'eux, sur le mur nord, est surmonté d'un cartouche portant une inscription, probablement une dédicace) ; un transept saillant et un chœur ouvrant sur une abside à chevet plat et deux chapelles latérales. La sacristie se trouve à l'angle de la chapelle sud et du sanctuaire. L'église est construite en moellon enduit ("moellons du pays" d'après les archives). Les encadrements des baies et les chaînes d'angle sont en pierre de taille (de Courson, d'après les archives : 2 0 3948). L'église est couverte d'un toit en tuiles plates. Seule la couverture du clocher est en ardoises. Ce dernier surmonte la travée sud du transept, servant d'entrée latérale : il faut descendre plusieurs marches et franchir une porte à encadrement mouluré et à linteau droit pour accéder à l'église. Les baies de la nef sont en plein-cintre, alors que celles qui éclairent le transept sont en arc brisé, avec remplage au niveau des chapelles. Le chevet plat est quant à lui percé d'une baie en plein-cintre murée.

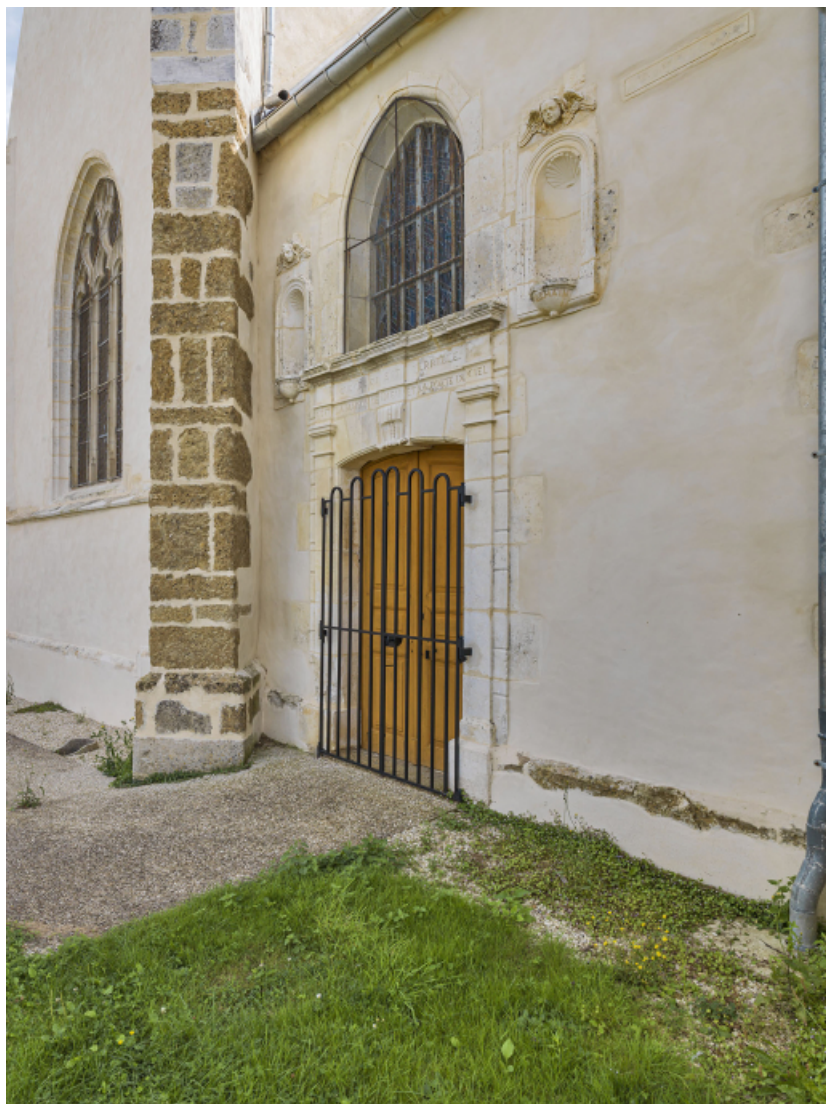
**Portail d'entrée nord.**

On peut également entrer dans l'église par le portail nord. Ce dernier est percé d'une baie en arc segmentaire, en pierre de taille, orné d'une agrafe en console à volutes. Le portail est encadré par deux pilastres doriques et un entablement dont la frise et l'architrave portent l'inscription : "QUE CE LIEU EST TERRIBLE ! C'EST LA MAISON DE DIEU ET LA PORTE DU CIEL" (Genèse, 28,17). Une baie en arc brisé s'ouvre au niveau supérieur et éclaire le transept. Elle est elle-même encadrée par deux niches concaves vides, en plein-cintre, surmontées d'une tête d'ange et décorées d'une coquille. A gauche, le socle de la niche porte l'inscription "St PELERIN" et à droite "St GERMAIN", tous deux évêques d'Auxerre.

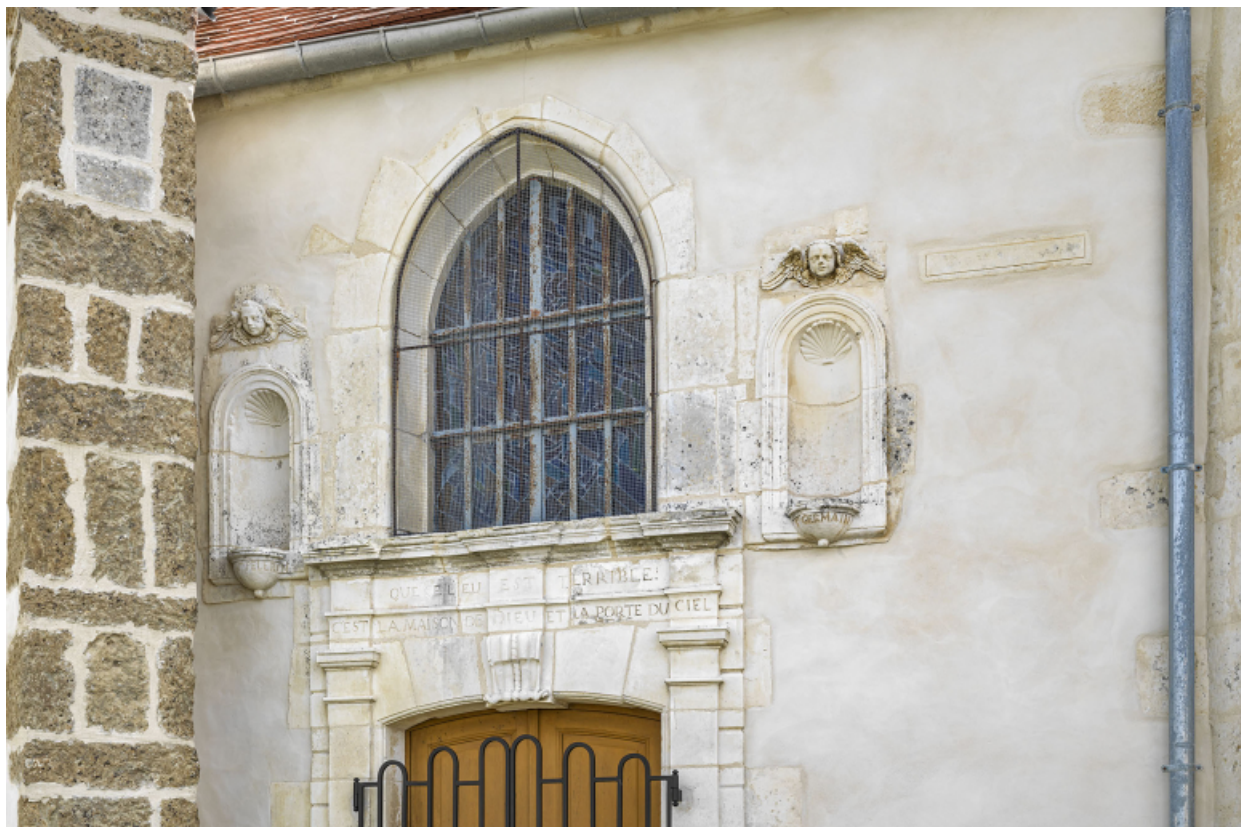
**Élévation nord : détail du portail et de la baie éclairant le transept.**  
89, Venoy rue de l' Église

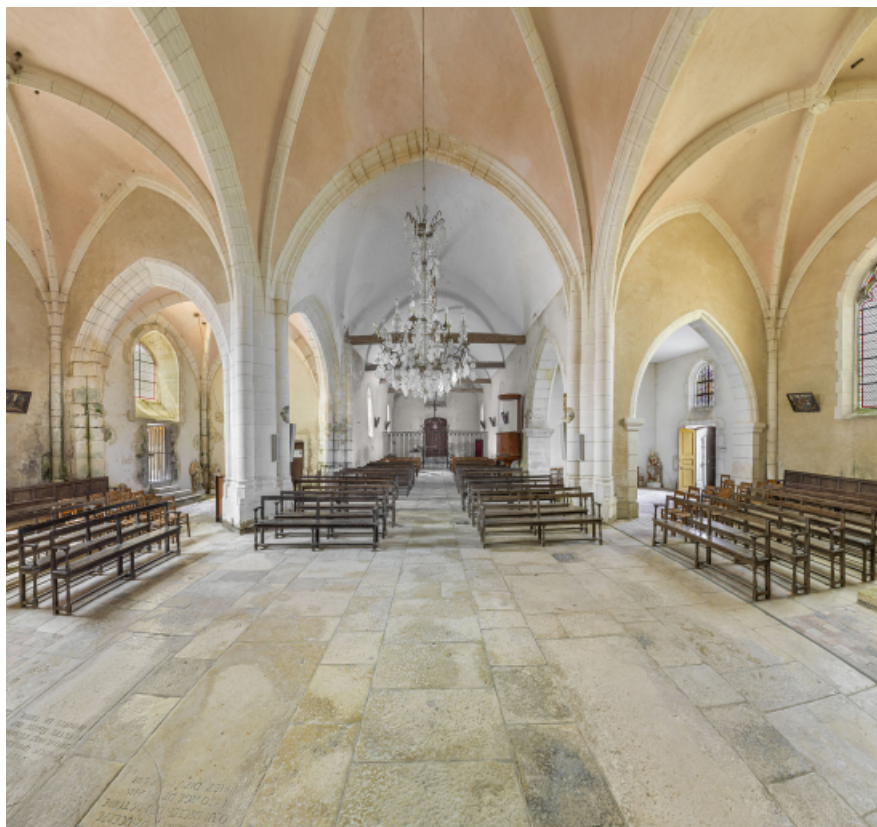
**Vue d'ensemble de la nef et du transept depuis le chœur.**

La nef est couverte d'une voûte en berceau brisé renforcée par 4 entrants en chêne. Hormis le transept nord qui présente un plafond plat, le bras sud et les chapelles sont voûtées d'ogives avec nervures en pierre et remplissage en petits moellons d'appareil. La clef de voûte de la chapelle nord porte la date de 1892. D'après les documents d'archives, la charpente de la partie dite "ogivale" est composée de fermes sur tirants avec pannes et chevronnage ; celle du clocher comporte un beffroi pour 4 cloches dont une seule subsiste et une flèche avec enrayures sur plan carré. Deux arcs brisés marquent la croisée du transept (dont l'un porte la date de 1751). Une porte à encadrement mouluré et linteau droit, ménagée dans le mur ouest du transept sud, donne accès à l'escalier en vis conduisant au clocher. Le sanctuaire est légèrement surélevé et ceint d'une grille en fer forgé. Il est recouvert d'un sol en carreau de ciment décoré de motifs alternant losanges et fleurs. Un lavabo liturgique en arc brisé est ménagé dans le mur sud de l'abside. Juste à côté, se trouve la porte qui donne accès à la sacristie, éclairée par deux petites fenêtres rectangulaires.

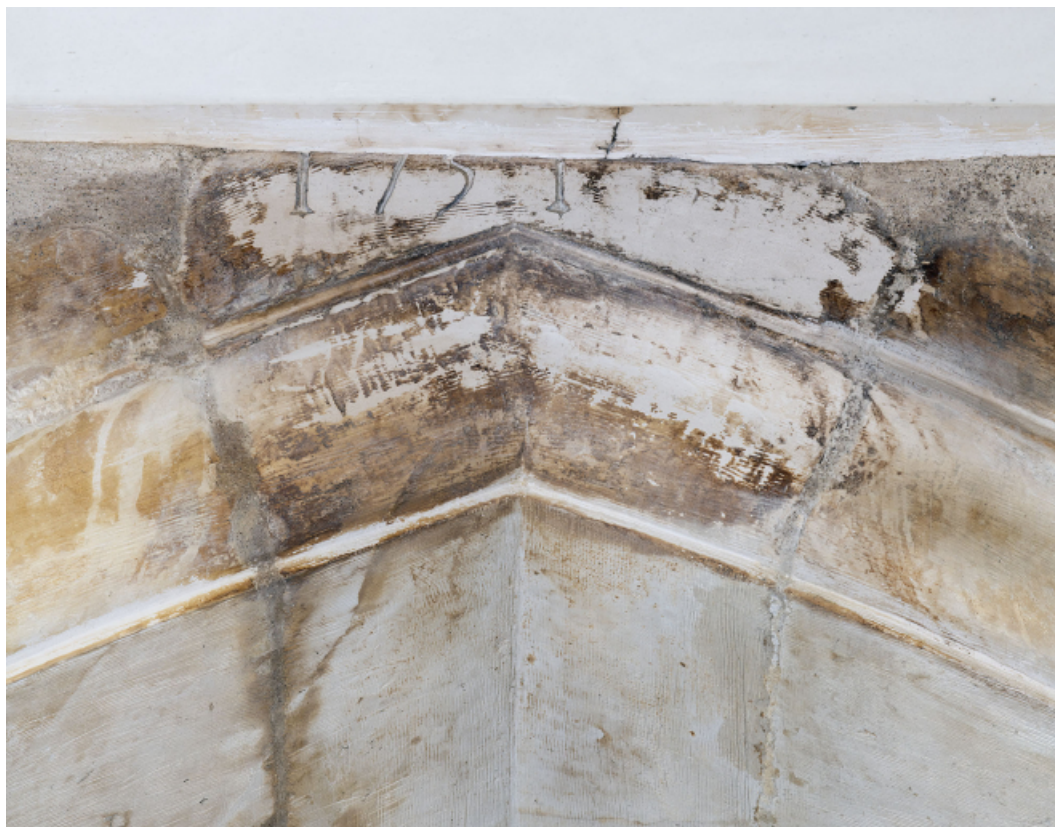
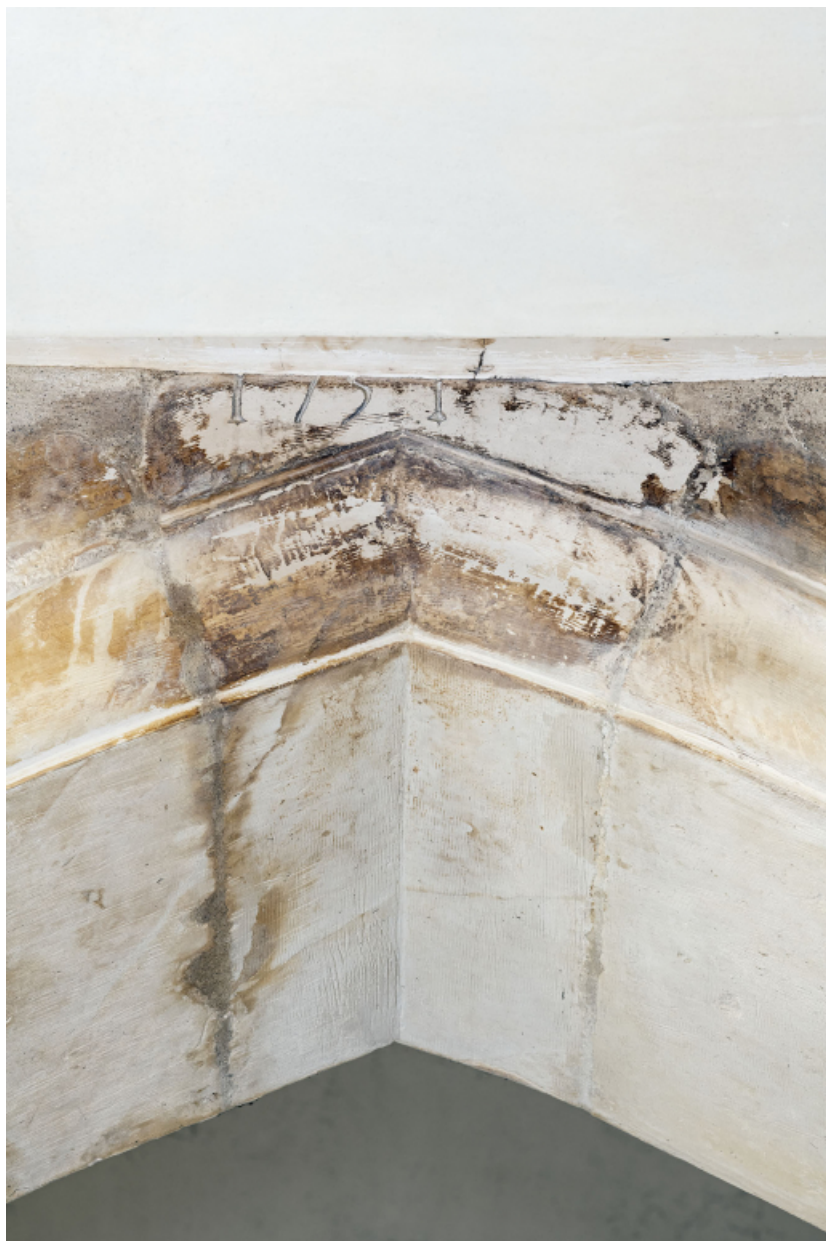
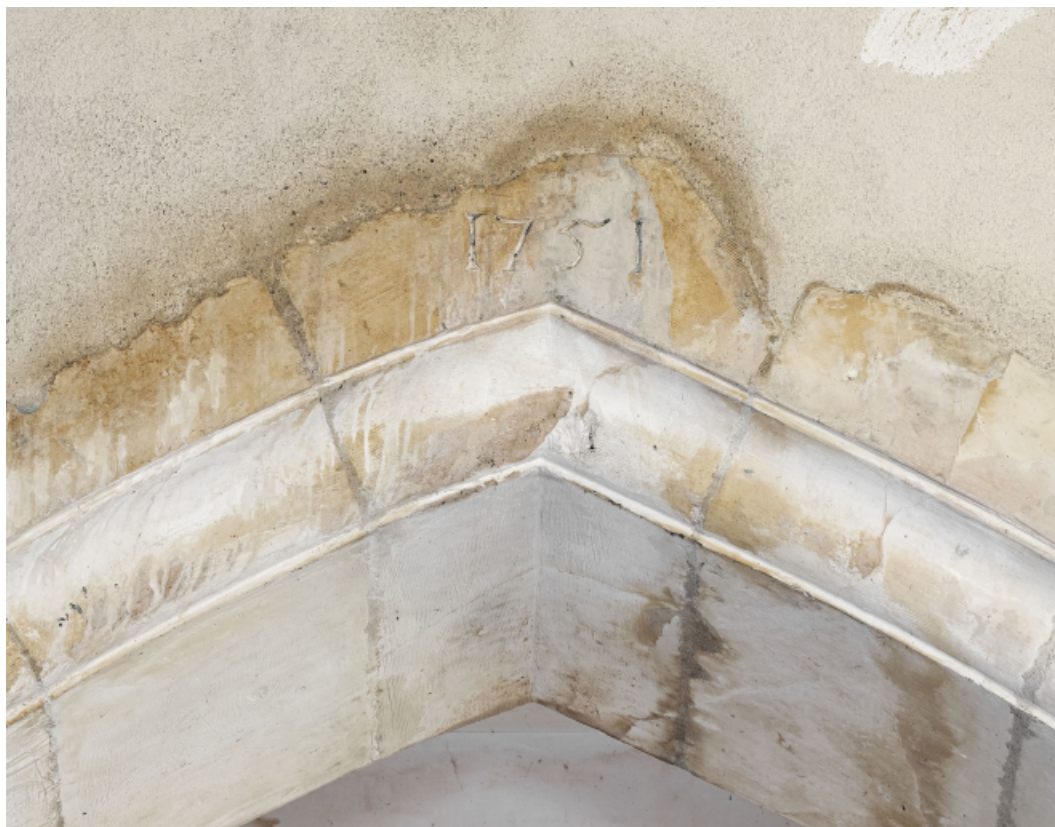
**Arc brisé du transept nord : date (1751).**

**Dates** : 1751 (porte la date)
