## ÉGLISE PAROISSIALE SAINT-LOUIS ET SAINT-MAURICE

Bourgogne-Franche-Comté, Yonne  
Venoy  
rue de l'Église

Dossier IA89002137 réalisé en  
2024

Auteur(s) : Aurélie Lallement

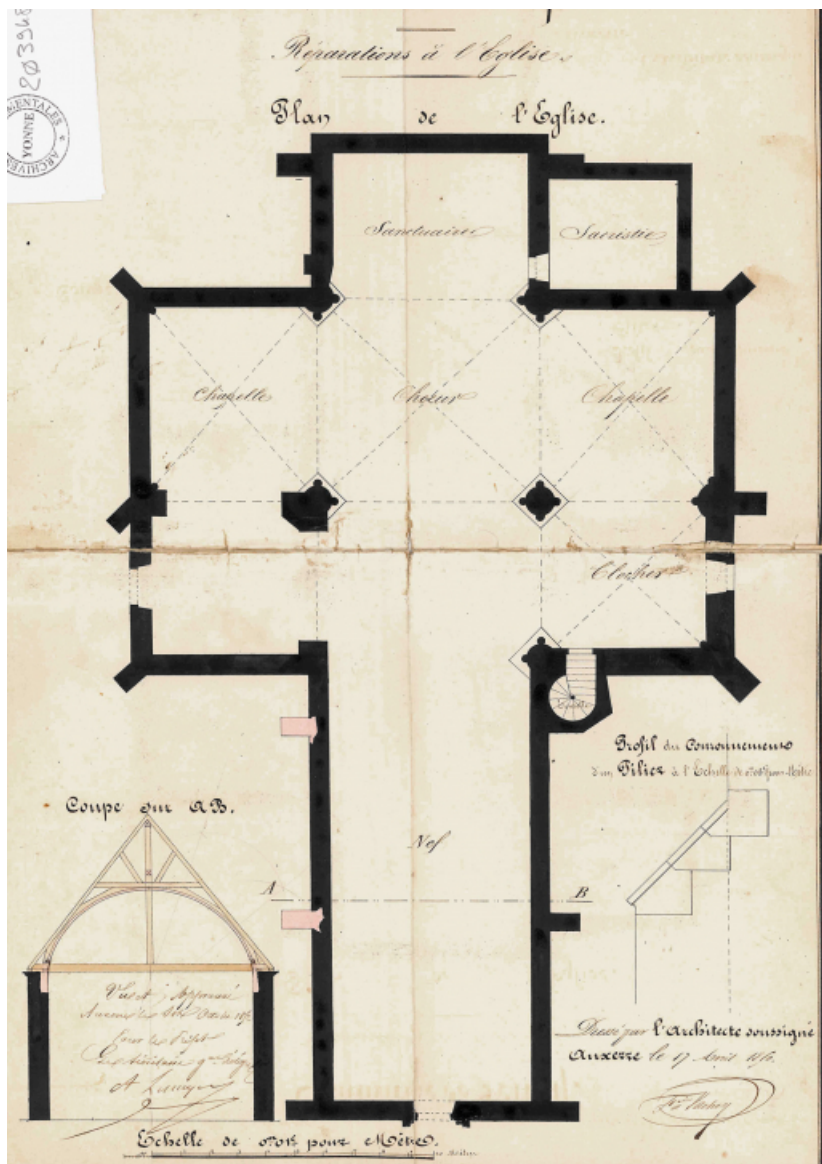
**Réparations à l'Église. Plan de l'Église. Coupe sur AB. Profil du couronnement d'un pilier. 1850.**  
89, Venoy rue de l' Église

**Réparations à l'Église. Plan de l'Église. Coupe sur AB. Profil du couronnement d'un pilier.**Dessin, par Vachey. 17  
avril 1850. Ech. 1/100.

D'après les archives, la toiture en ardoises du clocher a été sérieusement dégradée par un orage survenu en septembre 1818, mais la commune n'a pas l'argent nécessaire pour effectuer les travaux. En revanche, deux procès-verbaux d'adjudication font état de travaux de réparation à l'église menés au cours du 19<sup>e</sup> siècle : en 1838, d'après le projet de l'architecte Baudoin et en 1853, d'après celui de l'architecte Vachey. Ces derniers concernent les postes suivants : dépose et repose de maçonnerie, pierre de taille, charpente en chêne et voûtes en briques simples sur 2 rangs (nef et sanctuaire). Un plan dressé par M. Vachey le 17 août 1850 accompagne le devis : il correspond à celui de l'église actuelle. La réception définitive des travaux a lieu en octobre 1854. Au début du 20<sup>e</sup> siècle, les architectes Lelièvre et Picard sont chargés de rendre un rapport sur l'état de l'édifice : le premier conclut que seule une réparation générale des toitures est indispensable, alors que pour le second, l'édifice présente un "danger extrême pour la sécurité publique" et sa fermeture s'impose.

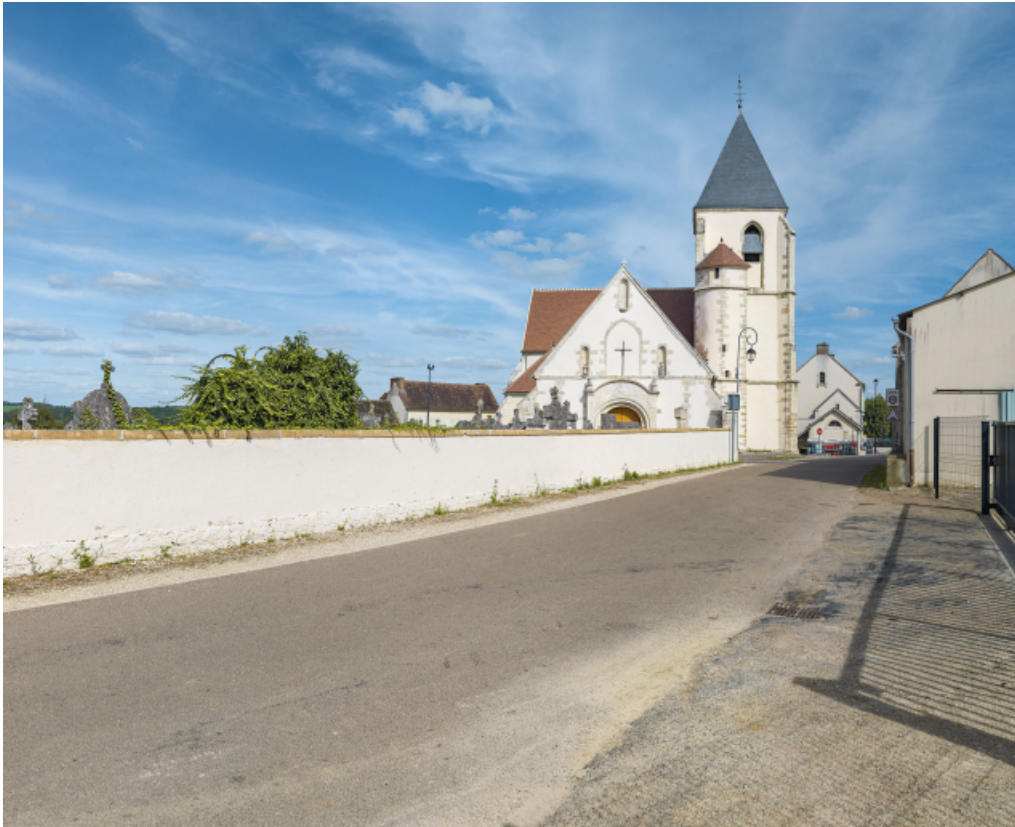
**Vue d'ensemble de la façade principale et du clocher.**

L'église de Venoy est située au centre du village et communique avec le cimetière. Elle est orientée. Sa façade principale présente un portail percé d'une baie en plein cintre dont la voussure appareillée en rouleaux à ressauts retombe sur deux

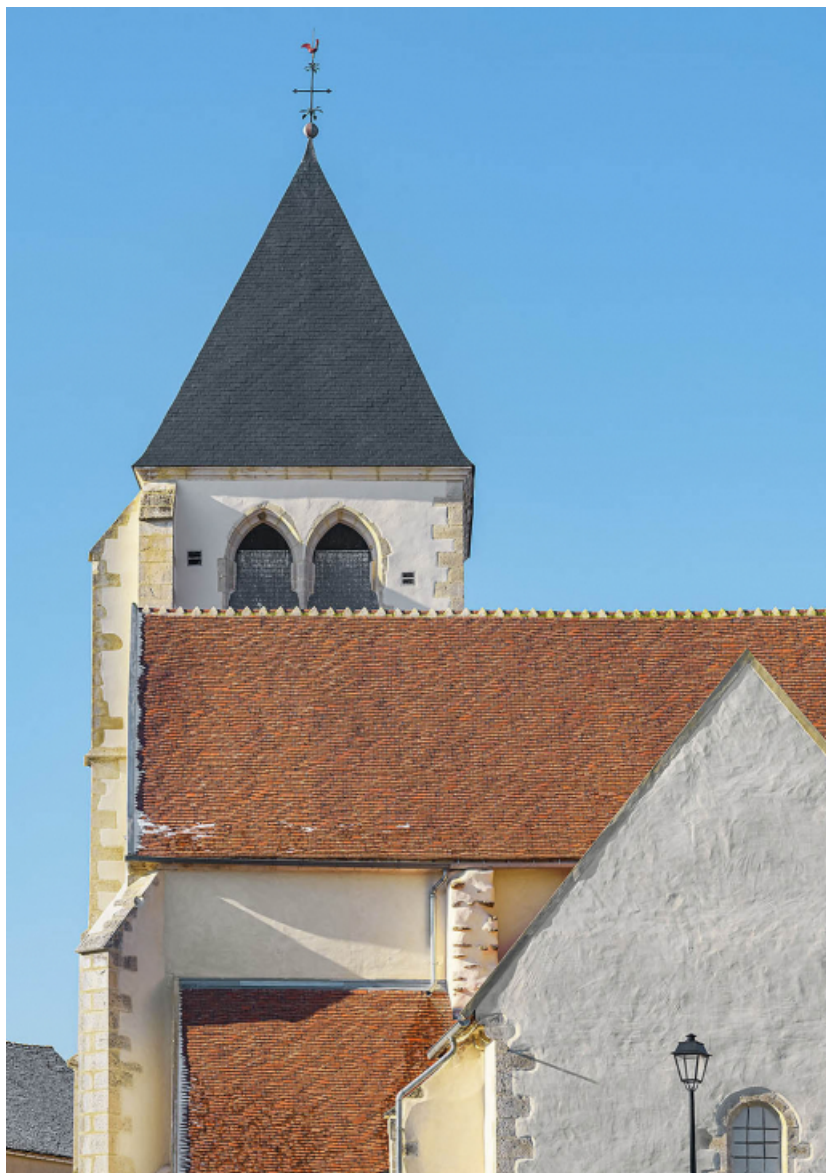
**Détail de la toiture restaurée : vue depuis le chevet plat.**

La commune de Venoy a récemment entrepris d'importants travaux de réfection de la toiture et des enduits extérieurs (2018-2023).

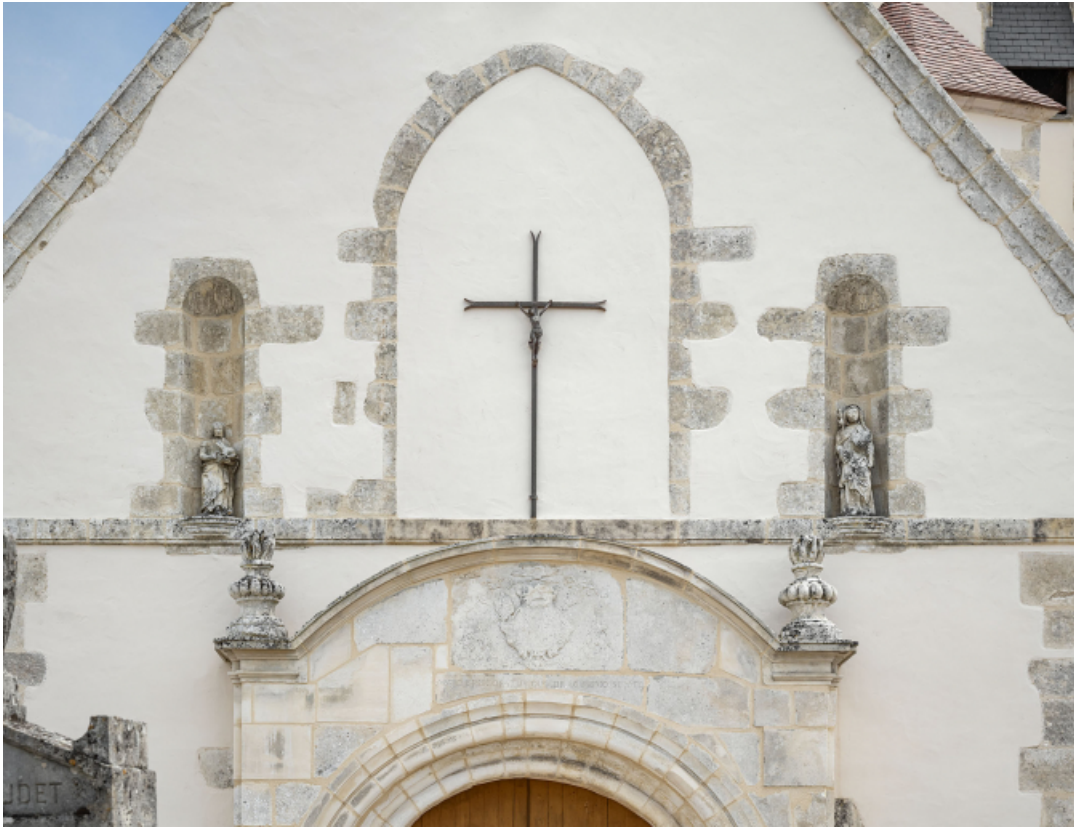
**Détail de la façade principale et du portail.**

colonnes engagées aux chapiteaux à feuilles d'eau. L'ensemble est fermé par une corniche en arc segmentaire et crossettes surmontées de pots à feu. Une baie centrale en arc brisé murée, au centre de laquelle est placée une croix en métal, surmonte le portail. Elle est encadrée par trois niches : les deux niches latérales abritent les statues en pierre de saint Jean-Baptiste et de saint Benoît, alors que la troisième, au-dessus, est vide.

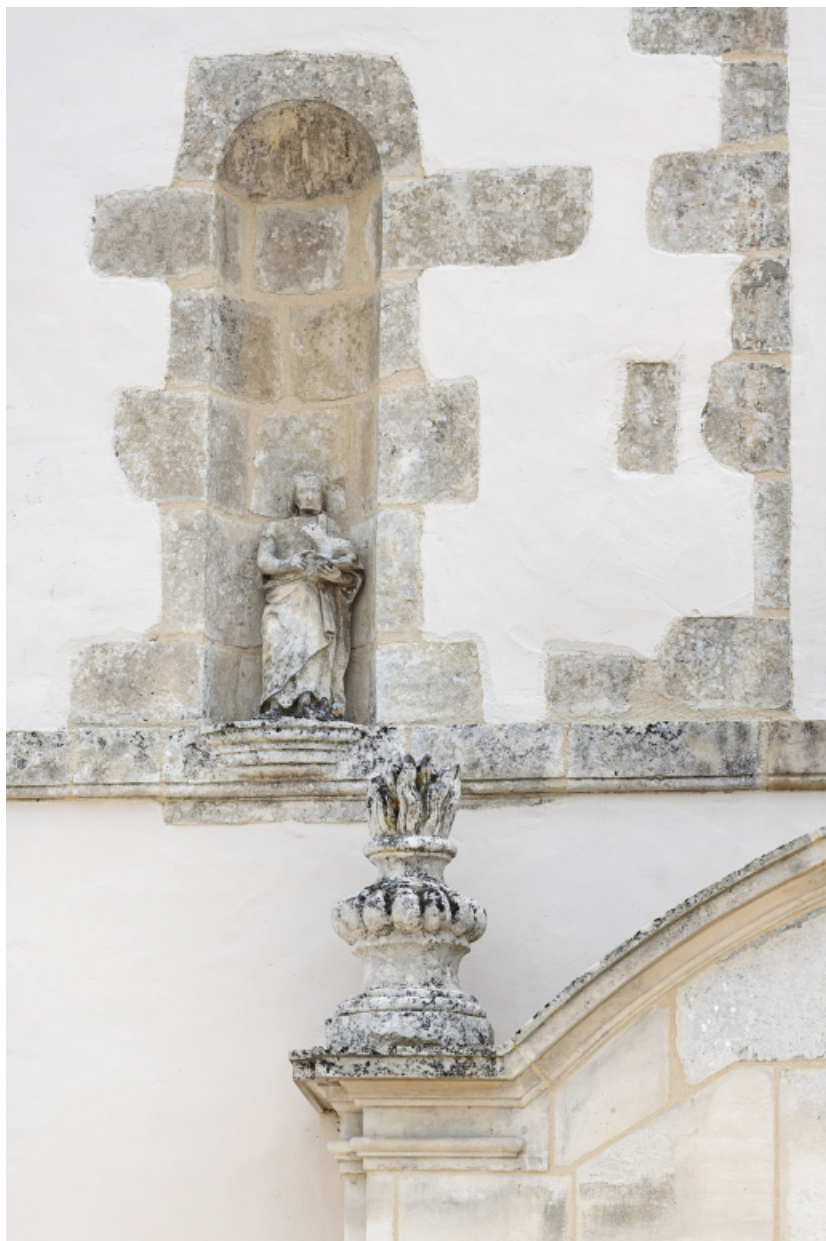
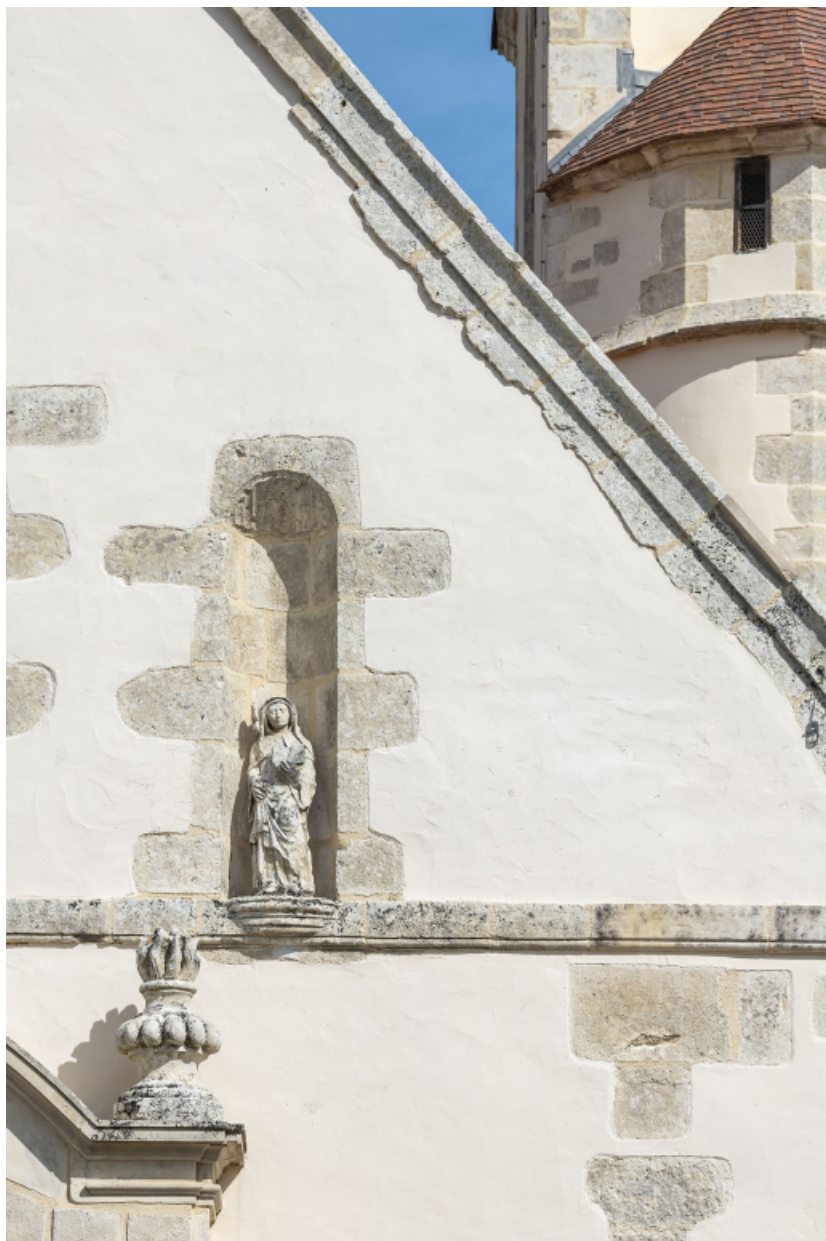
**Détail de la façade principale : niche et pot à feu.**

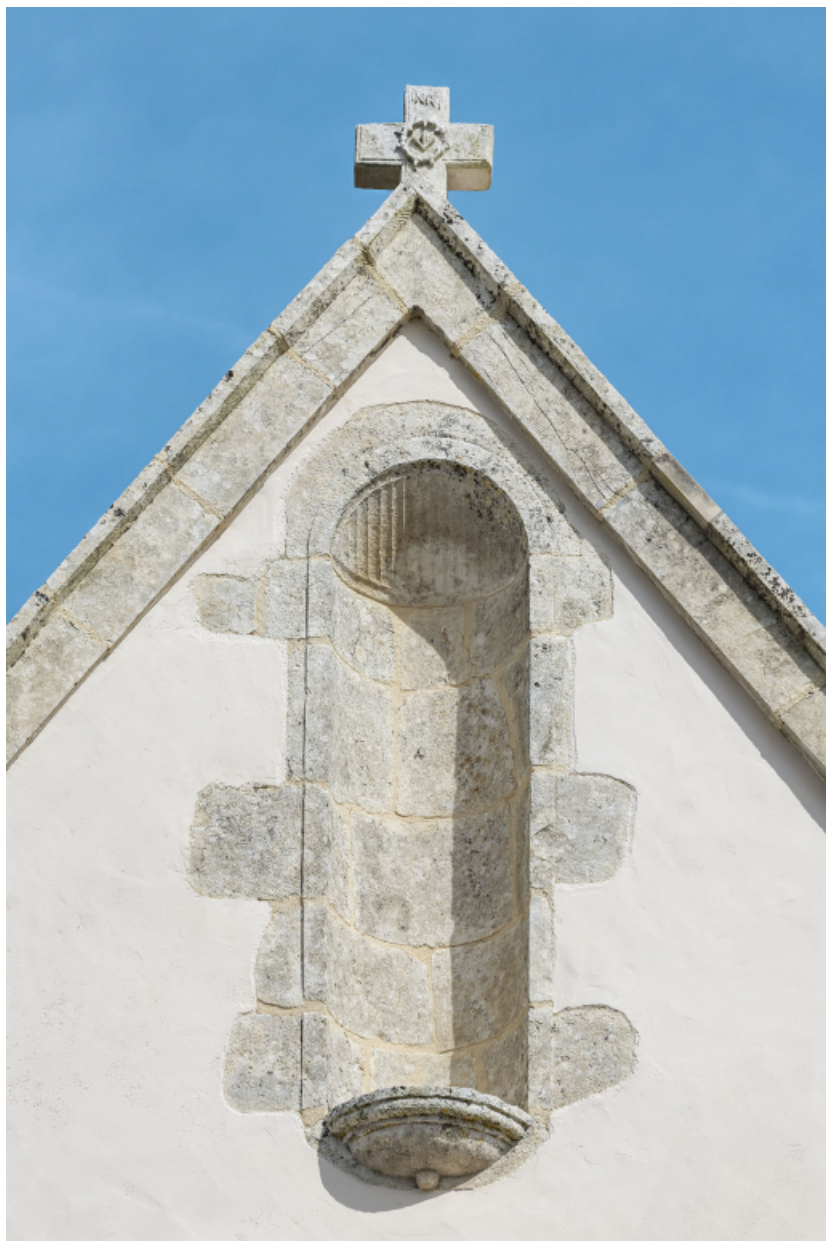
**Niche vide dans le pignon de la façade principale.**

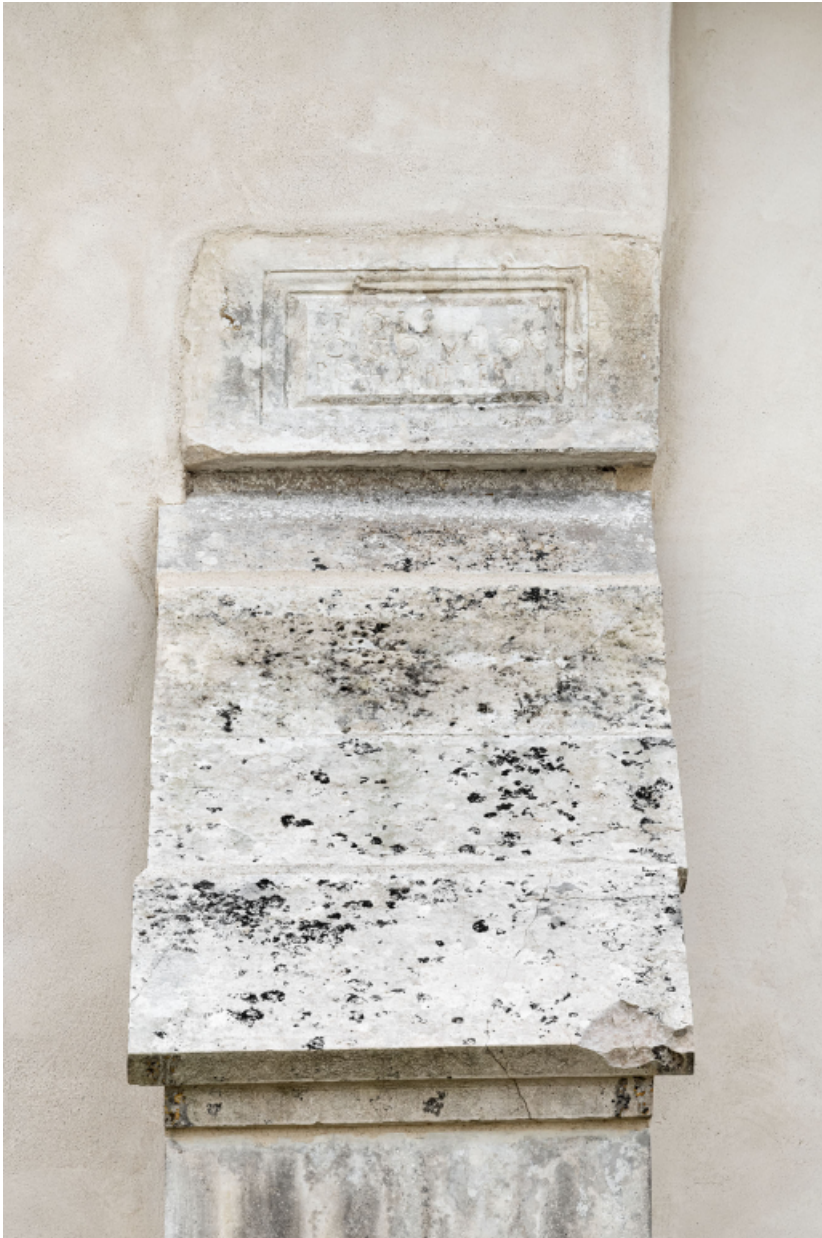
**Contrefort en pierre de taille sur le mur nord de la nef surmonté d'un cartouche portant une inscription (dédicace ?).**  
89, Venoy rue de l' Église

L'édifice suit un plan en croix latine : une seule nef à deux travées, épaulée par de solides contreforts (l'un d'eux, sur le mur nord, est surmonté d'un cartouche portant une inscription, probablement une dédicace) ; un transept saillant et un chœur ouvrant sur une abside à chevet plat et deux chapelles latérales. La sacristie se trouve à l'angle de la chapelle sud et du sanctuaire. L'église est construite en moellon enduit ("moellons du pays" d'après les archives). Les encadrements des baies et les chaînes d'angle sont en pierre de taille (de Courson, d'après les archives : 2 O 3948). L'église est couverte d'un toit en tuiles plates. Seule la couverture du clocher est en ardoises. Ce dernier surmonte la travée sud du transept, servant d'entrée latérale : il faut descendre plusieurs marches et franchir une porte à encadrement mouluré et à linteau droit pour accéder à l'église. Les baies de la nef sont en plein-cintre, alors que celles qui éclairent le transept sont en arc brisé, avec remplage au niveau des chapelles. Le chevet plat est quant à lui percé d'une baie en plein-cintre murée.

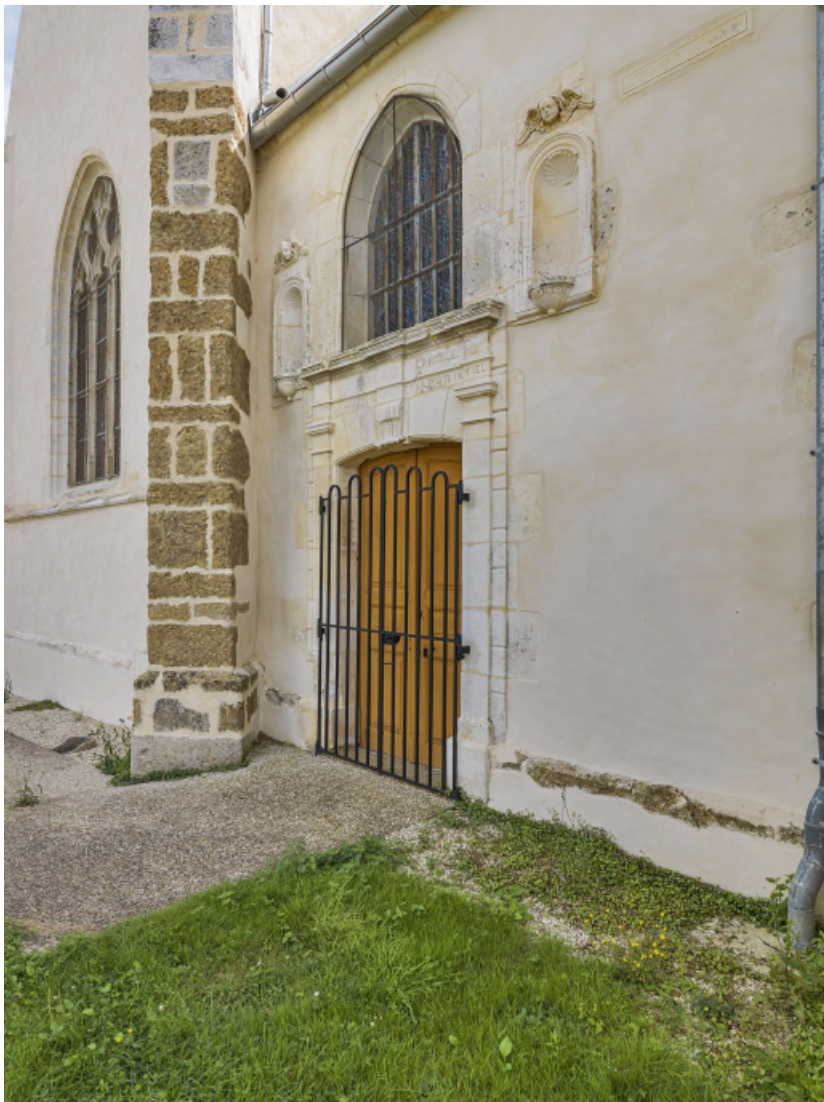
**Portail d'entrée nord.**

On peut également entrer dans l'église par le portail nord. Ce dernier est percé d'une baie en arc segmentaire, en pierre de taille, orné d'une agrafe en console à volutes. Le portail est encadré par deux pilastres doriques et un entablement dont la frise et l'architrave portent l'inscription : "QUE CE LIEU EST TERRIBLE ! C'EST LA MAISON DE DIEU ET LA PORTE DU CIEL" (Genèse, 28,17). Une baie en arc brisé s'ouvre au niveau supérieur et éclaire le transept. Elle est elle-même encadrée par deux niches concaves vides, en plein-cintre, surmontées d'une tête d'ange et décorées d'une coquille. A gauche, le socle de la niche porte l'inscription "St PELERIN" et à droite "St GERMAIN", tous deux évêques d'Auxerre.

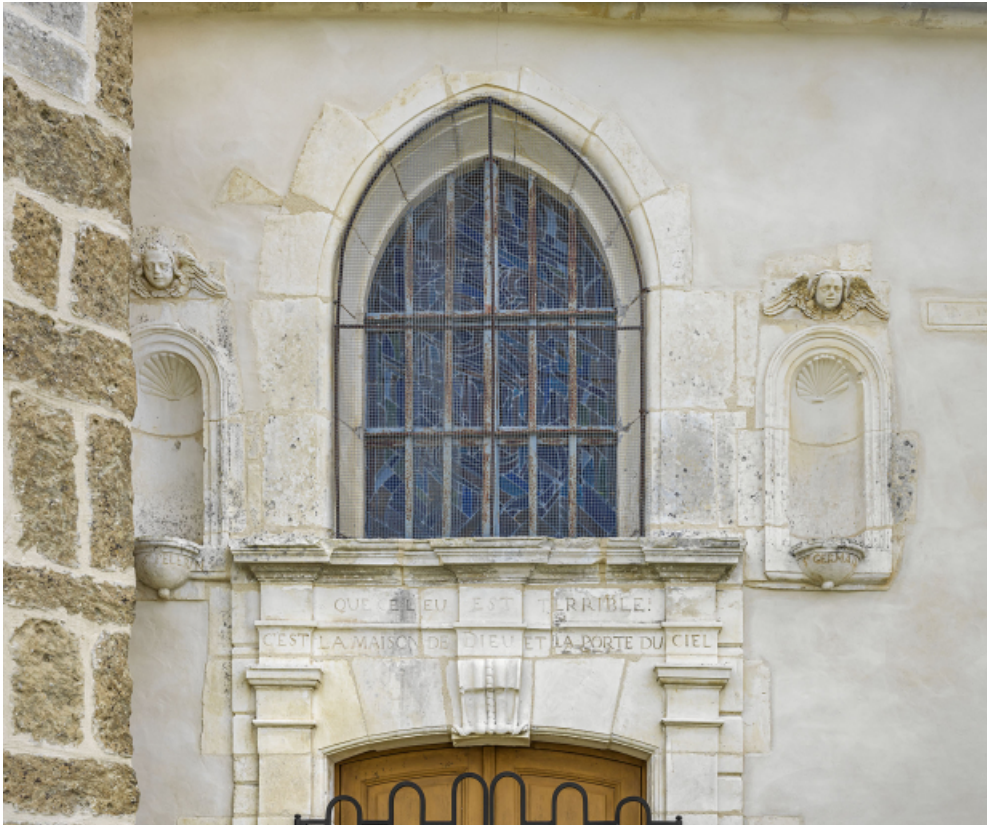
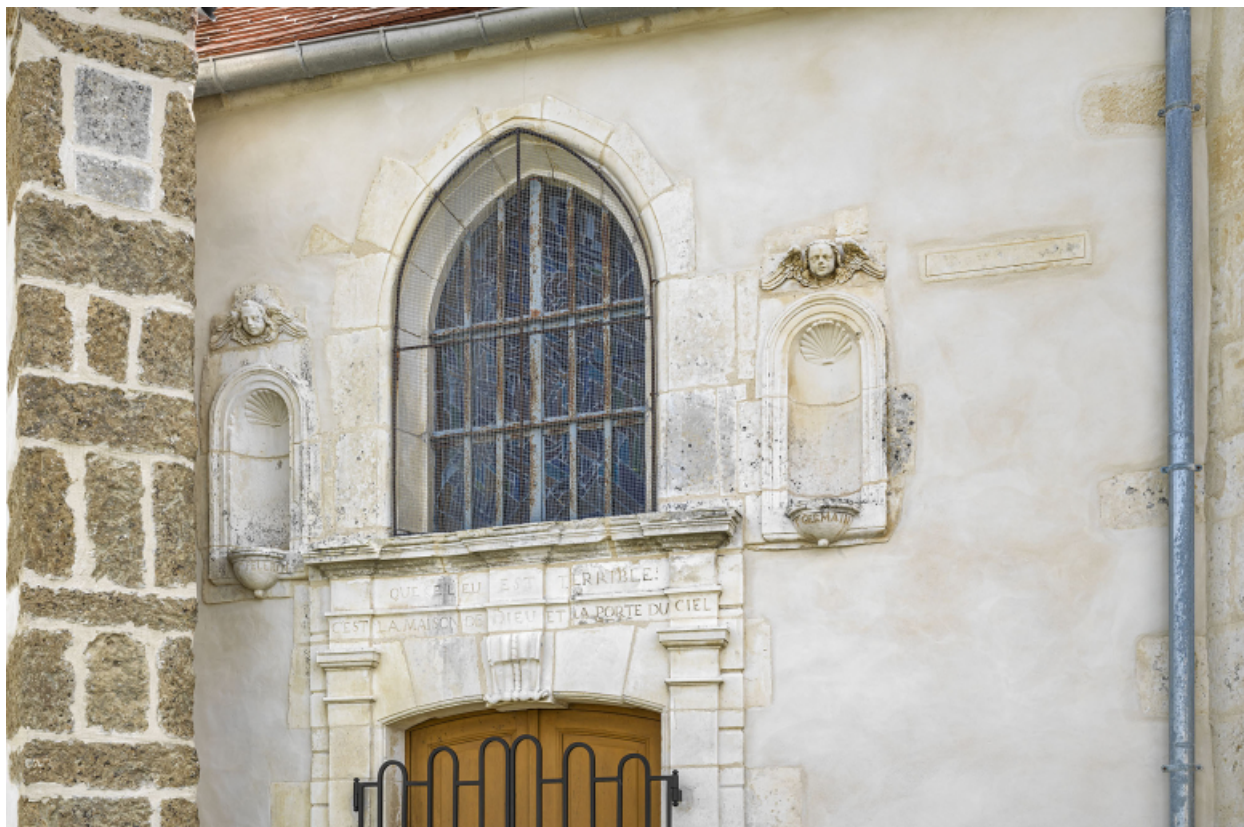
**Elévation nord : détail du portail et de la baie éclairant le transept.**  
89, Venoy rue de l' Église

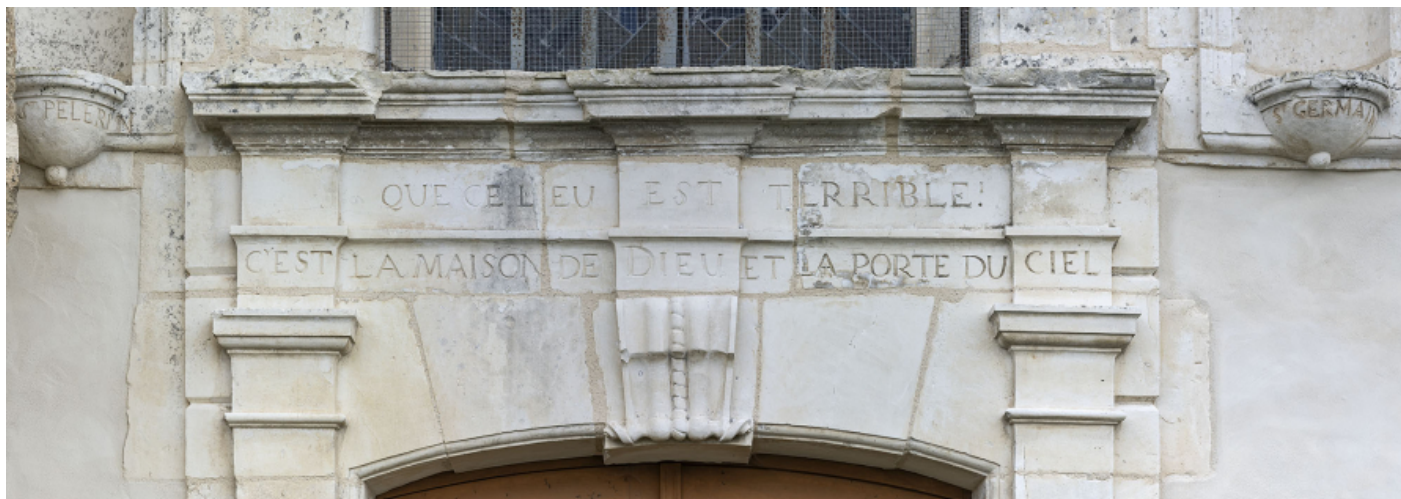
**Détail de l'inscription surmontant la porte nord.**

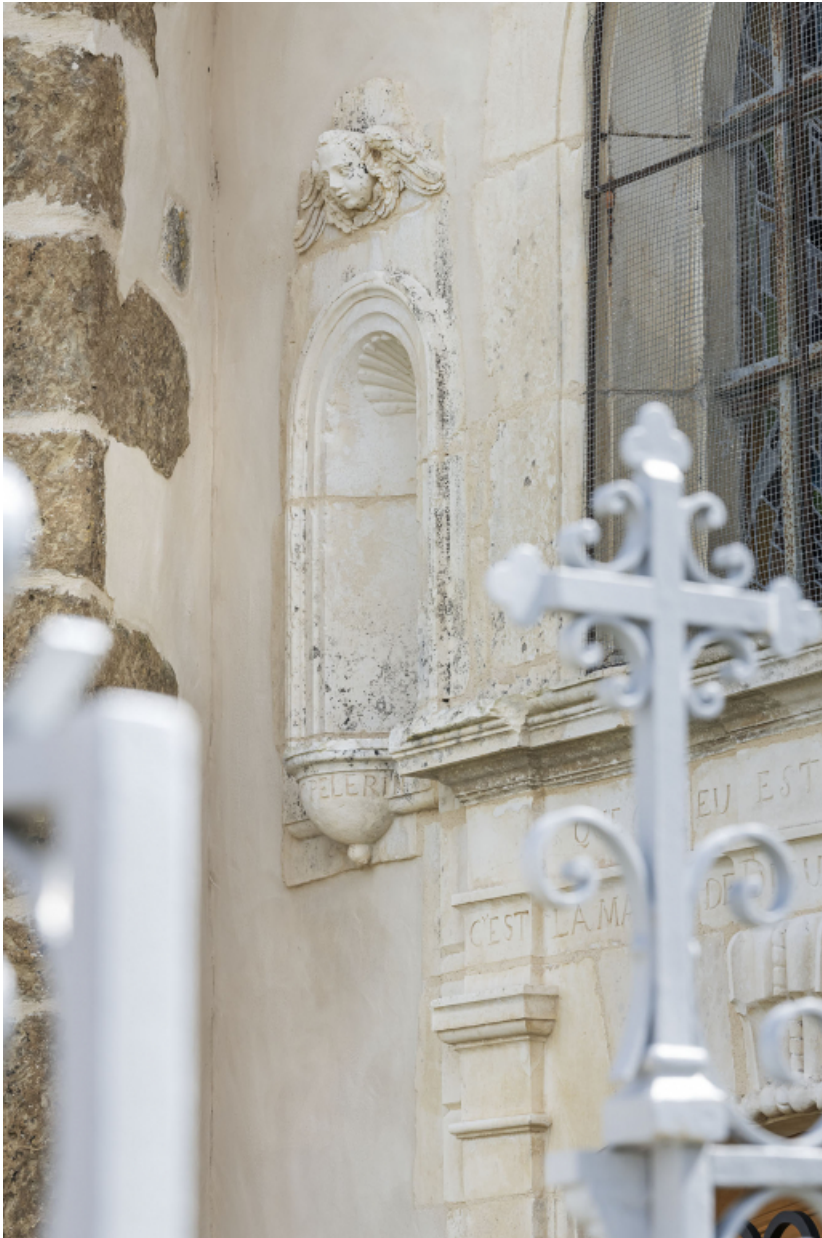
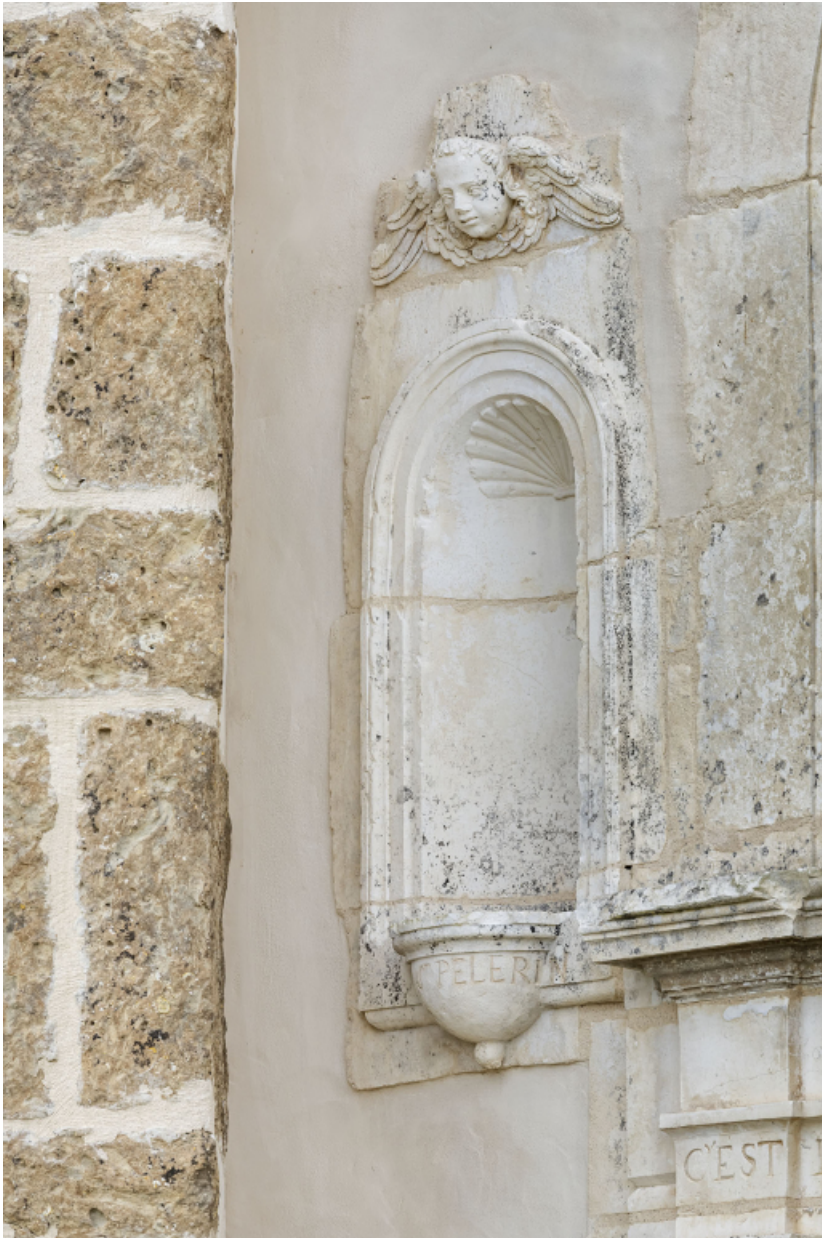
**Niche portant l'inscription de saint Pélerin.**

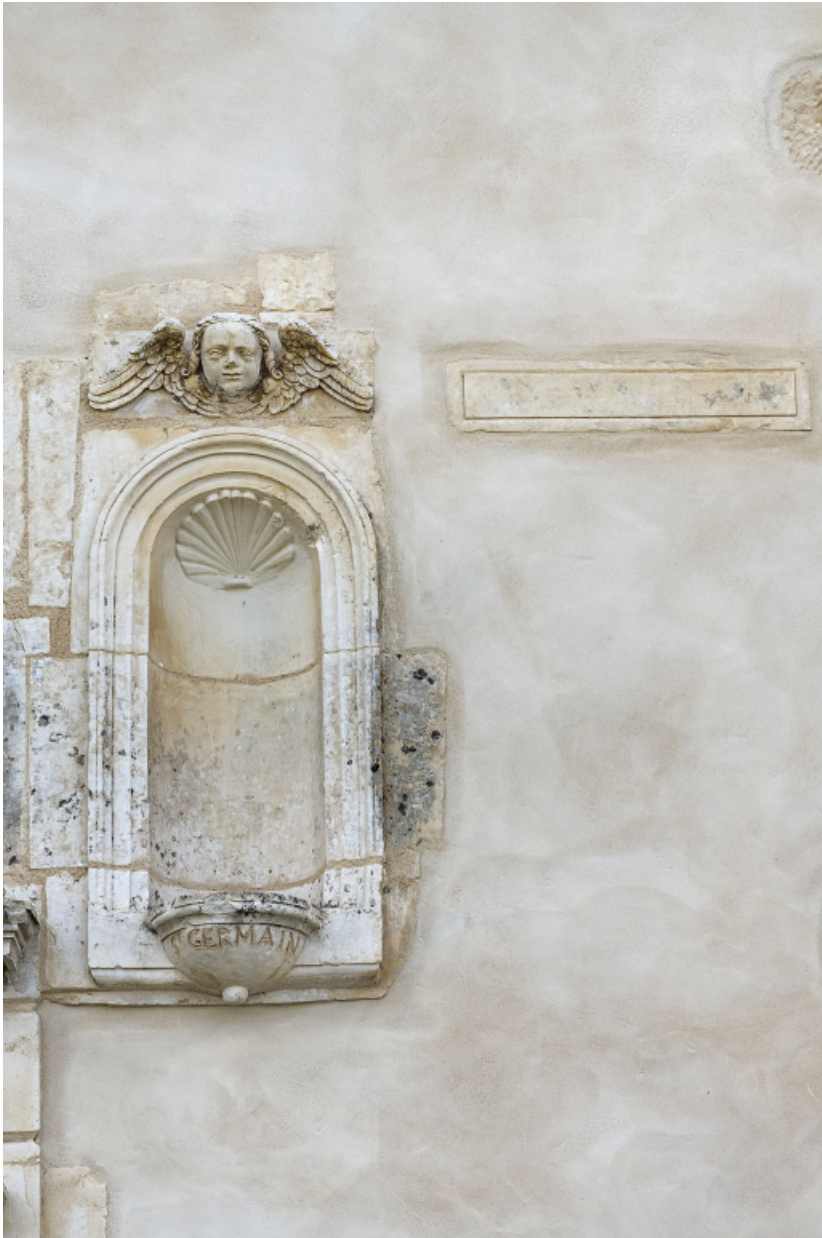
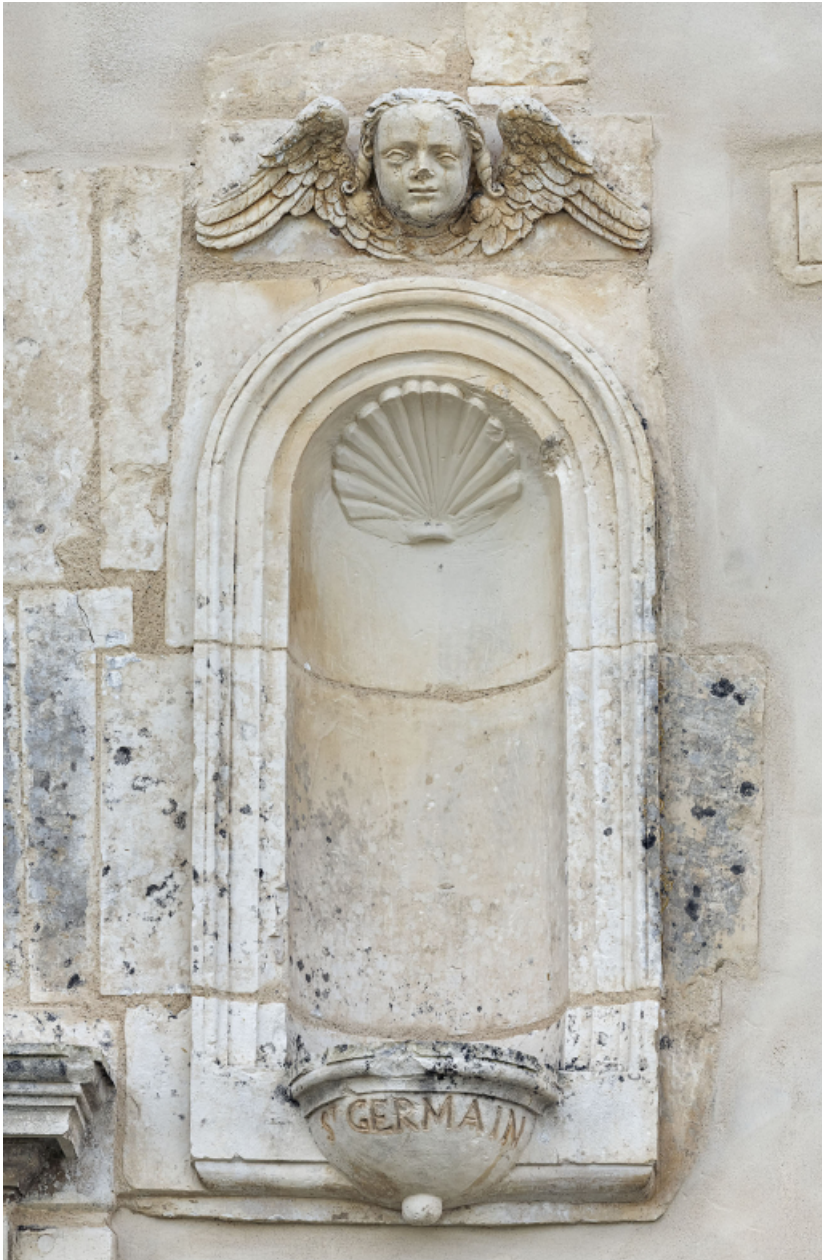
**Niche portant l'inscription de saint Germain.**

**Détail de la niche portant l'inscription de saint Germain.**

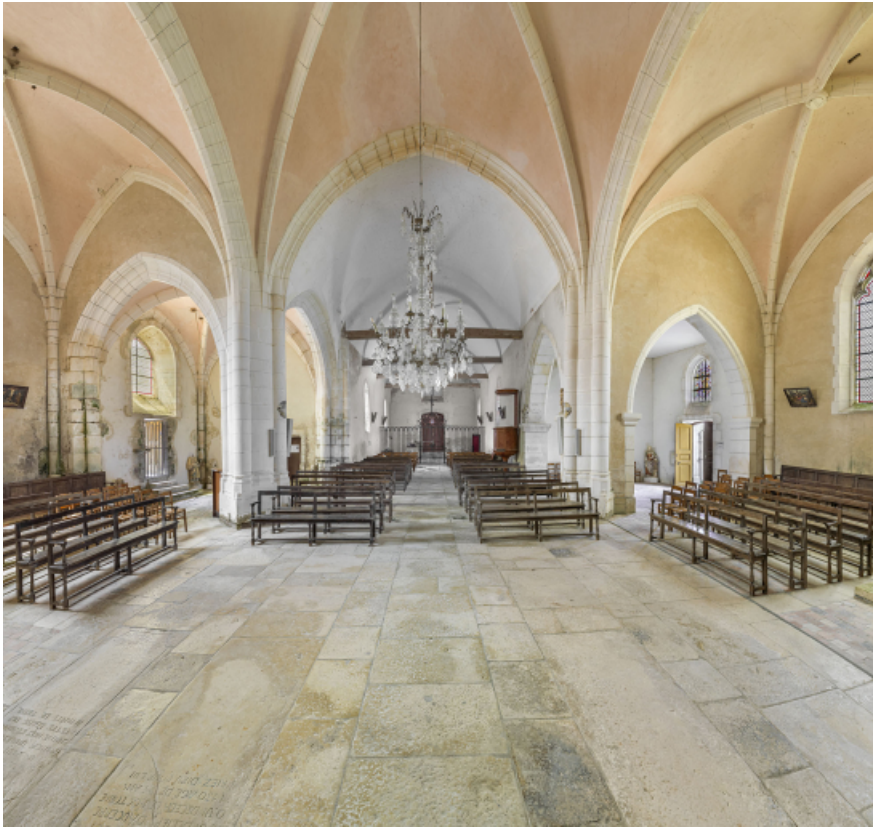
**Vue d'ensemble de la nef et du transept depuis le chœur.**

La nef est couverte d'une voûte en berceau brisé renforcée par 4 entrails en chêne. Hormis le transept nord qui présente un plafond plat, le bras sud et les chapelles sont voûtées d'ogives avec nervures en pierre et remplissage en petits moellons d'appareil. La clef de voûte de la chapelle nord porte la date de 1892. D'après les documents d'archives, la charpente de la partie dite "ogivale" est composée de fermes sur tirants avec pannes et chevonnage ; celle du clocher comporte un beffroi pour 4 cloches dont une seule subsiste et une flèche avec enrayures sur plan carré. Deux arcs brisés marquent la croisée du transept (dont l'un porte la date de 1751). Une porte à encadrement mouluré et linteau droit, ménagée dans le mur ouest du transept sud, donne accès à l'escalier en vis conduisant au clocher. Le sanctuaire est légèrement surélevé et ceint d'une grille en fer forgé. Il est recouvert d'un sol en carreau de ciment décoré de motifs alternant losanges et fleurs. Un lavabo liturgique en arc brisé est ménagé dans le mur sud de l'abside. Juste à côté, se trouve la porte qui donne accès à la sacristie, éclairée par deux petites fenêtres rectangulaires.

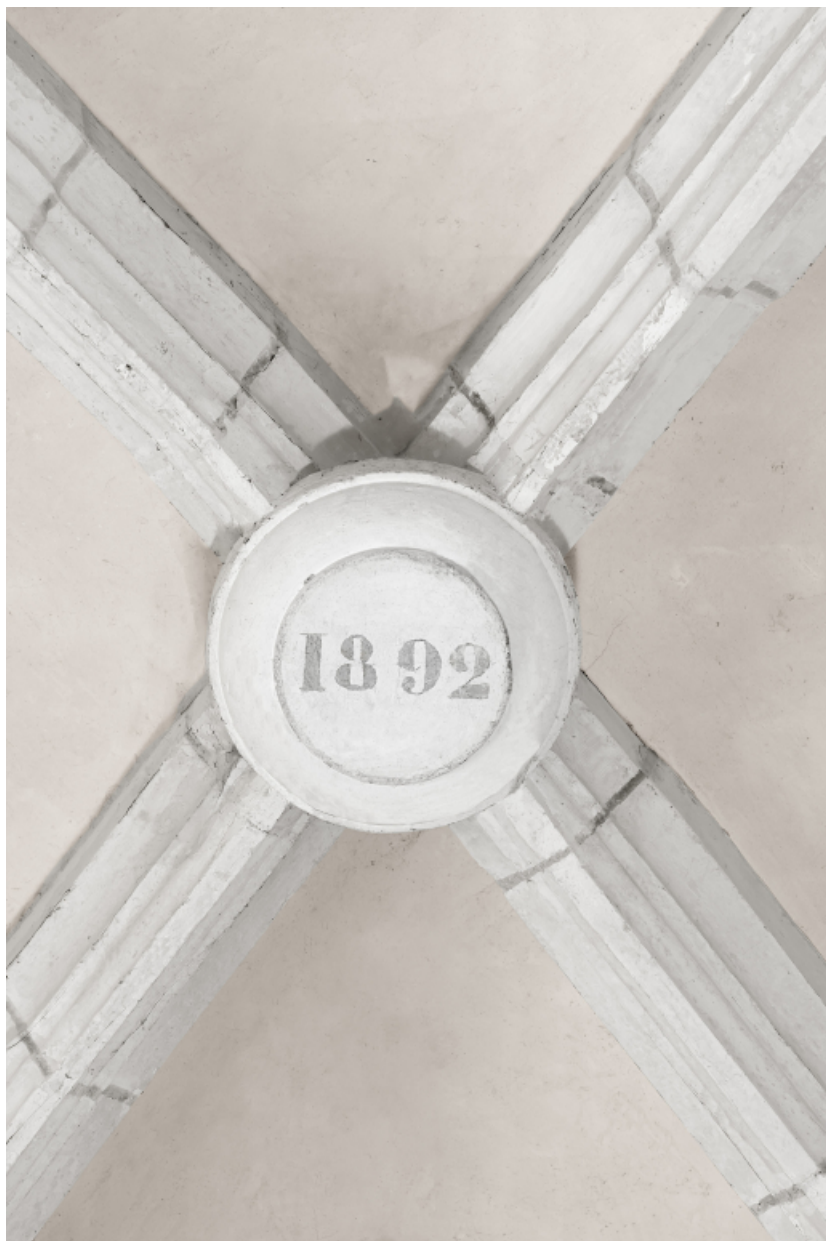
**Clef de voûte de la chapelle nord : date (1892).**

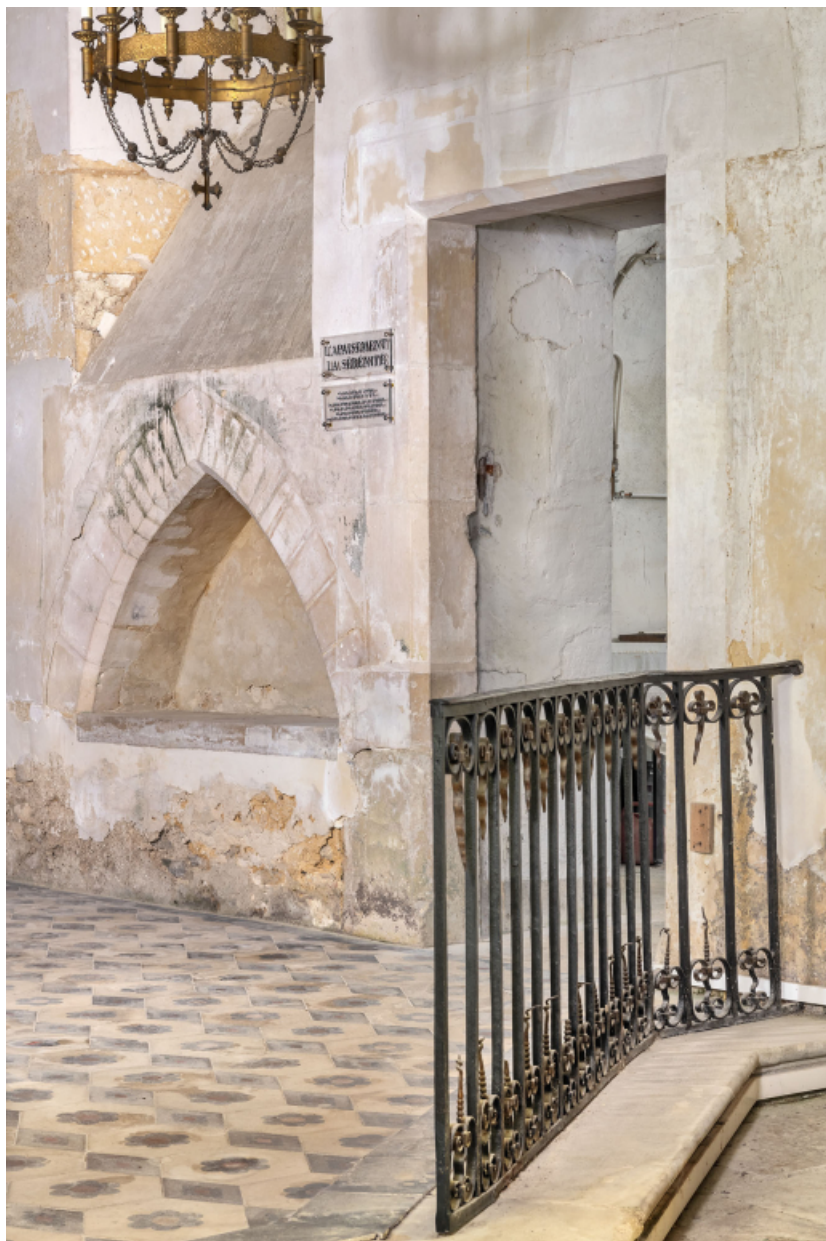
**Sanctuaire : grille de communion, lavabo liturgique et porte de la sacristie.**  
89, Venoy rue de l' Église

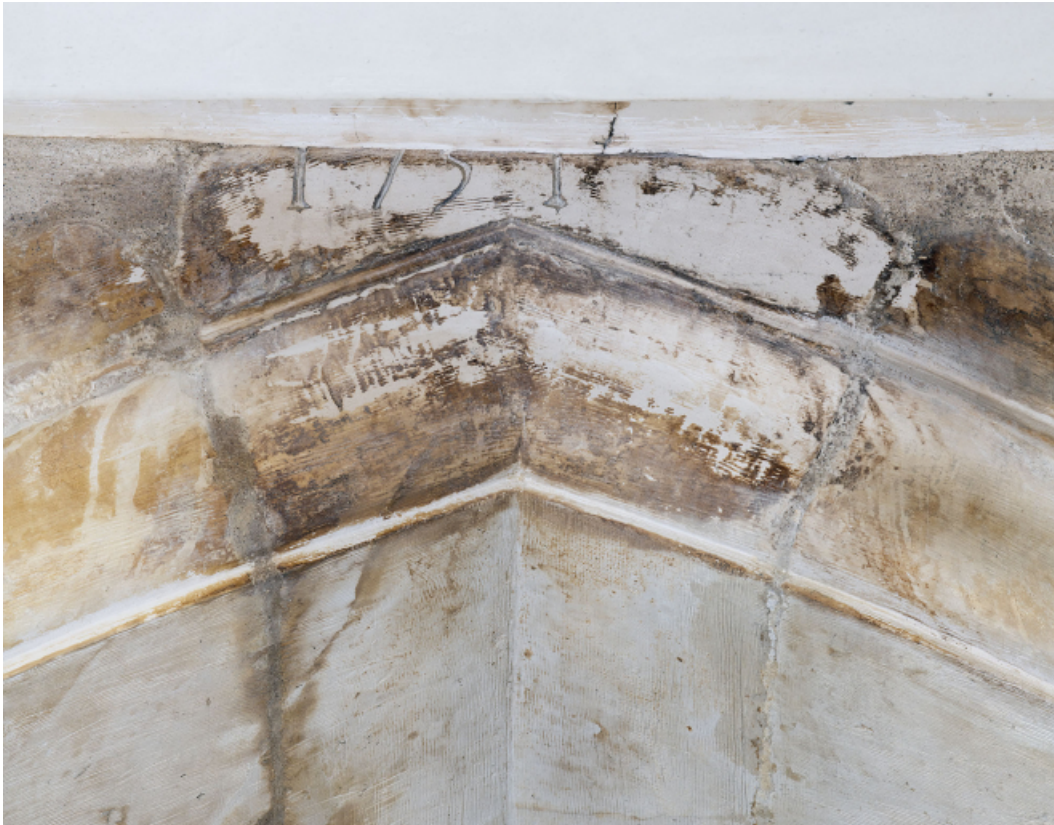
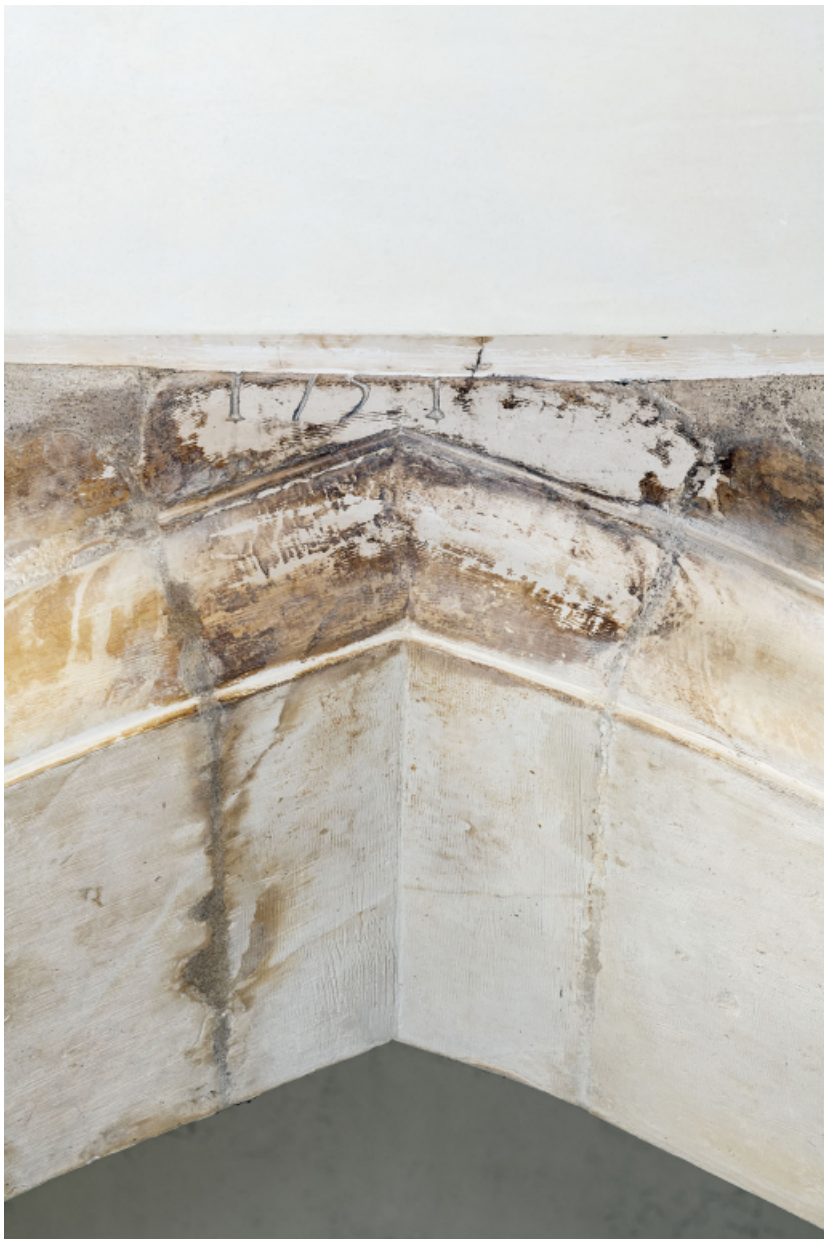
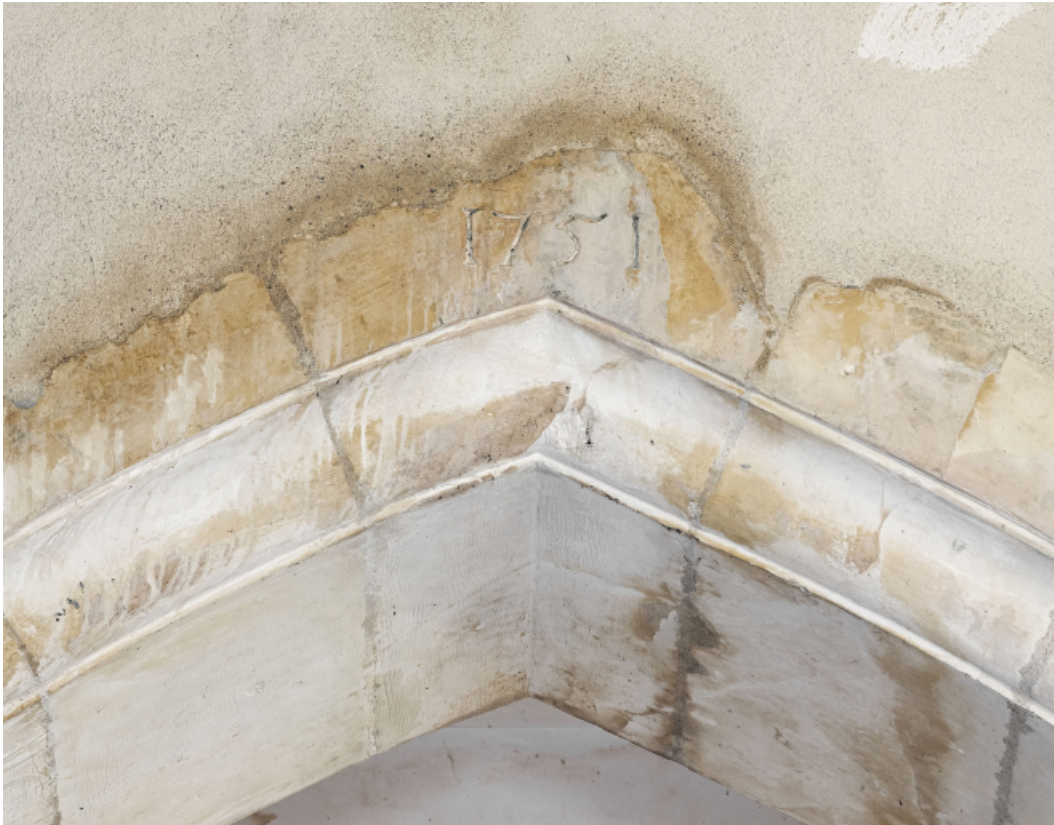
**Arc brisé du transept nord : date (1751).**

**Dates** : 1751 (porte la date)
