## ÉGLISE PAROISSIALE SAINT-LOUIS ET SAINT-MAURICE

Bourgogne-Franche-Comté, Yonne  
Venoy  
rue de l'Église

Dossier IA89002137 réalisé en  
2024

Auteur(s) : Aurélie Lallement

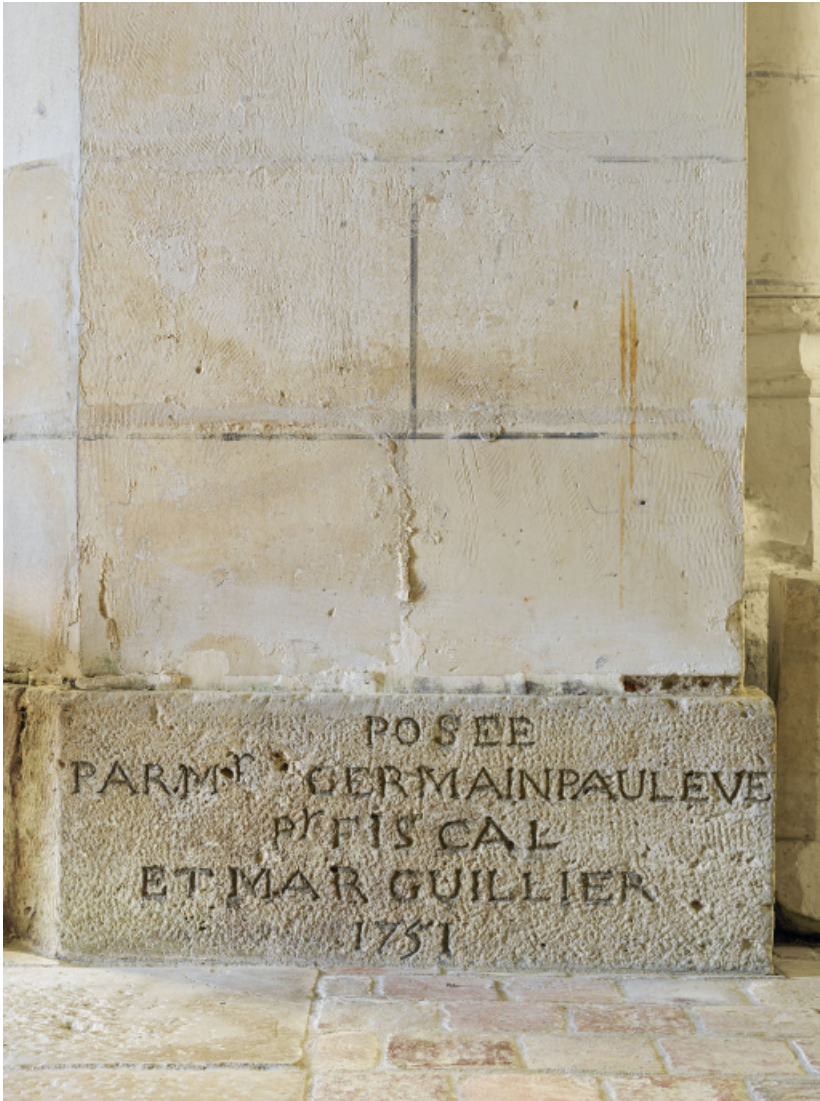
**Détail de la pierre portant l'inscription commémorant sa pose en 1751.**  
89, Venoy rue de l' Église
