TISSAGE DE COTON ERHARD PUIS MANUFACTURE DE ROUGEMONT, PUIS USINE DE PETITE MÉTALLURGIE FILIAC

Bourgogne-Franche-Comté, Territoire de
Belfort
Rougemont-le-Château
24 rue Jean Moulin

Dossier IA90000001 réalisé en 1999
Auteur(s) : Raphaël Favereaux

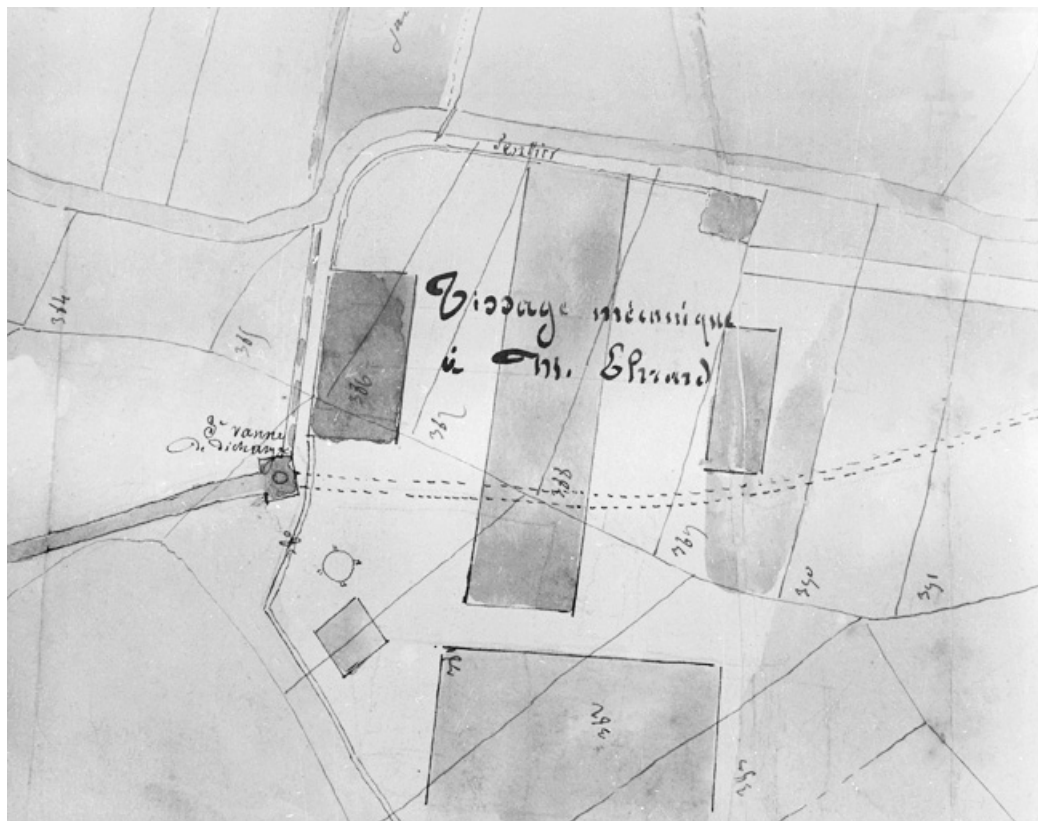
Demande de M. Winckler Joseph tendant à obtenir la réglementation de 2 barrages d'irrigation situés à Rougemont-le-Château, l'un lui appartenant et l'autre au sieur Victor Erhard. Plan des lieux.

Dessin, papier, plume, lavis, s.d. [1875]. Lieu de conservation : Archives départementales du Territoire de Belfort, Belfort. Cote : 7 S 188

- **Demande de M. Winckler Joseph tendant à obtenir la réglementation de 2 barrages d'irrigation situés à Rougemont-le-Château, l'un lui appartenant et l'autre au sieur Victor Erhard. Plan des lieux.**

Demande de M. Winckler Joseph tendant à obtenir la réglementation de 2 barrages d'irrigation situés à Rougemont-le-Château, l'un lui appartenant et l'autre au sieur Victor Erhard. Plan des lieux. Dessin, papier, plume, lavis, s.d. [1875].
