## TISSAGE DE COTON ERHARD PUIS MANUFACTURE DE ROUGEMONT, PUIS USINE DE PETITE MÉTALLURGIE FILIAC

Bourgogne-Franche-Comté, Territoire de Belfort  
Rougemont-le-Château  
24 rue Jean Moulin

Dossier IA90000001 réalisé en 1999

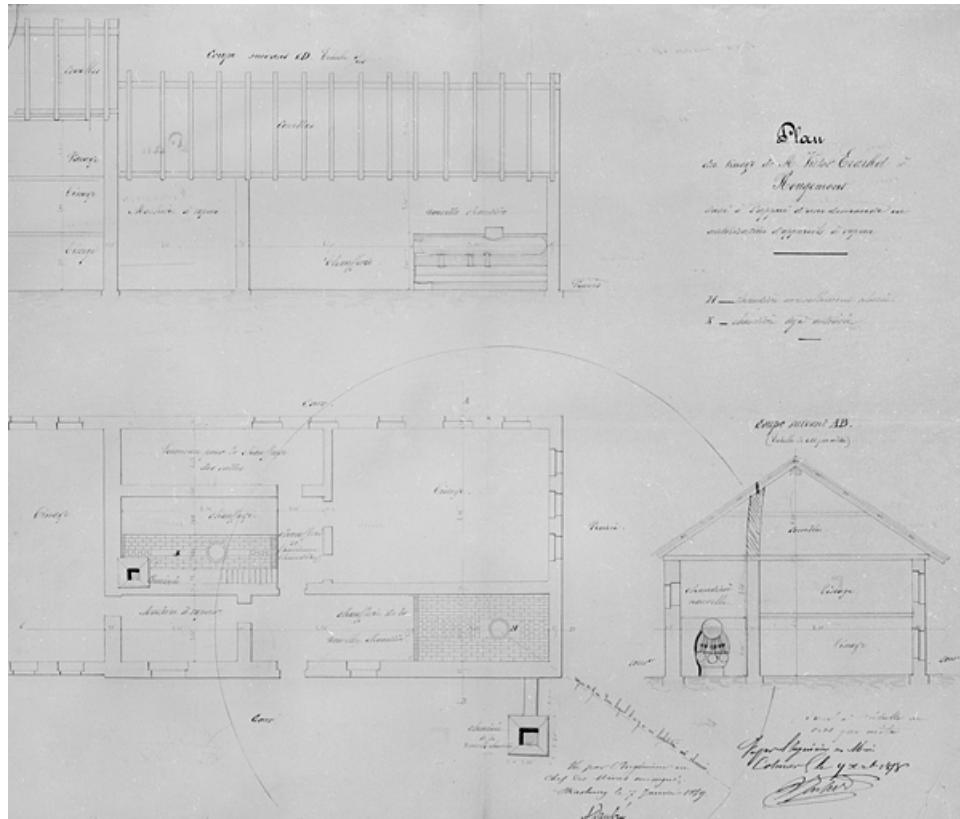
**Plan du tissage de M. Victor Erhard à Rougemont dressé à l'appui d'une demande en autorisation d'appareils à vapeur.**  
90, Rougemont-le-Château, 24 rue Jean Moulin

**Dessin, plume, lavis, échelle 1:100, s.d. [1858]. Lieu de conservation : Archives départementales du Territoire de Belfort, Belfort. Cote : 8 S 92**

- Plan du tissage de M. Victor Erhard à Rougemont dressé à l'appui d'une demande en autorisation d'appareils à vapeur.**  
Plan du tissage de M. Victor Erhard à Rougemont dressé à l'appui d'une demande en autorisation d'appareils à vapeur. Dessin, plume, lavis, échelle 1:100, s.d. [1858].  
Lieu de conservation : Archives départementales du Territoire de Belfort, Belfort- Cote du document : 8 S 92

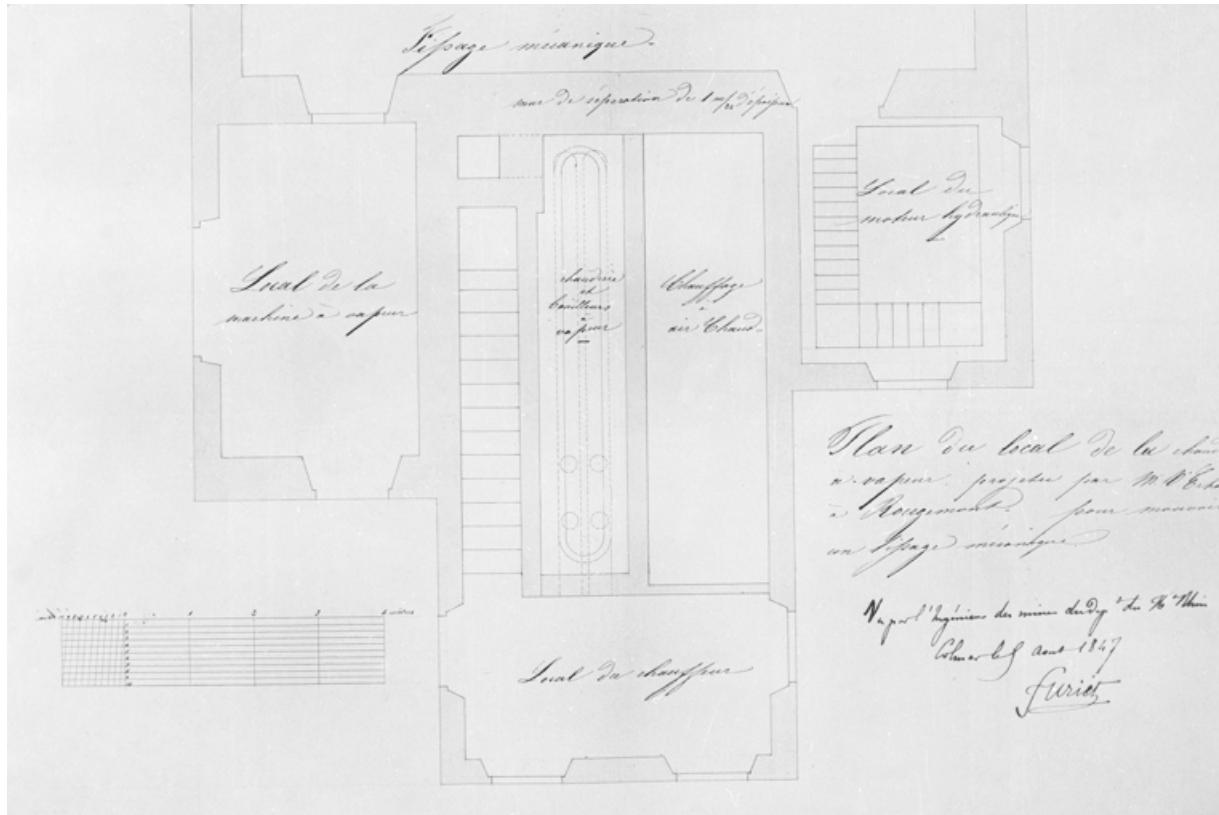
**Plan du local de la chaudière à vapeur projetée par M. Erhard à Rougemont pour mouvoir un tissage mécanique.**  
90, Rougemont-le-Château, 24 rue Jean Moulin

**Dessin, plume, lavis, échelle 1:50, s.d. [1847]. Lieu de conservation : Archives départementales du Territoire de Belfort, Belfort. Cote : 5 M 289**

- Plan du local de la chaudière à vapeur projetée par M. Erhard à Rougemont pour mouvoir un tissage mécanique.**  
Plan du local de la chaudière à vapeur projetée par M. Erhard à Rougemont pour mouvoir un tissage mécanique. Dessin, plume, lavis, échelle 1:50, s.d. [1847].  
Lieu de conservation : Archives départementales du Territoire de Belfort, Belfort- Cote du document : 5 M 289

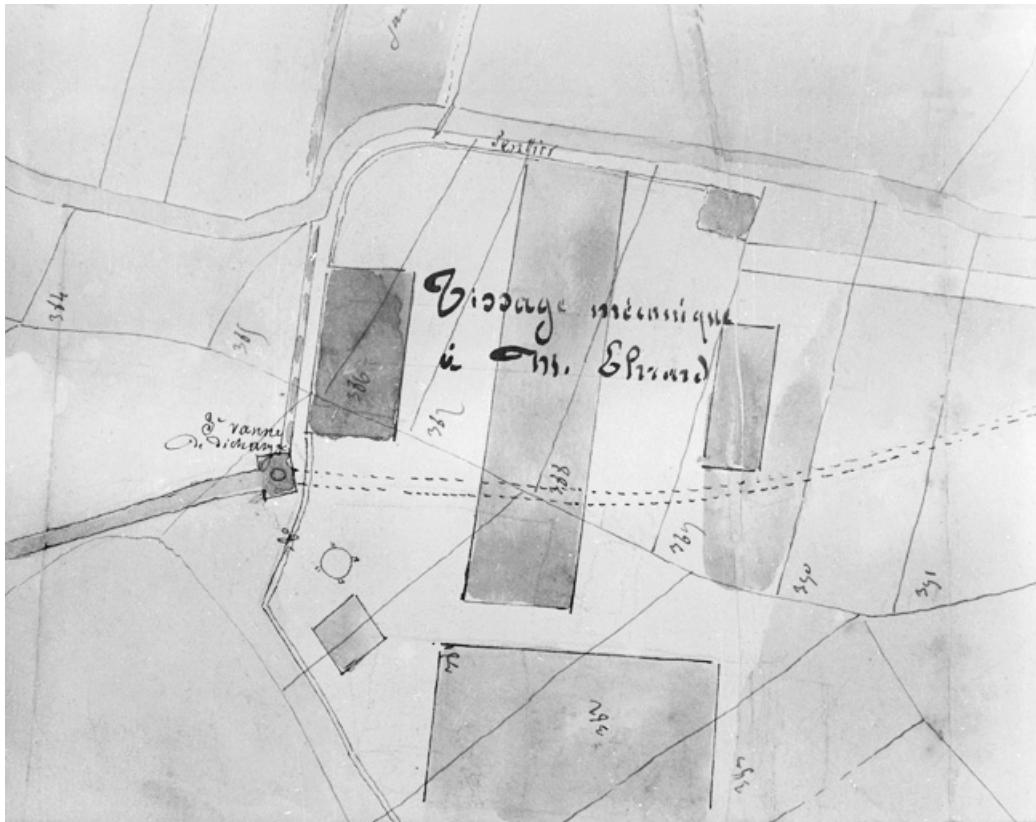
Demande de M. Winckler Joseph tendant à obtenir la réglementation de 2 barrages d'irrigation situés à Rougemont-le-Château, l'un lui appartenant et l'autre au sieur Victor Erhard. Plan des lieux.

- Demande de M. Winckler Joseph tendant à obtenir la réglementation de 2 barrages d'irrigation situés à Rougemont-le-Château, l'un lui appartenant et l'autre au sieur Victor Erhard. Plan des lieux.**  
Demande de M. Winckler Joseph tendant à obtenir la réglementation de 2 barrages d'irrigation situés à Rougemont-le-Château, l'un lui appartenant et l'autre au sieur Victor Erhard. Plan des lieux. Dessin, papier, plume, lavis, s.d. [1875].  
Lieu de conservation : Archives départementales du Territoire de Belfort, Belfort- Cote du document : 7 S 188

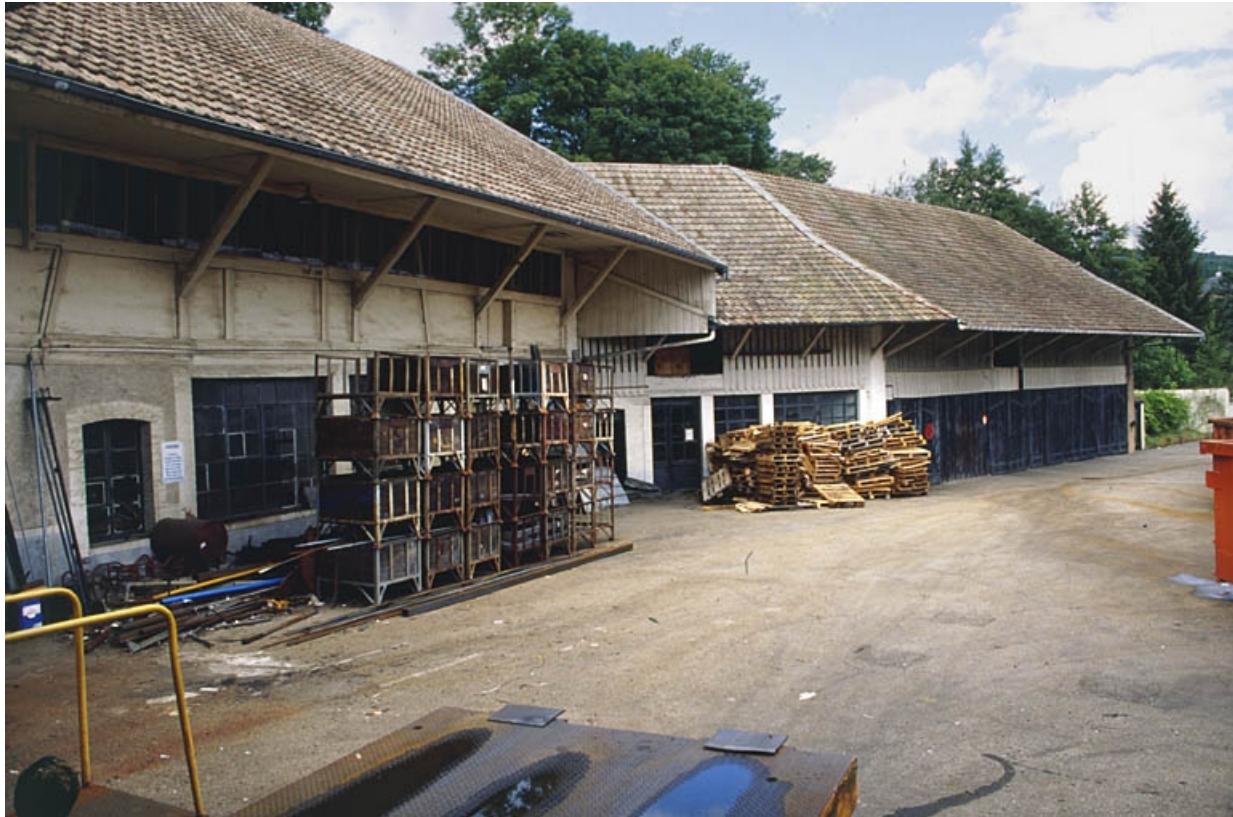
**Atelier de réparation, menuiserie et remises.**

L'atelier de fabrication, en rez-de-chaussée, est construit en moellon de lave et de grès, avec enduit partiel, couvert de sheds en tuile mécanique. Les ateliers de réparation et la menuiserie sont en moellon, avec charpente en bois et essentage de planches, couverts de toits à longs pans et demi-croupe. Le logement de contremaître et le bureau sont en moellon enduit, avec un étage de comble. L'entrepôt industriel est couvert en ciment amiante. La ferme abrite une écurie, une remise, un bûcher, un chenil et deux logements. Elle est bâtie en moellon de lave, avec enduit et essentage de tôle, pourvue d'un étage carré, d'un toit à longs pans couvert en tuile mécanique et d'un toit en pavillon couvert d'ardoise. Le lavoir et le poulailler sont en brique, avec un toit à croupe. Le logement patronal, en pierre de taille et moellon de grès enduit, possède un sous-sol, un rez-de-chaussée, un étage carré et un étage de comble, avec un toit à longs pans brisés, croupe et demi-croupe, et un toit en pavillon, le tout couvert d'ardoise.

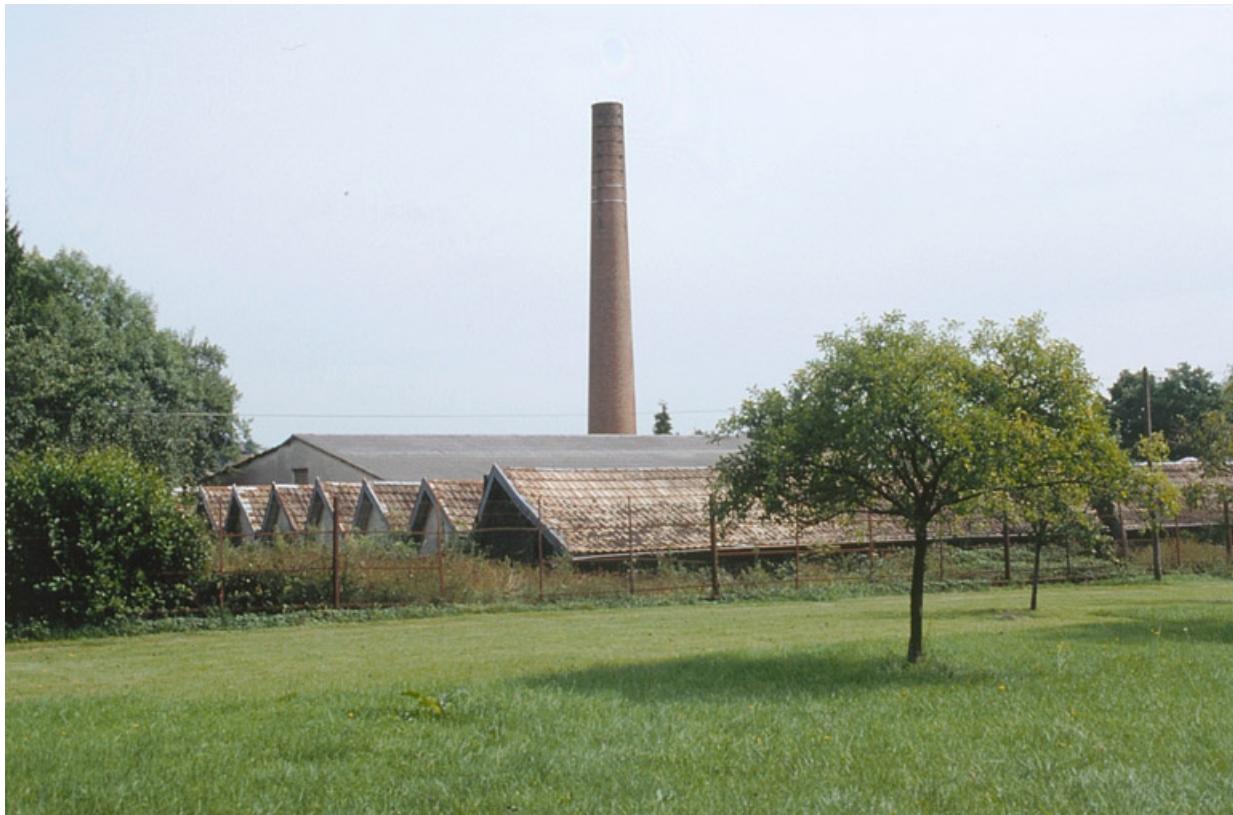
**Ateliers de fabrication depuis le sud-ouest.**

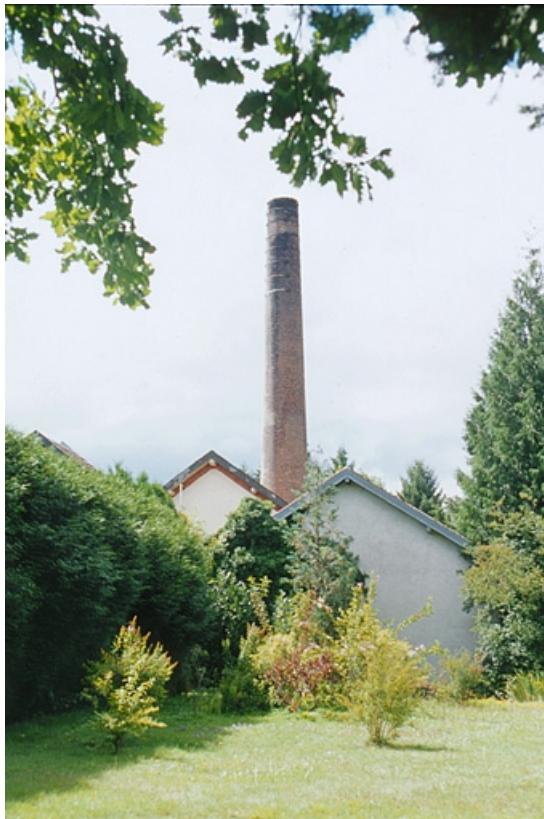
**Pignons des ateliers de fabrication et cheminée.**
