USINE DE PETITE MÉTALLURGIE SCHMERBER, PUIS SCHMERBER FILS ET CIE, PUIS KERN, PUIS TRÉFILOR, PUIS USINE DE TRAITEMENT DE SURFACE DES MÉTAUX REVÊTEMENT ET DÉCORATION, ACTUELLEMENT THÉCLA

Bourgogne-Franche-Comté, Territoire de
Belfort
Rougemont-le-Château
8, 10 route de Leval

Dossier IA90000017 réalisé en 1999
Auteur(s) : Raphaël Favereaux

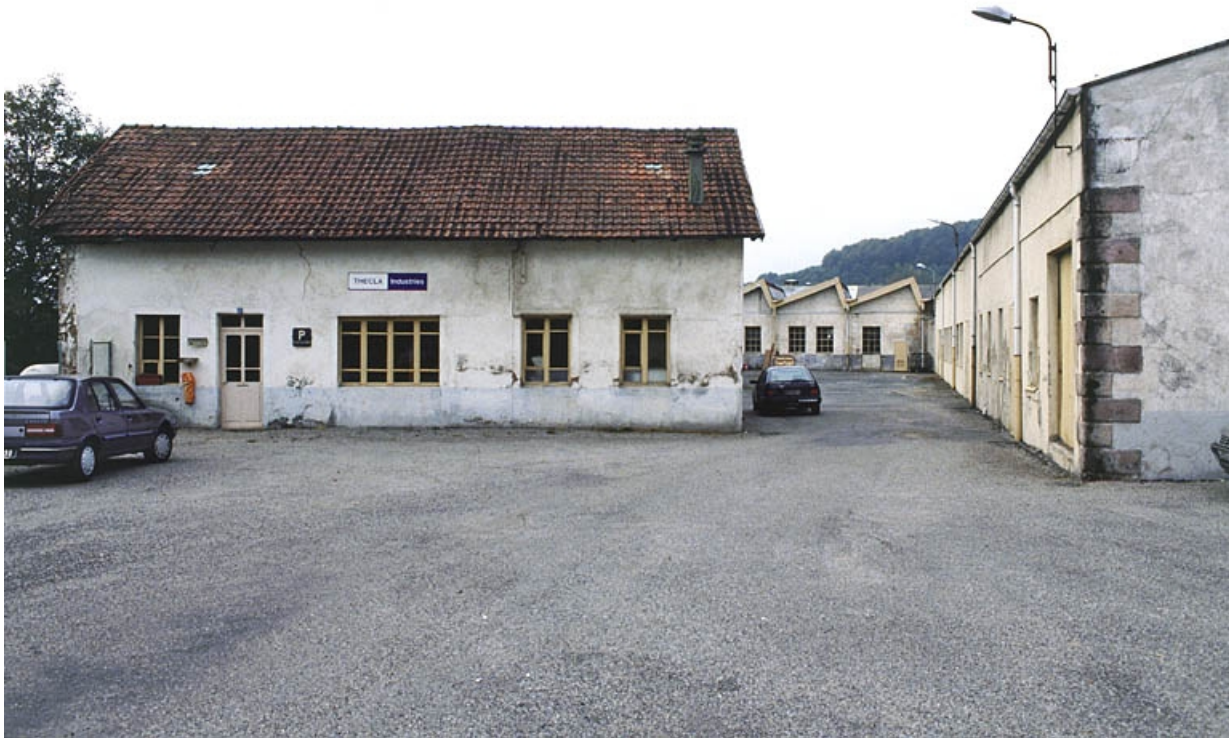
N° de l'illustration : 19999000086ZA

Bureau et ateliers de fabrication depuis le nord.

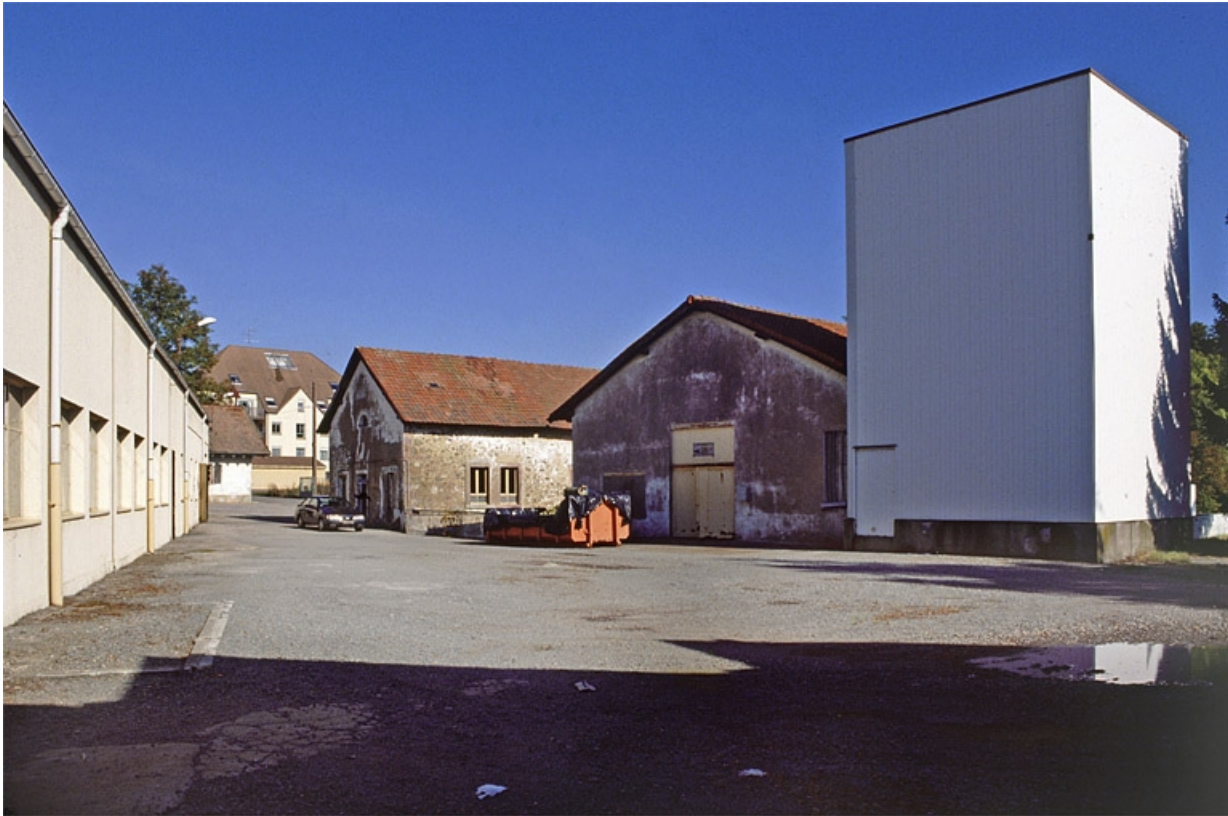
N° de l'illustration : 19999000093ZA

Atelier de fabrication, bureaux et forge depuis l'ouest.

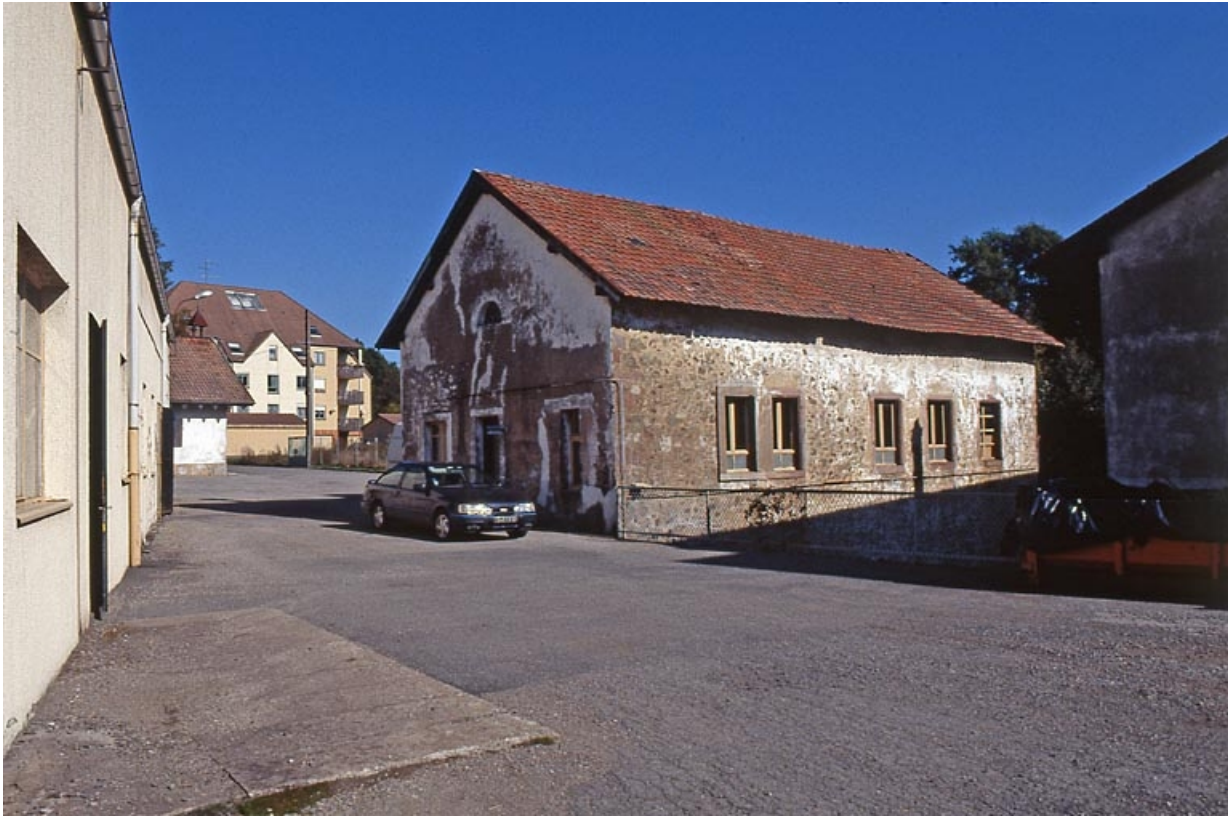
N° de l'illustration : 19999000095ZA

L'atelier de forge vu de trois quarts.

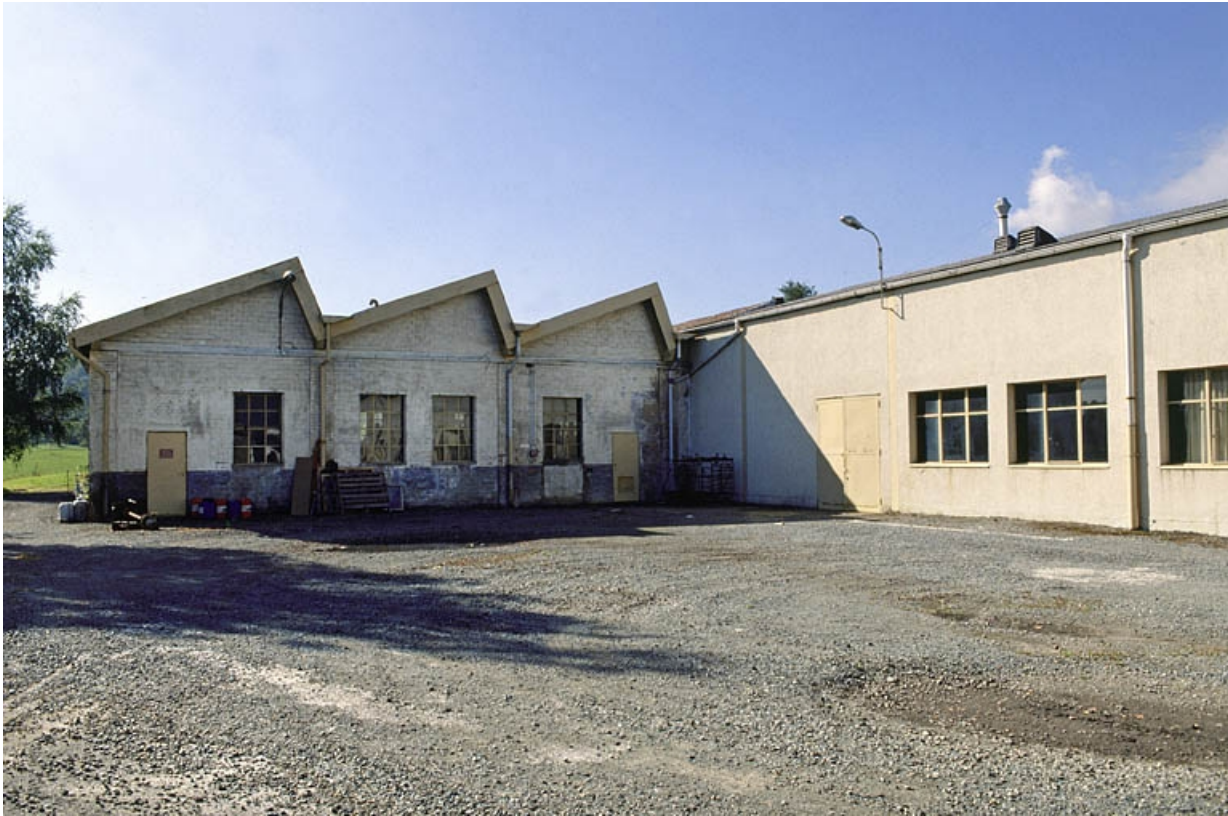
N° de l'illustration : 19999000091ZA

Ateliers de fabrication ouest.
