USINE DE PETITE MÉTALLURGIE SCHMERBER, PUIS SCHMERBER FILS ET CIE, PUIS KERN, PUIS TRÉFILOR, PUIS USINE DE TRAITEMENT DE SURFACE DES MÉTAUX REVÊTEMENT ET DÉCORATION, ACTUELLEMENT THÉCLA

Rougemont-le-Château
8, 10 route de Leval

Dossier IA90000017 réalisé en 1999

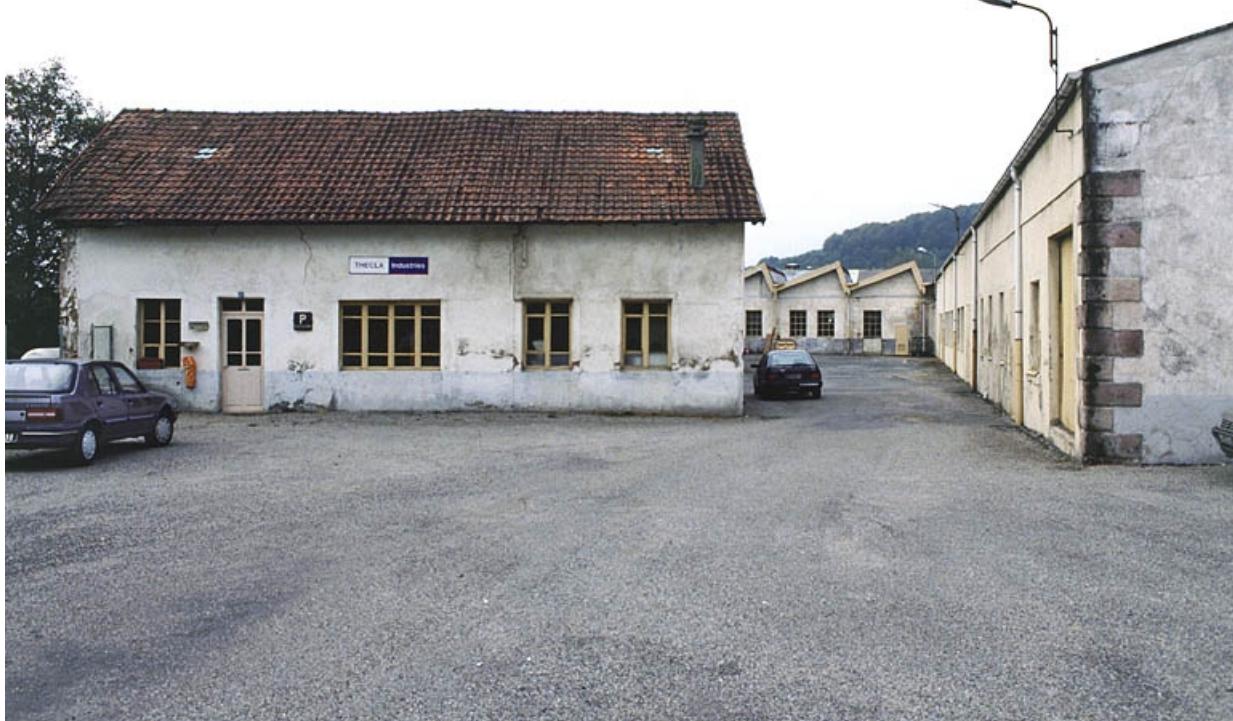
N° de l'illustration : 19999000086ZA

Bureau et ateliers de fabrication depuis le nord.

L'atelier de fabrication, en moellon de grès enduit, a été agrandi, après l'incendie de 1972, en parpaing de béton et béton armé, et recouvert en ciment amiante. Les extensions des ateliers, construits en 1963 en rez-de-chaussée, sont en pan de fer hourdé de parpaing de béton, avec enduit, et couvert en ciment amiante. L'ancienne forge et le bureau, en rez-de-chaussée, sont construits en moellon de grès enduit, couverts d'un toit à longs pans et tuile mécanique. La conciergerie possède un étage de comble et l'ancien logement un étage carré.

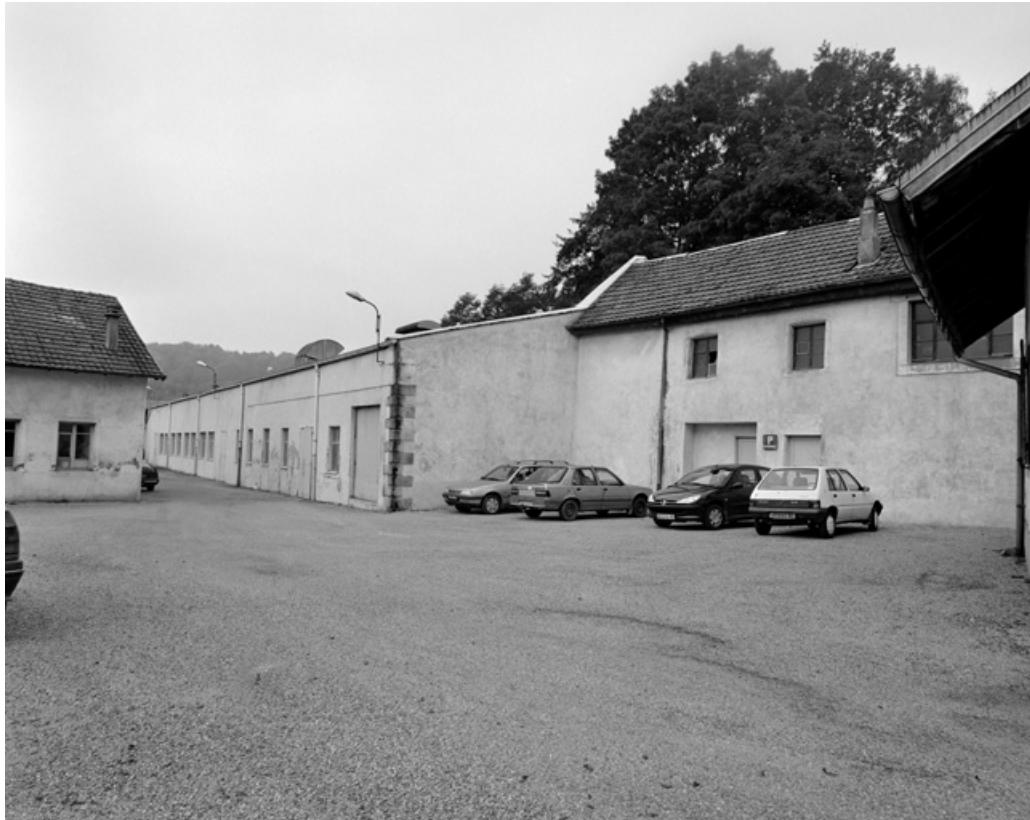
N° de l'illustration : 19999000087X

Atelier de fabrication et logement.

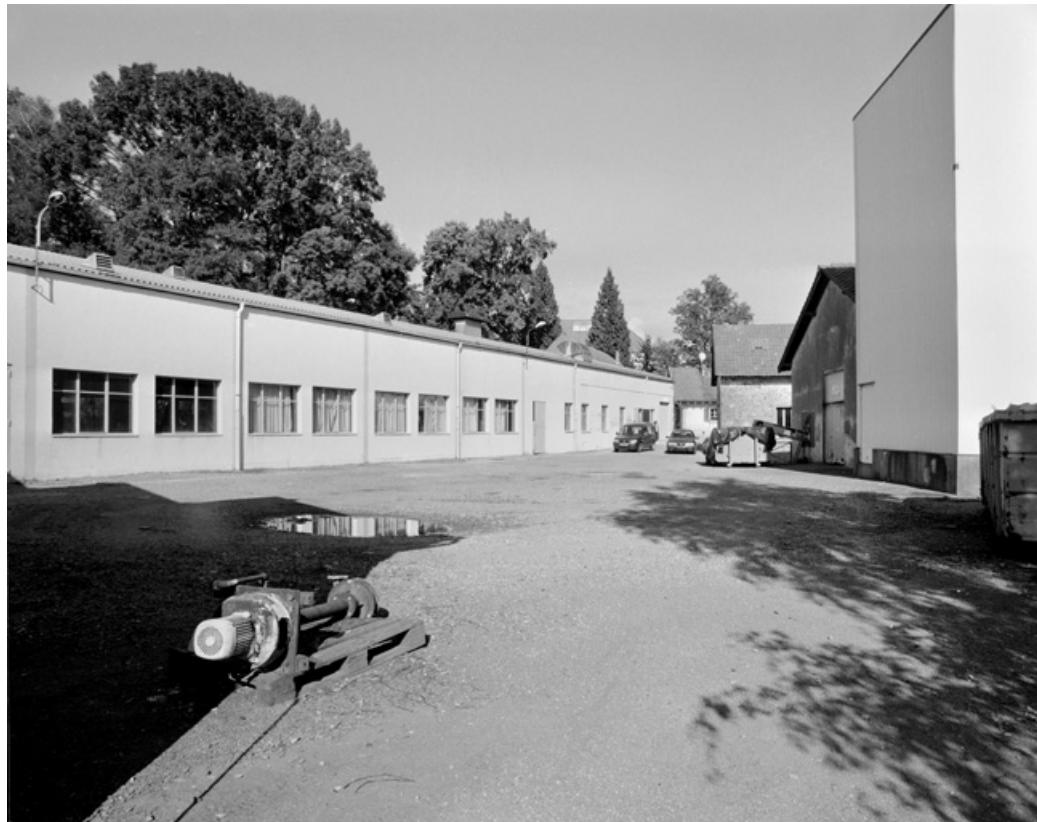
N° de l'illustration : 19999000088X

Atelier de fabrication depuis le sud-est.

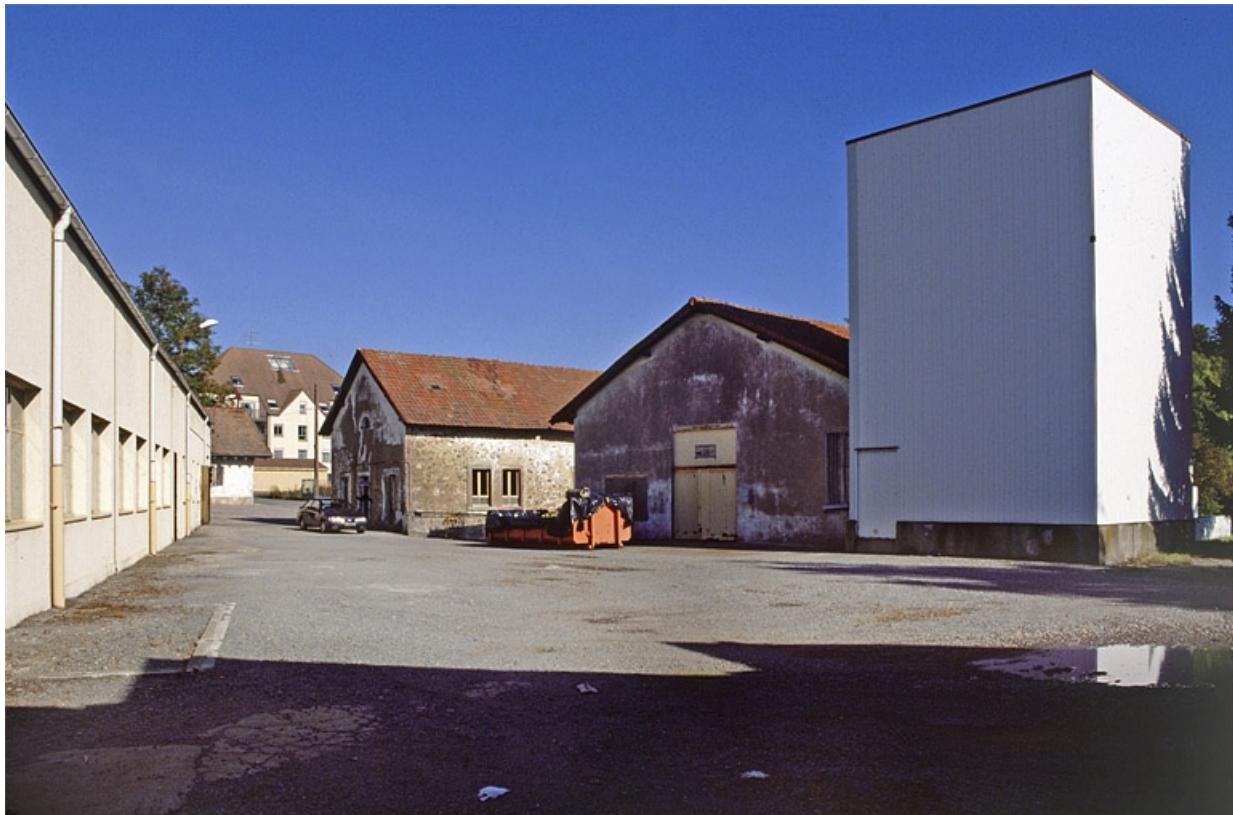
N° de l'illustration : 19999000093ZA

Atelier de fabrication, bureaux et forge depuis l'ouest.

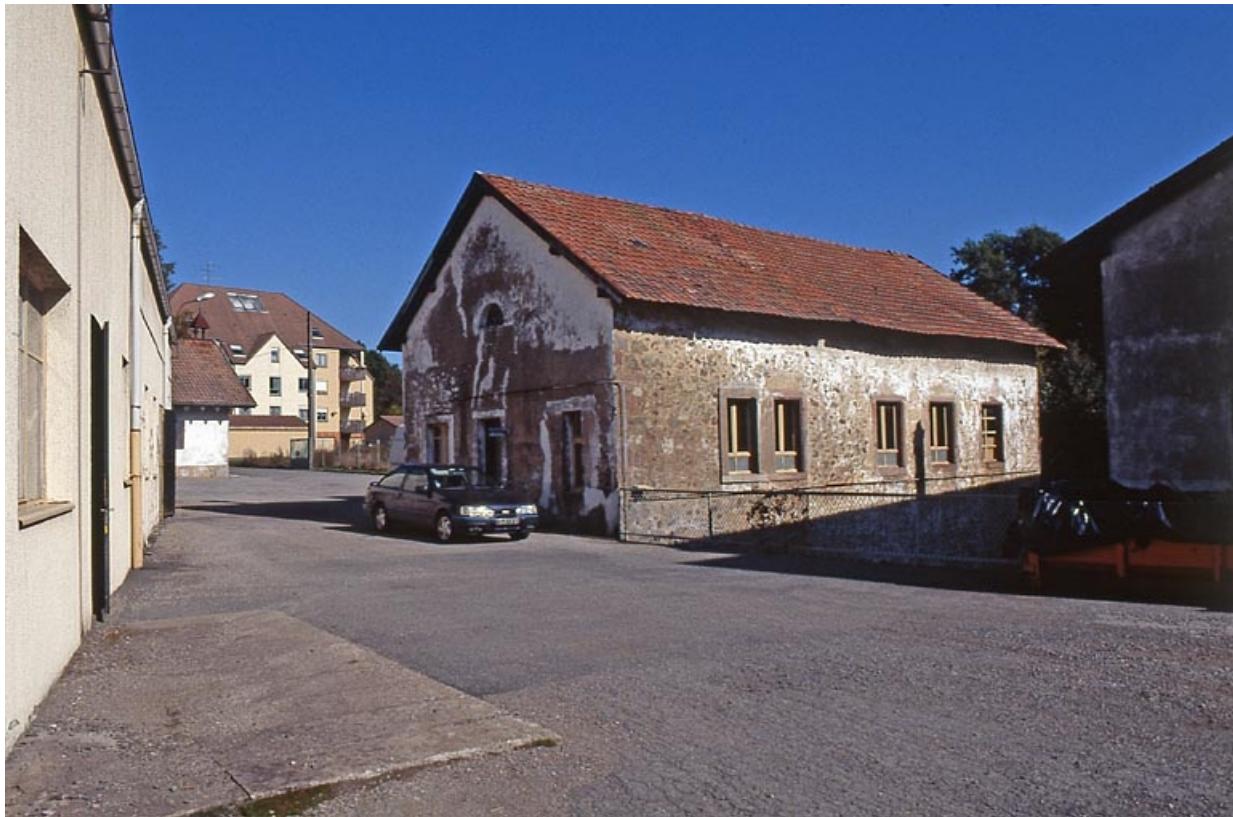
N° de l'illustration : 19999000095ZA

L'atelier de forge vu de trois quarts.
90, Rougemont-le-Château, 8, 10 route de Leval

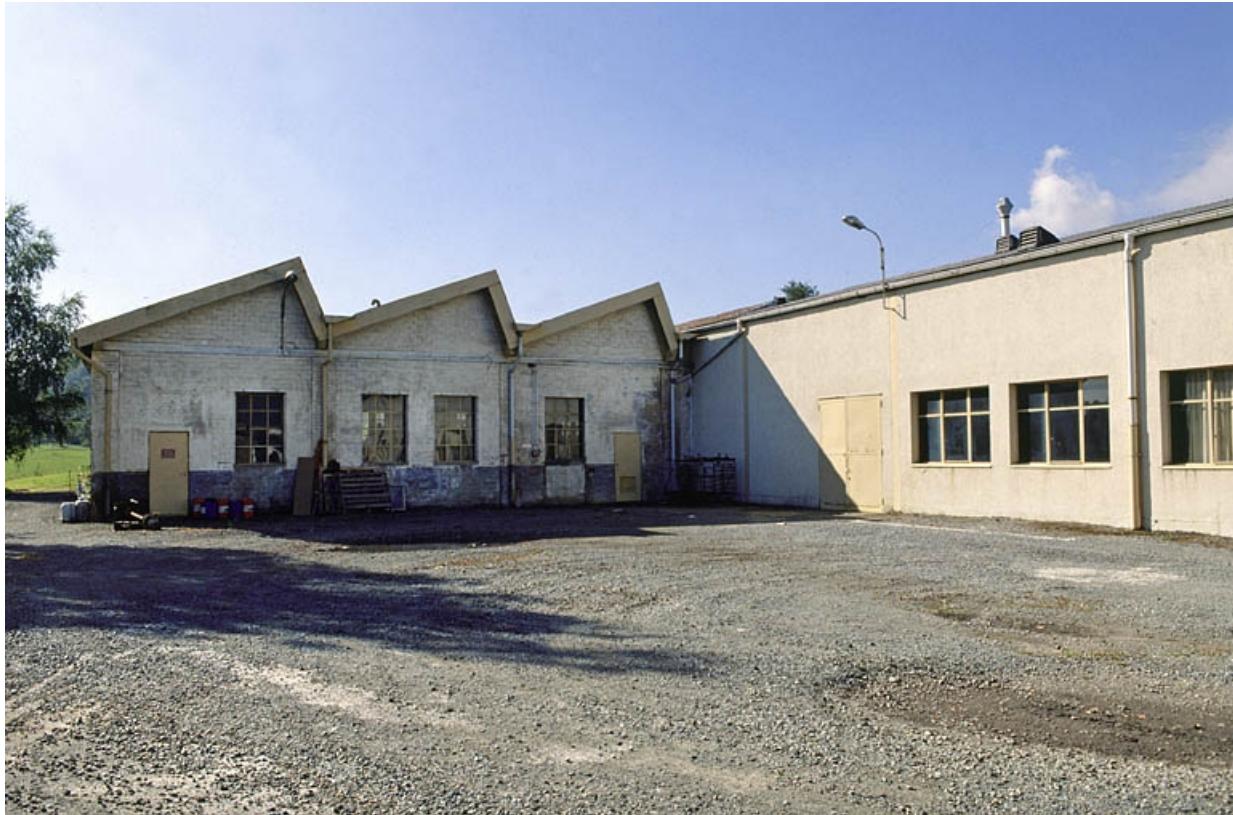
N° de l'illustration : 19999000091ZA

Ateliers de fabrication ouest.
