USINE DE PETITE MÉTALLURGIE ET D'HORLOGERIE JAPY DITE LA PENDULERIE, ACTUELLEMENT IMMEUBLE À LOGEMENTS ET MUSÉE FRÉDÉRIC JAPY

Beaucourt

16 à 30 rue Frédéric Japy

Dossier IA90000076 réalisé en 2000

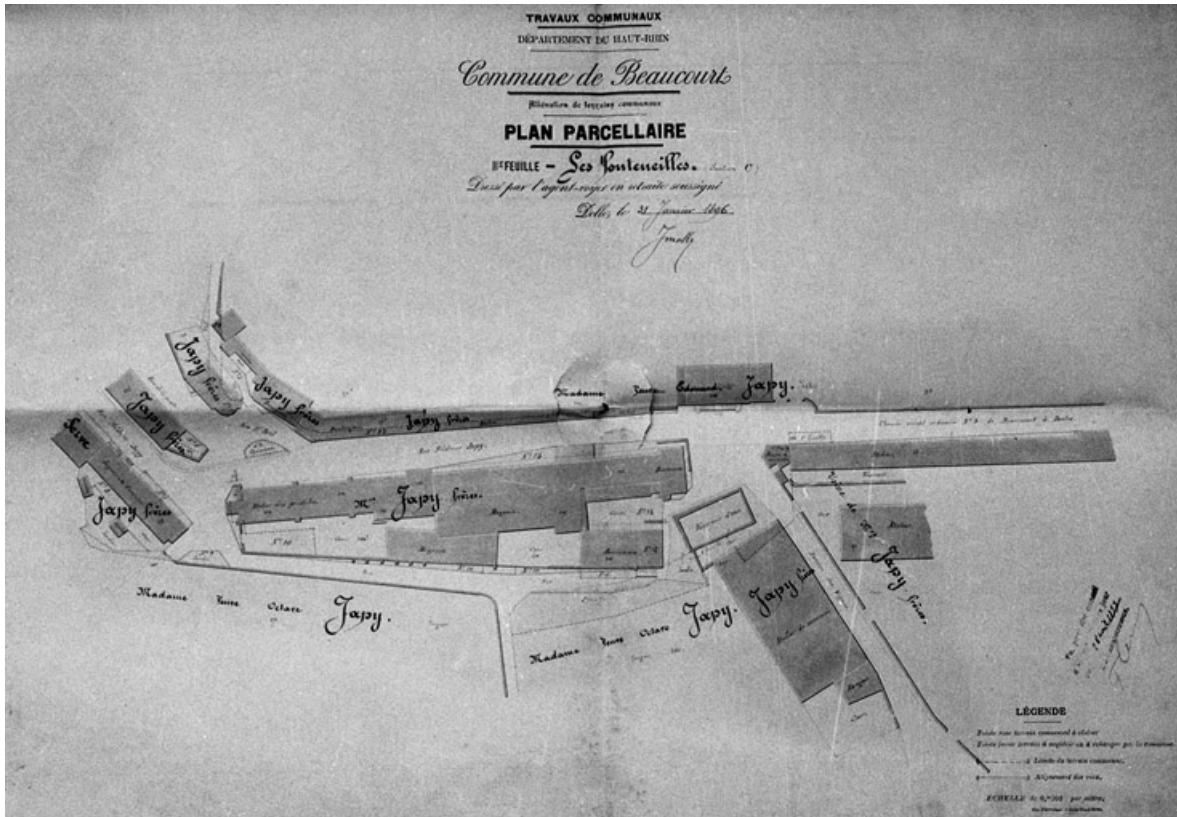
Plan-masse de la Pendulerie [extrait du plan parcellaire].

- **Plan-masse de la Pendulerie [extrait du plan parcellaire].**

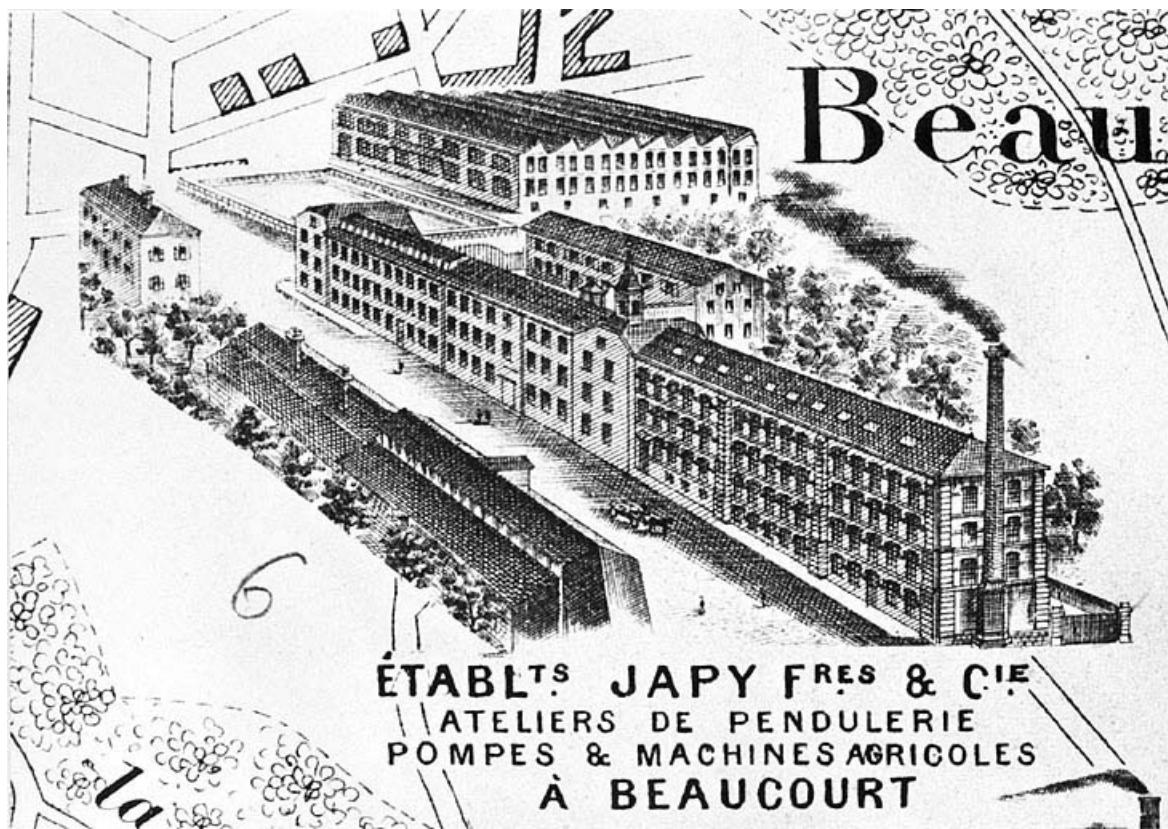
Plan monumental des grandes usines de la vallée de Montbéliard et partie du Territoire de Belfort [la Pendulerie].
90, Beaucourt, 16 à 30 rue Frédéric Japy

- **Plan monumental des grandes usines de la vallée de Montbéliard et partie du Territoire de Belfort [la Pendulerie].**

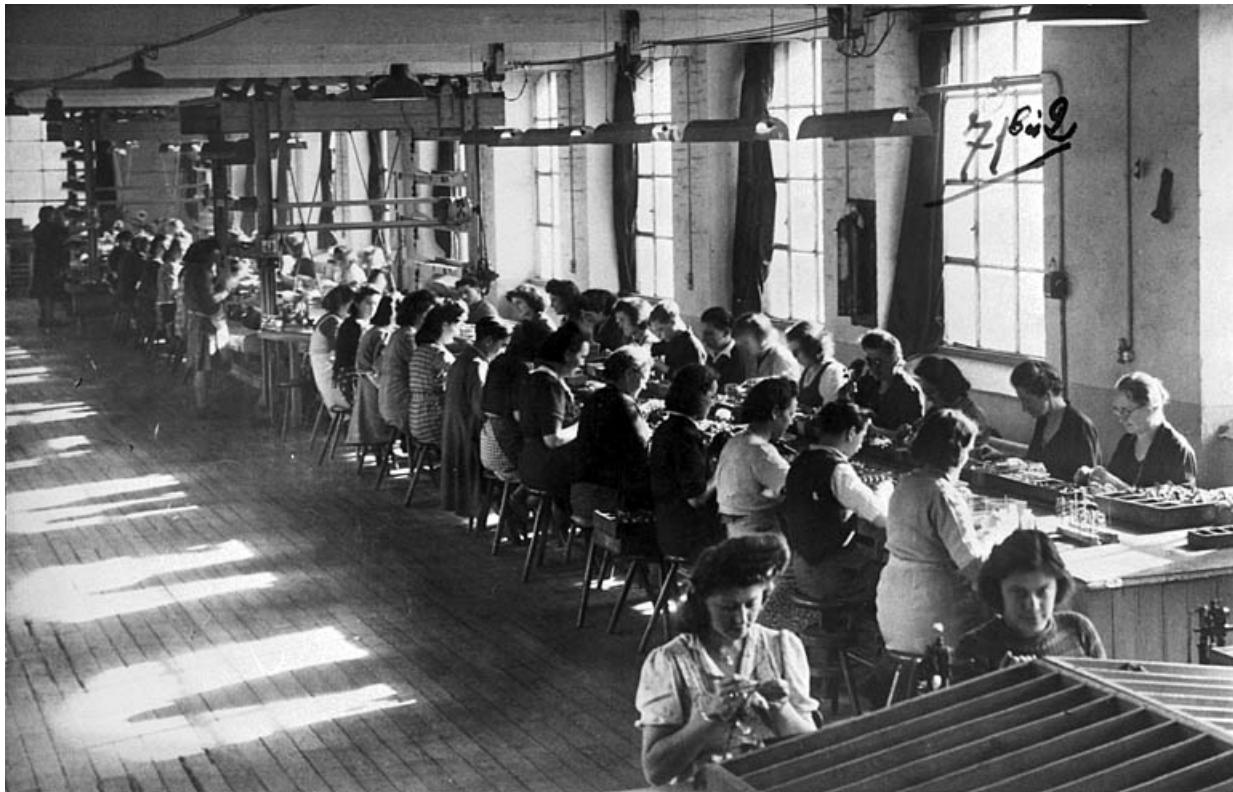
Atelier de montage des réveils.

- **Atelier de montage des réveils (dans la Pendulerie), [vers 1948-1950].**

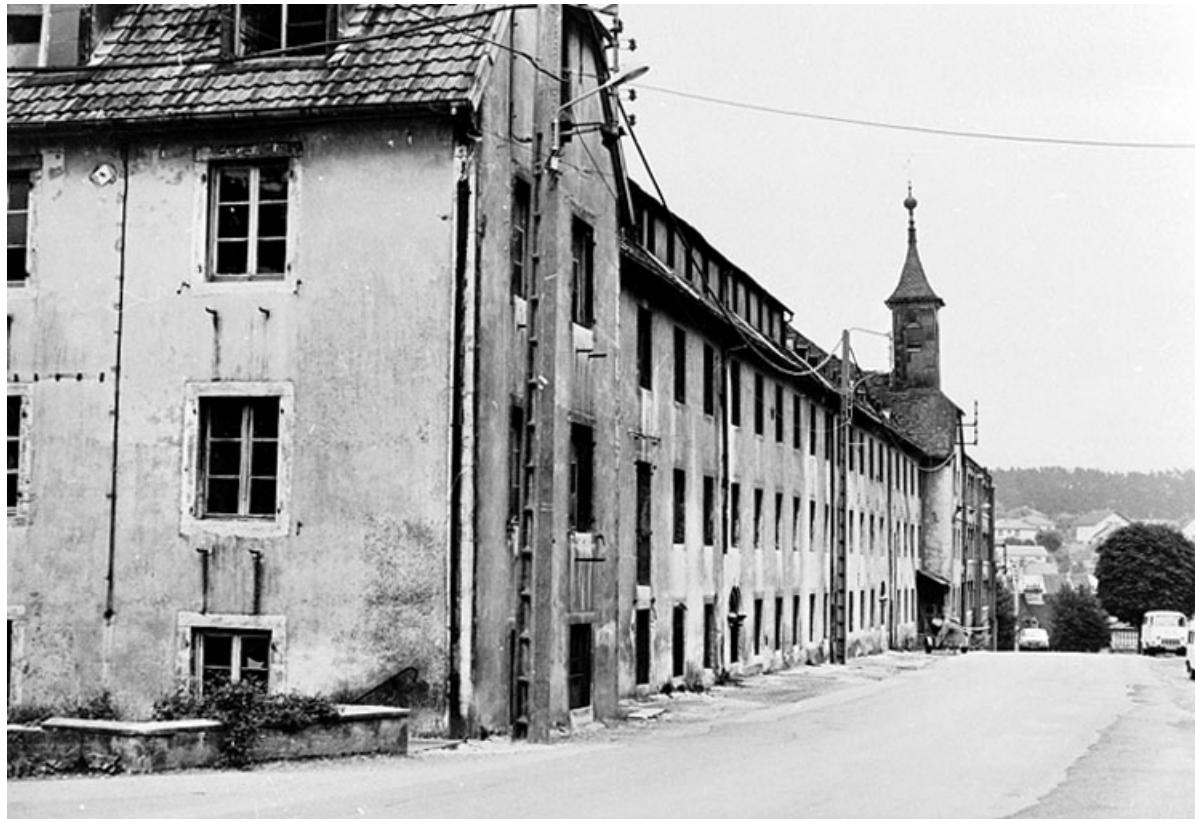
Façade sur rue avant destruction (état en 1978).

- **Façade sur rue avant destruction (état en 1978).**

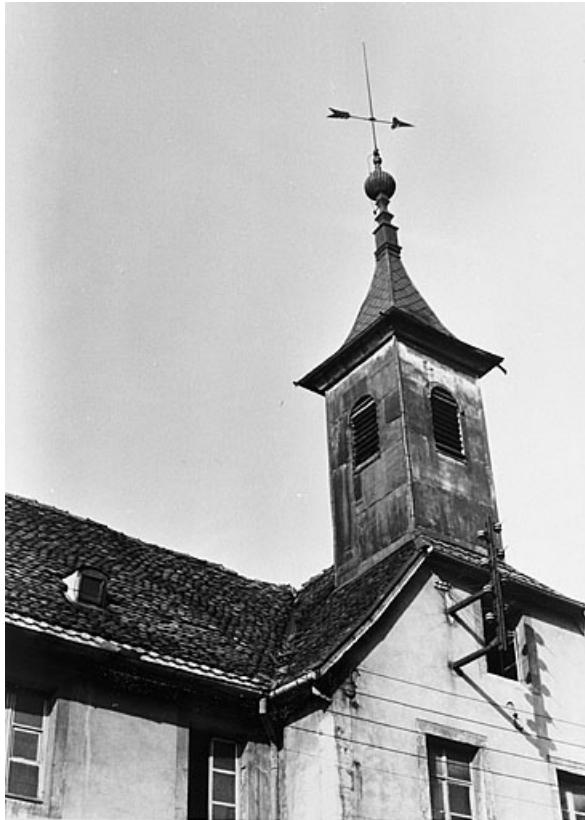
Le clocher surmontant le pavillon ouest en 1976 [avant destruction].
90, Beaucourt, 16 à 30 rue Frédéric Japy

- **Le clocher surmontant le pavillon ouest en 1976 [avant destruction].**

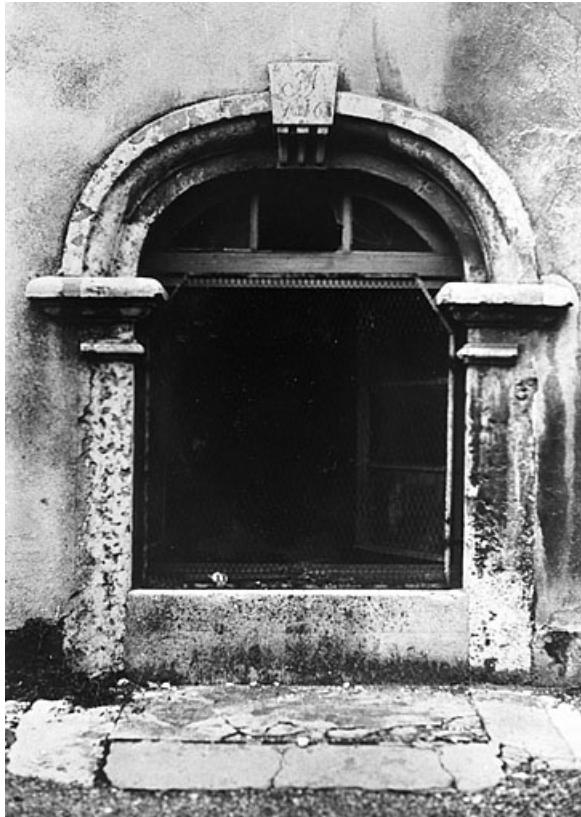
Baie sur la façade sud (état en 1978).
90, Beaucourt, 16 à 30 rue Frédéric Japy

- **Baie sur la façade sud (état en 1978).**

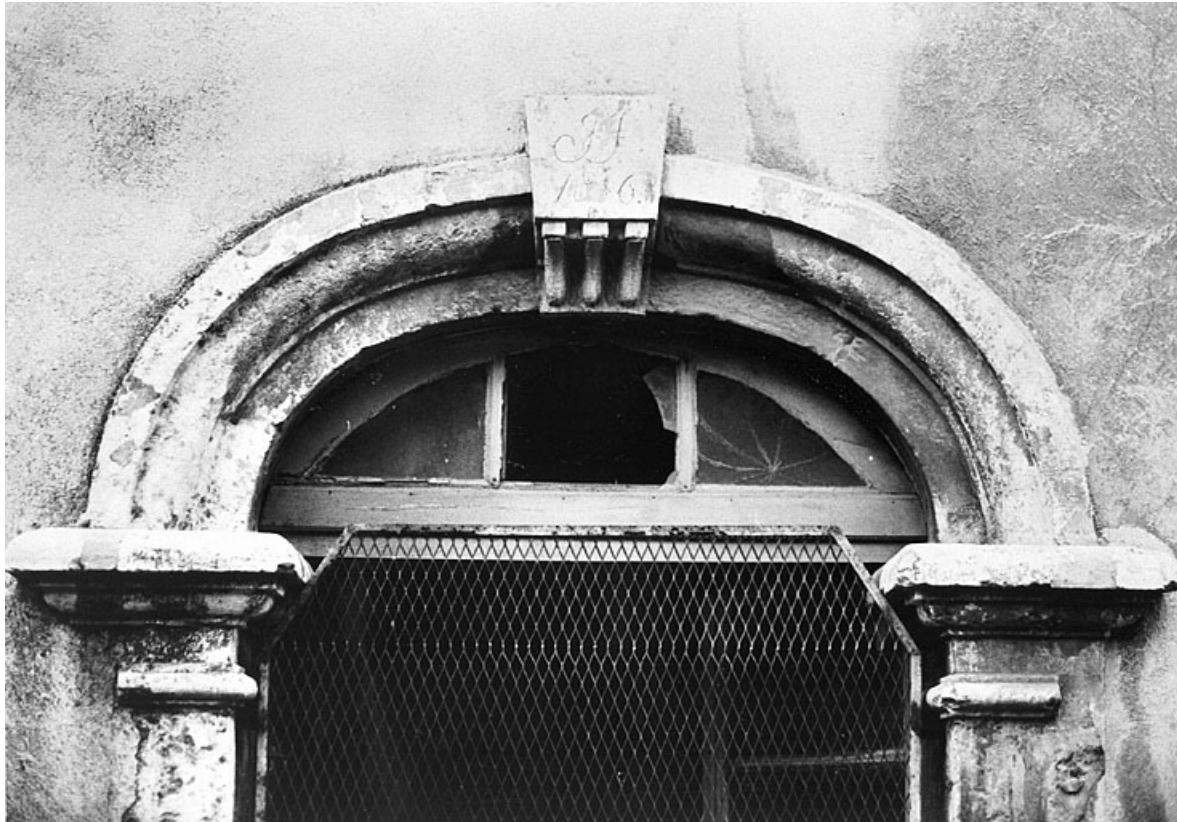
Détail d'une baie sur la façade sud (état en 1978). La clé d'arcade porte la date 1816 et les initiales F.J. (?), vestige de la reconstruction après l'incendie de 1815.

- **Détail d'une baie sur la façade sud (état en 1978). La clé d'arcade porte la date 1816 et les initiales F.J. (?), vestige de la reconstruction après l'incendie de 1815.**

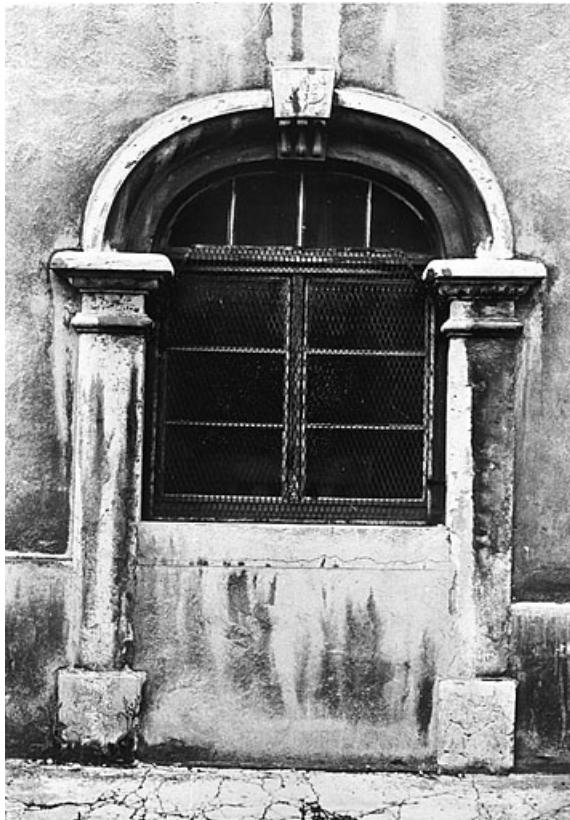
Seconde baie sur la façade sud (état en 1978).

- **Seconde baie sur la façade sud (état en 1978).**

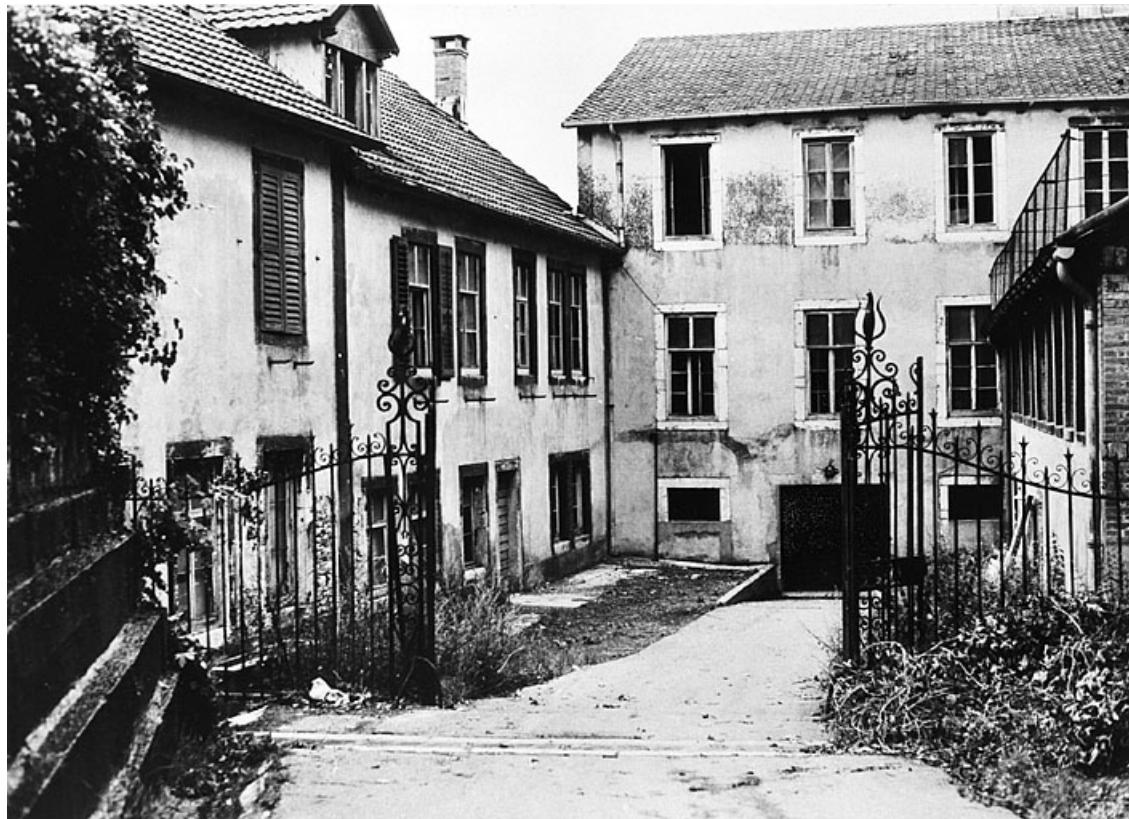
Bâtiments ouest : bureaux et logements à gauche, atelier de fabrication au fond (état en 1978).
90, Beaucourt, 16 à 30 rue Frédéric Japy

- **Bâtiments ouest : bureaux et logements à gauche, atelier de fabrication au fond (état en 1978).**

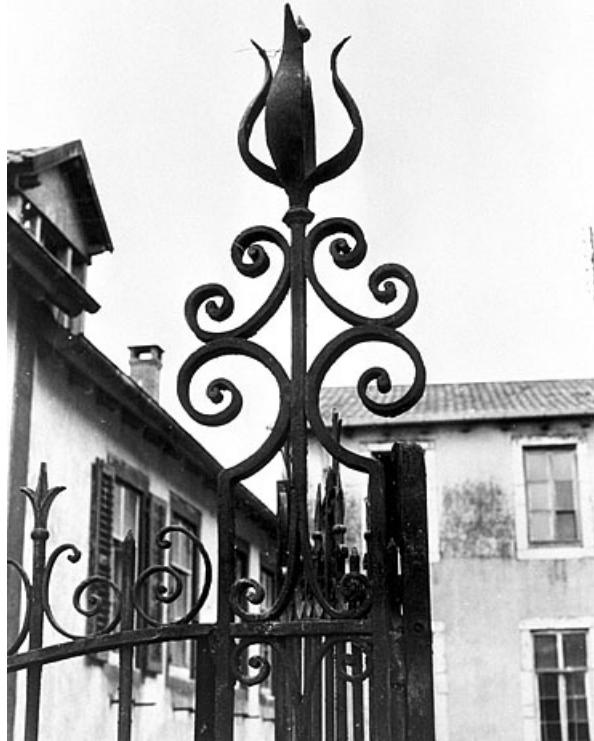
Bâtiments ouest : détail de la grille (état en 1978).

- **Bâtiments ouest : détail de la grille (état en 1978).**

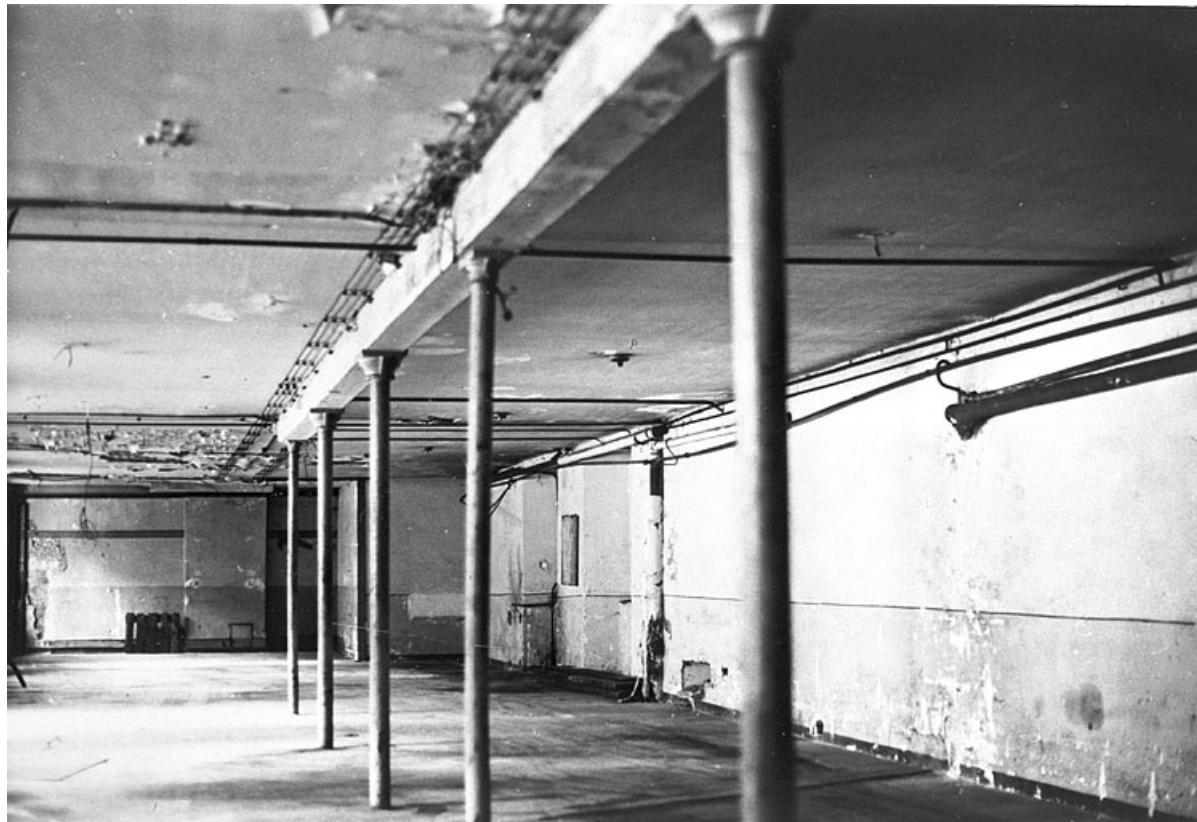
L'atelier au rez-de-chaussée (état en 1978).

- **L'atelier au rez-de-chaussée (état en 1978).**

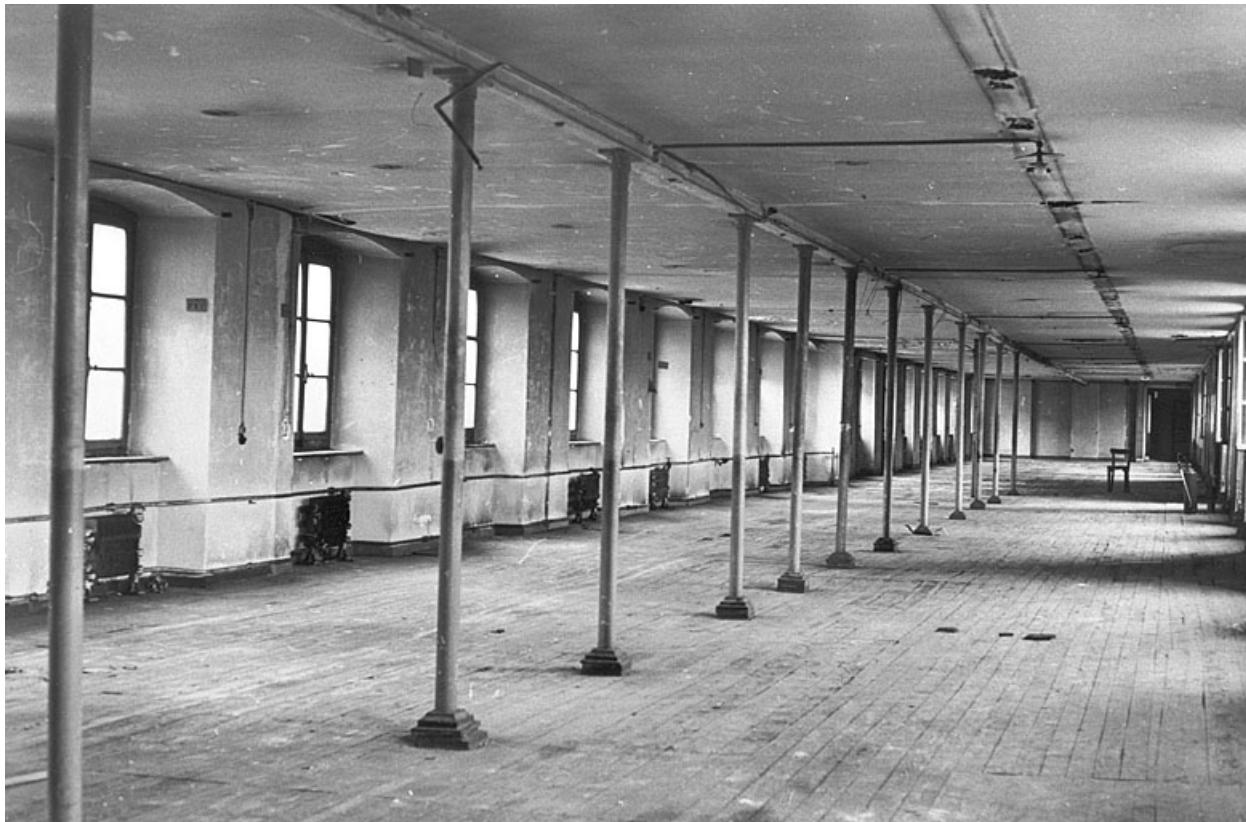
Atelier au premier étage (état en 1978).

- **Atelier au premier étage (état en 1978).**

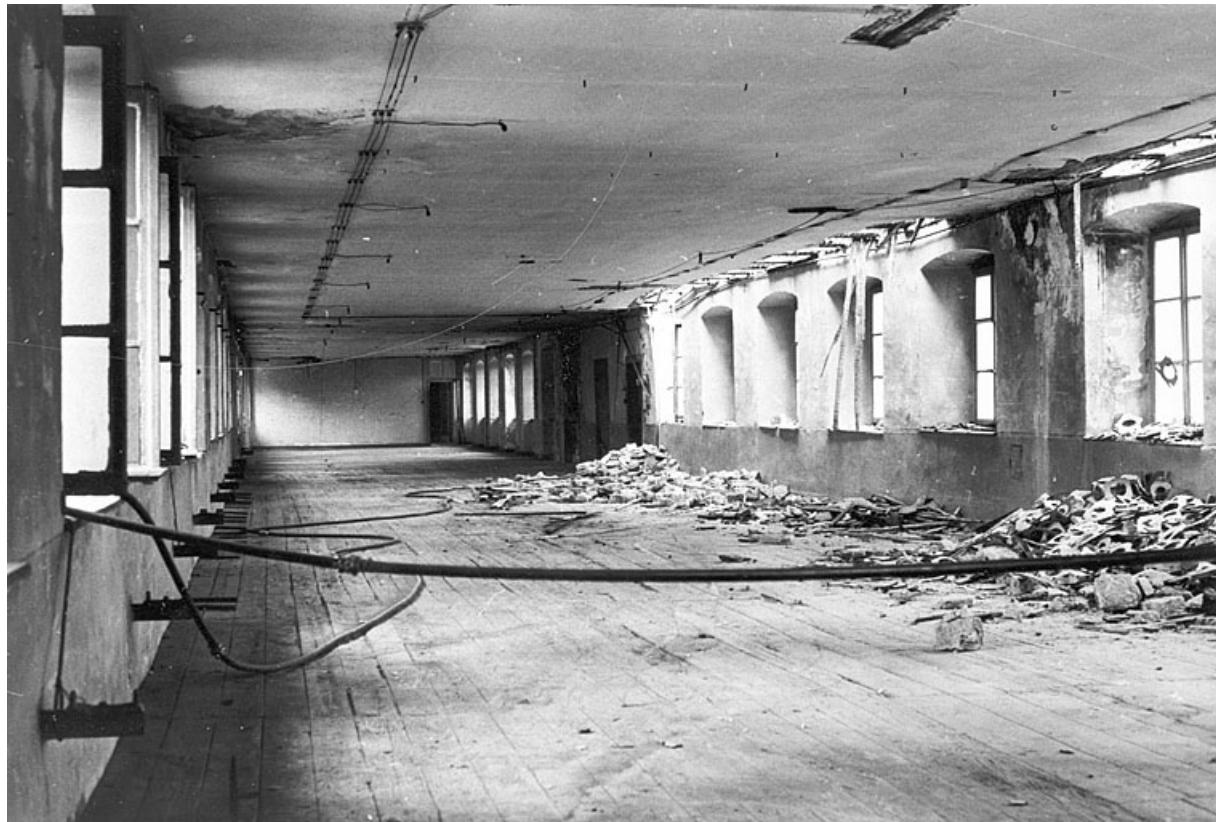
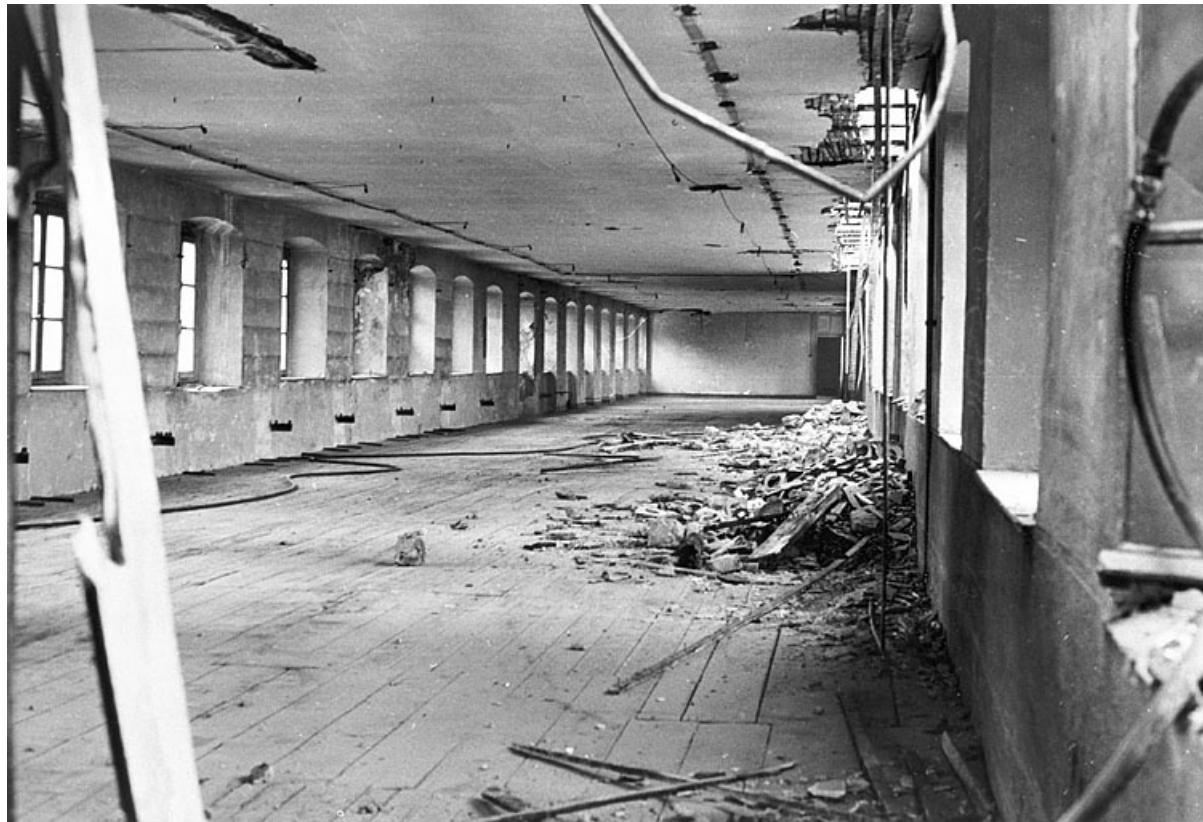
Atelier au second étage (état en 1978).

- **Atelier au second étage (état en 1978).**

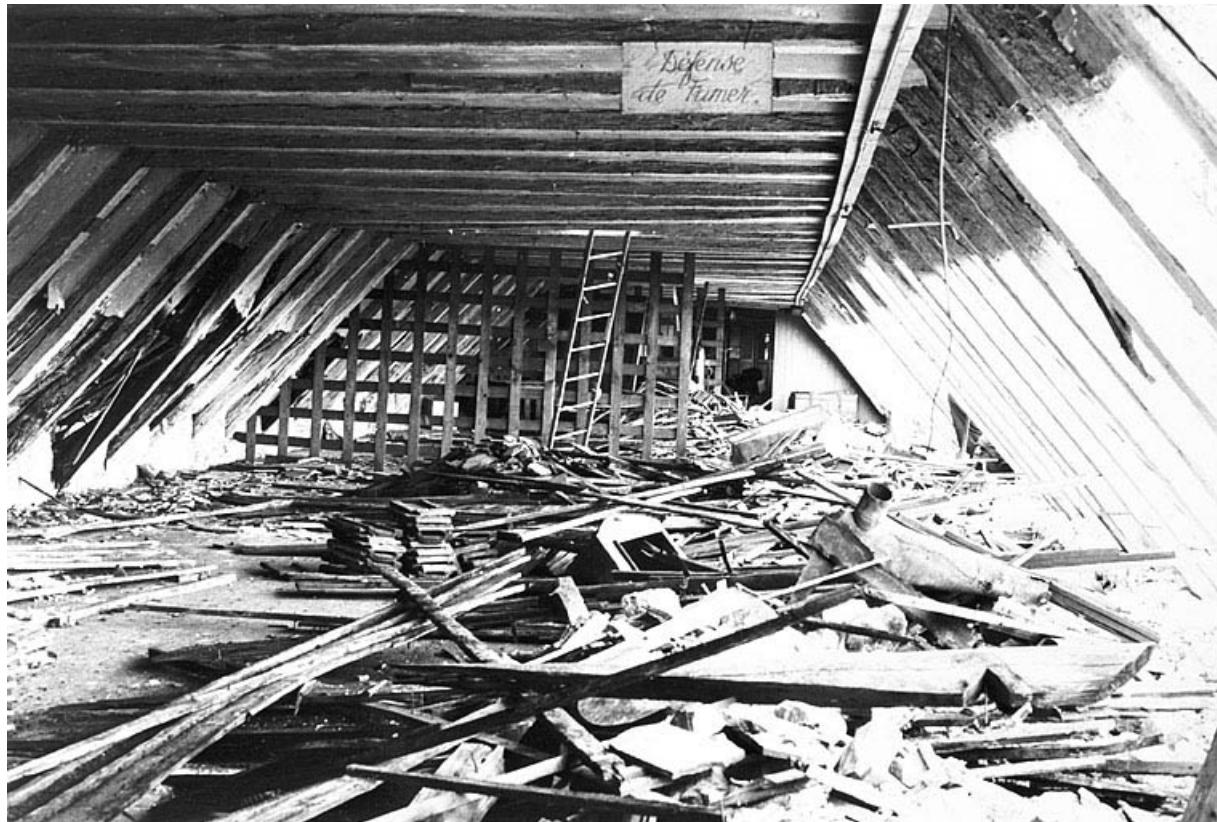
L'étage de comble (état en 1978).

- **L'étage de comble (état en 1978).**

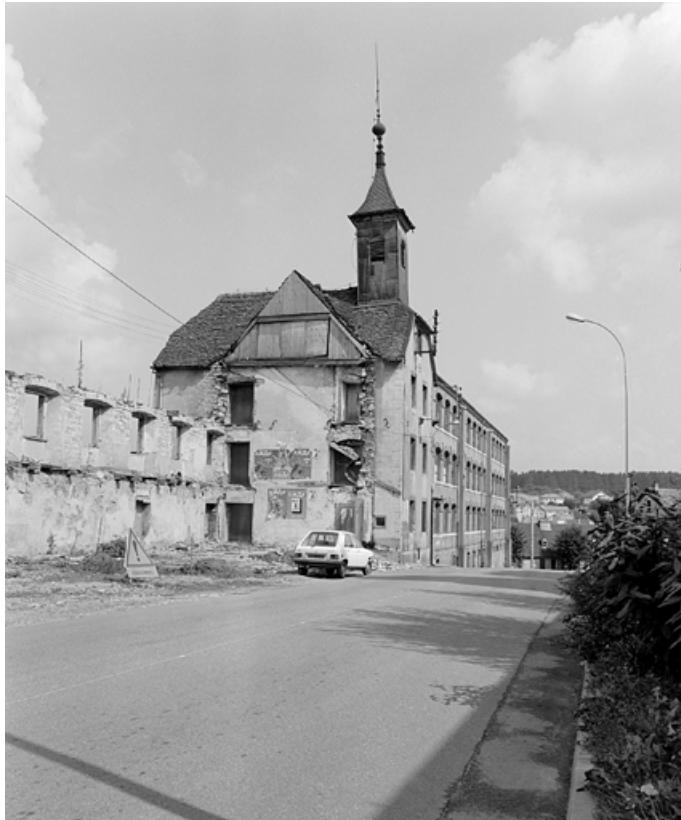
La Pendulerie en 1981. Au second plan, façade sur rue de l'extension des années 1892. SRI. Inventaire topographique du canton de Beaucourt (1981-1982).

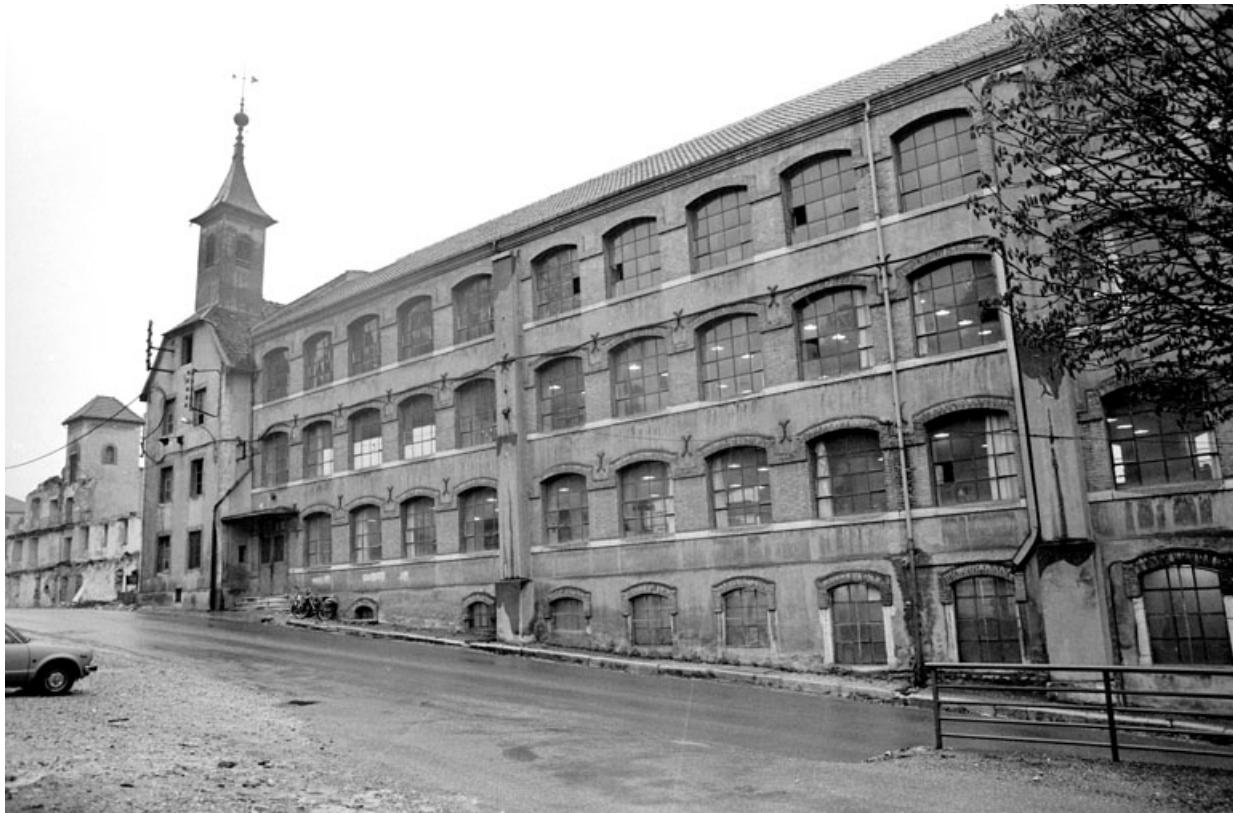
**Façade sud de l'extension des années 1892 (état en 1981). SRI. Enquête régionale sur les bâtiments industriels (1979-1981).
90, Beaucourt, 16 à 30 rue Frédéric Japy**

L'atelier de fabrication construit en 1892 est en brique et moellon de calcaire enduit, à un étage de soubassement, rez-de-chaussée surélevé et deux étages carrés, couvert d'un toit à longs pans en tuile mécanique. La cheminée en brique a été tronquée.

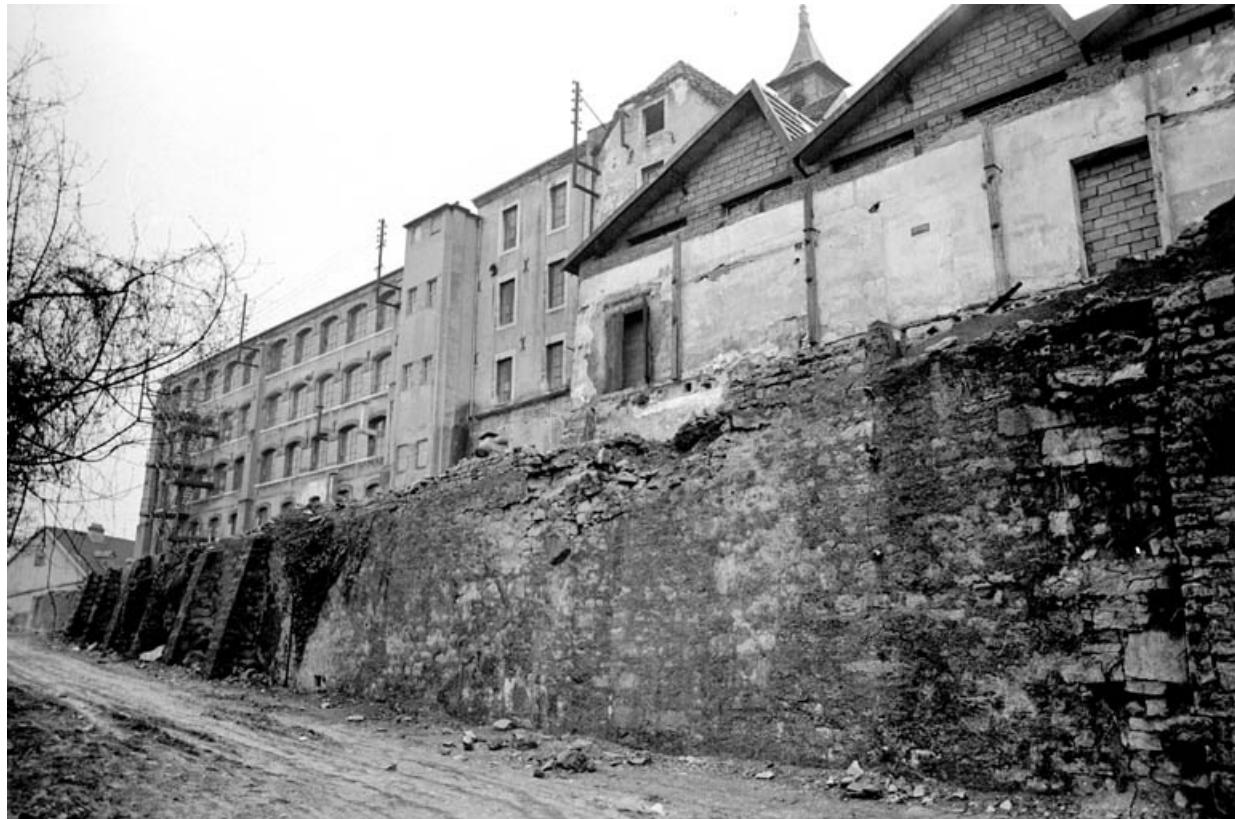
Façade postérieure de l'extension des années 1892 (état en 1981). SRI. Enquête régionale sur les bâtiments industriels (1979-1981).
90, Beaucourt, 16 à 30 rue Frédéric Japy

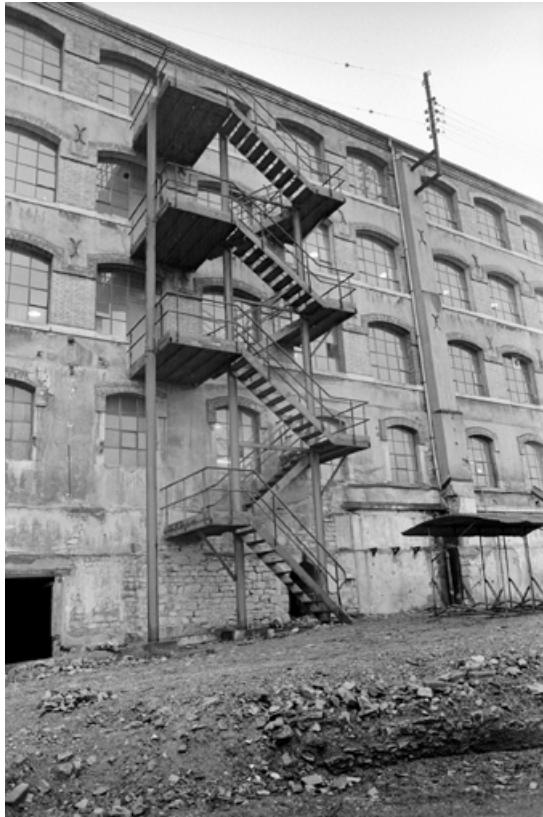
Extension des années 1892 : escalier métallique sur la façade postérieure (état en 1981). SRI. Enquête régionale sur les bâtiments industriels (1979-1981).

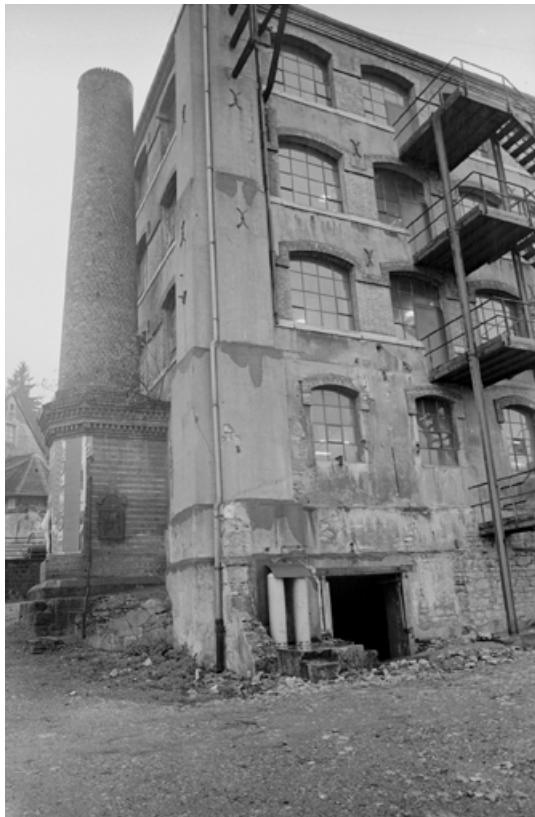
Extrémité de l'extension des années 1892 : détail de la cheminée sur la façade est (état en 1981). SRI. Enquête régionale sur les bâtiments industriels (1979-1981).

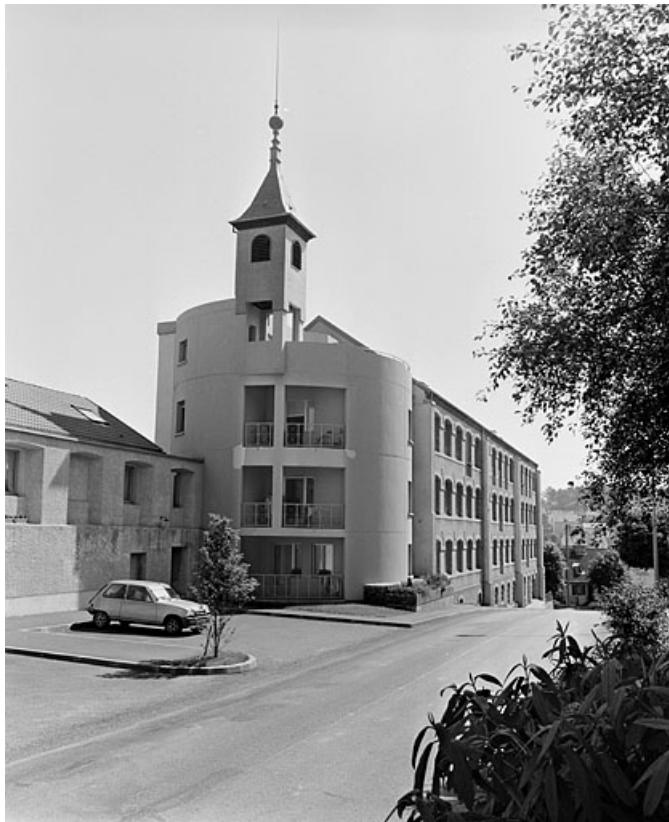
Etat en 1986, après la reconversion en logements H.L.M. SRI. Inventaire topographique du canton de Beaucourt (1981-1982).
90, Beaucourt

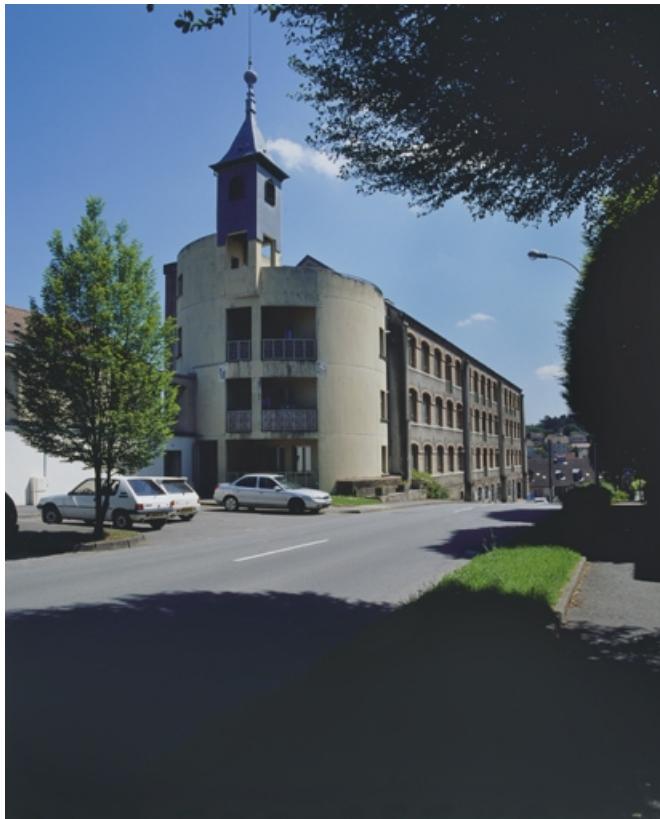
Extrémité ouest de l'atelier de fabrication.

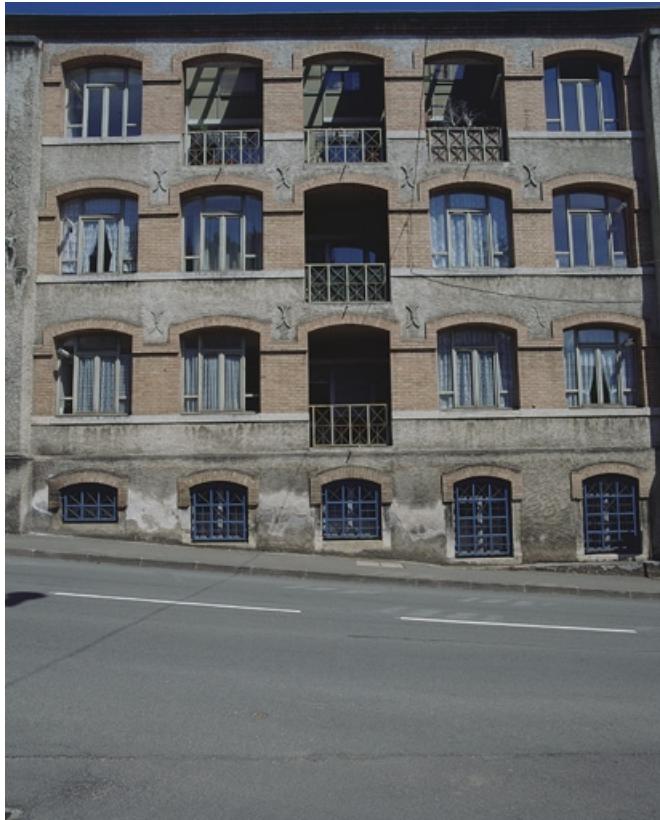
Travées de la façade antérieure.

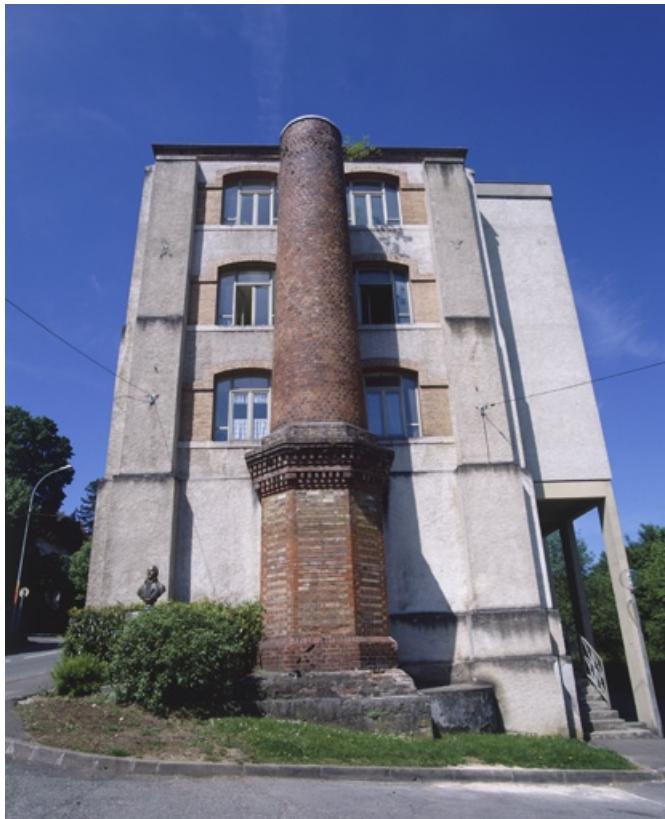
Façade est et cheminée (tronquée).
