DEMEURE D'INDUSTRIEL DITE CHÂTEAU PIERRE JAPY

Bourgogne-Franche-Comté, Territoire de Belfort
Beaucourt
7 rue Frédéric Japy

Dossier IA90000080 réalisé en 2000
Auteur(s) : Bernard Lardière, Raphaël
Favereaux

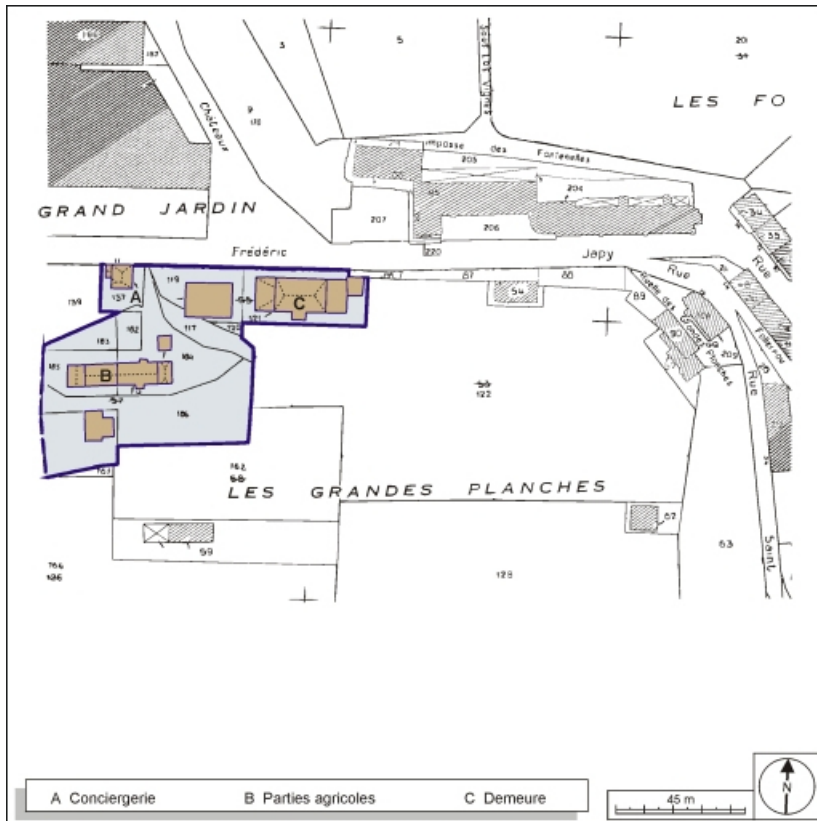
N° de l'illustration : 20039000011NUDA

Plan-masse et de situation. Extrait du plan cadastral, 1984, section AL, 1:1000 réduit à 1:1500.
90, Beaucourt, 7 rue Frédéric Japy

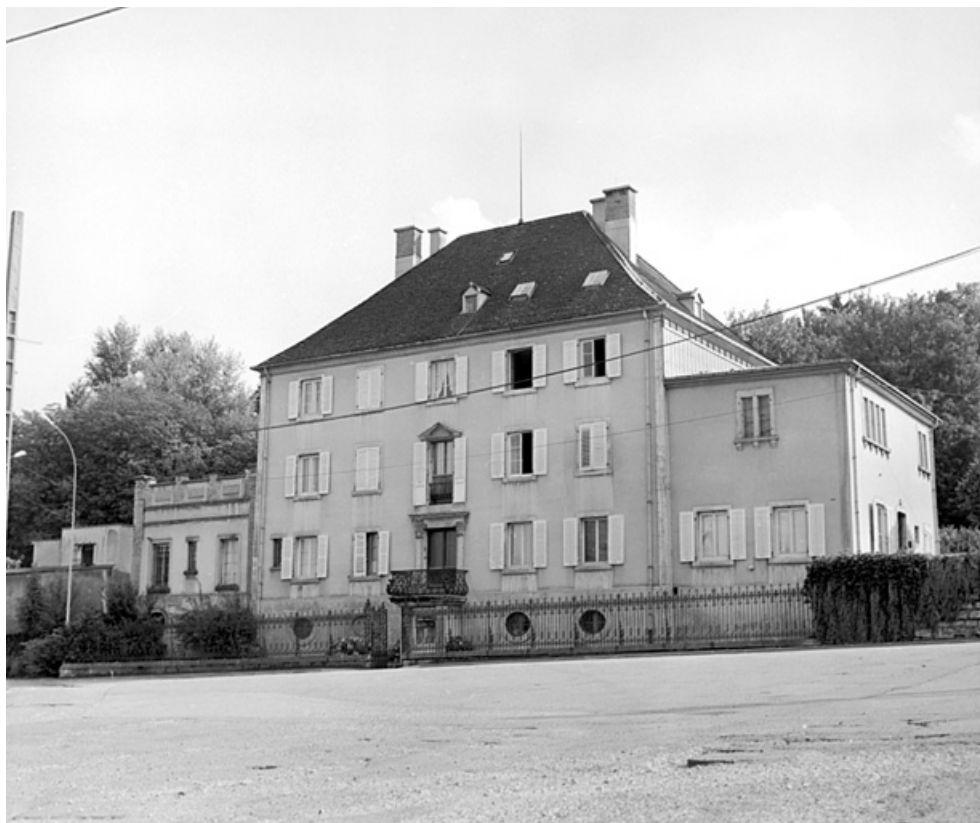
N° de l'illustration : 19819000020X

Façade sur rue en 1981. SRI. Enquête régionale sur les bâtiments industriels (1979-1981).
90, Beaucourt, 7 rue Frédéric Japy

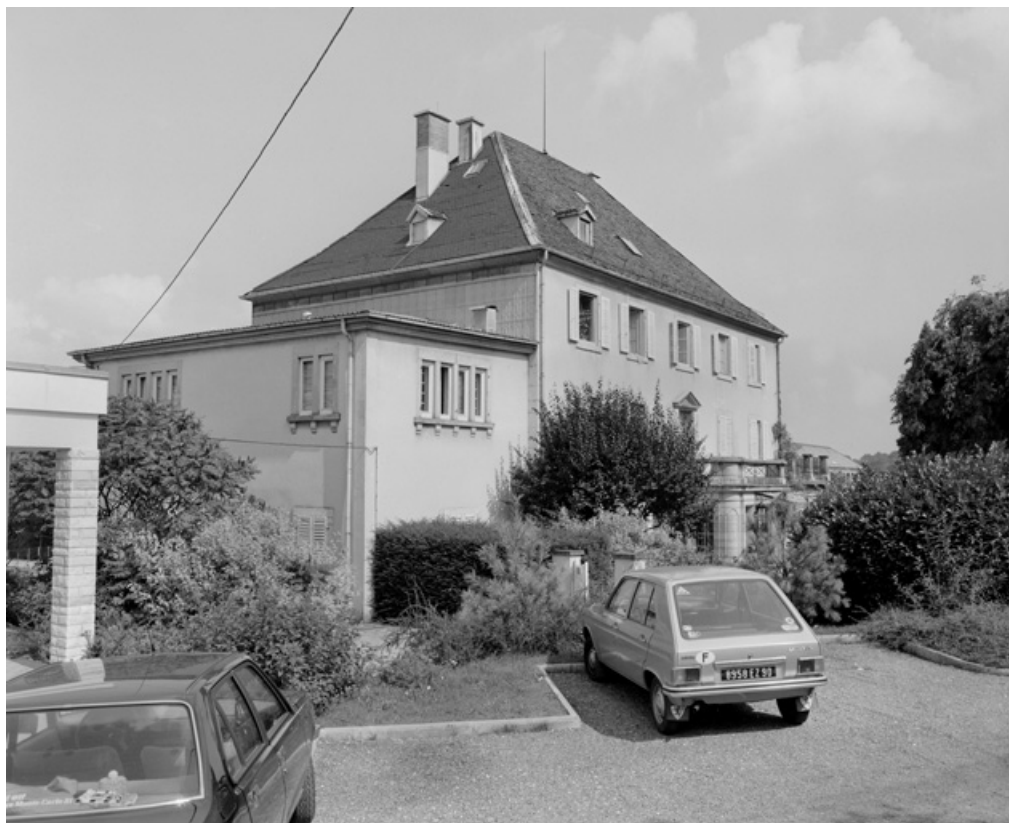
N° de l'illustration : 19819000021X

Façade postérieure en 1981. SRI. Enquête régionale sur les bâtiments industriels (1979-1981).
90, Beaucourt, 7 rue Frédéric Japy

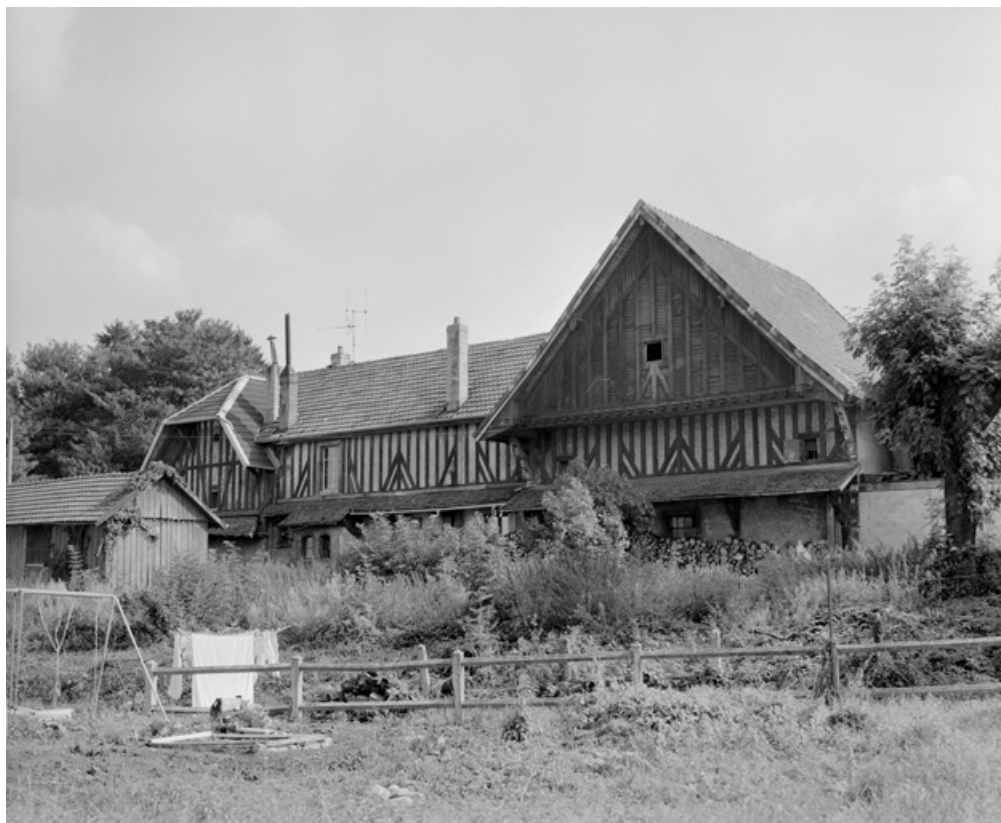
N° de l'illustration : 19819000022X

Dépendances : ferme des Grandes Planches. Façade antérieure en 1981. SRI. Enquête régionale sur les bâtiments industriels (1979-1981).

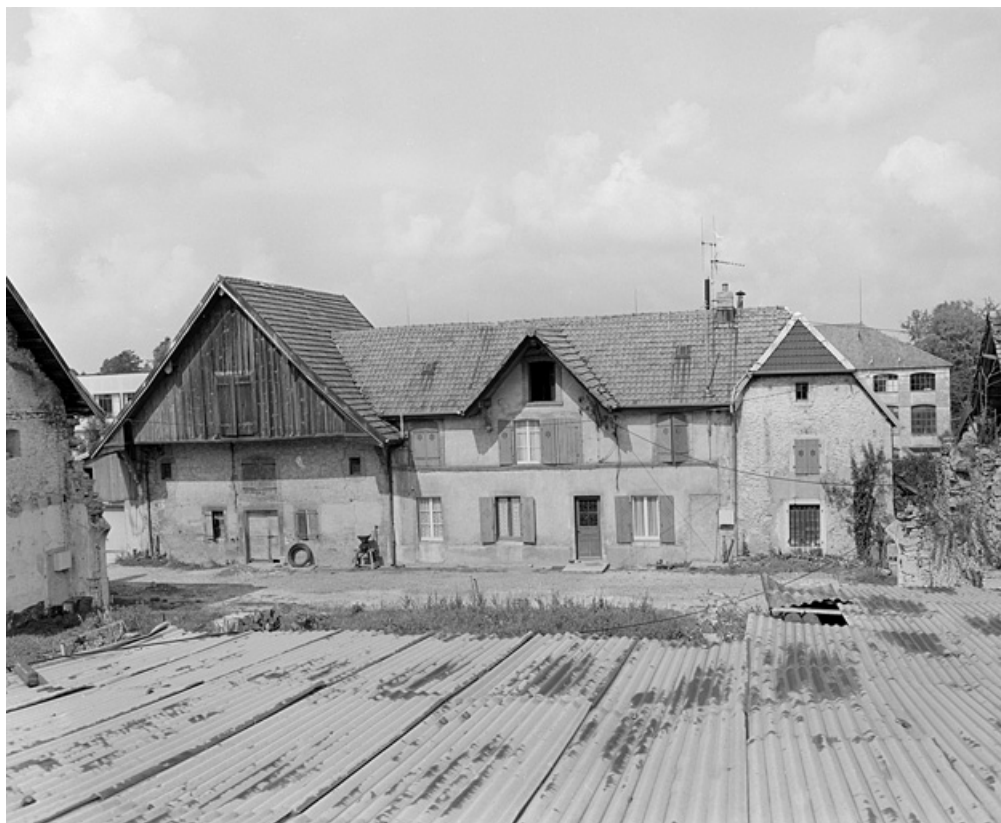
N° de l'illustration : 19819000023X

Dépendances : ferme des Grandes Planches. Façade postérieure en 1981. SRI. Enquête régionale sur les bâtiments industriels (1979-1981).

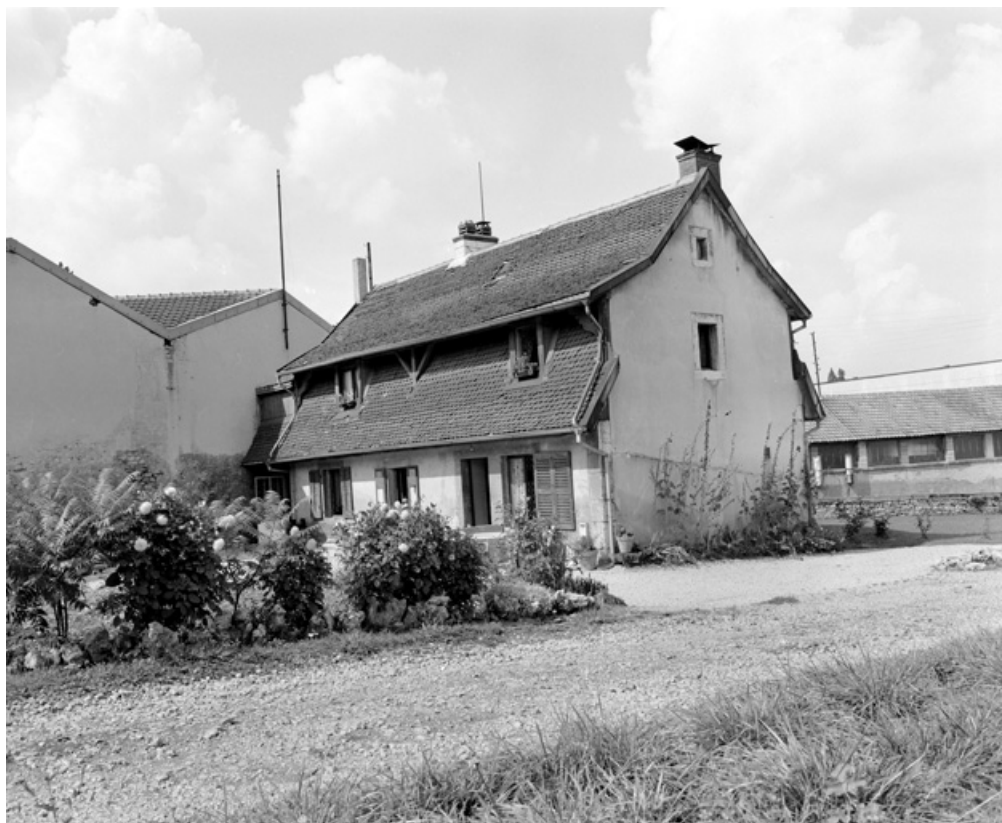
N° de l'illustration : 19819000025X

Logement du jardinier. Façade postérieure en 1981. SRI. Enquête régionale sur les bâtiments industriels (1979-1981).
90, Beaucourt, 7 rue Frédéric Japy

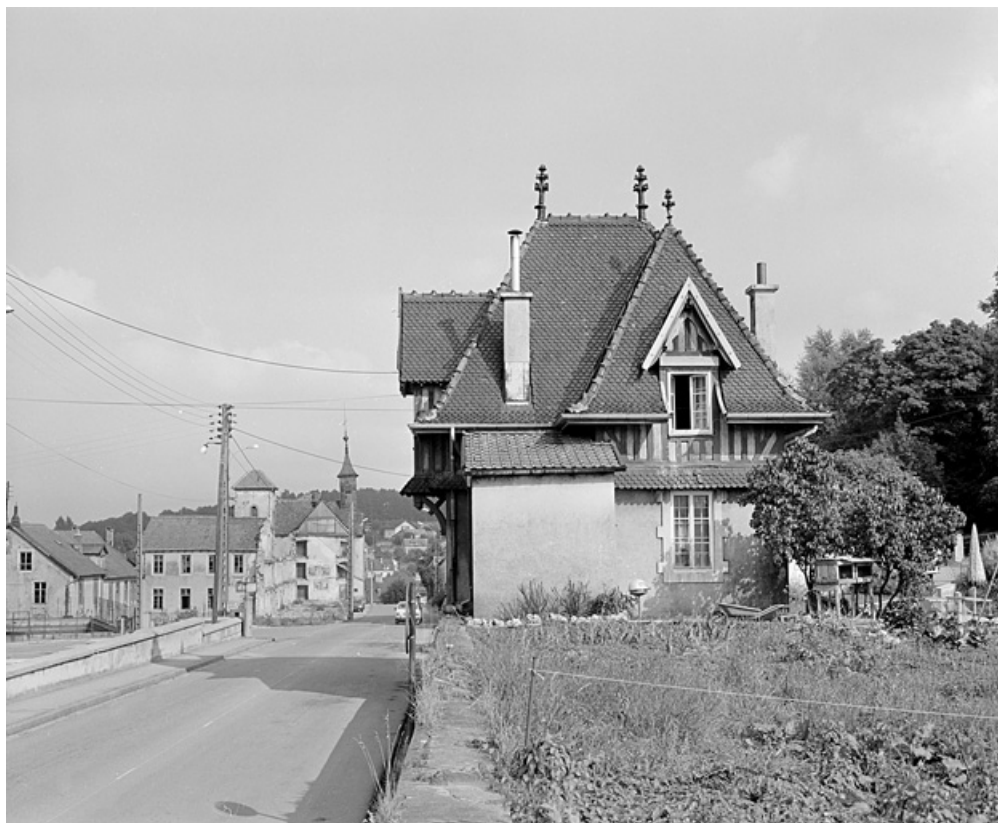
N° de l'illustration : 19819000018X

Conciergerie. Façade ouest en 1981. SRI. Enquête régionale sur les bâtiments industriels (1979-1981).
90, Beaucourt, 7 rue Frédéric Japy

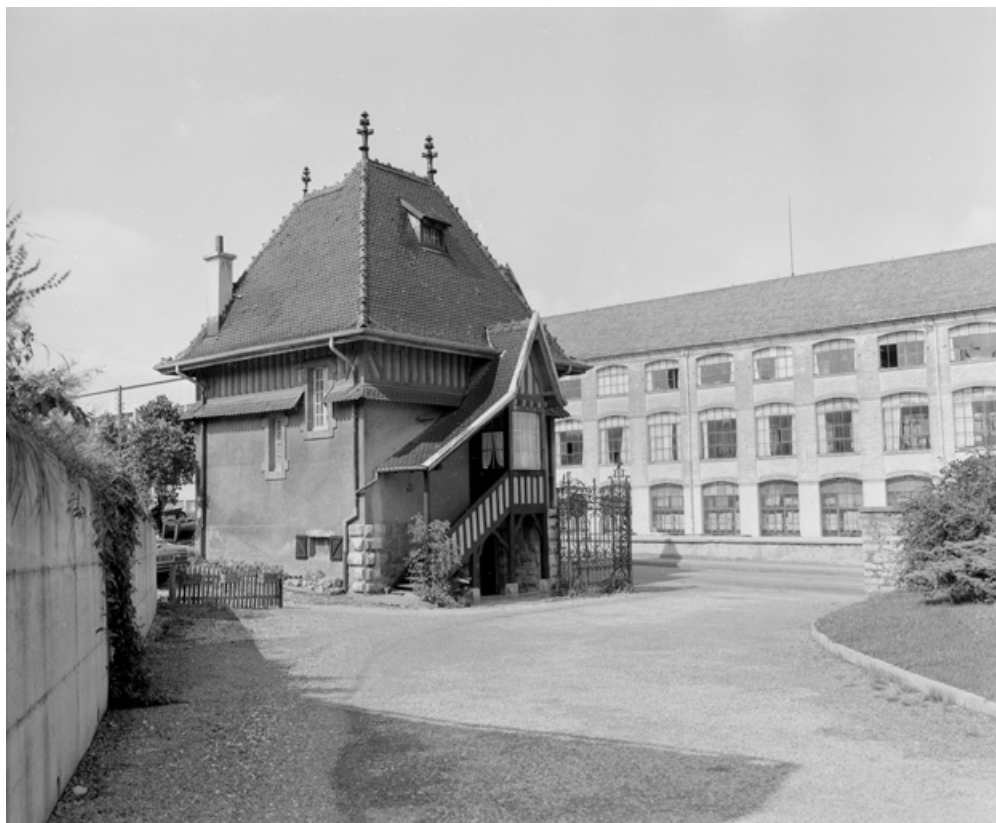
N° de l'illustration : 19819000019X

Conciergerie. Vue depuis le sud-est en 1981. SRI. Enquête régionale sur les bâtiments industriels (1979-1981).
90, Beaucourt, 7 rue Frédéric Japy

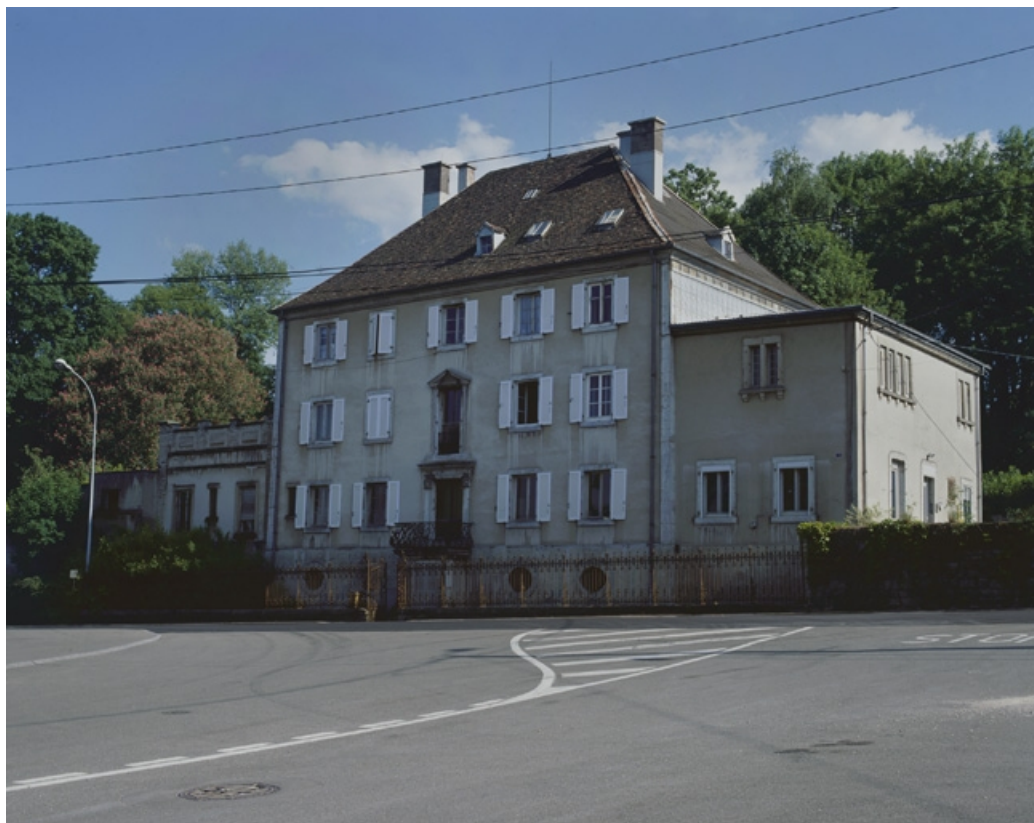
N° de l'illustration : 20029000314XA

Vue d'ensemble depuis le nord-ouest.

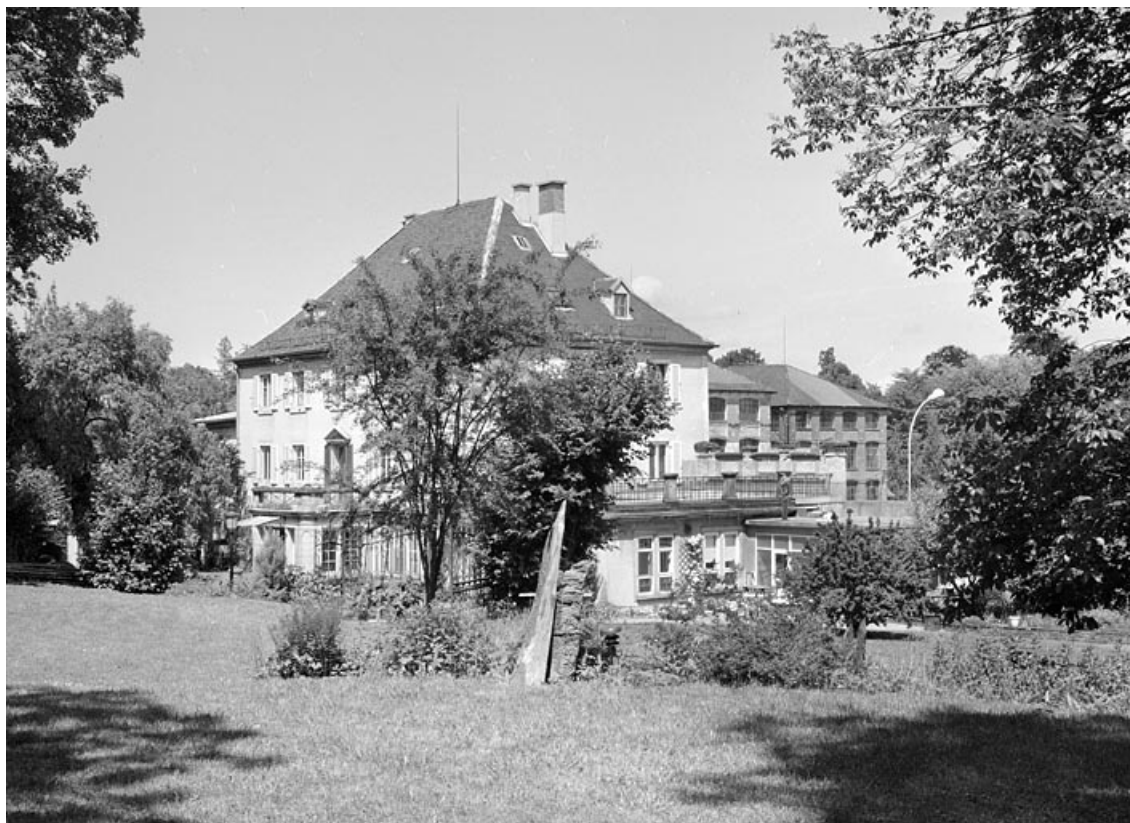
N° de l'illustration : 20029000315X

Vue d'ensemble depuis le jardin.

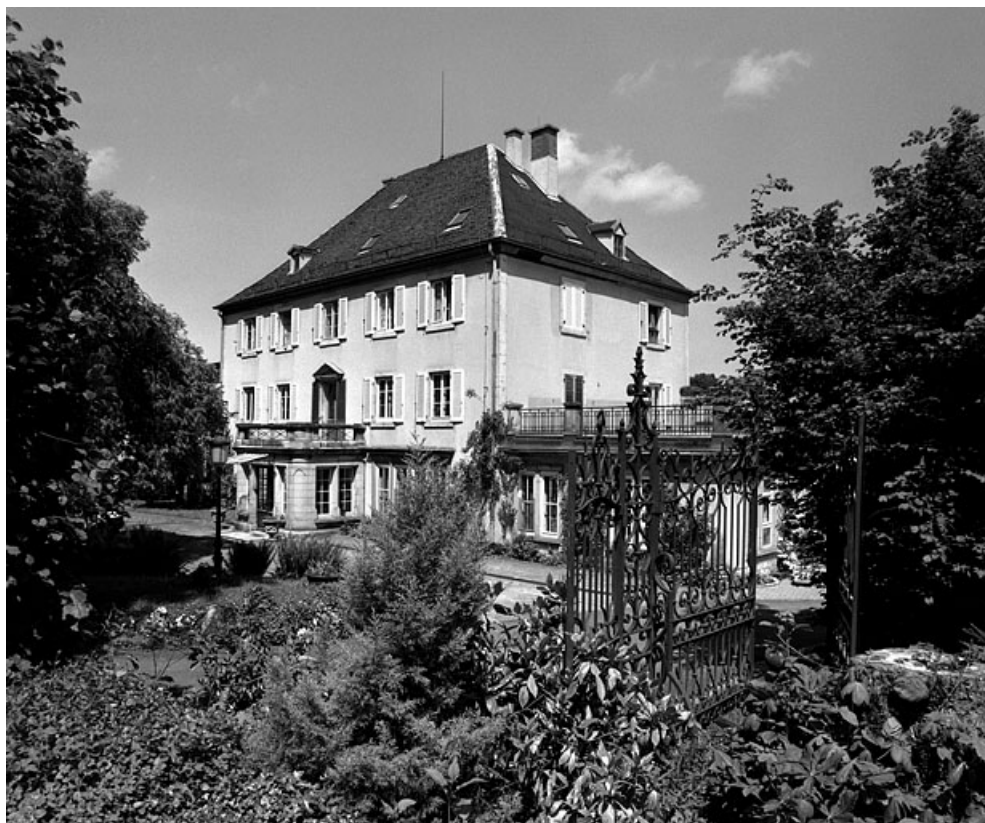
N° de l'illustration : 20029000317X

Vue de trois quarts depuis le sud-est.

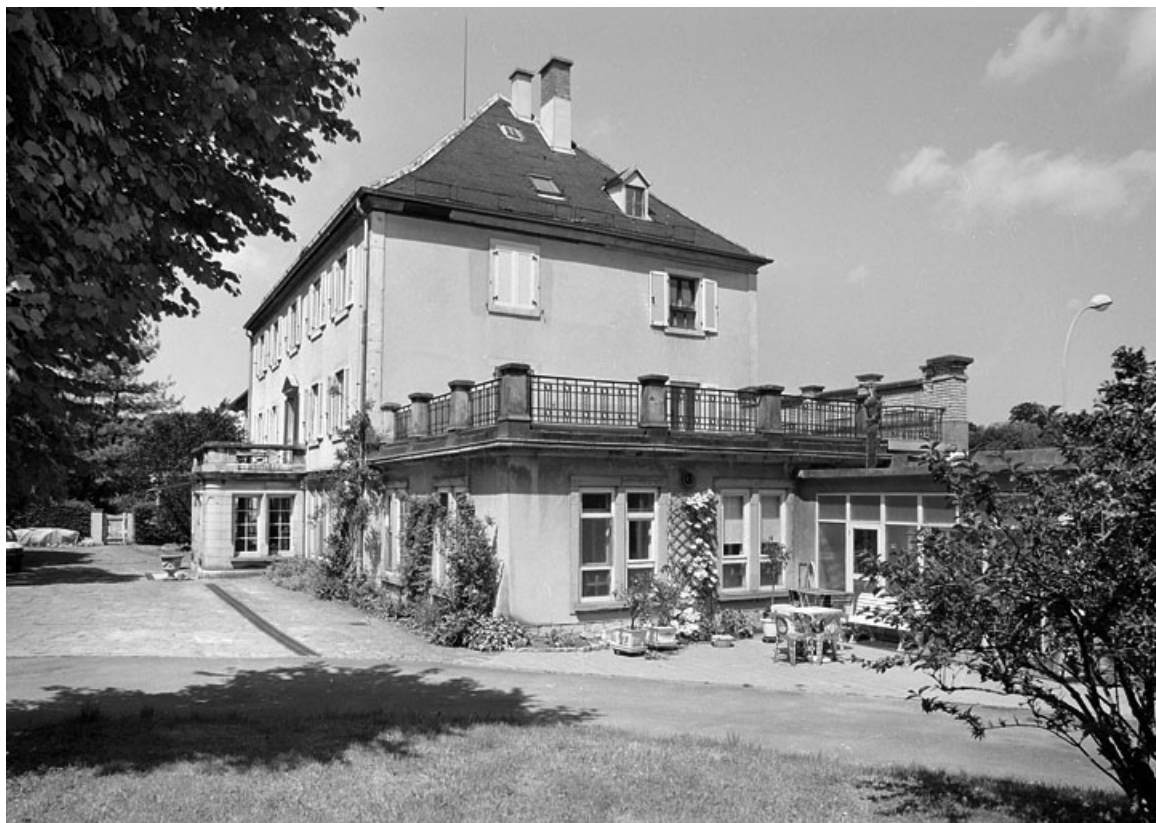
N° de l'illustration : 20029000318X

Vue depuis l'est.

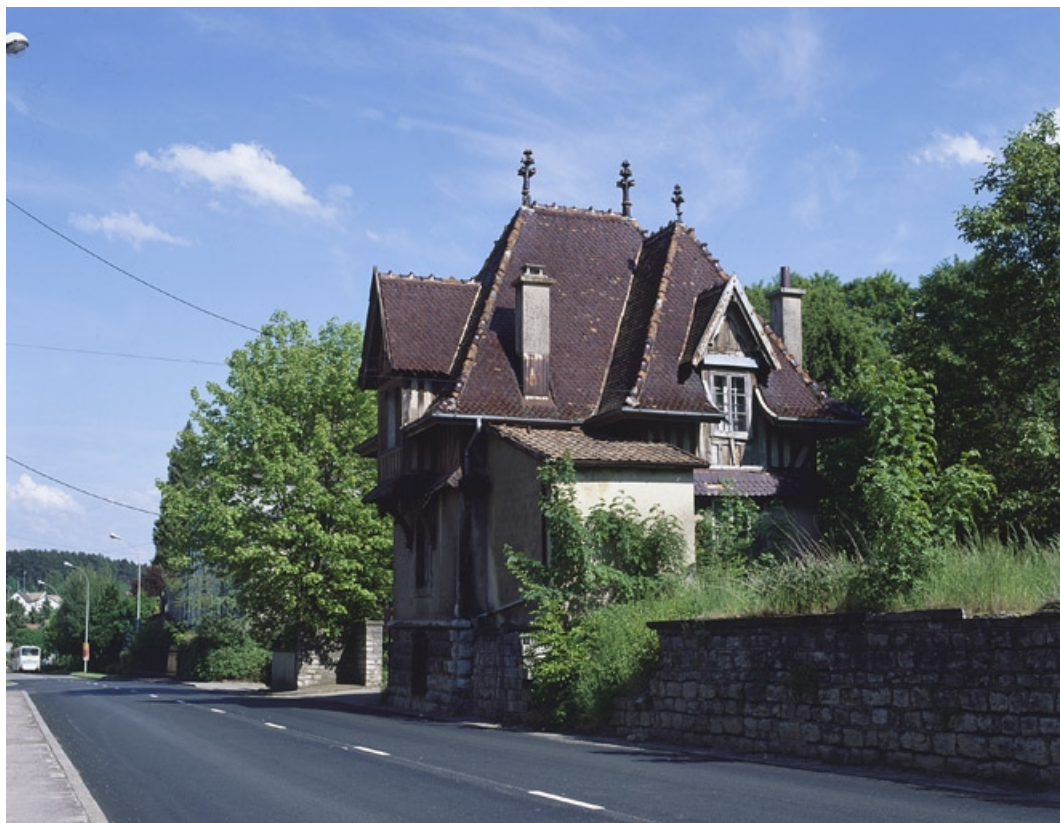
N° de l'illustration : 20029000276XA

La conciergerie depuis l'ouest.
90, Beaucourt, 7 rue Frédéric Japy

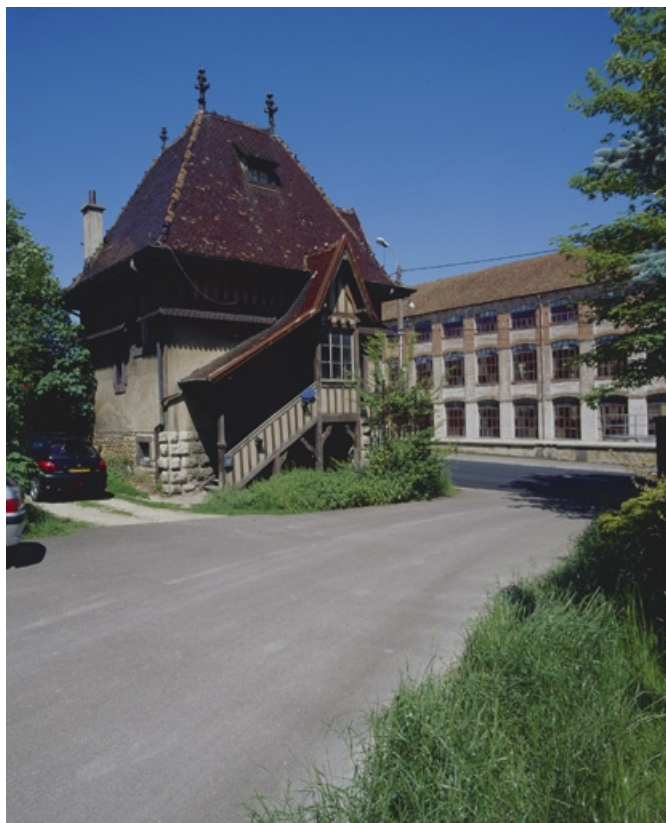
N° de l'illustration : 20029000274XA

Vue de trois quarts de la conciergerie.
