## DEMEURE D'INDUSTRIEL DITE CHÂTEAU HENRI JAPY OU CERCLE DES INGÉNIEURS

Bourgogne-Franche-Comté, Territoire de Belfort  
Beaucourt  
1, 3 rue du Mont de Dasle

Dossier IA90000082 réalisé en 2000  
Auteur(s) : Bernard Lardière, Raphaël Favereaux

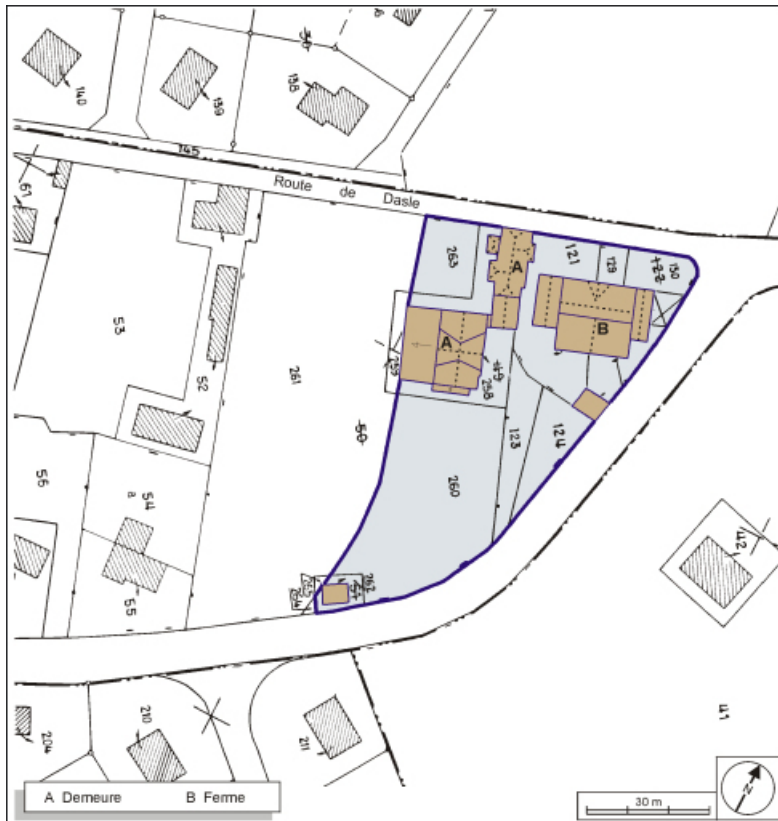
N° de l'illustration : 20039000012NUDA

**Plan-masse et de situation. Extrait du plan cadastral, 1984, section AM, 1:1000.**

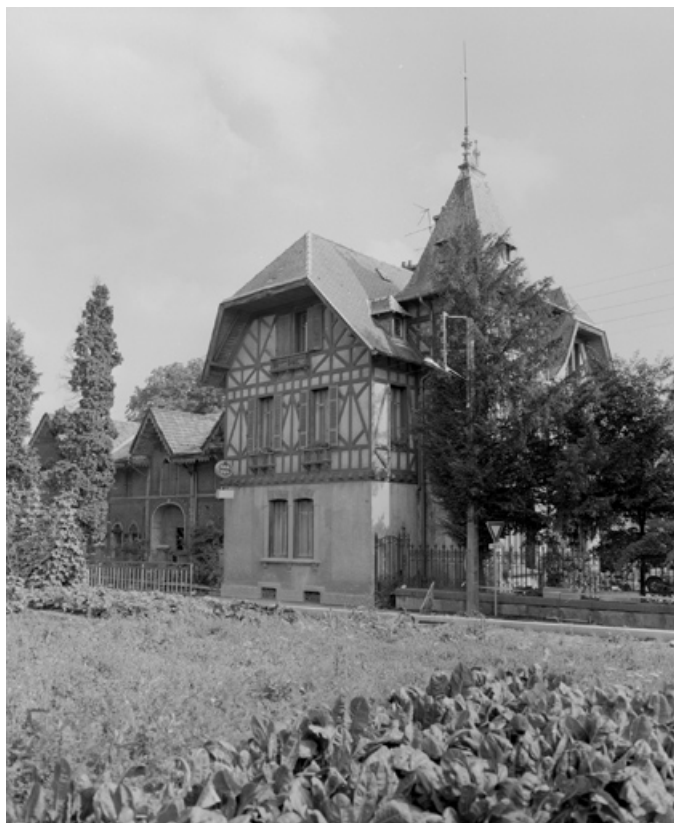
N° de l'illustration : 19819000004X

**Vue de trois quarts de l'adjonction de la fin du 19e siècle (en 1981). SRI. Enquête régionale sur les bâtiments industriels (1979-1981).**

Cette demeure a été construite vers 1815-1820 pour Jean-Pierre, fils de Frédéric Japy. Appelée Villa des Roches ou Cercle des ingénieurs, cette maison a été prolongée d'une aile et d'un second bâtiment par l'architecte Fleury de la Hussinière en 1898-1899. La ferme, portant la date 1823 et les initiales JPJ sur une clé d'arcade, a été modifiée, au moins dans son décor, à la fin du 19e ou au début du 20e siècle. Propriété de la Société Beaucourtoise de Moteurs, cet ensemble a servi de salle de restauration, de réfectoire pour cadres et de logements. Acquis par Alstom-Unelec dans les années 1970, puis vendus dans les années 1980, les bâtiments forment aujourd'hui une copropriété divisée en appartements.

La demeure, dite Cercle des ingénieurs, comprend un étage de soubassement, un rez-de-chaussée surélevé, un étage carré et un étage de comble. Elle est couverte d'un toit à longs pans en ardoise. L'agrandissement est en moellon enduit et (faux ?) pan de bois, à un étage carré et un étage de comble ; il est couvert d'un toit à longs pans, à croupe et demi-croupe, en ardoise et en tuile mécanique. La ferme est en moellon de calcaire enduit ; elle possède un étage carré, un étage de comble et un toit à longs pans en tuile mécanique.

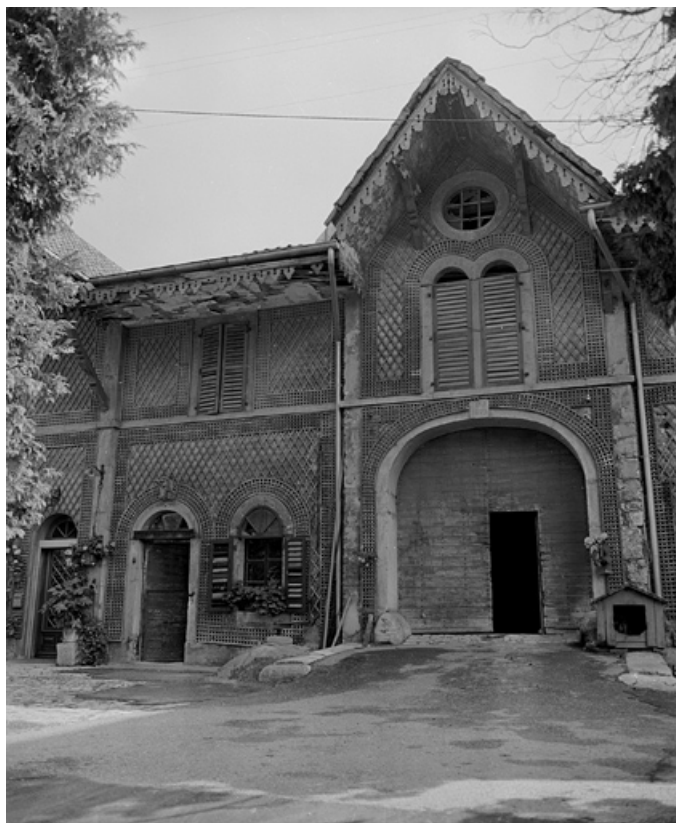
N° de l'illustration : 19819000007X

**Façade antérieure de la ferme : entrée de grange et d'écurie en 1981. SRI. Enquête régionale sur les bâtiments industriels (1979-1981).**
