## DEMEURE D'INDUSTRIEL DITE CHÂTEAU EDOUARD JAPY OU CHÂTEAU DES VIGNES

Bourgogne-Franche-Comté, Territoire de Belfort  
Beaucourt  
rue Sous les Vignes

Dossier IA90000085 réalisé en 2000  
Auteur(s) : Bernard Lardière, Raphaël  
Favereaux

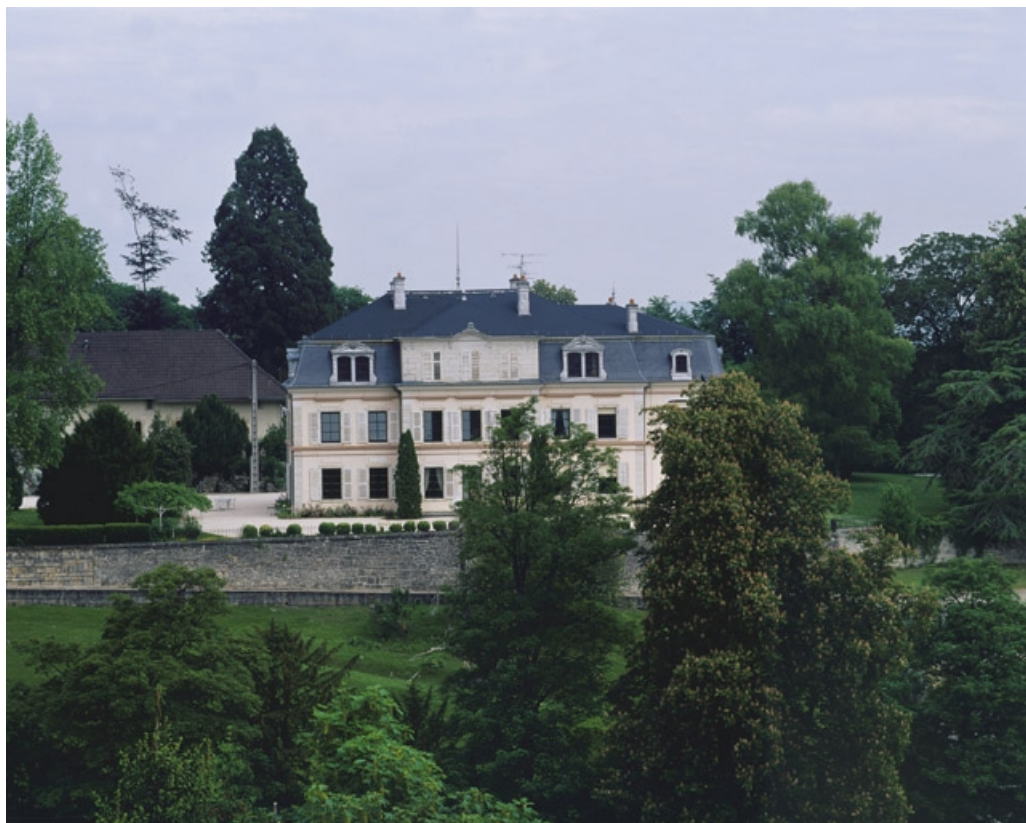
N° de l'illustration : 20029000262XA

**Vue d'ensemble depuis le sud.**

La demeure est composée d'un corps central flanqué de deux ailes, en pierre de taille et moellon de calcaire enduit. Elle comprend un sous-sol, un rez-de-chaussée surélevé, un étage carré et un étage de comble, couverte d'un toit à longs pans brisés et croupe. Les façades latérales sont couvertes de treillage en bois. La conciergerie comprend un rez-de-chaussée, un étage carré et un étage de comble. Le bâtiment de ferme, comprenant l'orangerie, est en moellon de calcaire, enduit et essentage de planches, couvert d'un toit à longs pans en tuile mécanique.

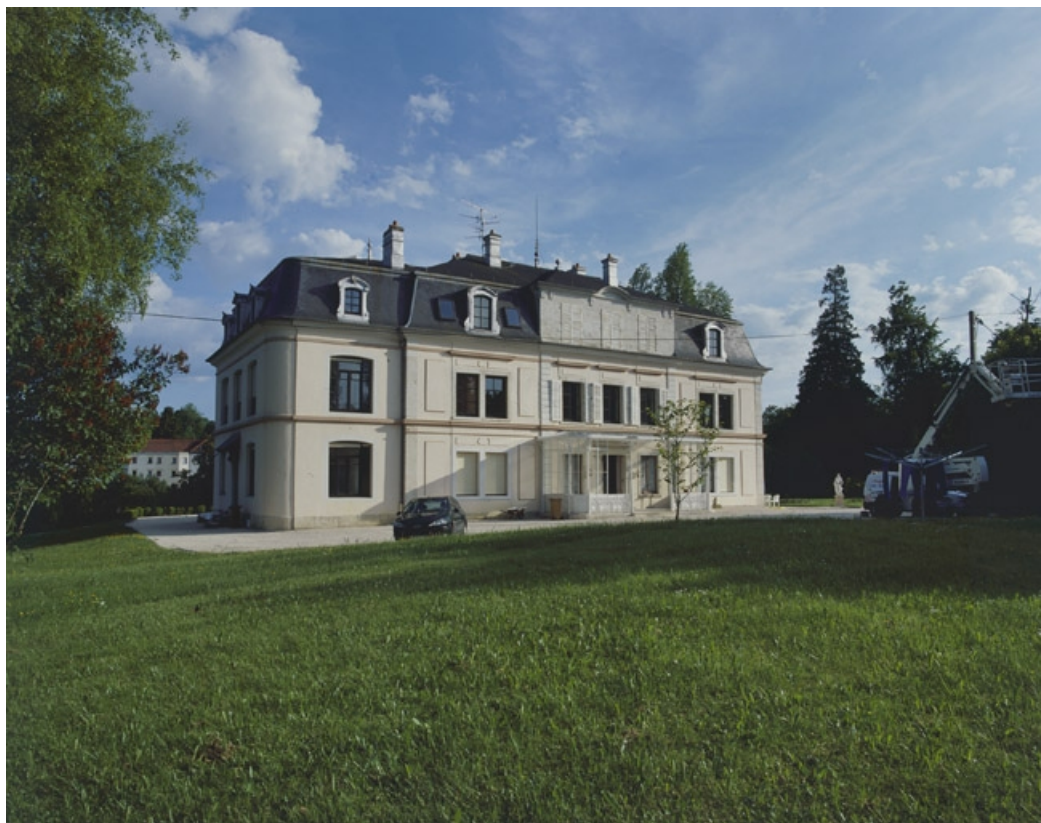
N° de l'illustration : 20029000260XA

**Façade nord.**

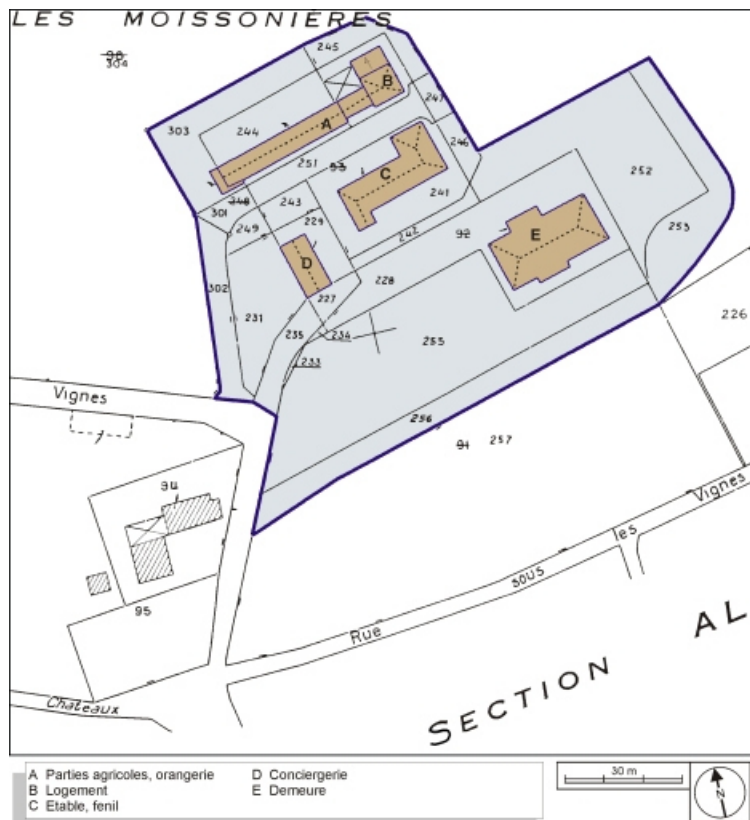
N° de l'illustration : 20039000014NUDA

**Plan-masse et de situation. Extrait du plan cadastral, 1984, section AK, 1:1000.**  
90, Beaucourt rue Sous les Vignes

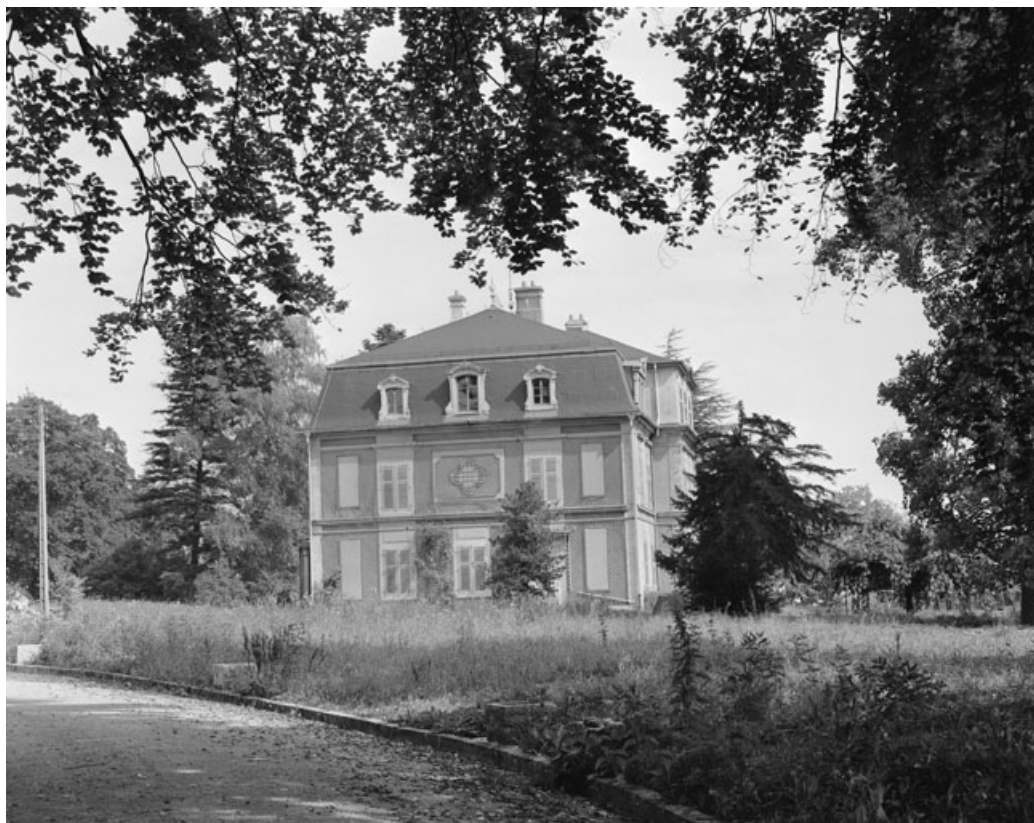
N° de l'illustration : 19819000047X

**Façade ouest en 1981. SRI. Enquête régionale sur les bâtiments industriels (1979-1981).**  
90, Beaucourt rue Sous les Vignes

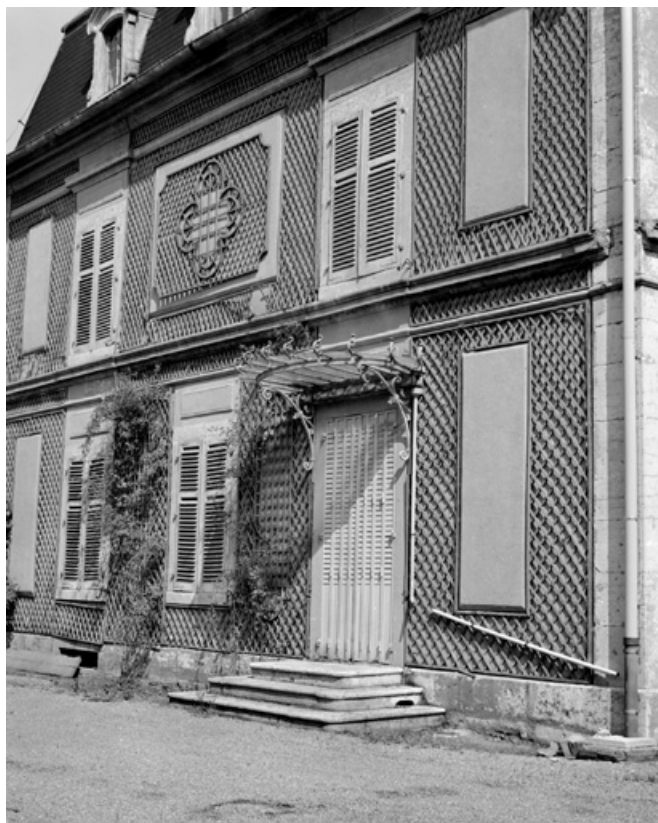
N° de l'illustration : 19819000050X

**Détail de la façade ouest en 1981. SRI. Enquête régionale sur les bâtiments industriels (1979-1981).**  
90, Beaucourt rue Sous les Vignes

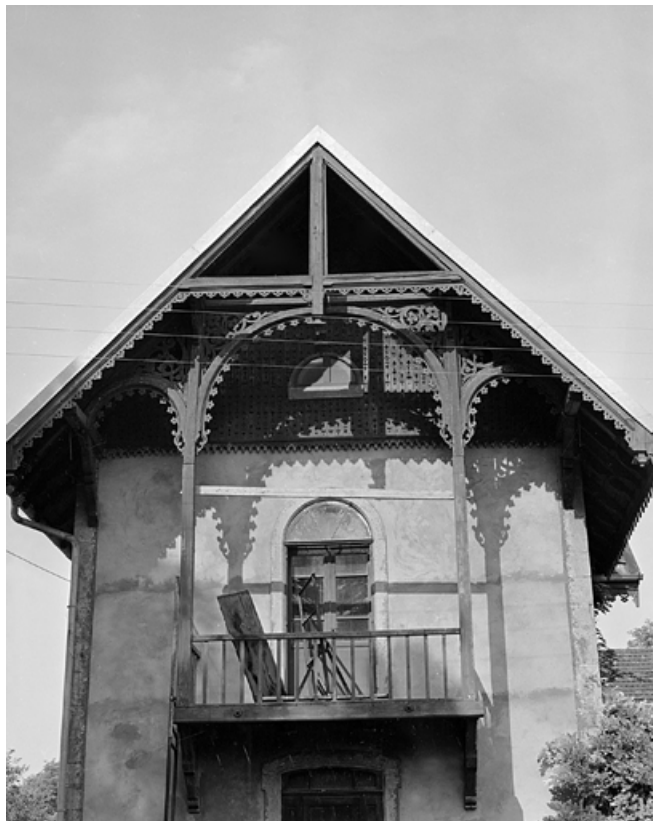
N° de l'illustration : 19819000057X

**Détail du pignon de la conciergerie en 1981. SRI. Enquête régionale sur les bâtiments industriels (1979-1981).**  
90, Beaucourt rue Sous les Vignes

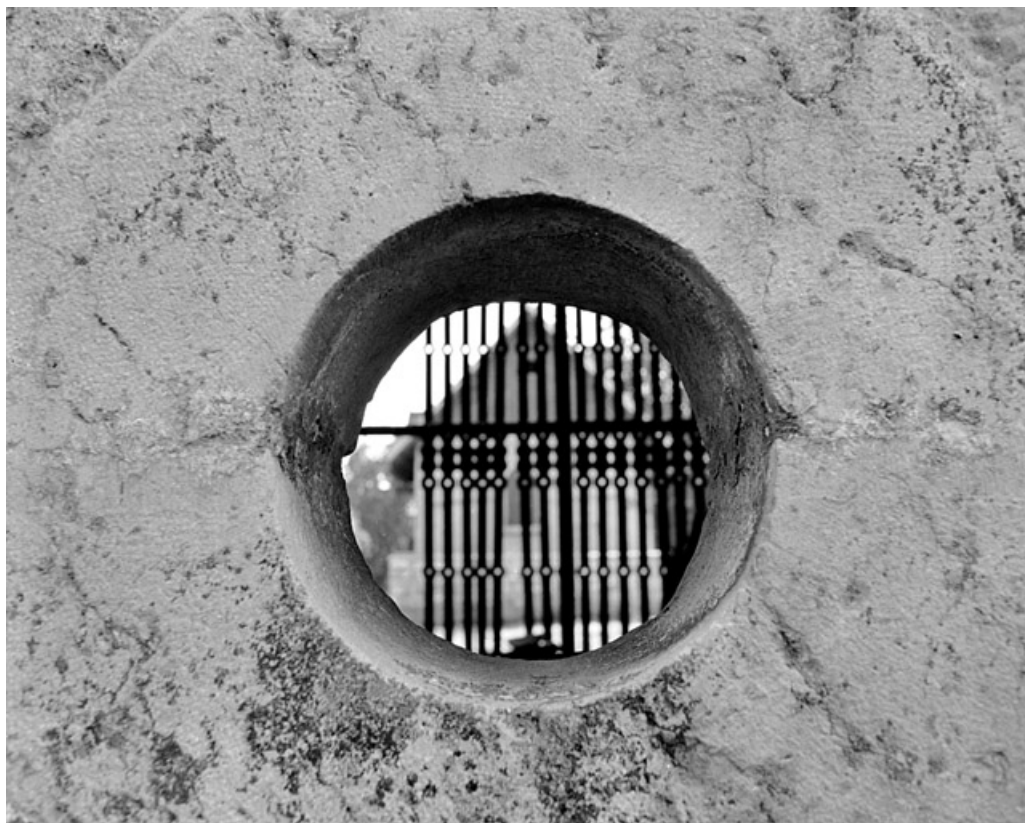
N° de l'illustration : 19819000063X

**L'orangerie en 1981. Détail d'une baie d'aération. SRI. Enquête régionale sur les bâtiments industriels (1979-1981).**  
90, Beaucourt rue Sous les Vignes

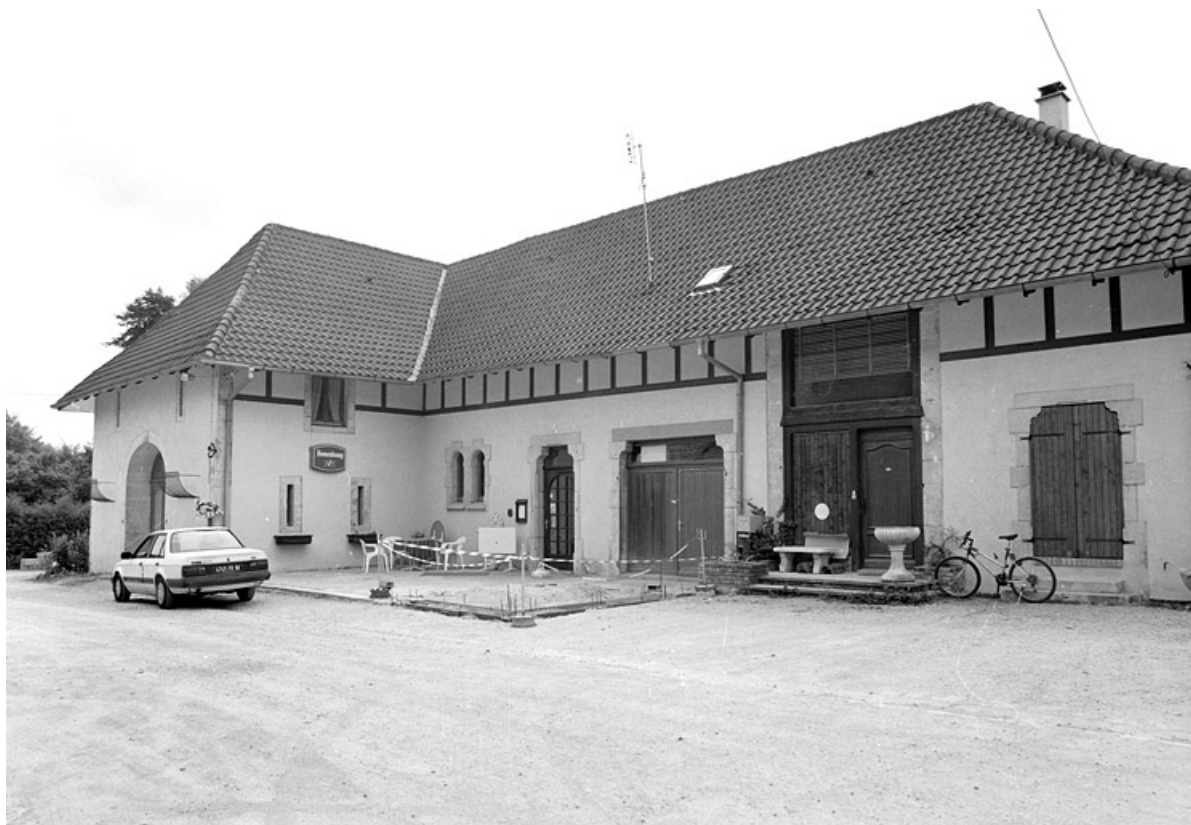
N° de l'illustration : 20029000264X

**Bâtiment à usage agricole (étable, fenil).**

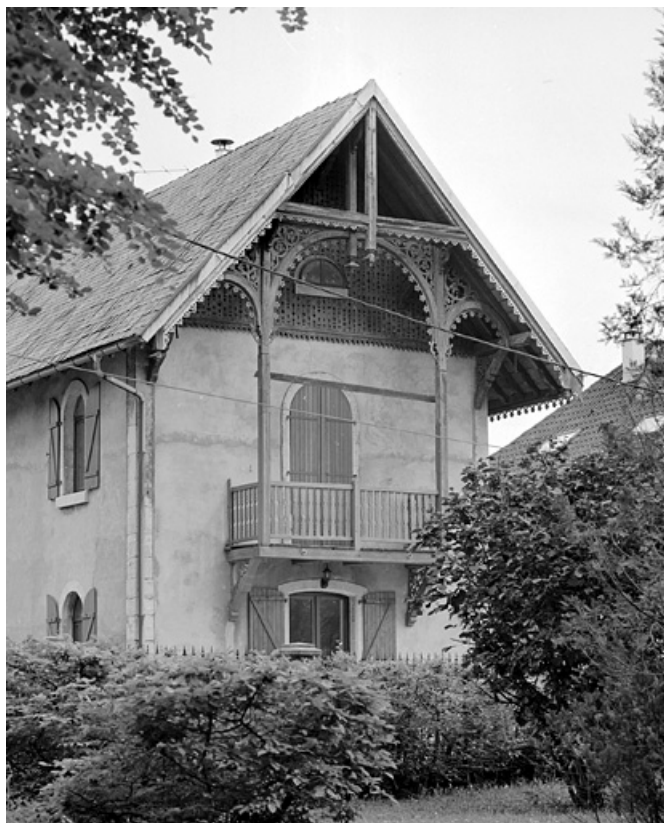
N° de l'illustration : 20029000269X

**Détail du pignon de la conciergerie.**
