## DEMEURE D'INDUSTRIEL DITE CHÂTEAU EDOUARD JAPY OU CHÂTEAU DES VIGNES

Bourgogne-Franche-Comté, Territoire de Belfort  
Beaucourt  
rue Sous les Vignes

Dossier IA90000085 réalisé en 2000  
Auteur(s) : Bernard Lardiére, Raphaël Favereaux

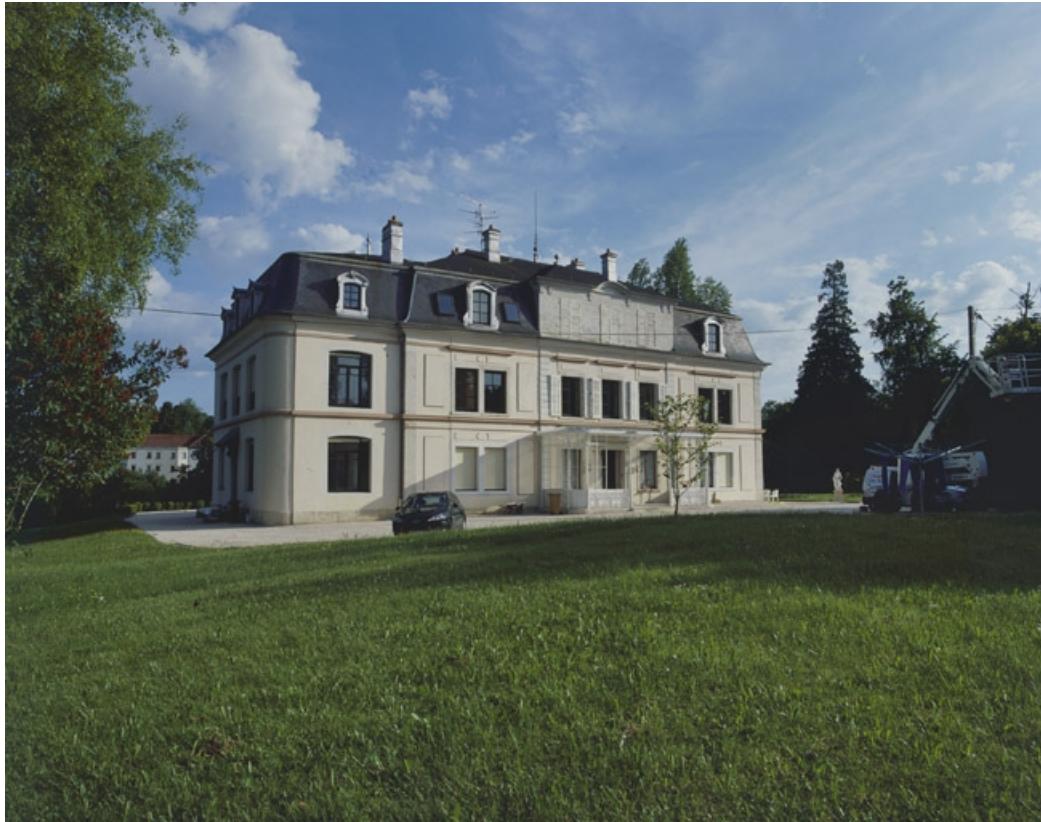
N° de l'illustration : 20029000260XA

**Façade nord.**

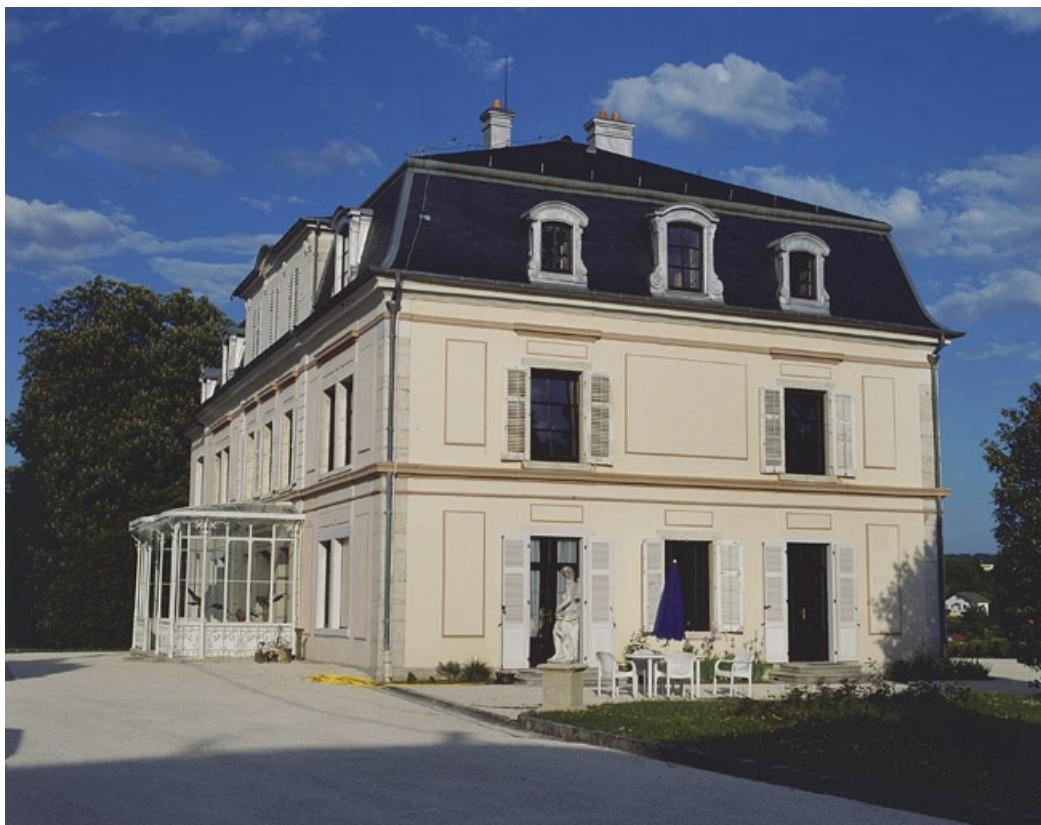
N° de l'illustration : 20029000258XA

**Vue de trois quarts arrière.**

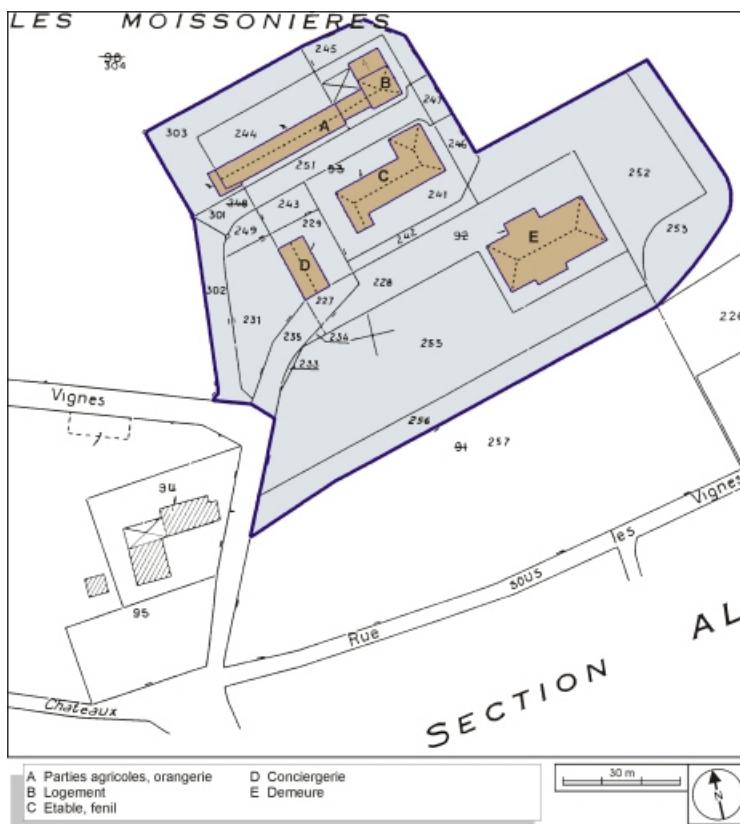
N° de l'illustration : 20039000014NUDA

**Plan-masse et de situation. Extrait du plan cadastral, 1984, section AK, 1:1000.**  
90, Beaucourt rue Sous les Vignes

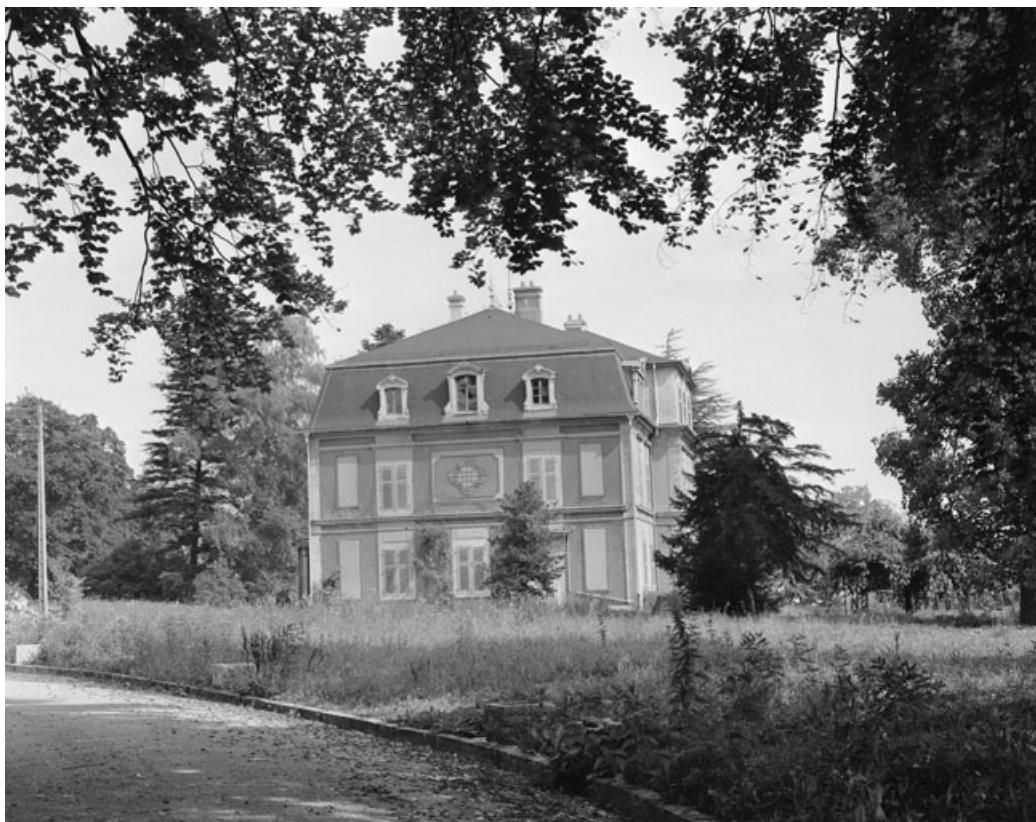
N° de l'illustration : 19819000047X

**Façade ouest en 1981. SRI. Enquête régionale sur les bâtiments industriels (1979-1981).**  
90, Beaucourt rue Sous les Vignes

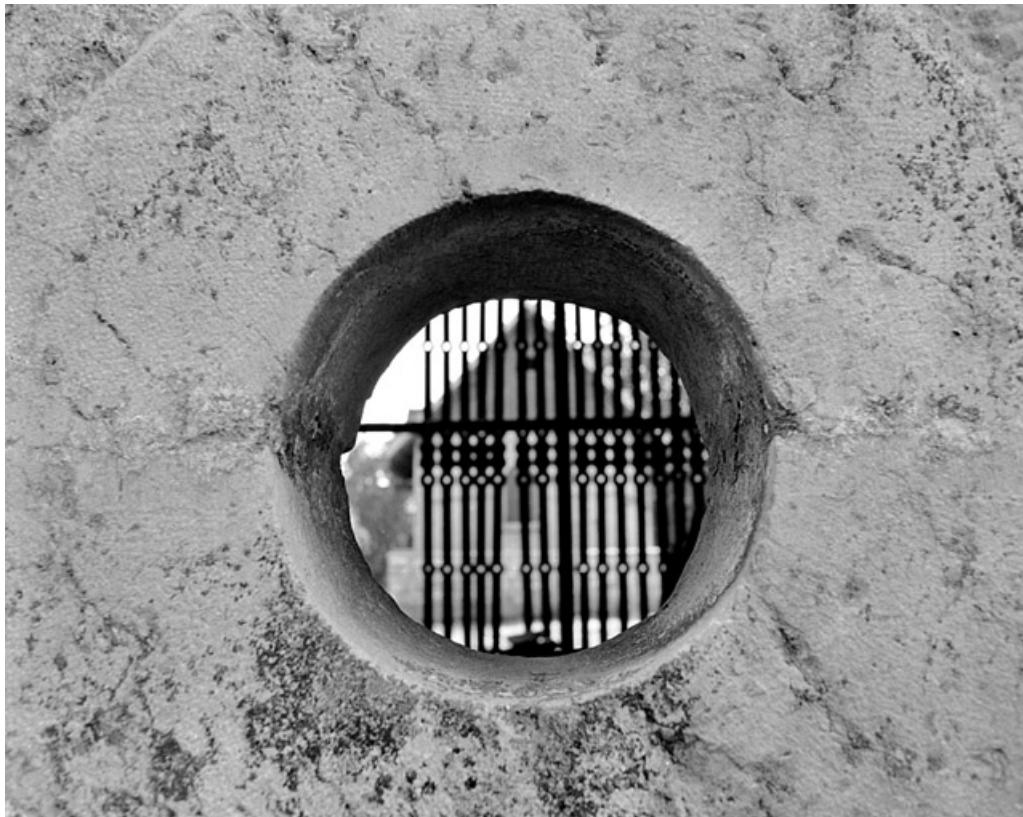
N° de l'illustration : 19819000063X

**L'orangerie en 1981. Détail d'une baie d'aération. SRI. Enquête régionale sur les bâtiments industriels (1979-1981).**  
90, Beaucourt rue Sous les Vignes

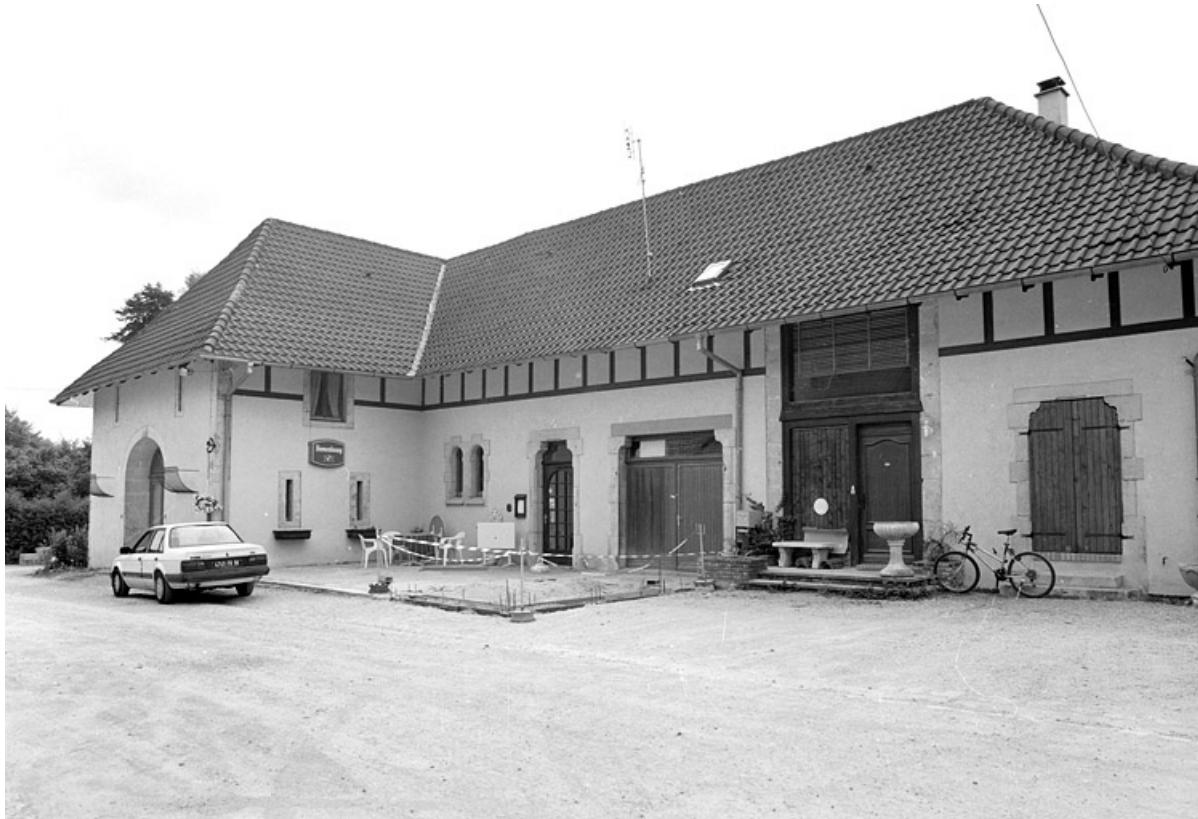
N° de l'illustration : 20029000264X

**Bâtiment à usage agricole (étable, fénil).**
