TUILERIE ET BRIQUETERIE LITTOT ET DOCHTERMANN, PUIS DOCHTERMANN, PUIS SCIERIE ET USINE DE MENUISERIE LÉON DUPONT ET CIE, ACTUELLEMENT ÉCOLE PROFESSIONNELLE

Bourgogne-Franche-Comté, Territoire de Belfort
Belfort
3 rue de Soissons

Dossier IA90000118 réalisé en 2000 revu en 2001

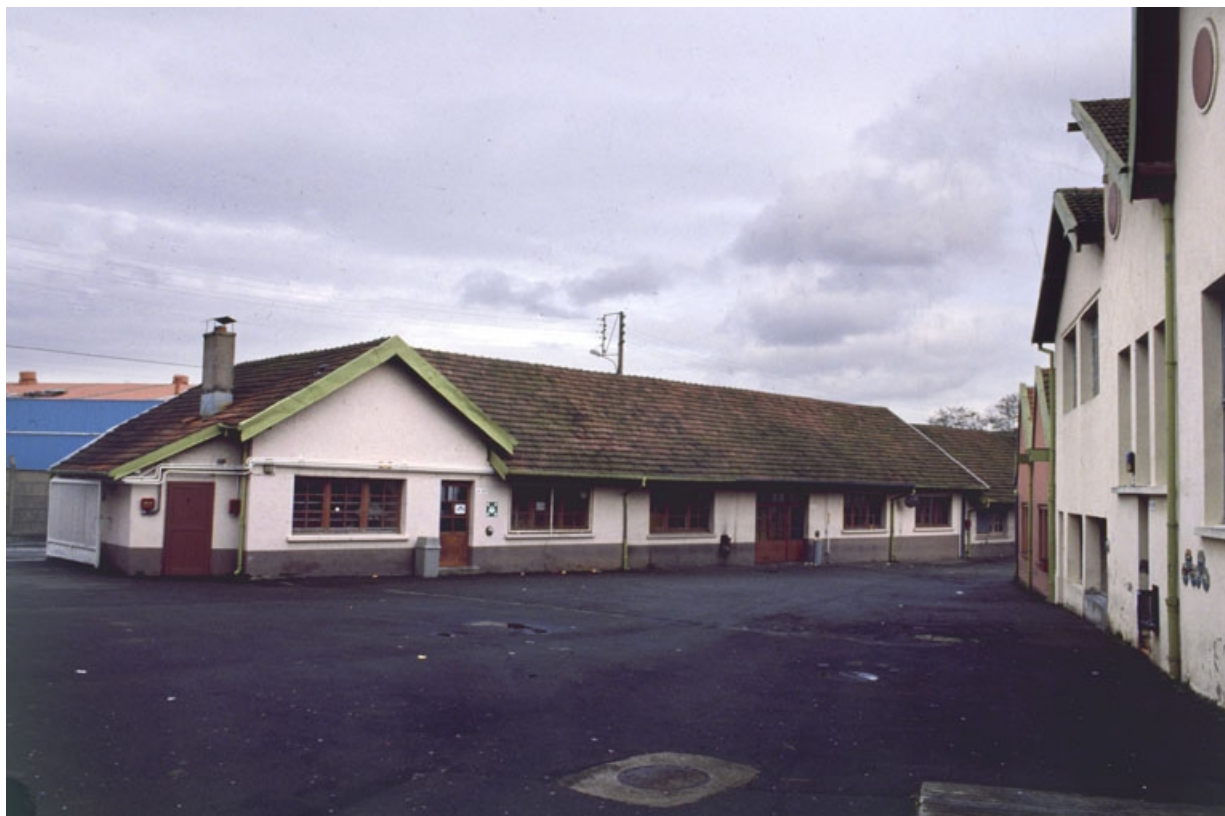
Anciens entrepôts industriels convertis en salles de classe.

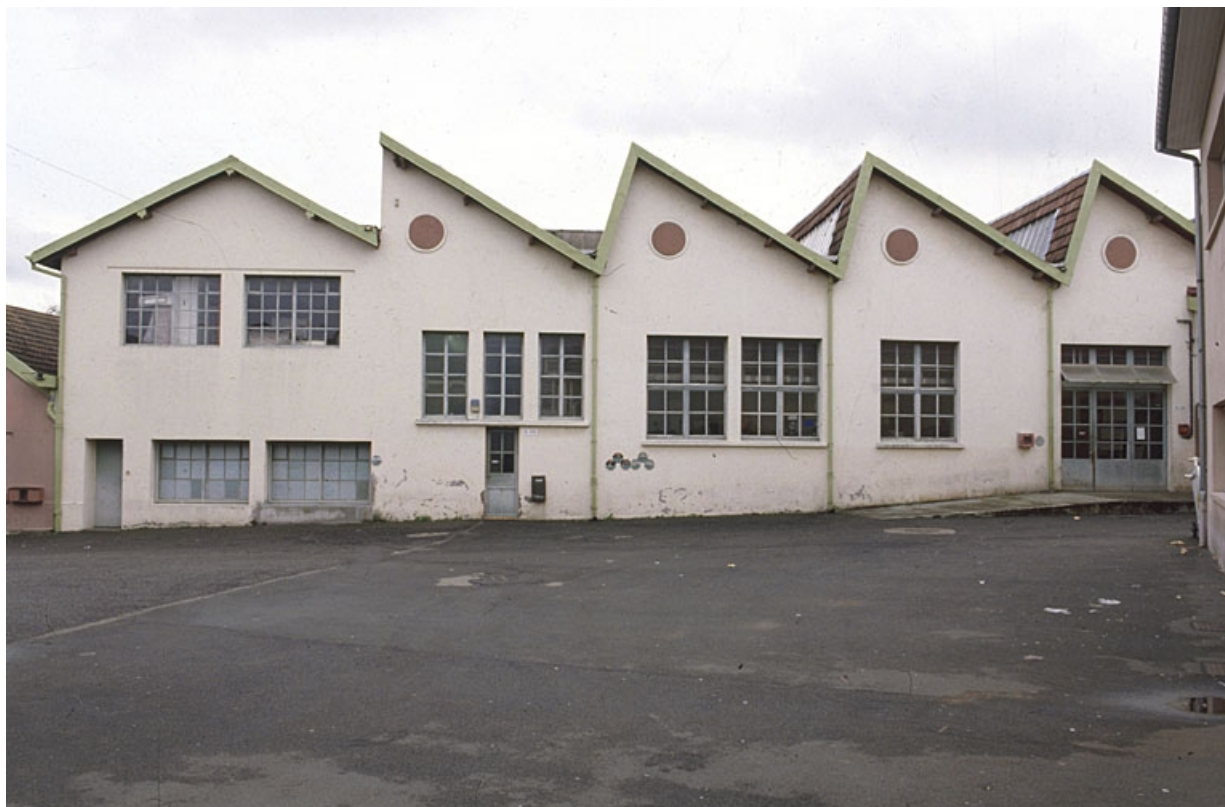
Pignons nord de l'ancien atelier de fabrication.

Les bâtiments sont en rez-de-chaussée, construits en moellon de pierre (grès ?) partiellement enduits et en parpaing de béton, couverts de sheds et de toits à longs pans, avec tuile mécanique et tôle en couverture. Les bureaux sont en brique et enduit couverts d'un toit à longs pans en tuile mécanique.

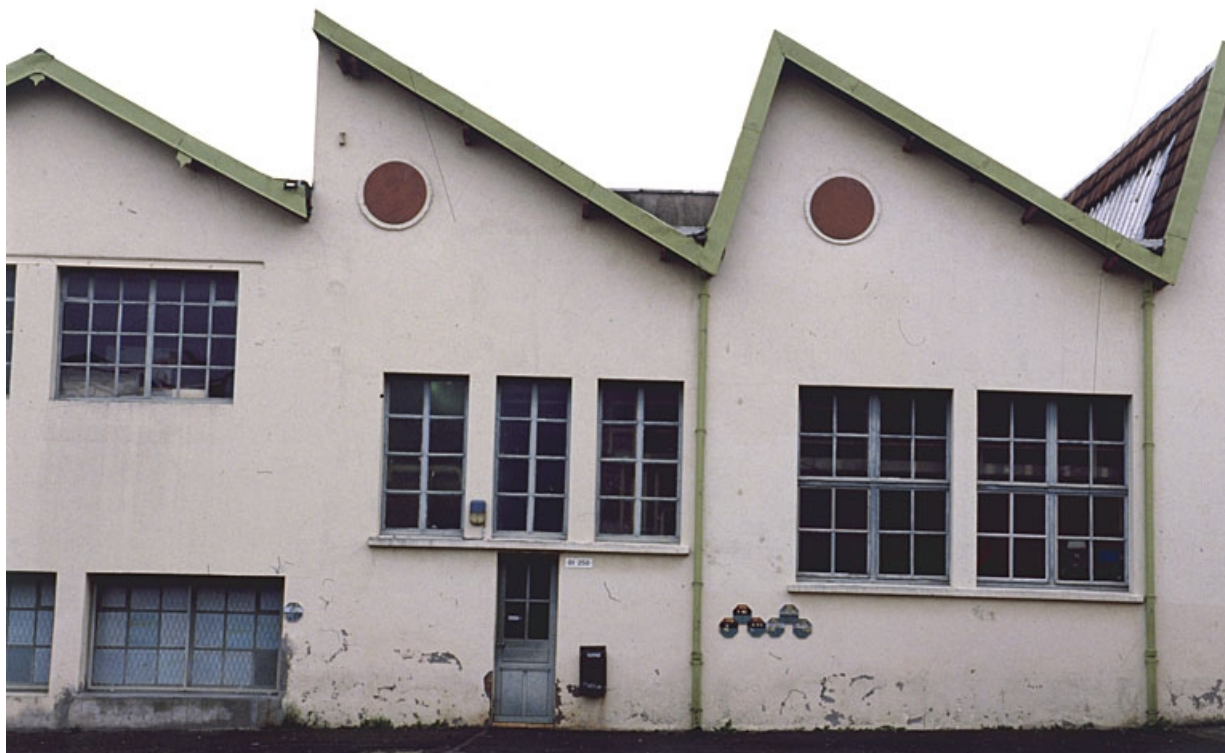
Détail des pignons nord de l'ancien atelier de fabrication.

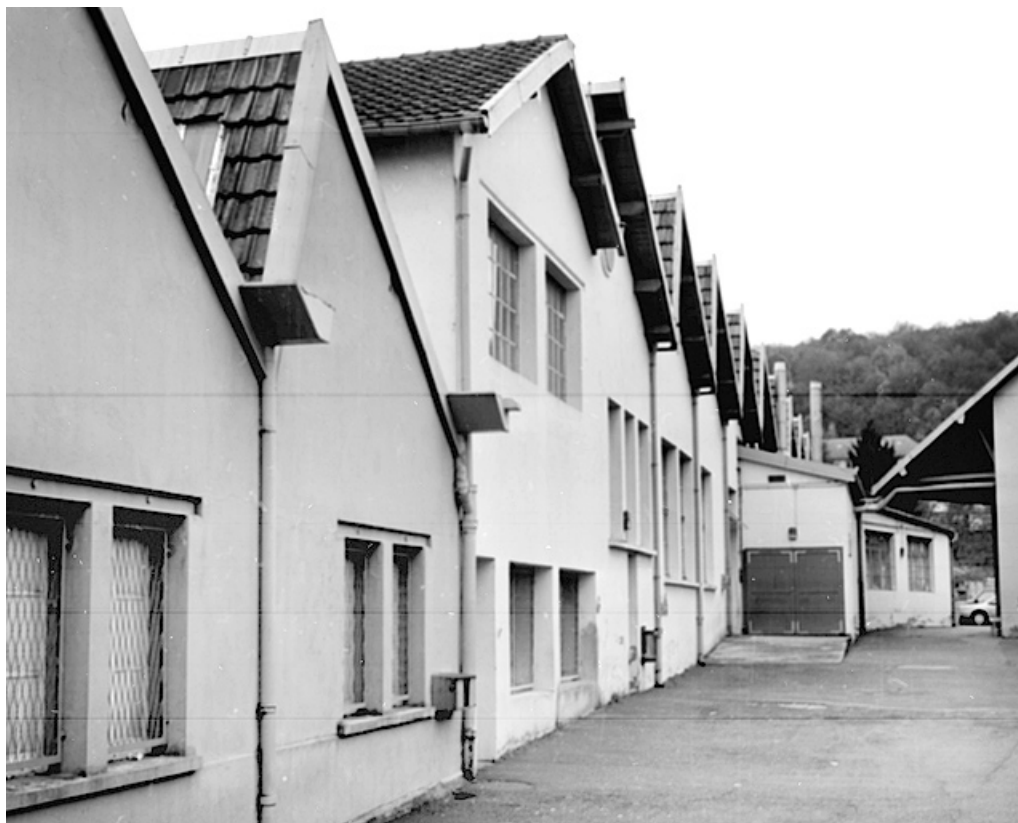
Alignement nord de l'ancien atelier de fabrication.

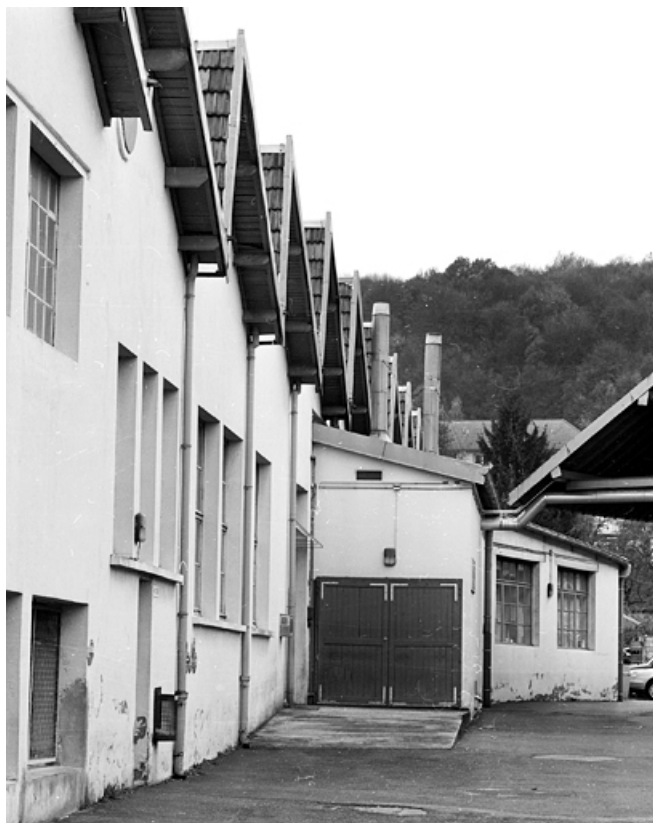
Détail de l'alignement nord de l'ancien atelier de fabrication.
