USINE DE BONNETERIE ACHTNICH, ACTUELLEMENT IMMEUBLE DE BUREAUX

Bourgogne-Franche-Comté, Territoire de Belfort
Belfort
6 rue du Rhône

Dossier IA90000120 réalisé en 2000 revu en
2001

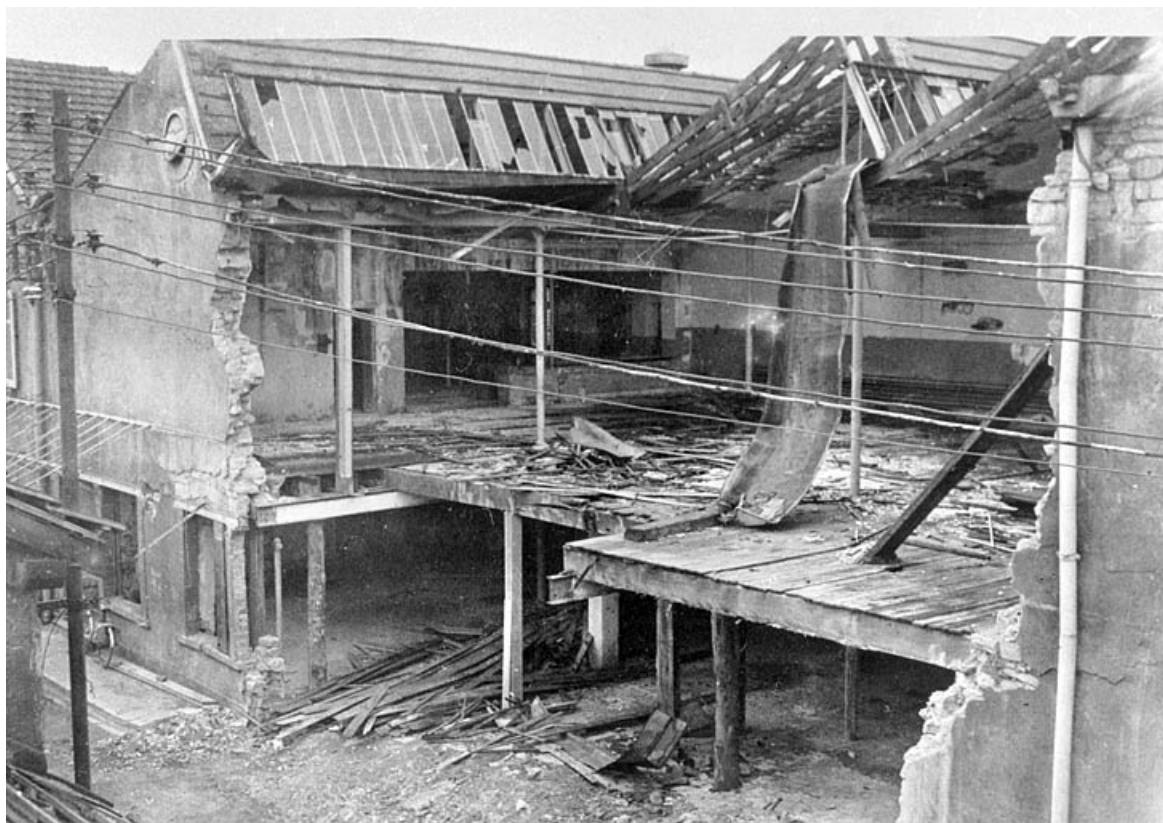
Destruction des ateliers sud en juin 1944.

- **Destruction des ateliers sud en juin 1944.**

Destruction des ateliers sud en juin 1944. Photographie, s.d. [1944].

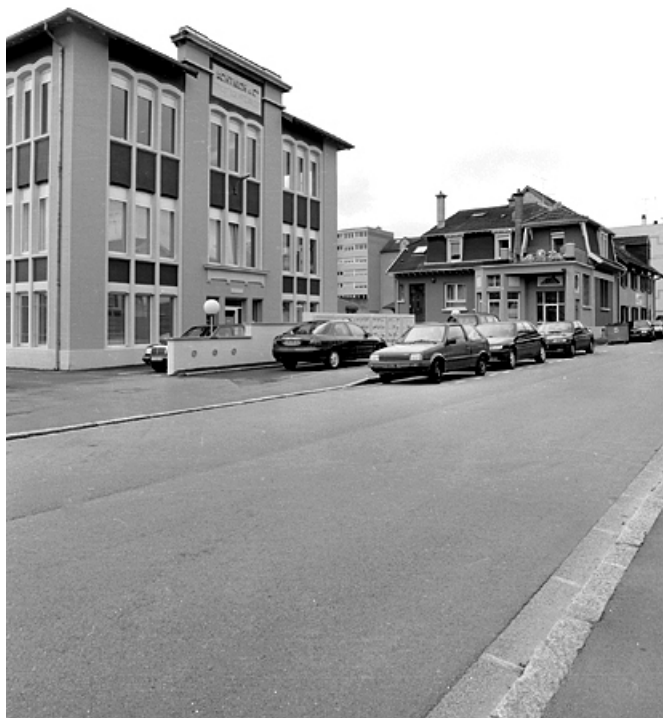
Façade nord de l'atelier de fabrication et conciergerie.

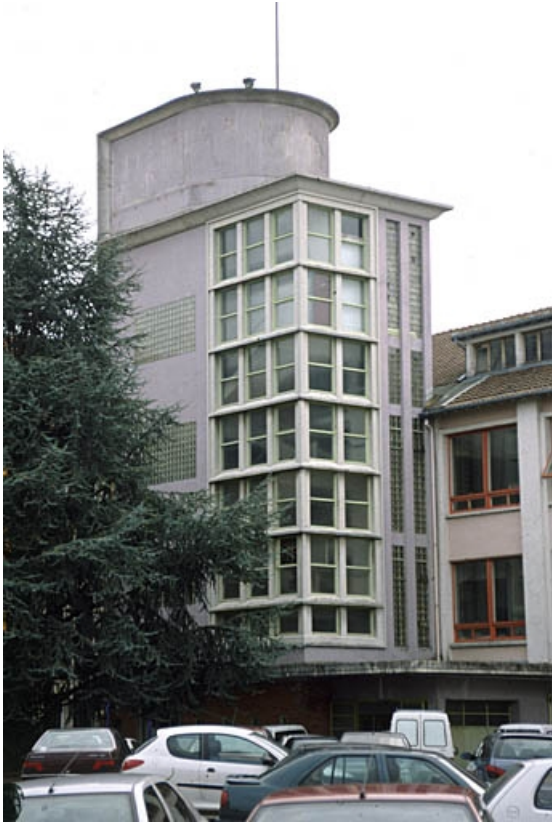
Escalier hors-oeuvre construit à la jonction des deux ateliers.

L'atelier de fabrication (1921-1949) est en moellon de calcaire enduit, béton armé, à deux étages carrés, toit à longs pans et croupe couvert en tuile mécanique. L'extension de l'atelier (1958-1959) est en parpaing de béton et béton armé. Ils étaient desservis par trois monte-charge et comprenaient un magasin de vente, un magasin et un entrepôt industriels, un magasin d'expédition et un vestiaire au rez-de-chaussée ; un atelier de coupe, un local abritant les calandres, l'atelier de tricotage et des bureaux au premier étage ; l'atelier de confection, de vaporisation, un magasin pour produits semi-finis et un atelier de conditionnement au second étage. L'escalier hors-oeuvre est en béton armé.

Escaliers : escalier hors-oeuvre, escalier tournant à retours avec jour, en maçonnerie

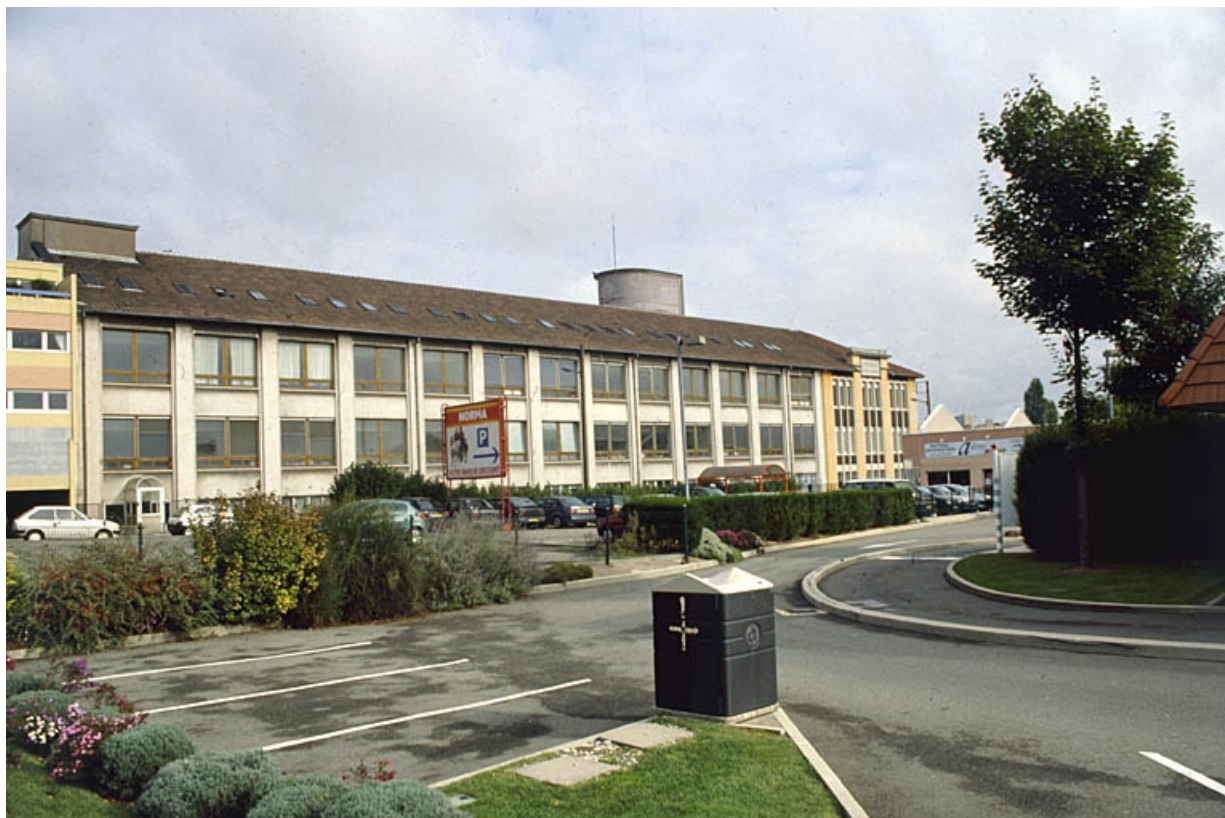
Extension sud de l'atelier de fabrication.
