BRASSERIE WAGNER, PUIS ENTREPÔT COMMERCIAL

Bourgogne-Franche-Comté, Territoire de Belfort
Belfort
1 à 5 rue des Capucins

Dossier IA90000129 réalisé en 2000 revu en
2001

Auteur(s) : Raphaël Favereaux

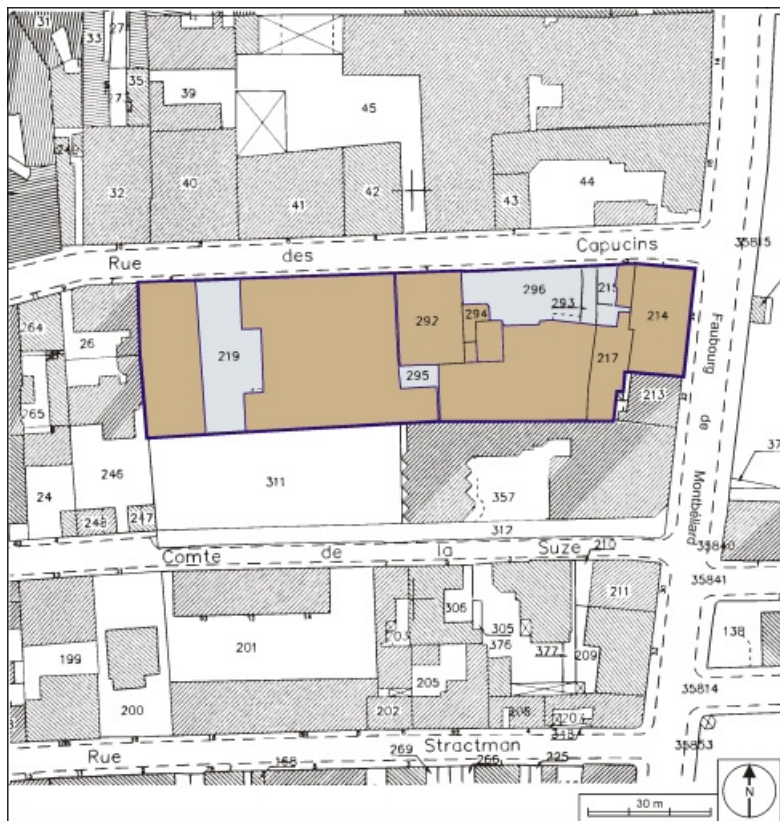
N° de l'illustration : 20039000063NUDA

Plan-masse et de situation. Extrait du plan cadastral, 2001, section BK, 1:1000.
90, Belfort, 1 à 5 rue des Capucins

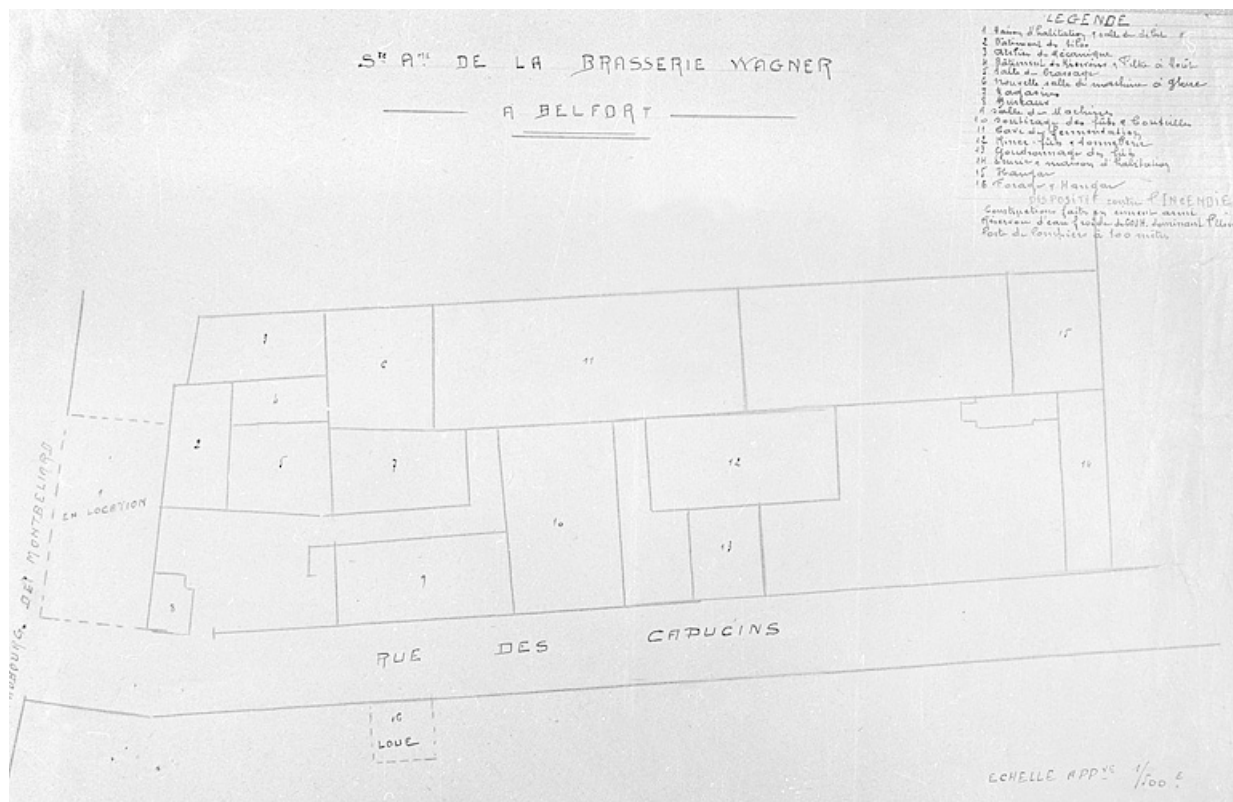
N° de l'illustration : 20019000251X

Plan-masse de la brasserie.

Croquis (calque), échelle 1:500, 1926. Lieu de conservation : Archives départementales du Territoire de Belfort, Belfort. Cote : 5 M 234

- **Plan-masse de la brasserie.**

Plan-masse de la brasserie. Croquis (calque), échelle 1:500, 1926.

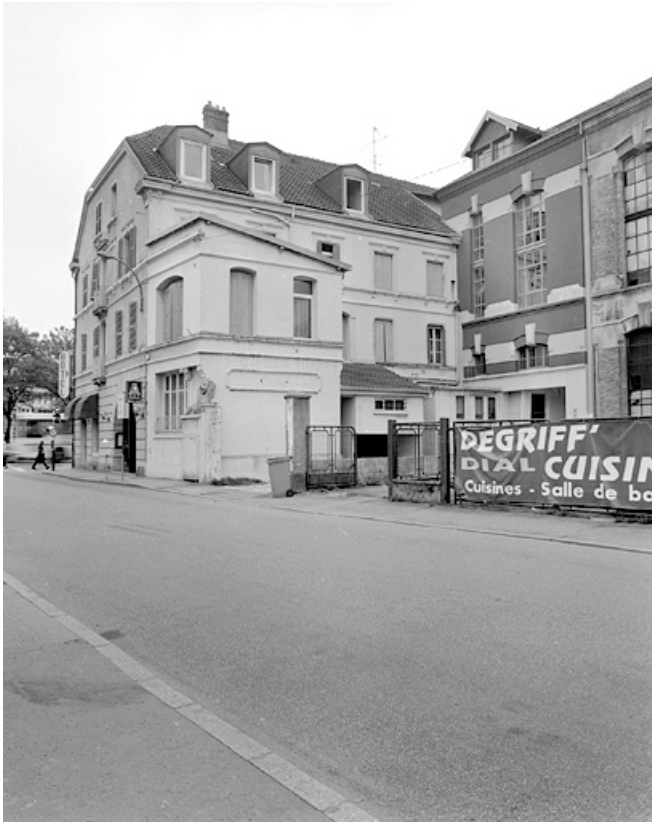
N° de l'illustration : 20009000649X

Bureau et façade de l'atelier de fabrication.

L'atelier de fabrication (salle de brassage) est à un étage de soubassement et deux étages carrés, en brique et enduit, couvert d'un toit à longs pans. L'ancienne salle de soutirage est à un étage carré et un étage de comble, en moellon et enduit, couverte d'un toit à longs pans et demi-croupe. L'atelier de réparation est couvert de sheds.

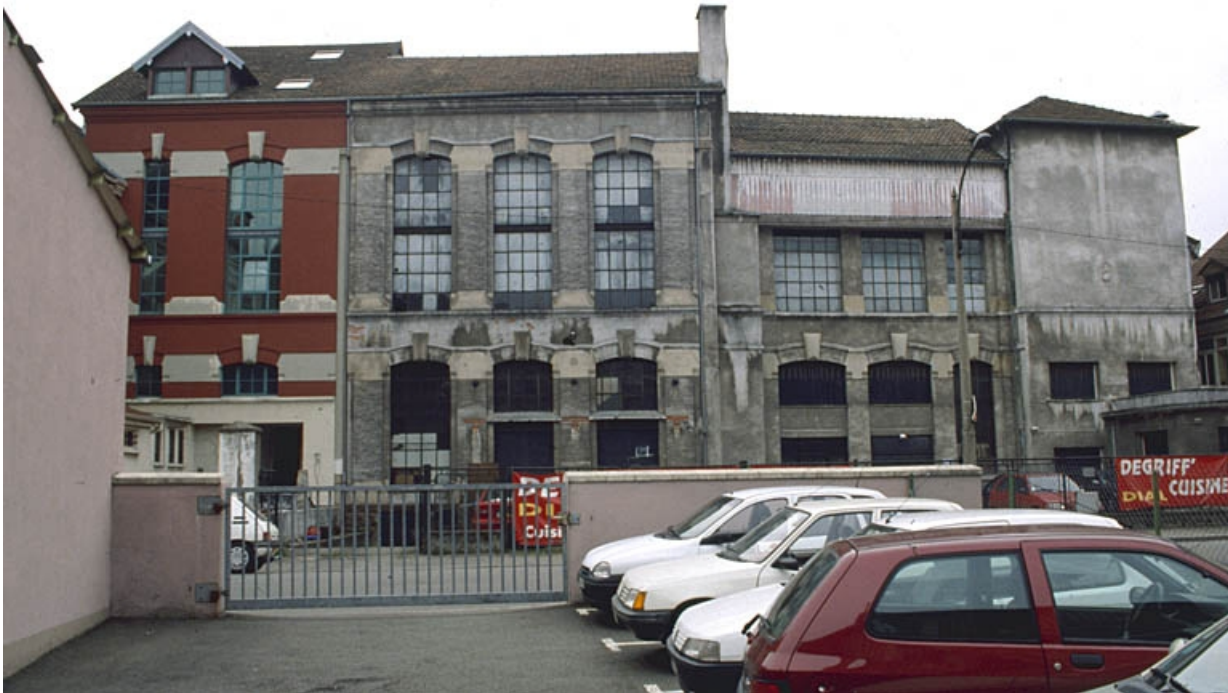
N° de l'illustration : 20009000655ZA

Façade antérieure de l'atelier de fabrication.

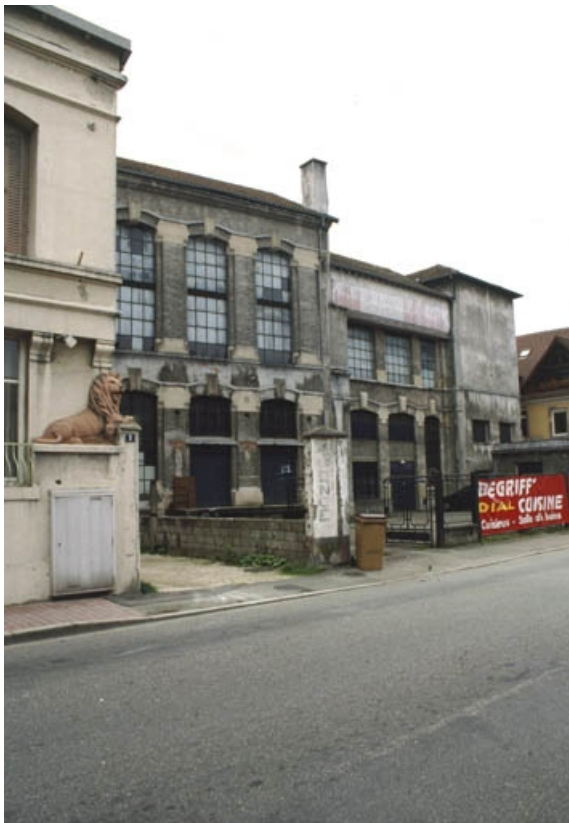
N° de l'illustration : 20009000651ZA

Vue de trois quarts gauche de la façade de l'atelier de fabrication.
