CARRELAGE DE SOL

Bourgogne-Franche-Comté, Côte-d'Or
Châteauneuf

Situé dans : Château fort

Dossier IM21009225 réalisé en 2004 revu en 2024

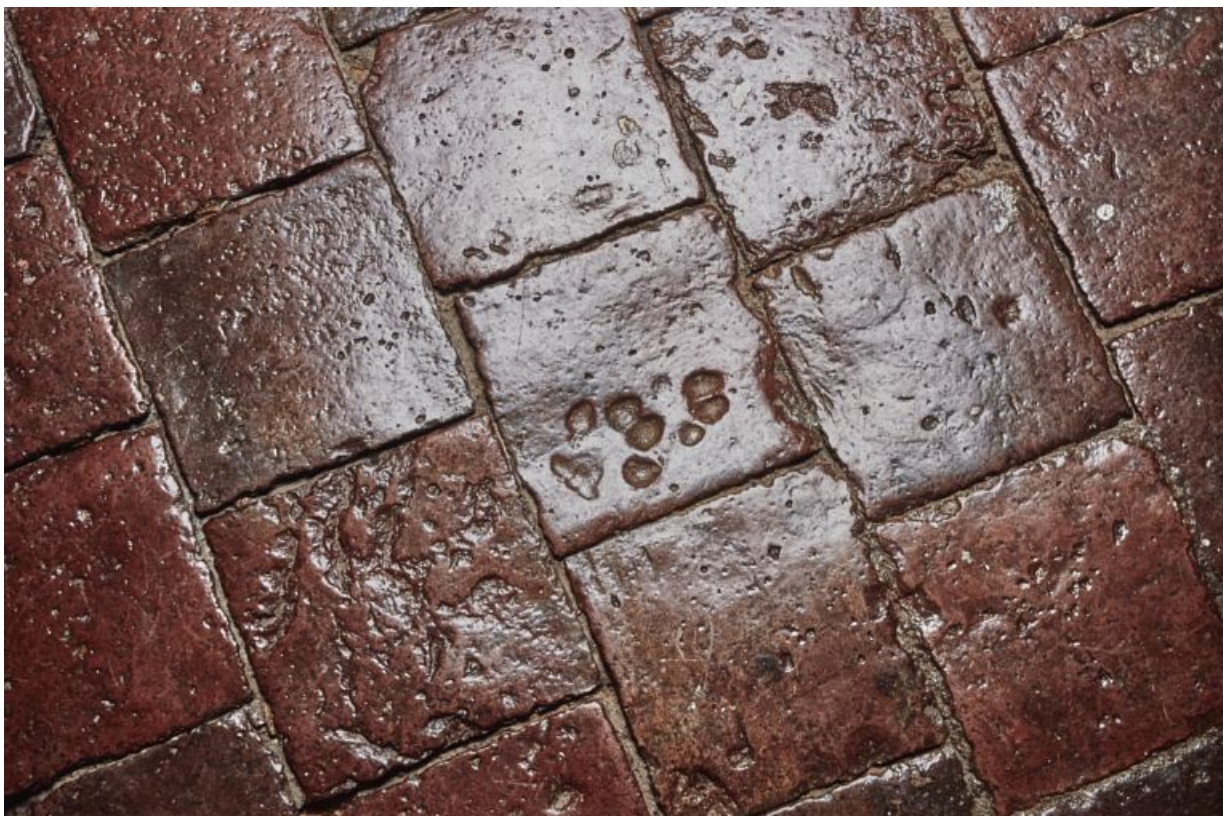
N° de l'illustration : 20042100049ZA

Traces de pattes d'animaux au sol de la chambre de Vienne.
21, Châteauneuf

1. au sol du château : certains carreaux unis portent des empreintes de pattes d'animaux (chien, loup, lynx, cervidé, etc.). D'autres portent un décor géométrique gravé (étoile).

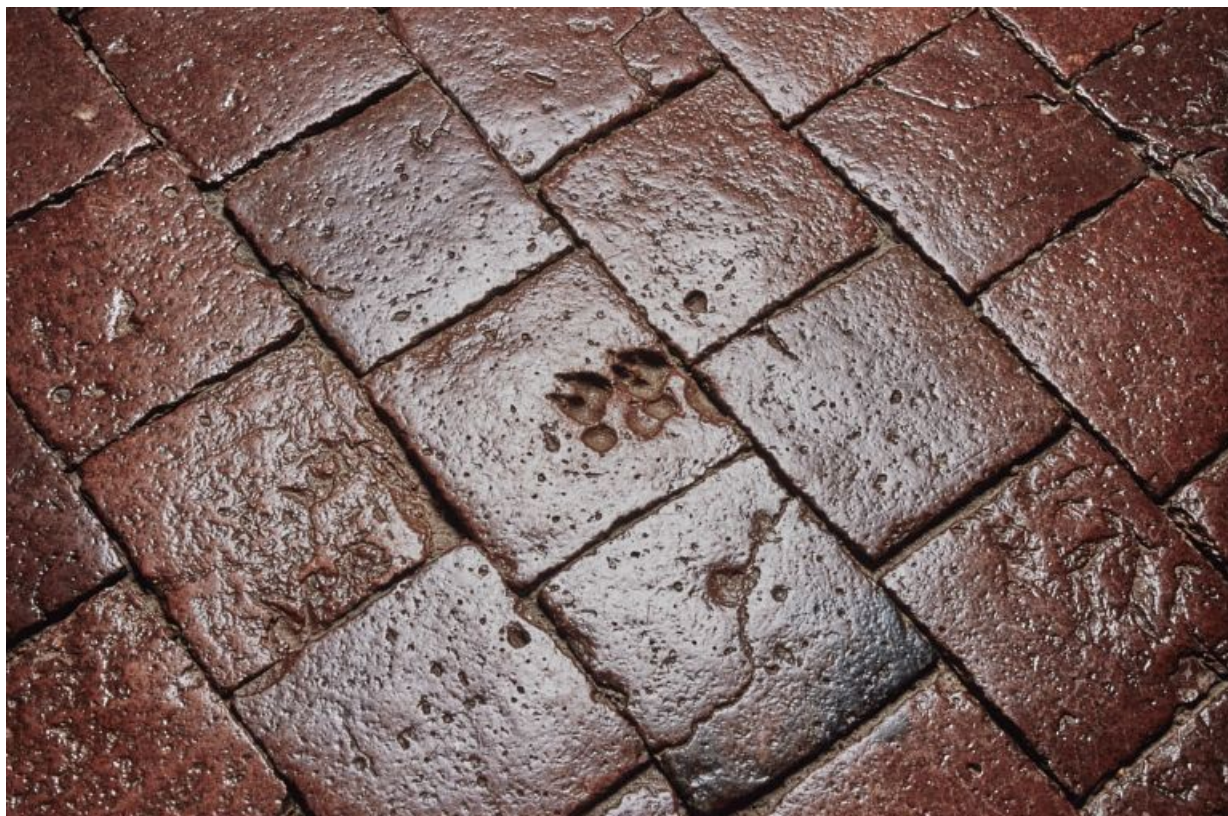
N° de l'illustration : 20042100051ZA

Traces de pattes d'animaux au sol de la chambre de Vienne.
21, Châteauneuf

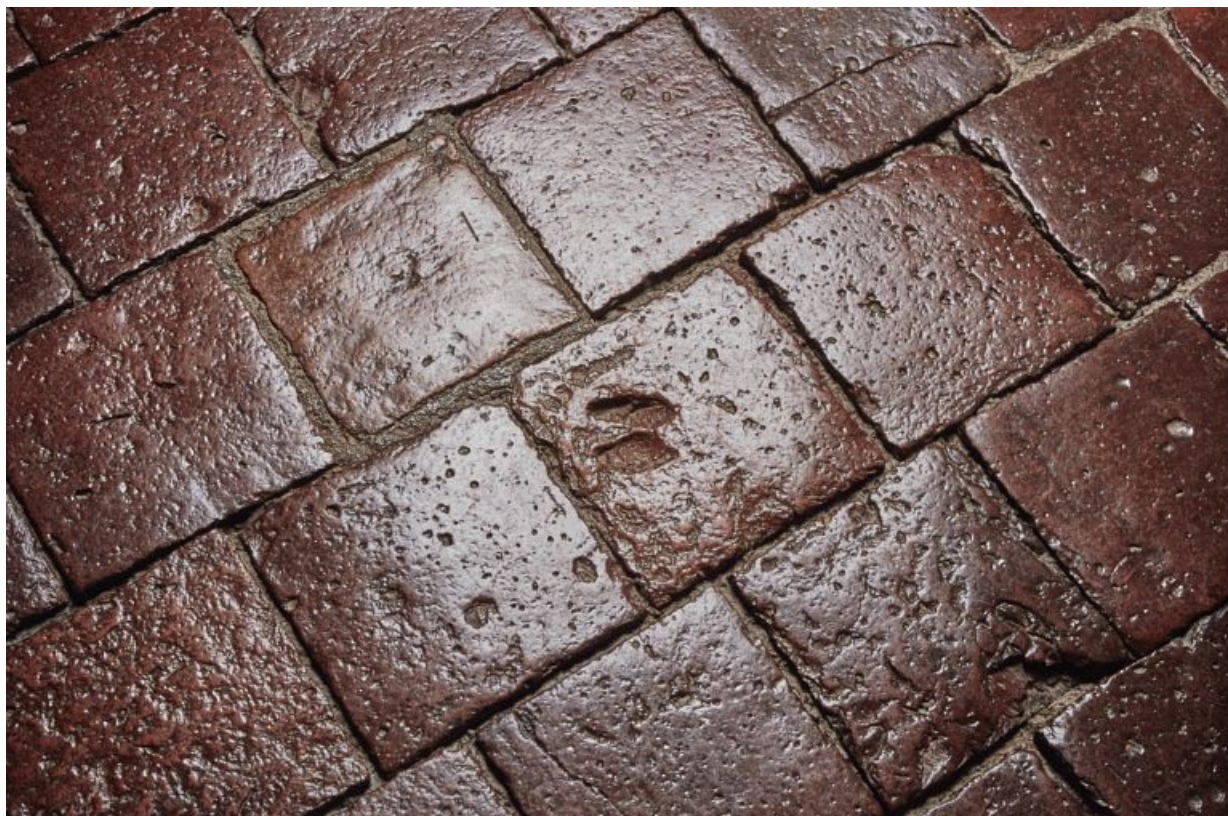
N° de l'illustration : 20042100052ZA

Traces de pattes d'animaux au sol de la chambre de Vienne.
21, Châteauneuf

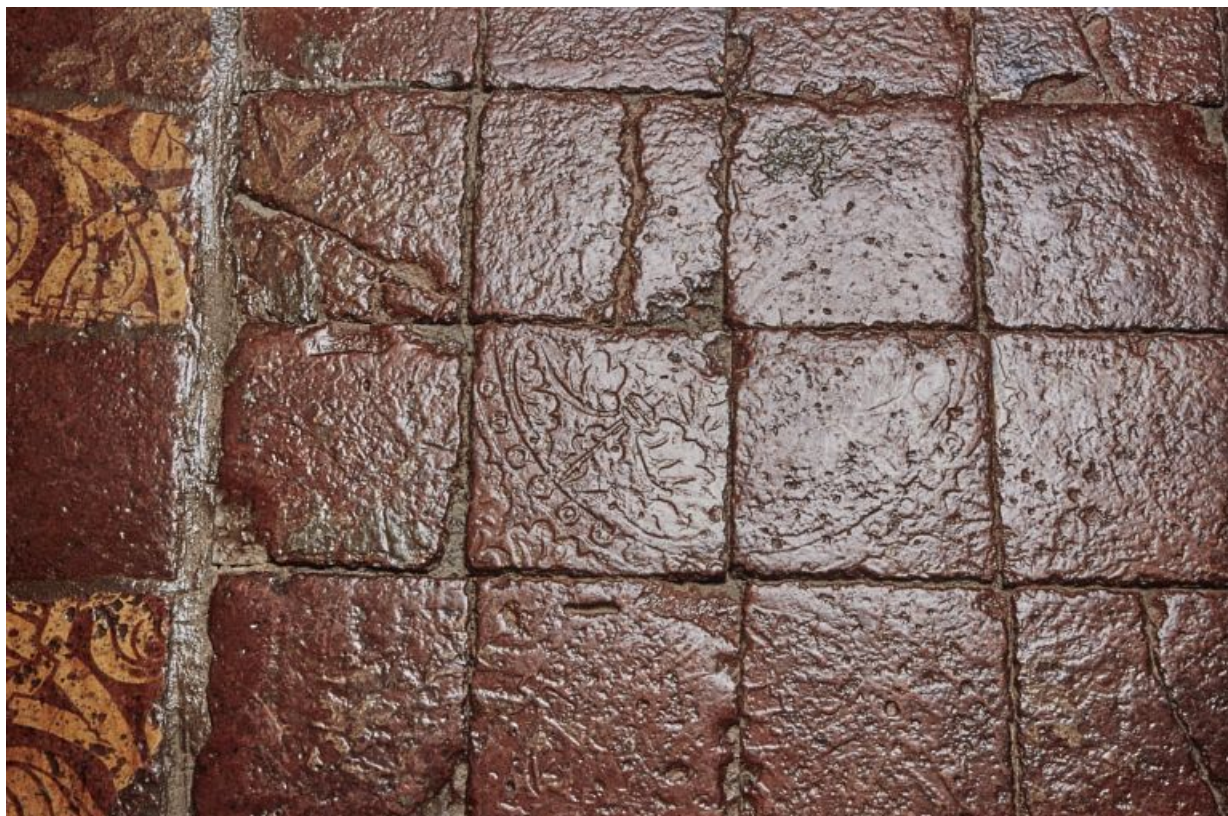
N° de l'illustration : 20042100053ZA

Carreaux de pavement dans l'appartement du 15e siècle.
21, Châteauneuf
