## 2 MACHINES À FRAISER (ARRONDISSEURS)

Bourgogne-Franche-Comté, Doubs  
Baume-les-Dames  
Gondé - rue des Pipes

Situé dans : Usine de tabletterie (usine de pipes Ropp), actuellement musée

Dossier IM25001124 réalisé en 2002

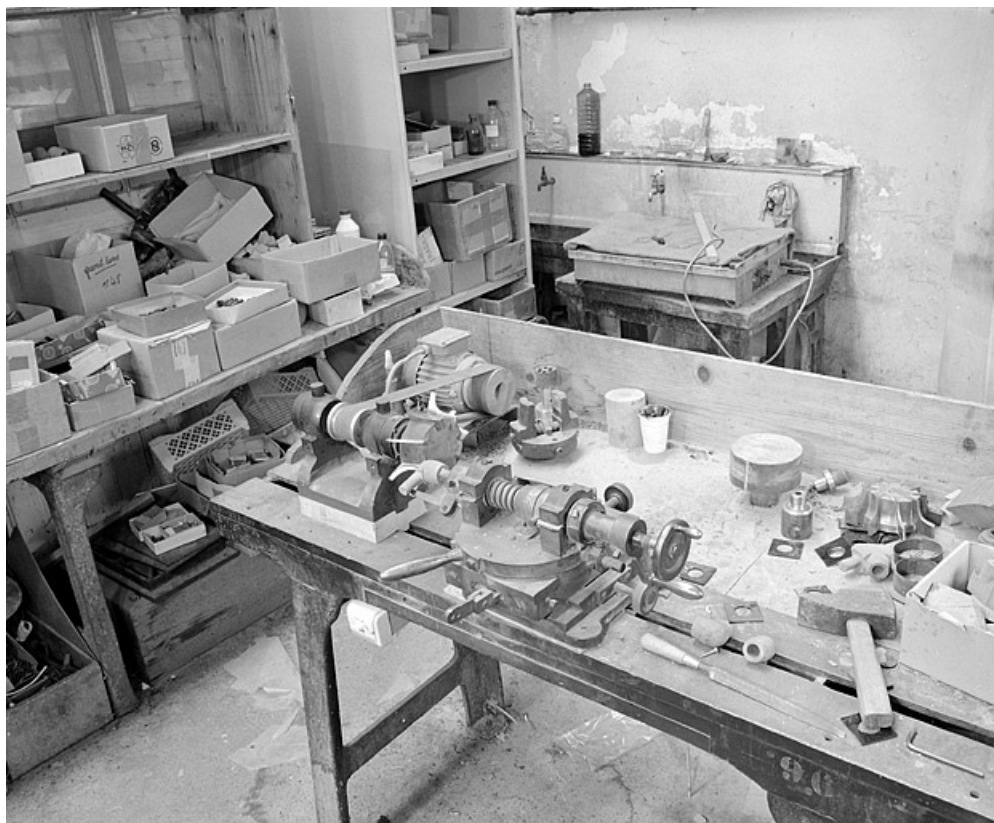
N° de l'illustration : 20022500467X

**Vue d'ensemble de l'arrondisseur (atelier de finissage).**

Après l'usinage du foyer et du fourneau, cette machine sert à tailler les culs de pipes, c'est-à-dire à usiner la partie externe du fond des fourneaux. La tête de pipe est fixée à un chariot par des dents qui accrochent les parois internes du foyer. Un moteur électrique entraîne par courroie la rotation d'une fraise dont les copeaux sont galbés. Le chariot permet, par un système de pivot, d'approcher la tête de pipe en bloquant l'avancement au niveau souhaité grâce à une butée, et une seconde manette la fait tourner sur elle-même pour en profiler le mieux possible le contour. Cette opération, forcément incomplète du fait de la présence de la tige, doit être finie avec une fraise recouverte de coussinet. Une installation commune à l'ensemble de l'atelier aspirait les poussières.

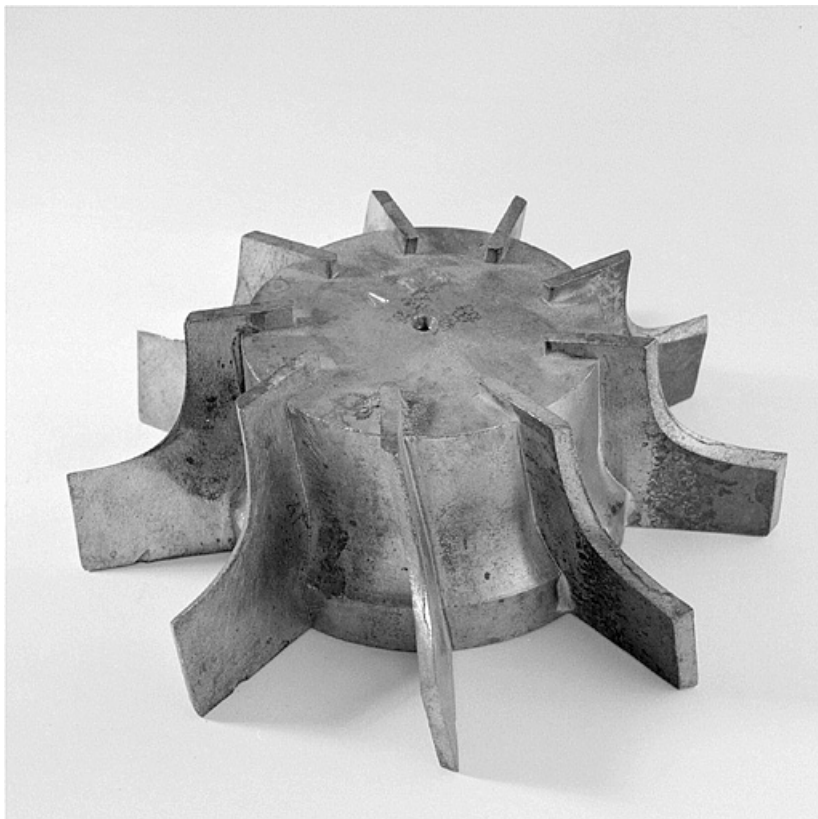
N° de l'illustration : 20022500952X

**Détail d'une fraise vue de côté.**

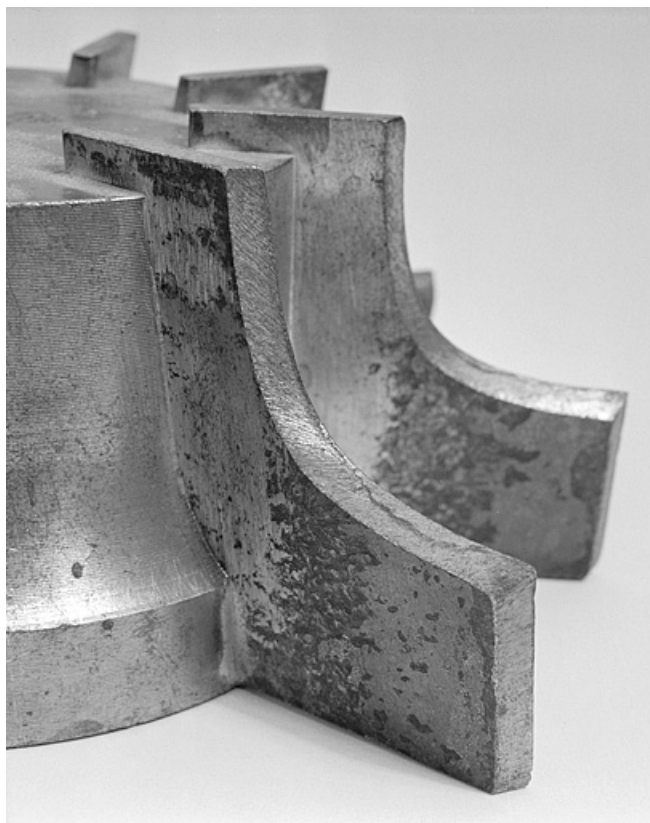
N° de l'illustration : 20022500954X

**Détail d'une fraise, montrant le profil des fers.**
