HORLOGE D'ÉDIFICE PROST FRÈRES

Bourgogne-Franche-Comté, Jura
Morez
place Jean Jaurès

Situé dans : Hôtel de ville, groupe scolaire, école professionnelle, tribunal, musée

Dossier IM39002340 réalisé en 2010

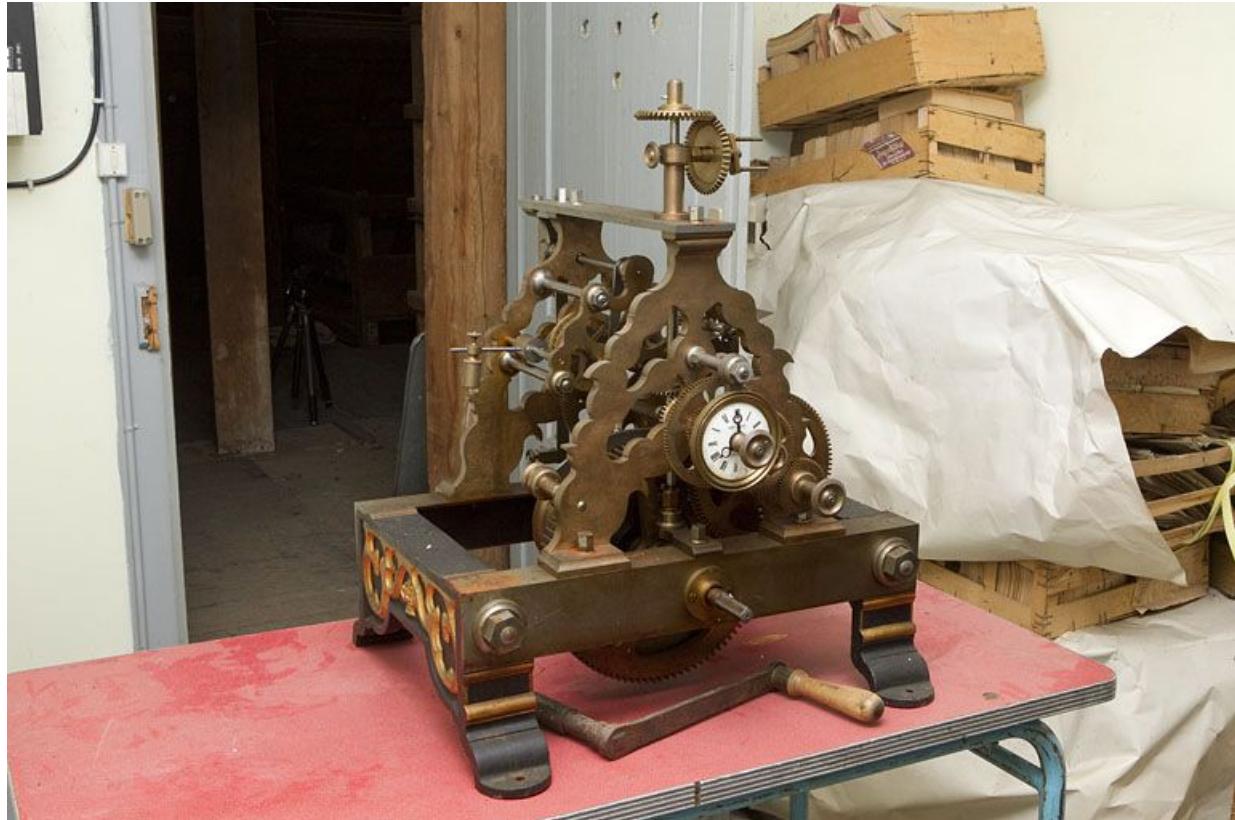
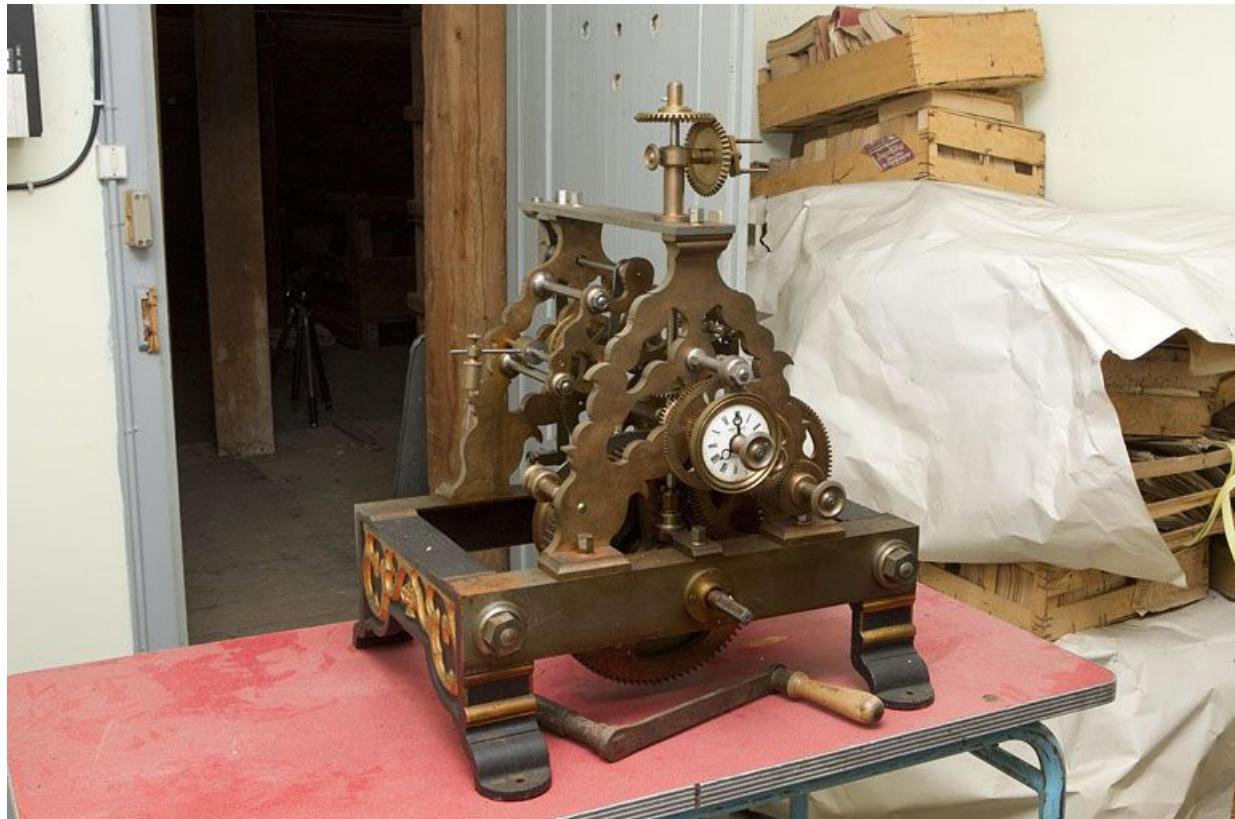
N° de l'illustration : 20103900564NUC2A

Mouvement : face avant, de trois quarts gauche.

Supporté par un bâti associant (par boulonnage) deux massifs d'extrémité en fonte (à motifs décoratifs dorés) reliés par deux cornières en acier, le mouvement est à poids et balancier (déposés), avec échappement à chevilles mais sans mécanisme de sonnerie. Ses engrenages et transmissions sont en acier et en laiton, fixés entre deux platines en laiton massives, et il est muni d'un petit cadran de contrôle émaillé blanc ($d = 8$ cm). Il a été désaffecté et se trouve posé sur une table, la grande tige métallique le reliant aux deux aiguilles du cadran extérieur ayant été démontée. Ce cadran est constitué de 13 morceaux de verre transparent dépoli supportés par une ossature métallique. Une lumière permet d'éclairer par l'arrière les chiffres peints en noir. Le mécanisme était abrité dans un cabinet en chêne, en place, dont chaque côté est formé d'une porte vitrée dans sa moitié supérieure et dont le couvrement, également vitré, est maintenant protégé par une tôle de fer.

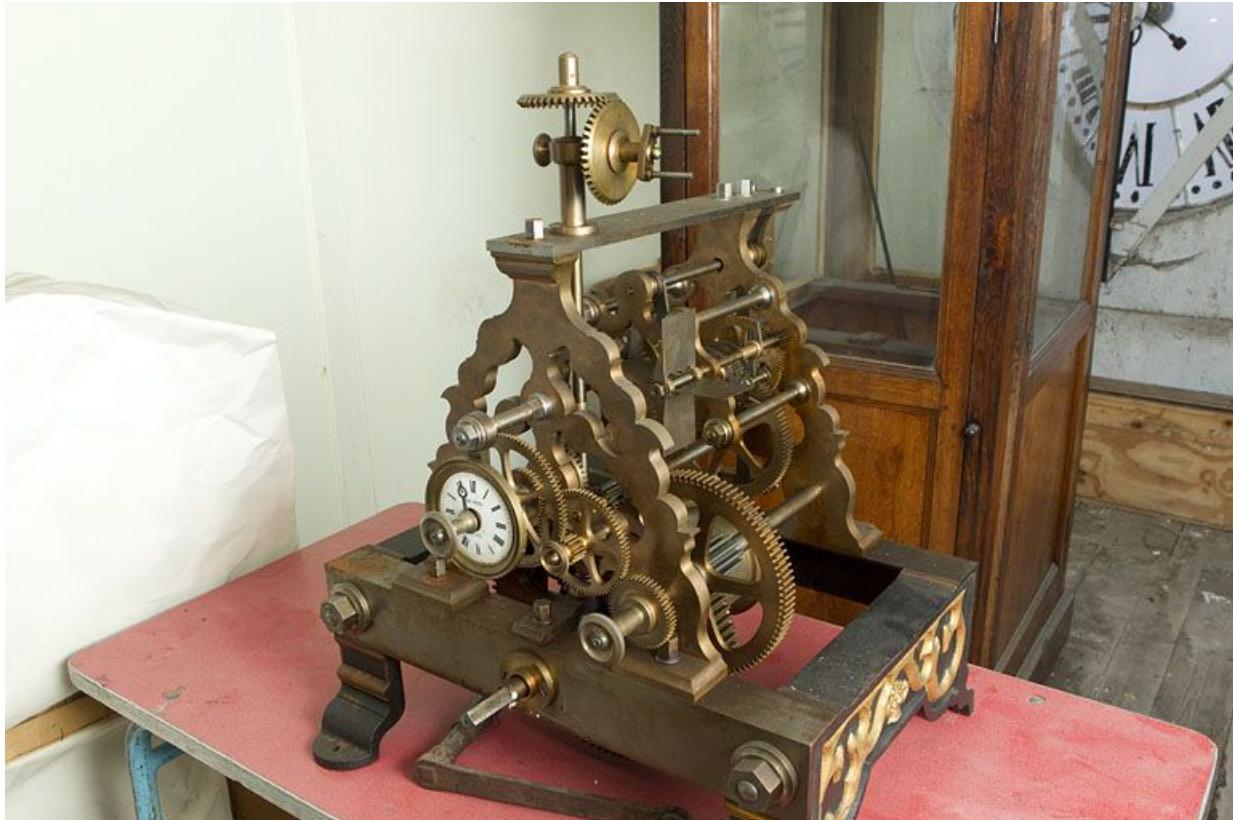
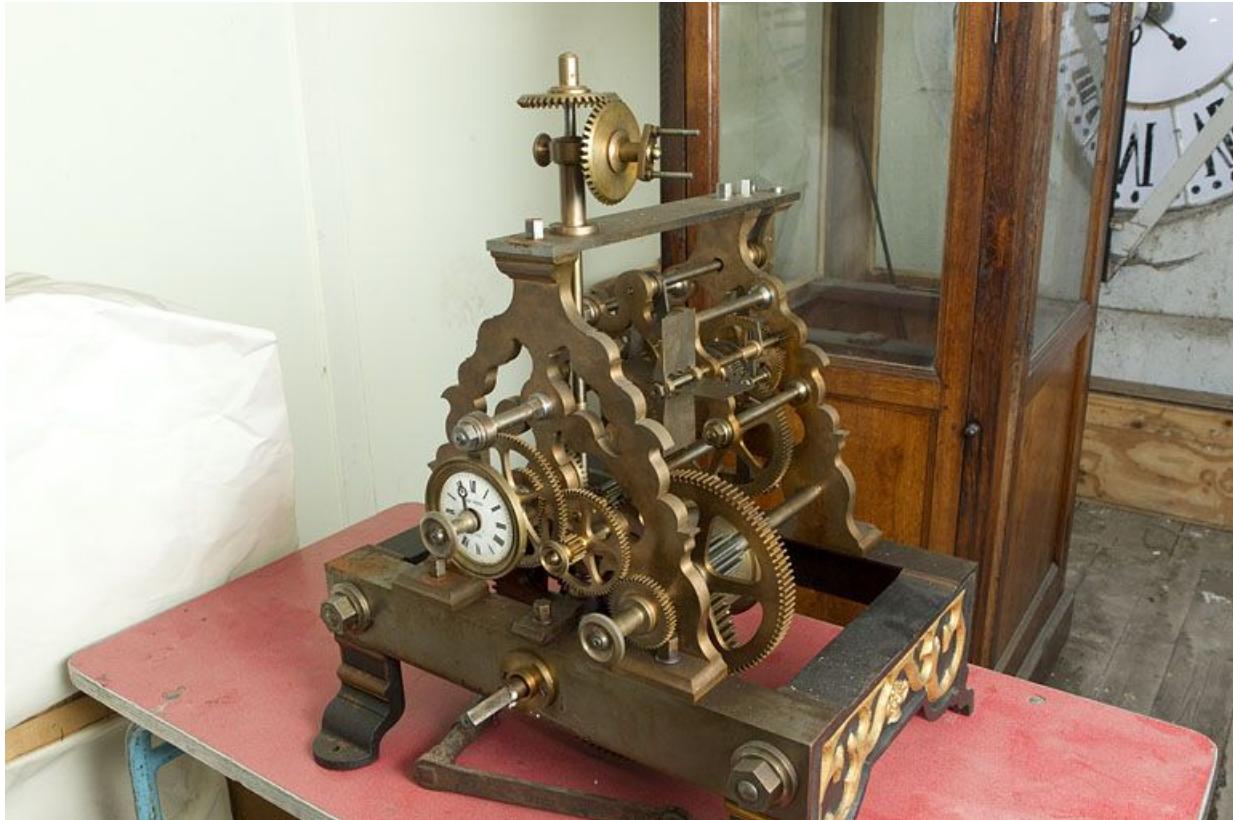
N° de l'illustration : 20103900561NUC2A

Mouvement : cadran de contrôle et roues dentées.

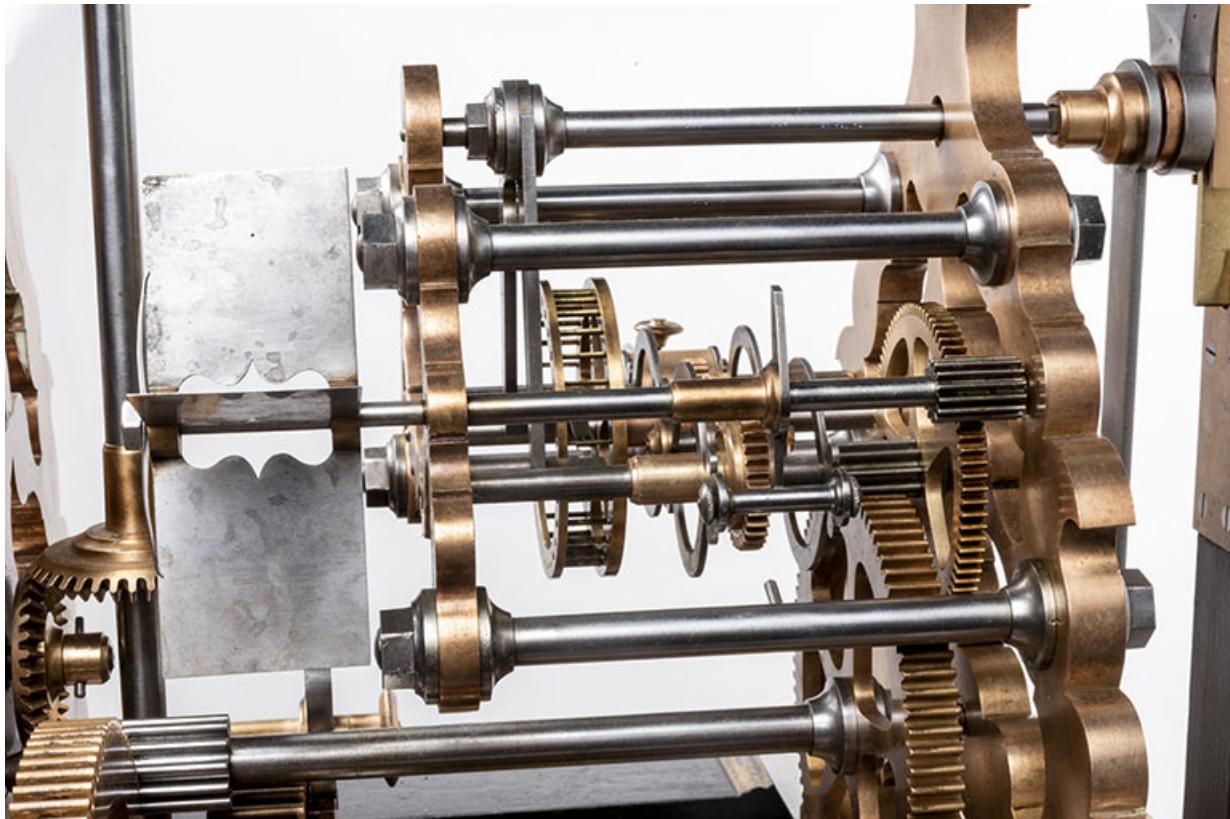
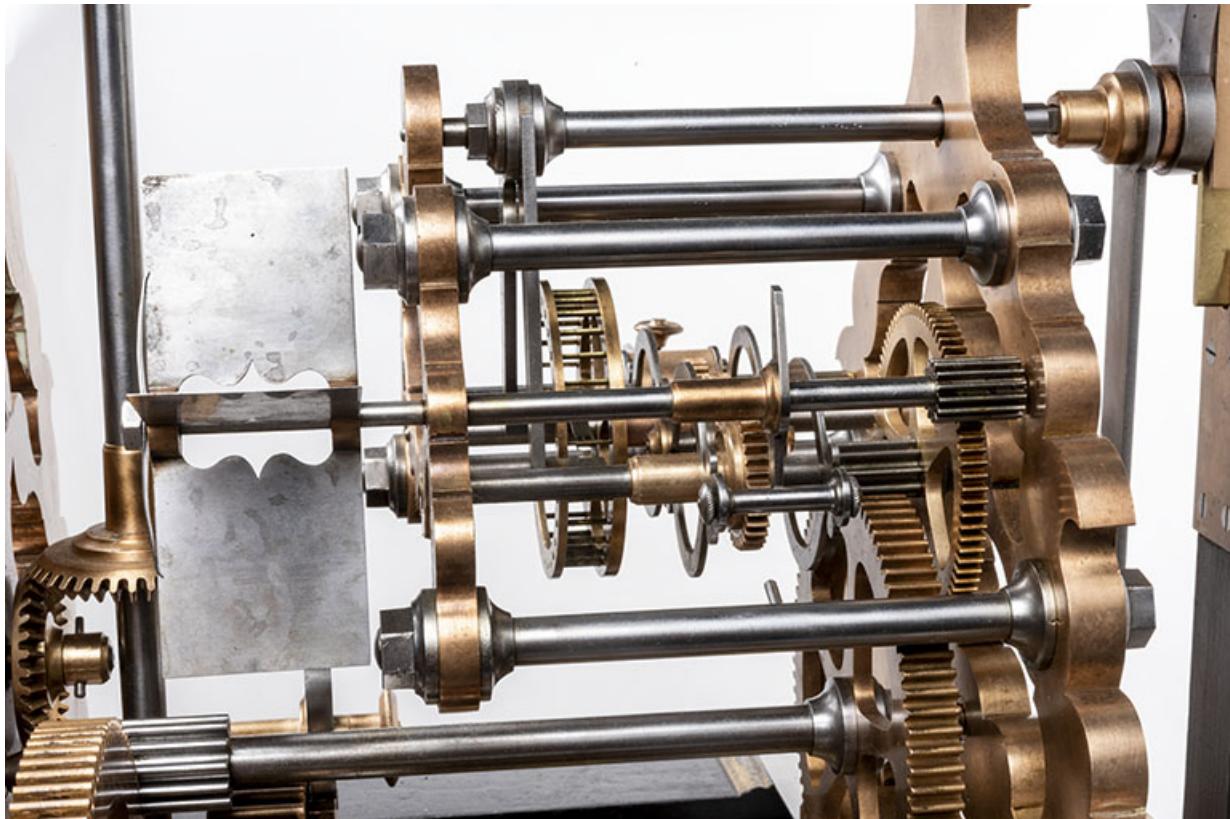
N° de l'illustration : 20193900063NUC4A

Mouvement : détail du mécanisme.

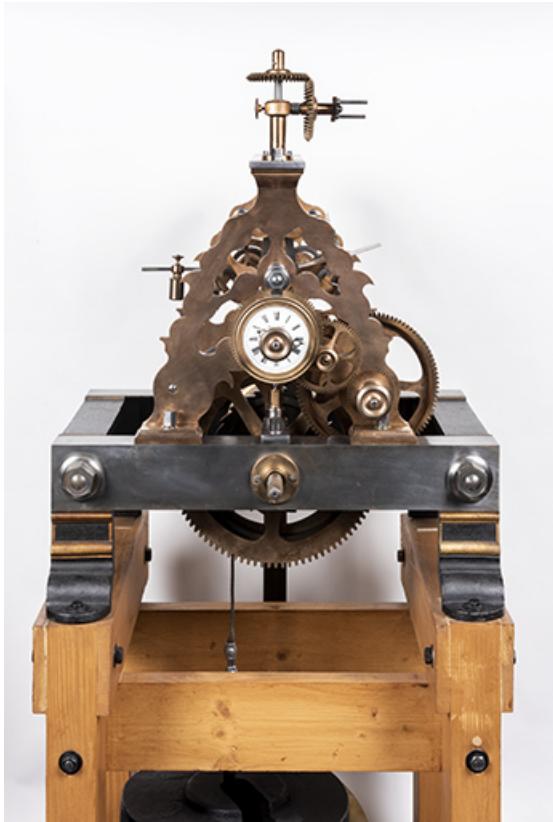
N° de l'illustration : 20193900061NUC4A

Mouvement : face avant.

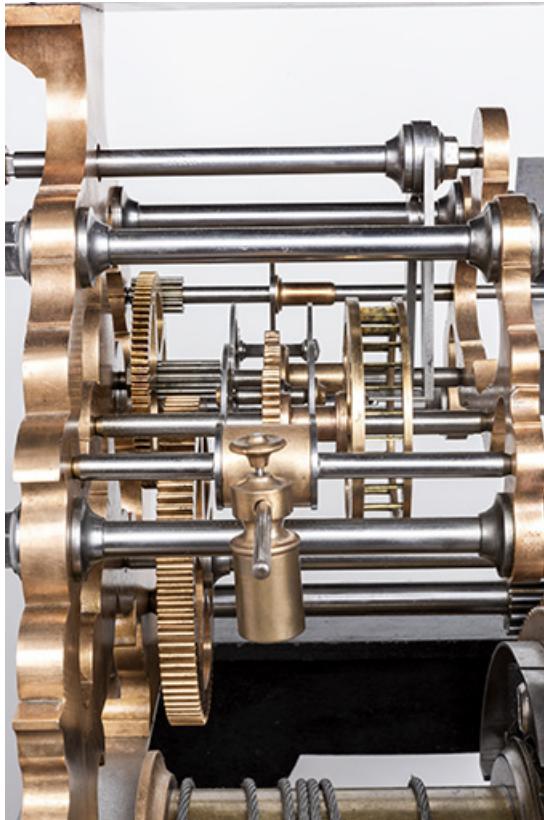
N° de l'illustration : 20193900064NUC4A

Mouvement : face latérale gauche (vue rapprochée).
