CHAÎNE DE FABRICATION DE SABOTS : 2 MACHINES À TOURNER, MACHINE À USINER PAR COPIAGE, MACHINE À DÉCOUPER PAR SCIE, MACHINE À POLIR, MACHINE À USINER (BANC À AFFÛTER)

Bourgogne-Franche-Comté, Haute-Saône
Sainte-Marie-en-Chanois
sur le Breuchin

Situé dans : Moulin à farine et à huile, puis atelier de sabotier

Dossier IM70001035 réalisé en 2005

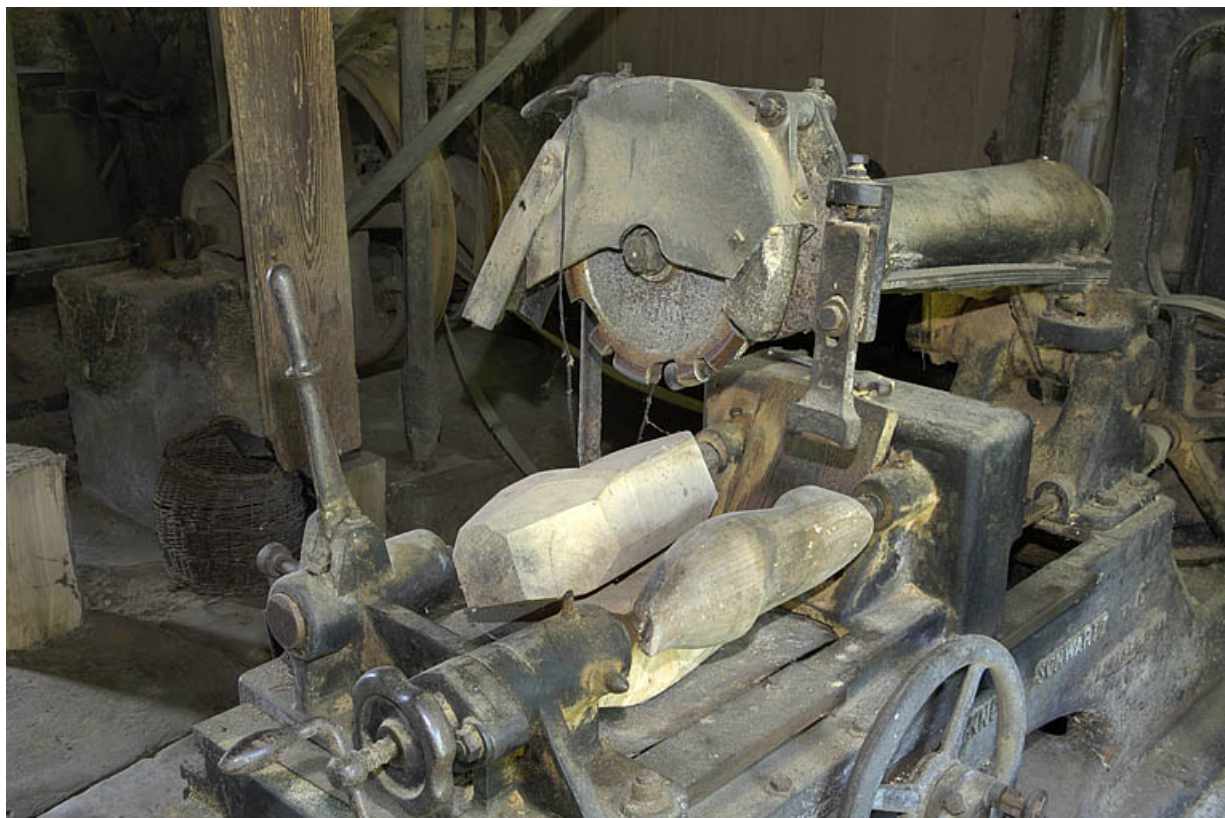
N° de l'illustration : 20057000250NUCA

Rez-de-chaussée. Tour à reproduire Bonneau & Schwartz et Cie.

Cette chaîne de fabrication comprend six machines - permettant de réaliser toutes les phases d'élaboration du sabot -, réparties au rez-de-chaussée et à l'étage carré de l'ancien atelier du moulin. La scie à ruban J. Guilliet - Egré et Cie (Fouchambault, 58), le tour à reproduire et une machine à tourner (tour à cuillères ou videuse), tous deux de marque Bonneau - Schwartz et Cie (Bourges, 18) sont implantées au rez-de-chaussée. Le premier étage abrite un second tour à cuillères de marque A. Baudin (Lurcy-Levy, 03), un polissoir à bande et un banc d'affûtage. L'ensemble était entraîné par un moteur électrique Alsthom (Belfort, 90). Le bois de bouleau ou de platane était débité en billes d'une quarantaine de centimètres à l'aide de la scie à ruban, ébauchant la forme du sabot. Celui-ci est fixé dans le tour à reproduire (à une place), qui donne la forme extérieure. L'intérieur du sabot est ensuite creusé sur le tour à cuillère (ou videuse). Les travaux de finition sont opérés manuellement : façonnage de l'intérieur avec une gouge, affinage de la pointe à l'aide d'un paroir fixé sur un établi, ornementation (décor incisé), polissage et peinture ou vernissage éventuels. Un tour à meuler et un tour à bois horizontal - n'entrant pas dans cette chaîne et actionné par un moteur électrique L. Gellé (Paris) - ont été installés à l'étage pour l'usage personnel du sabotier. L'atelier renferme un autre moteur électrique (déposé) de marque Ch. Roulland (Vincennes, 94).

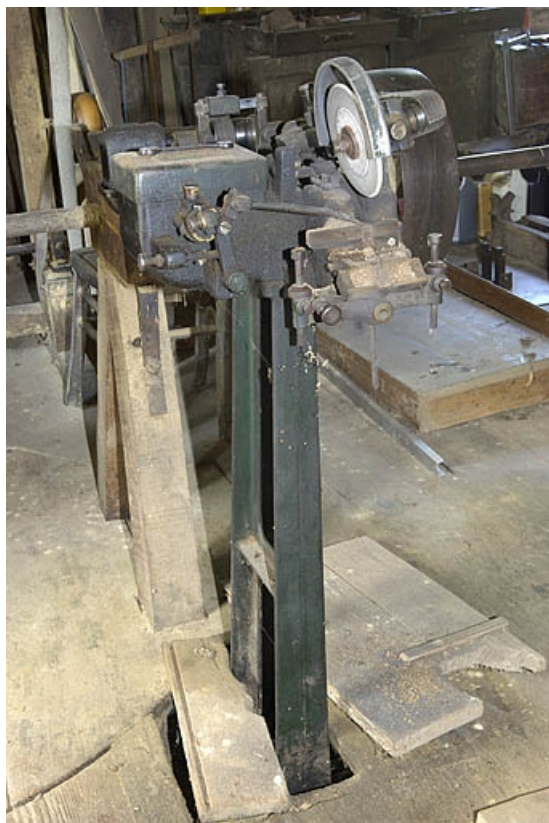
N° de l'illustration : 20057000256NUCA

Premier étage. Tour à meuler.
