CHAÎNE DE FABRICATION DE SABOTS : 2 MACHINES À TOURNER, MACHINE À USINER PAR COPIAGE, MACHINE À DÉCOUPER PAR SCIE, MACHINE À POLIR, MACHINE À USINER (BANC À AFFÛTER)

Bourgogne-Franche-Comté, Haute-Saône
Sainte-Marie-en-Chanois
sur le Breuchin

Situé dans : Moulin à farine et à huile, puis atelier de sabotier

Dossier IM70001035 réalisé en 2005

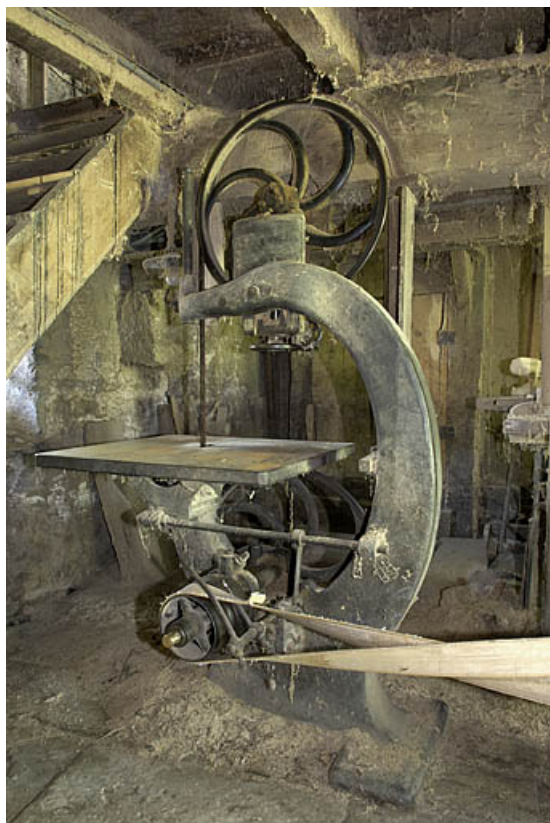
N° de l'illustration : 20057000251NUCA

Rez-de-chaussée. Scie à ruban J. Guilliet - Egré et Cie.
70, Sainte-Marie-en-Chanois, lieudit : sur le Breuchin

Cette chaîne de fabrication comprend six machines - permettant de réaliser toutes les phases d'élaboration du sabot -, réparties au rez-de-chaussée et à l'étage carré de l'ancien atelier du moulin. La scie à ruban J. Guilliet - Egré et Cie (Fouchambault, 58), le tour à reproduire et une machine à tourner (tour à cuillères ou videuse), tous deux de marque Bonneau - Schwartz et Cie (Bourges, 18) sont implantées au rez-de-chaussée. Le premier étage abrite un second tour à cuillères de marque A. Baudin (Lurcy-Levy, 03), un polissoir à bande et un banc d'affûtage. L'ensemble était entraîné par un moteur électrique Alsthom (Belfort, 90). Le bois de bouleau ou de platane était débité en billes d'une quarantaine de centimètres à l'aide de la scie à ruban, ébauchant la forme du sabot. Celui-ci est fixé dans le tour à reproduire (à une place), qui donne la forme extérieure. L'intérieur du sabot est ensuite creusé sur le tour à cuillère (ou videuse). Les travaux de finition sont opérés manuellement : façonnage de l'intérieur avec une gouge, affinage de la pointe à l'aide d'un paroir fixé sur un établi, ornementation (décor incisé), polissage et peinture ou vernissage éventuels. Un tour à meuler et un tour à bois horizontal - n'entrant pas dans cette chaîne et actionné par un moteur électrique L. Gellé (Paris) - ont été installés à l'étage pour l'usage personnel du sabotier. L'atelier renferme un autre moteur électrique (déposé) de marque Ch. Roulland (Vincennes, 94).
