## CHAÎNE DE FABRICATION DE SABOTS : 2 MACHINES À TOURNER, MACHINE À USINER PAR COPIAGE, MACHINE À DÉCOUPER PAR SCIE, MACHINE À POLIR, MACHINE À USINER (BANC À AFFÛTER)

Bourgogne-Franche-Comté, Haute-Saône  
Sainte-Marie-en-Chanois  
sur le Breuchin

Situé dans : Moulin à farine et à huile, puis atelier de sabotier

Dossier IM70001035 réalisé en 2005

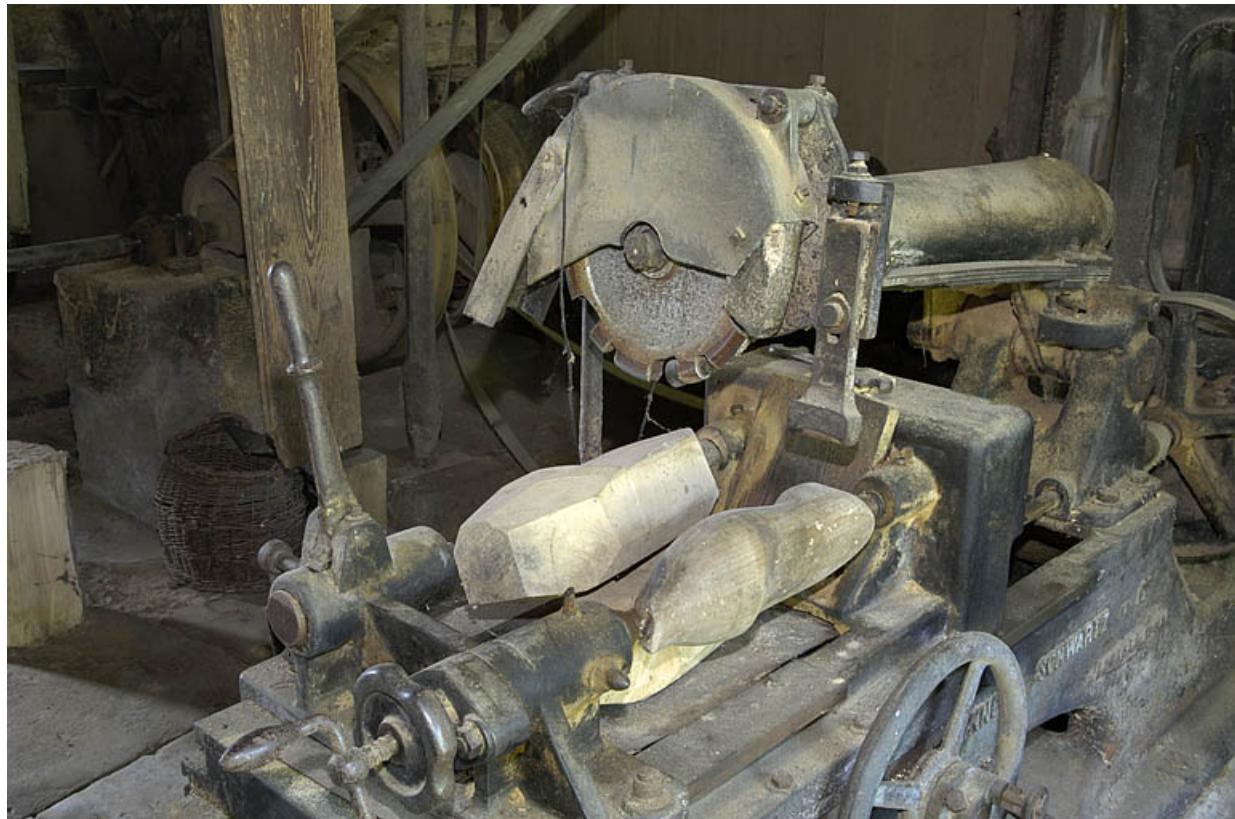
N° de l'illustration : 20057000250NUCA

**Rez-de-chaussée. Tour à reproduire Bonneau & Schwartz et Cie.**

Cette chaîne de fabrication comprend six machines - permettant de réaliser toutes les phases d'élaboration du sabot -, réparties au rez-de-chaussée et à l'étage carré de l'ancien atelier du moulin. La scie à ruban J. Guilliet - Egré et Cie (Fouchambault, 58), le tour à reproduire et une machine à tourner (tour à cuillères ou videuse), tous deux de marque Bonneau - Schwartz et Cie (Bourges, 18) sont implantées au rez-de-chaussée. Le premier étage abrite un second tour à cuillères de marque A. Baudin (Lurcy-Levy, 03), un polissoir à bande et un banc d'affûtage. L'ensemble était entraîné par un moteur électrique Alsthom (Belfort, 90). Le bois de bouleau ou de platane était débité en billes d'une quarantaine de centimètres à l'aide de la scie à ruban, ébauchant la forme du sabot. Celui-ci est fixé dans le tour à reproduire (à une place), qui donne la forme extérieure. L'intérieur du sabot est ensuite creusé sur le tour à cuillère (ou videuse). Les travaux de finition sont opérés manuellement : façonnage de l'intérieur avec une gouge, affinage de la pointe à l'aide d'un paroir fixé sur un établi, ornementation (décor incisé), polissage et peinture ou vernissage éventuels. Un tour à meuler et un tour à bois horizontal - n'entrant pas dans cette chaîne et actionné par un moteur électrique L. Gellé (Paris) - ont été installés à l'étage pour l'usage personnel du sabotier. L'atelier renferme un autre moteur électrique (déposé) de marque Ch. Roulland (Vincennes, 94).

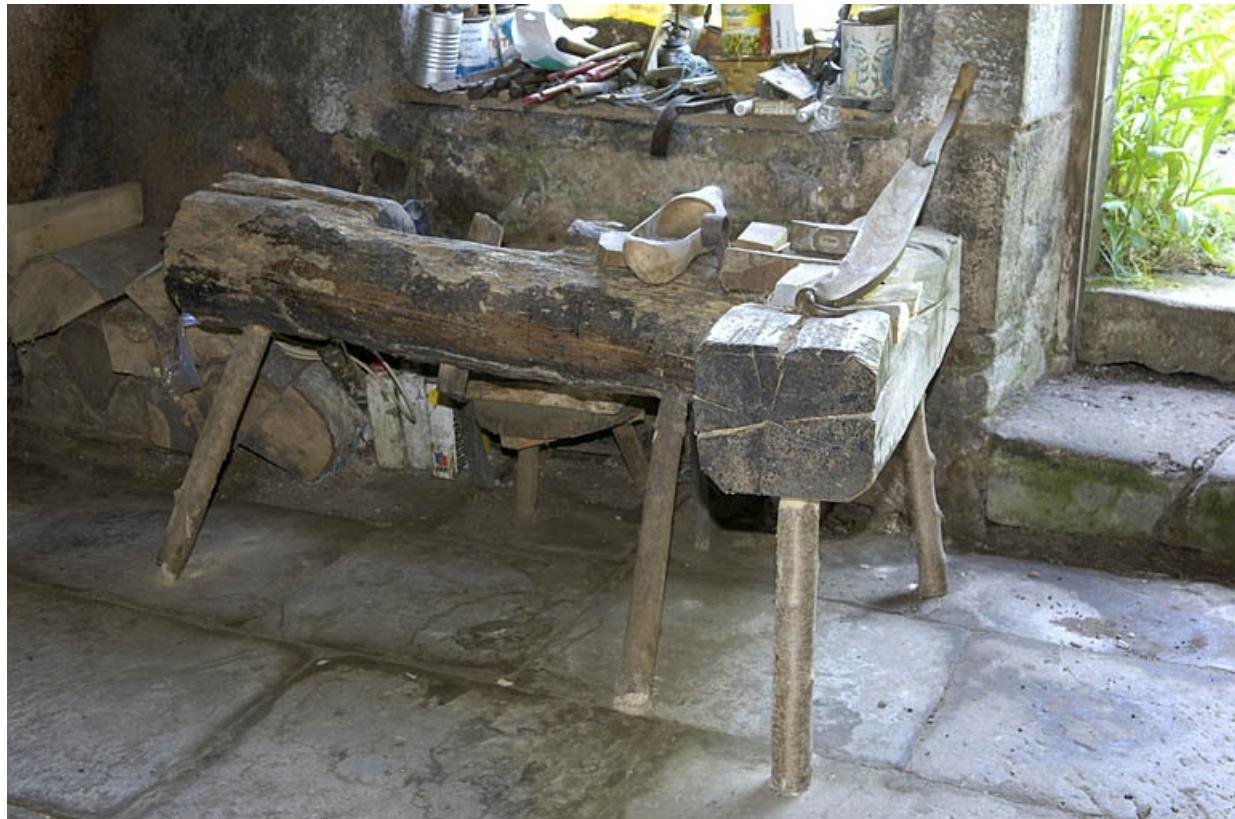
N° de l'illustration : 20057000249NUCA

**Rez-de-chaussée. Paroirs.**

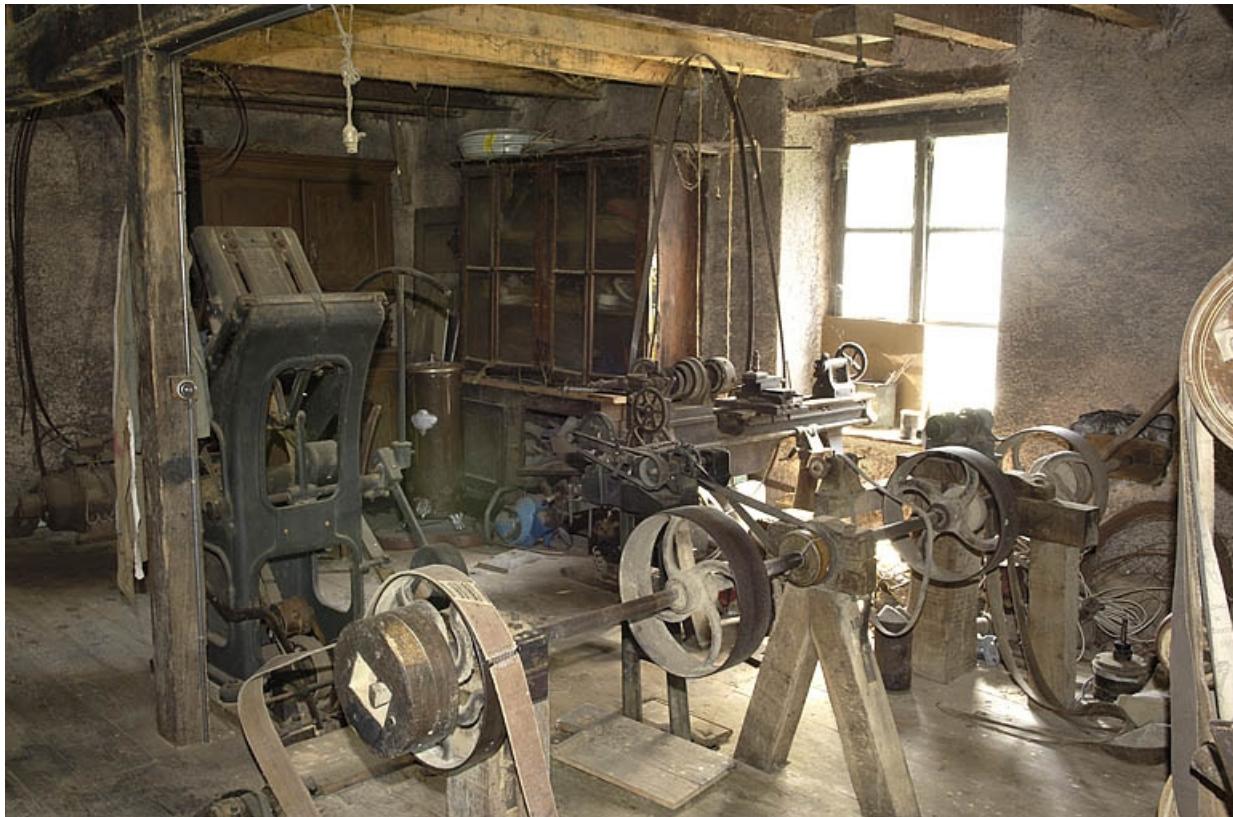
N° de l'illustration : 20057000259NUCA

**Premier étage. Vue de l'atelier depuis l'ouest. Au premier plan : banc d'affûtage.**

Les machines ont été achetées (neuves ?) par François Bresson lorsqu'il a monté son atelier en 1942. Elles ont vraisemblablement été mises en jeu par une turbine hydraulique Comelor (Fougerolles, 70) de 25 ch, remplacée par un moteur électrique Alsthom de 5 ch daté 1952, et placé dans le plancher séparant le rez-de-chaussée de l'étage. Une petite scie alternative horizontale, montée sur un châssis à roue et actionnée par un moteur électrique Barnier (Lille, 59) de 15 ch, ainsi que la turbine (hors d'usage), ont été déposées sous l'auvent à l'extérieur. Le polissoir à bande vertical et le banc d'affûtage, permettant la maintenance des outils métalliques, ont été mis au point sur place.

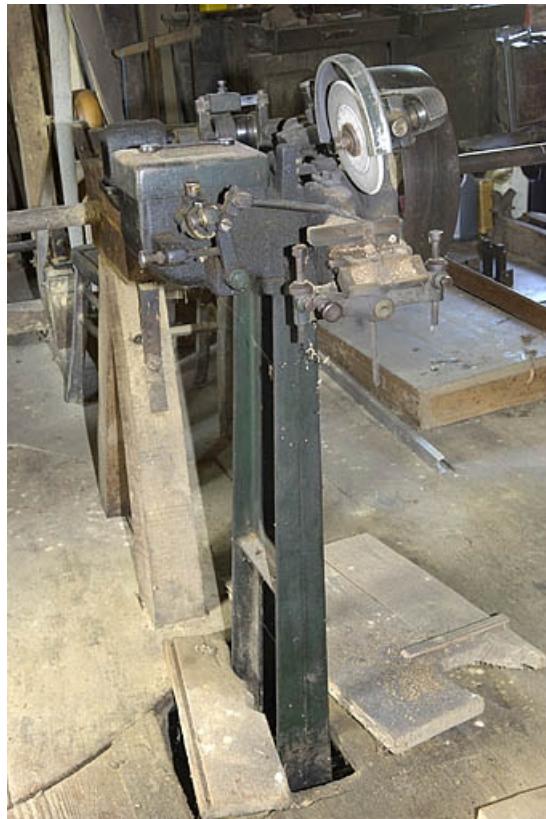
N° de l'illustration : 20057000256NUCA

**Premier étage. Tour à meuler.**

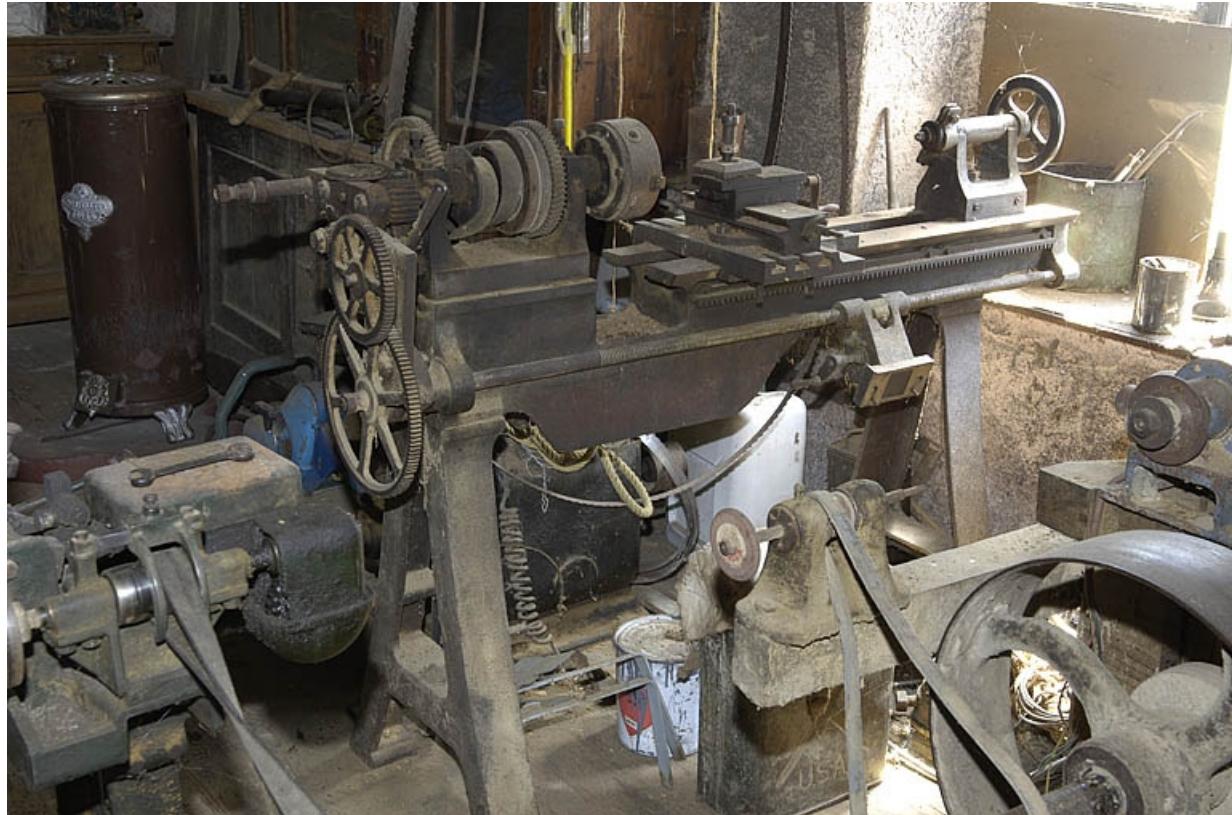
N° de l'illustration : 20057000258NUCA

**Premier étage. Tour à bois horizontal.**
