## VERRIÈRE DÉCORATIVE

Bourgogne-Franche-Comté, Haute-Saône  
Port-sur-Saône  
rue Frédéric Mitterrand

Situé dans : Demeure dite maison Petit

Dossier IM70001152 réalisé en 2017

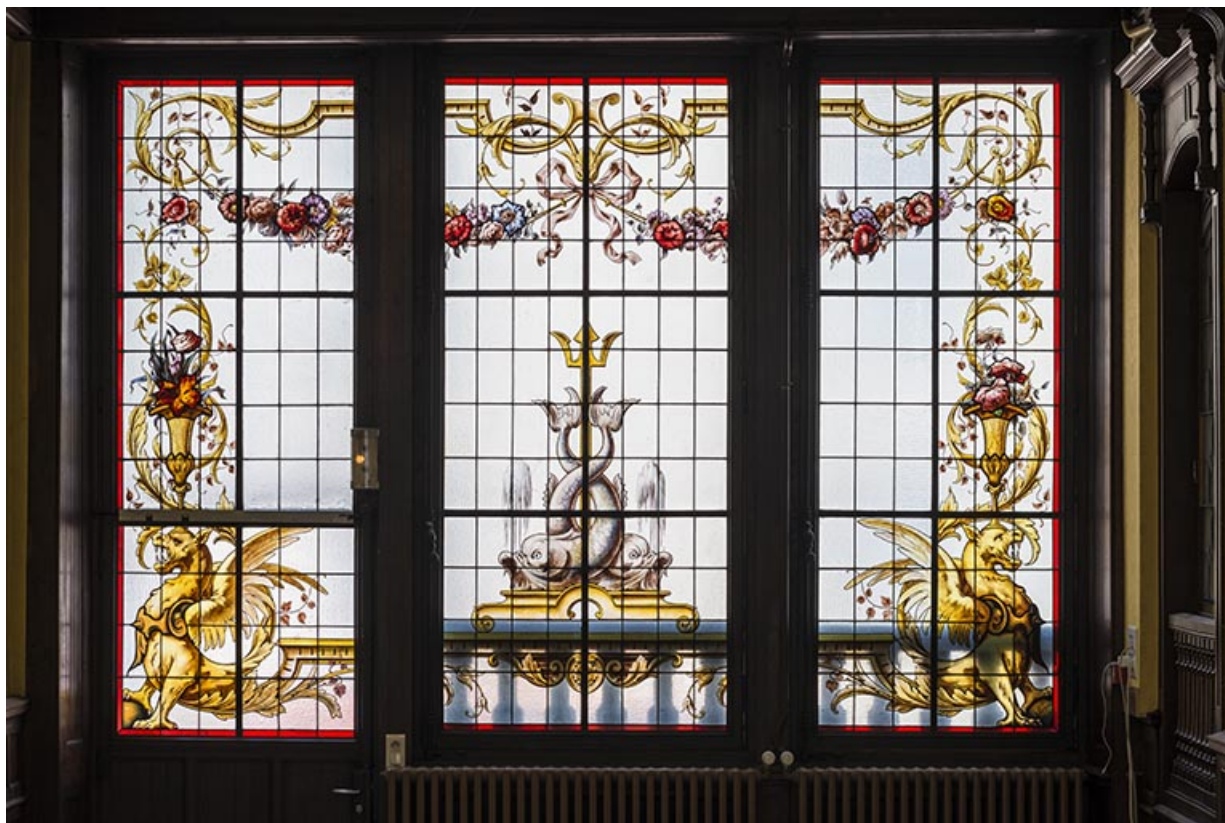
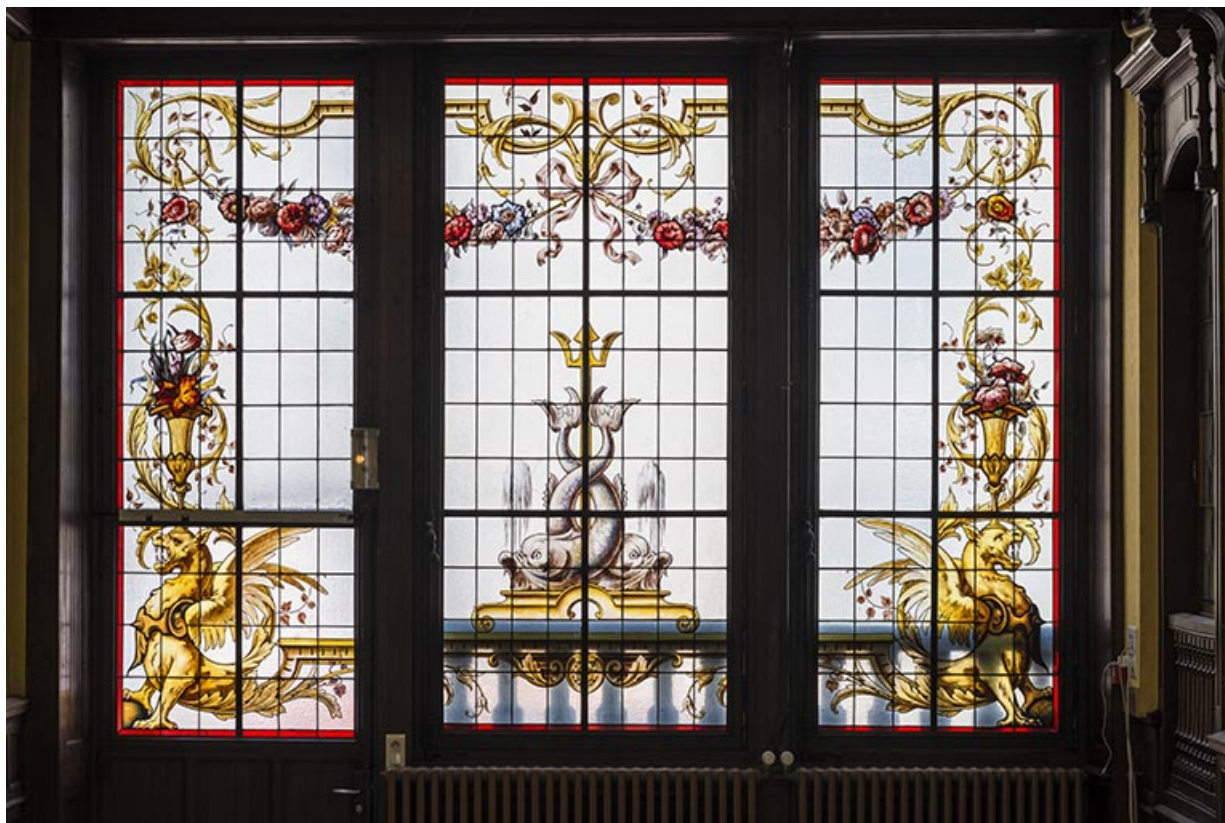
N° de l'illustration : 20177000850NUC4A

**Vue générale de la verrière, côté rue.**

Cette verrière ferme la baie de la salle de bal (ou de musique) ouvrant sur la rue. Elle est constituée de trois panneaux vitrés de verre laminé et peint. Le panneau central est fixe. Ce dernier est décoré de deux dauphins enlacés autour d'un trident au centre d'une fontaine. Les angles inférieurs des panneaux latéraux de la verrière sont décorés d'un griffon portant un motif à candélabres constituant ainsi les supports du cadre de la composition ornée de volutes feuillagées. Ces motifs à candélabres sont reliés par deux guirlandes de fleurs réunies par un nœud plat.

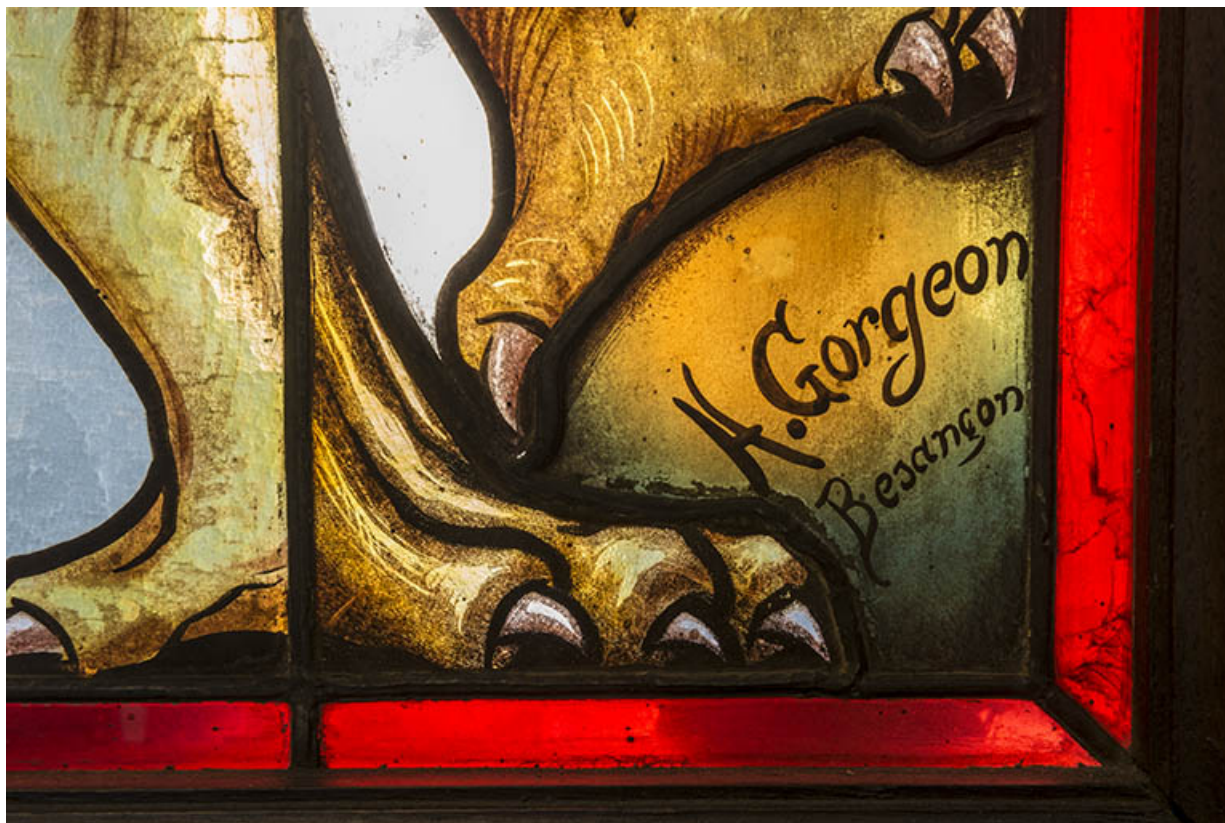
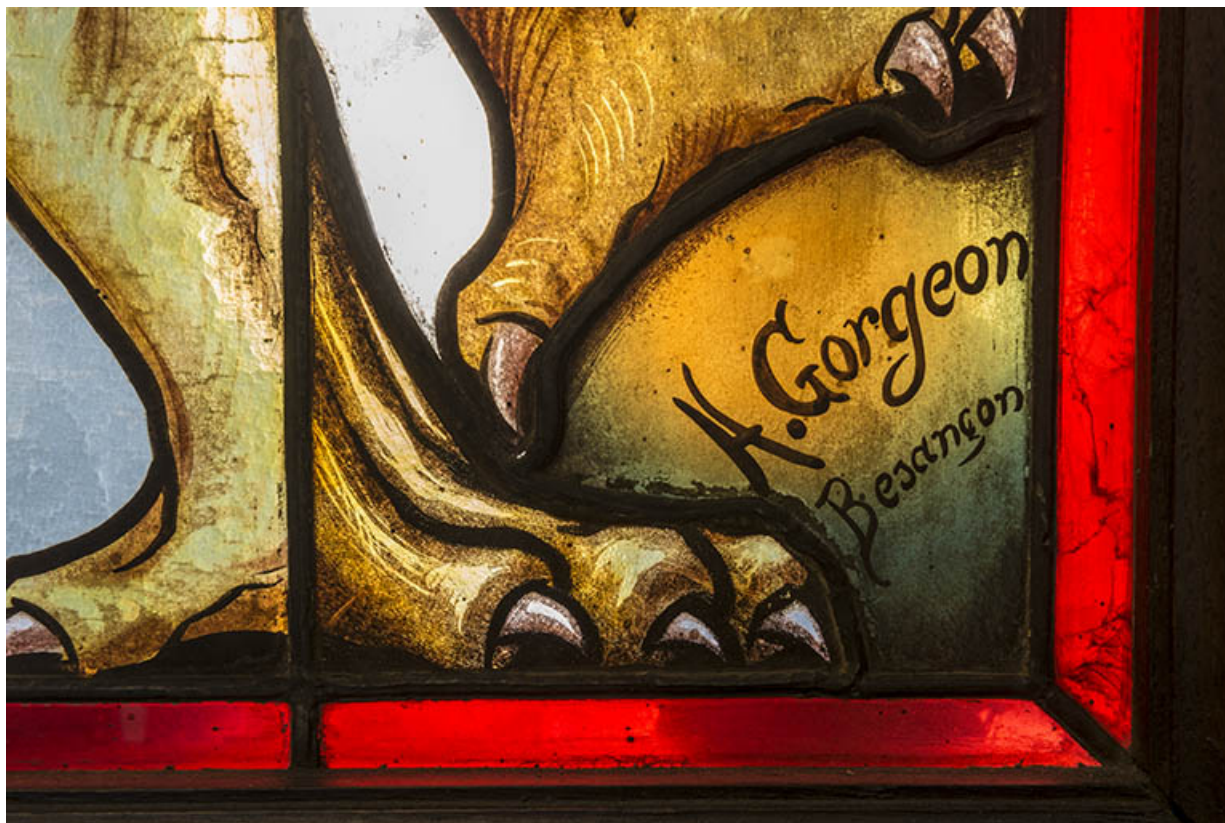
N° de l'illustration : 20177000848NUC4A

Verrière côté rue : la signature du peintre verrier à l'angle inférieur droit de la verrière.

Cette verrière décorative a été réalisée par le peintre-verrier Alphonse Gorgeon comme l'indique la signature en bas et à droite de la verrière. La présence de ce peintre-verrier est mentionnée à Besançon de 1899 à 1914. Alphonse Gorgeon est l'auteur d'une verrière (non datée) dont la composition reprend le thème des griffons pour une baie en rez-de-chaussée de l'immeuble situé au 121 Grande-Rue à Besançon.

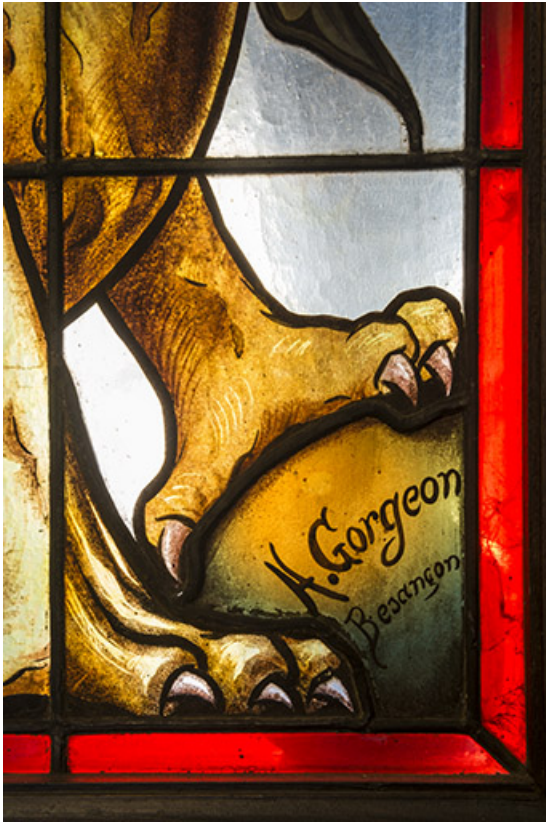
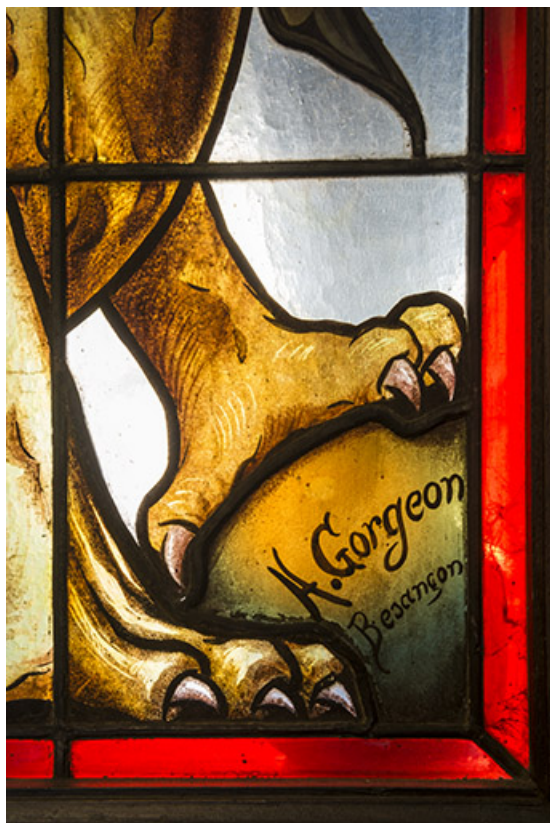
N° de l'illustration : 20177000849NUC4A

Verrière côté rue, détail : la signature du peintre-verrier.

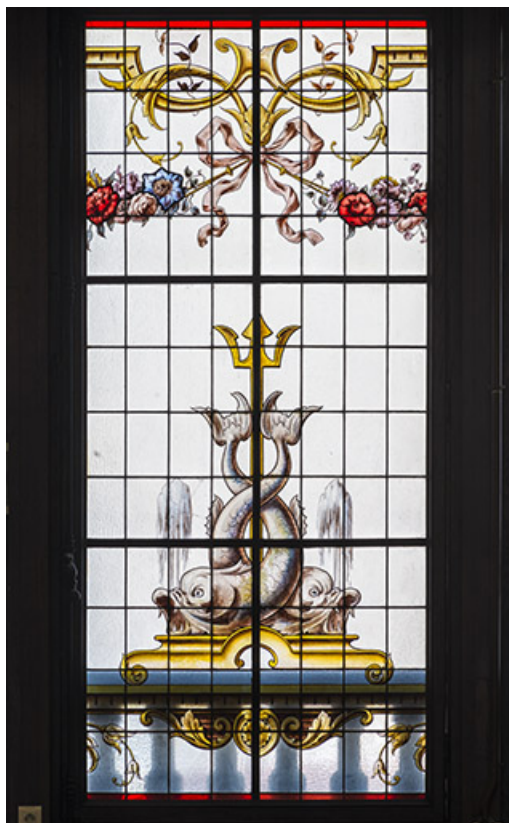
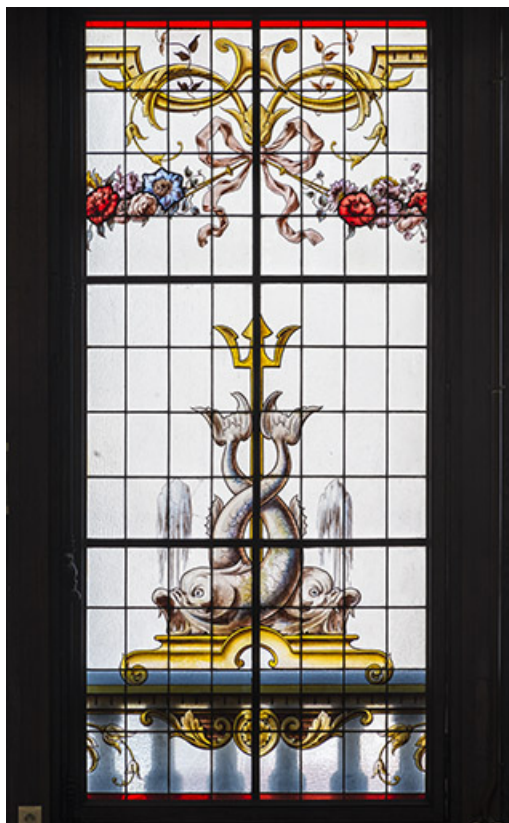
N° de l'illustration : 20177000851NUC4A

**Verrière côté rue, détail : la partie centrale de la verrière, la fontaine et les dauphins.**

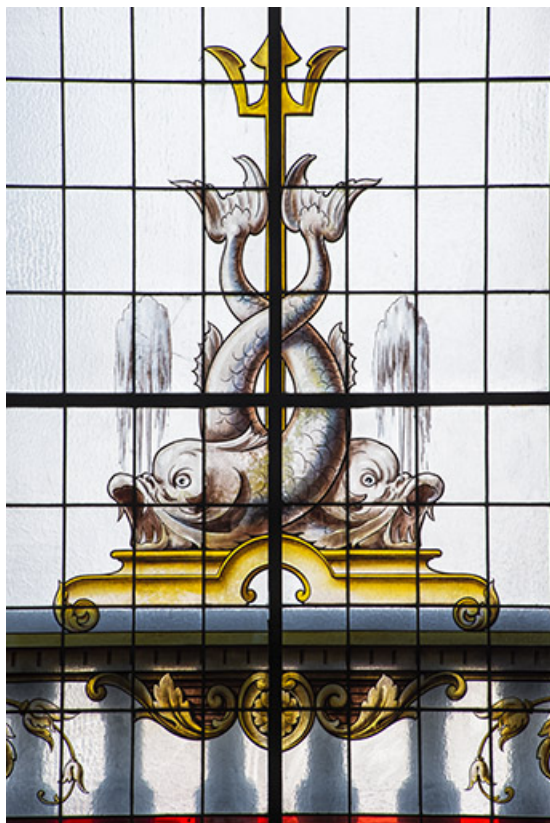
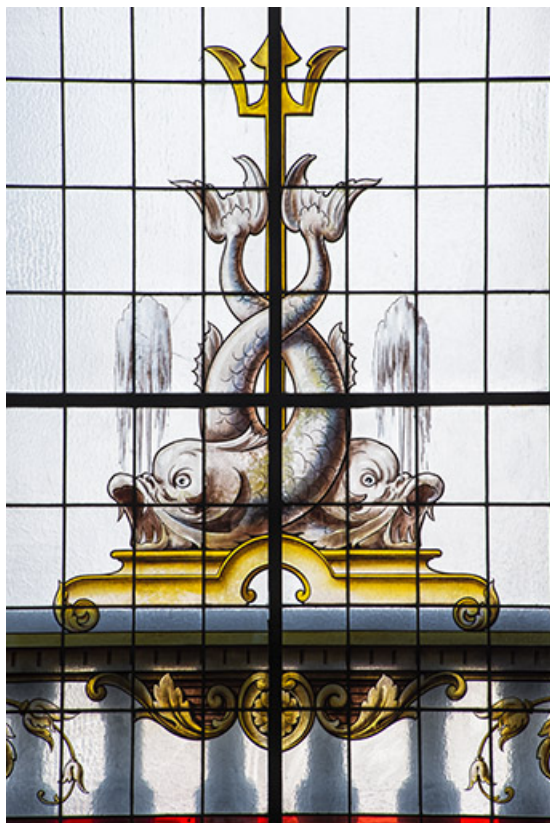
N° de l'illustration : 20177000854NUC4A

**Verrière côté rue : détail de la partie centrale : les dauphins.**

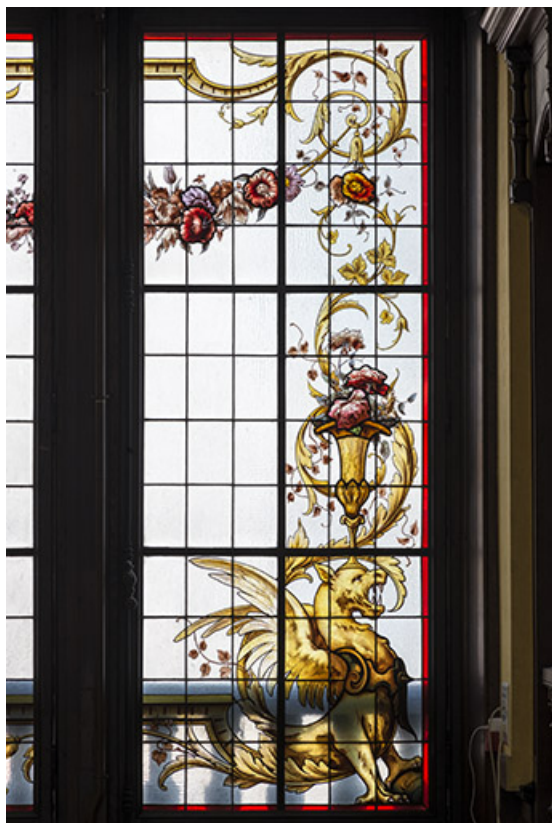
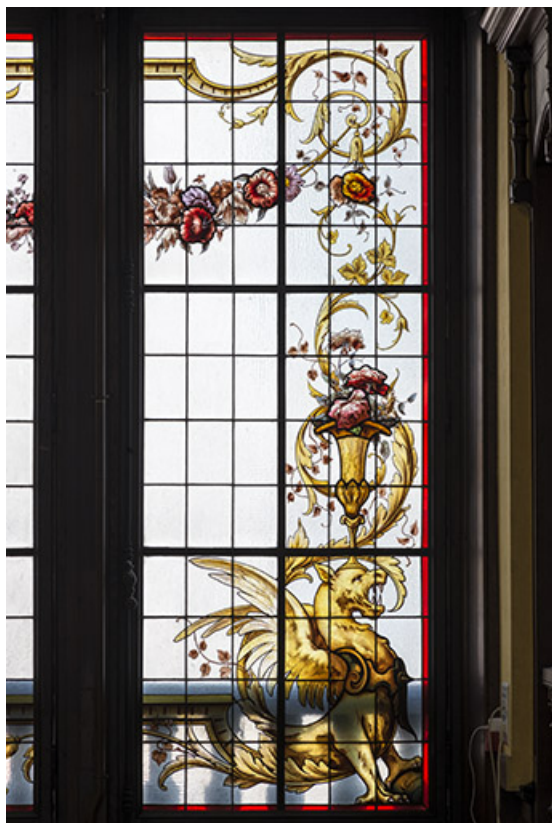
N° de l'illustration : 20177000852NUC4A

**Verrière côté rue, montant droit de la composition en candélabre (griffon).**

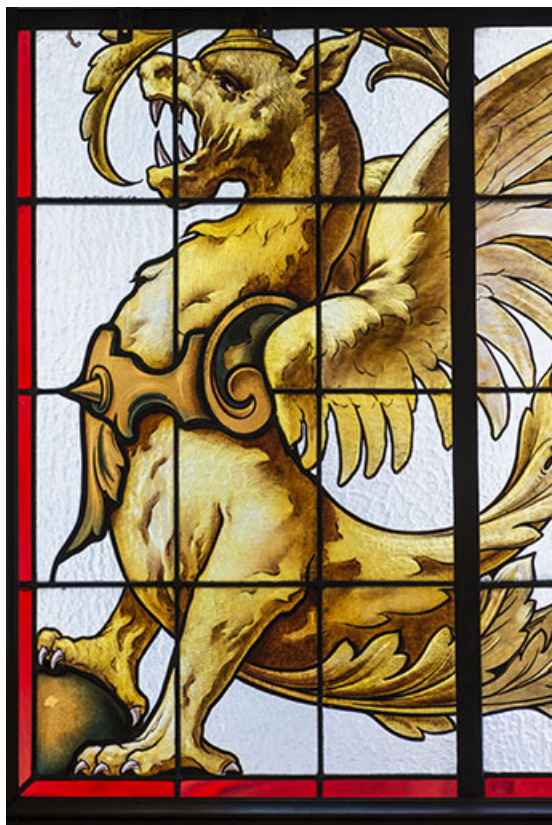
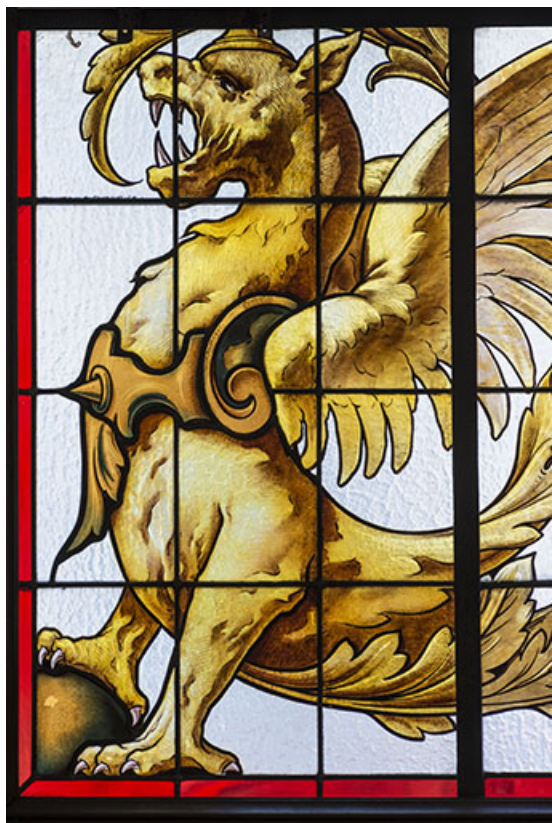
N° de l'illustration : 20177000855NUC4A

**Verrière, côté rue, détail : le griffon dans l'angle inférieur gauche.**

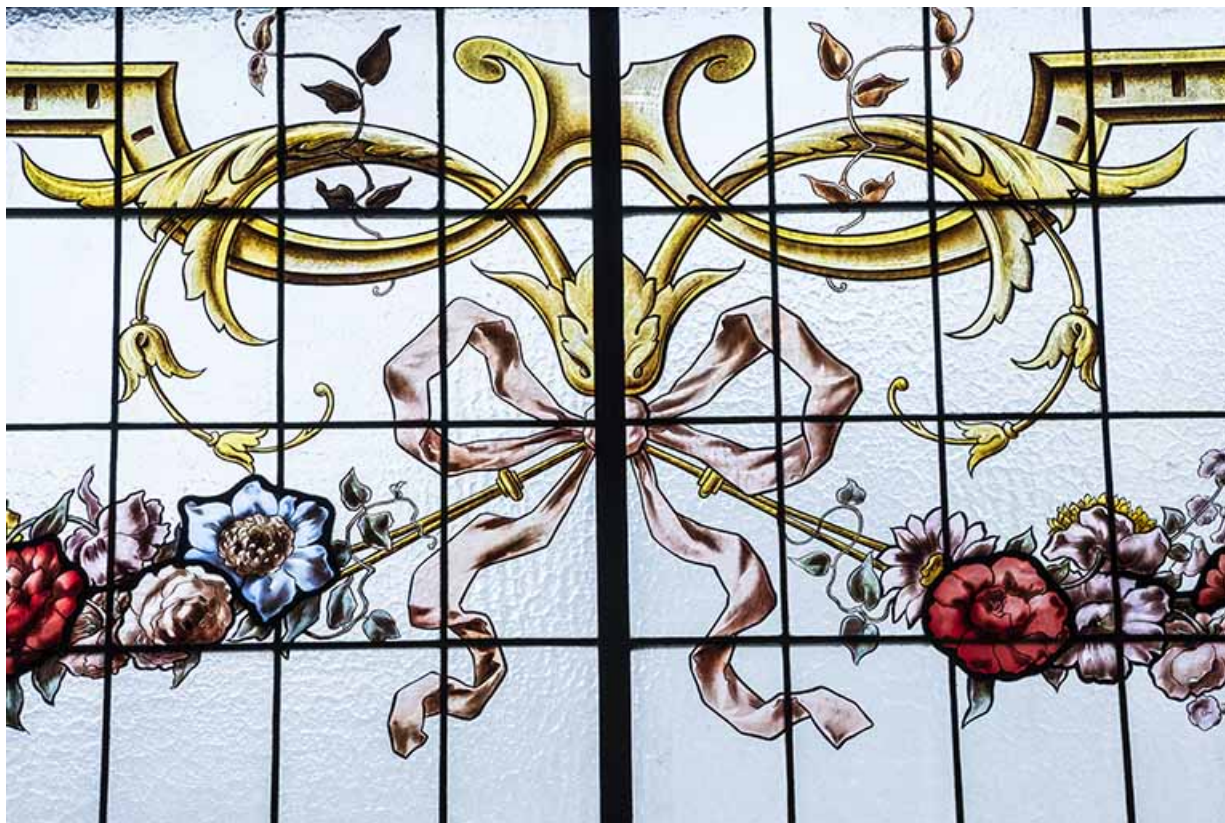
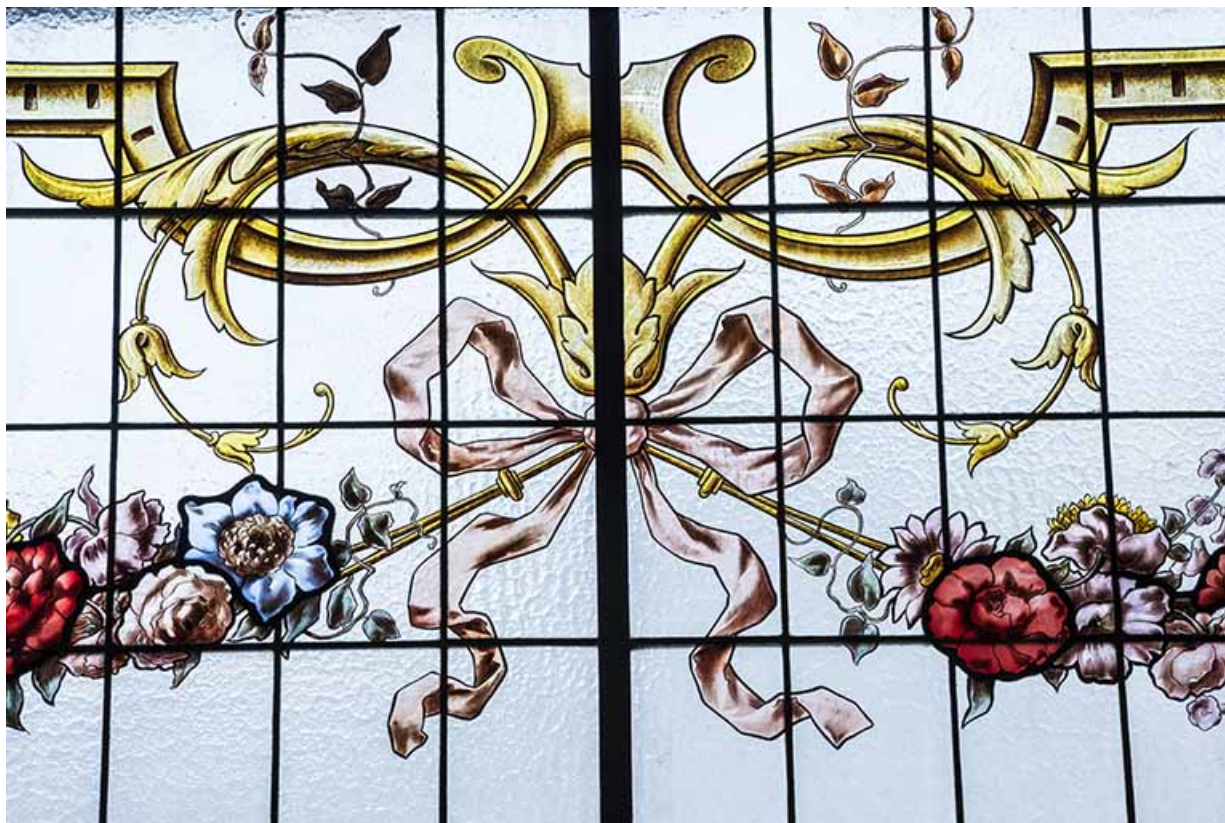
N° de l'illustration : 20177000856NUC4A

**Verrière côté rue, détail : le nœud plat reliant les deux guirlandes à fleurs.**

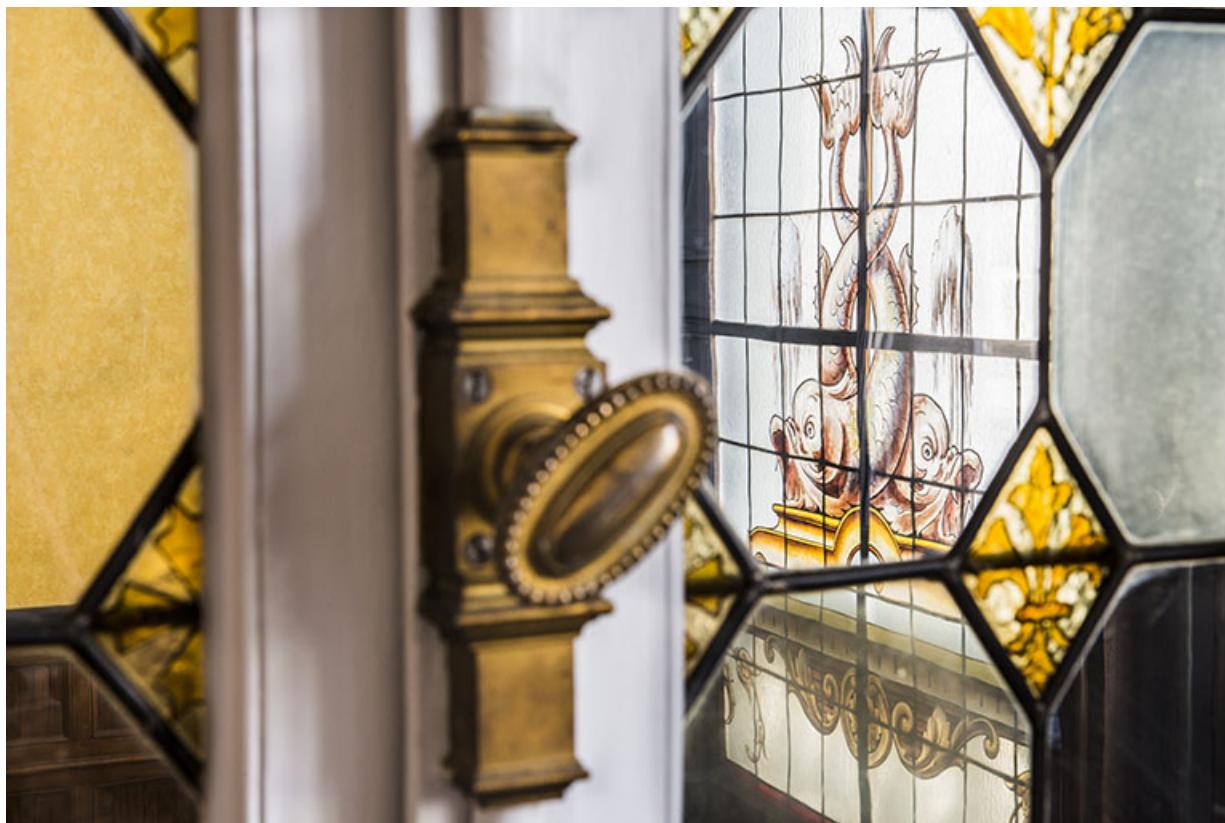
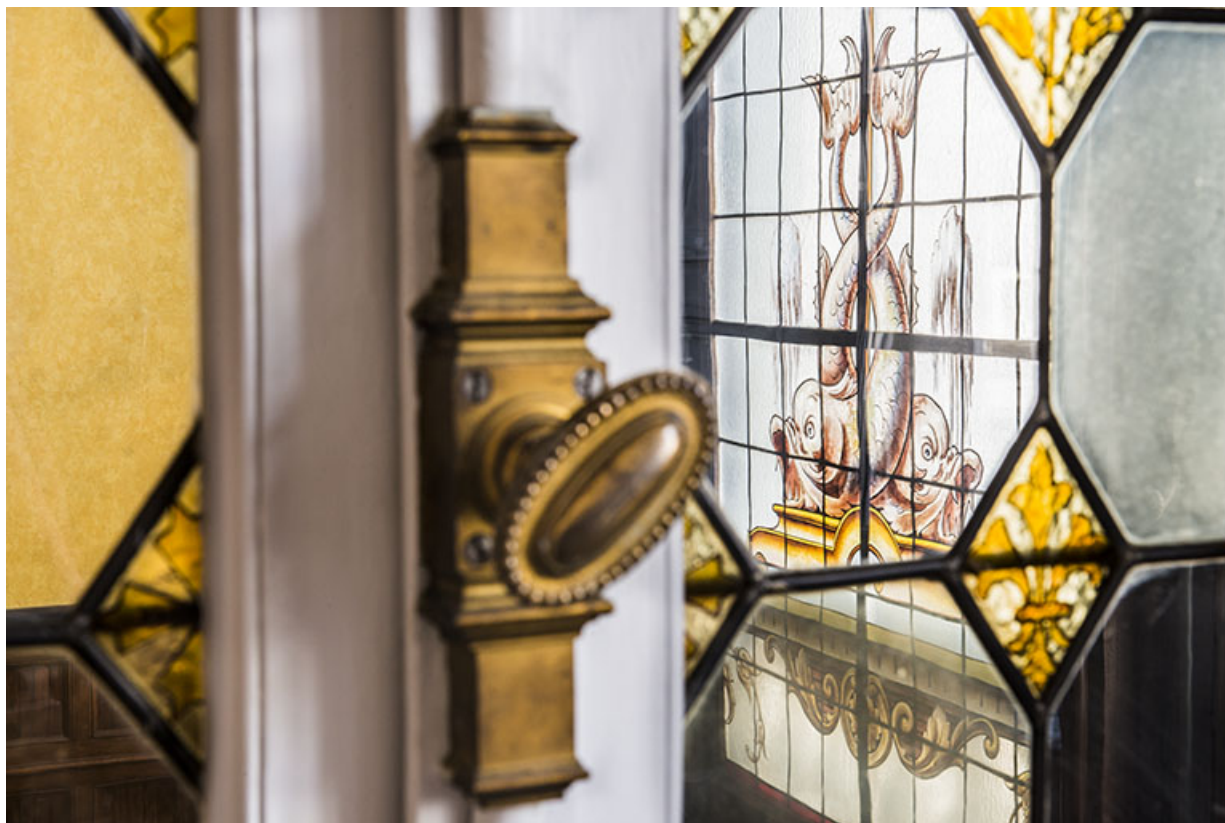
N° de l'illustration : 20177000871NUC4A

**Aperçu de la verrière de la salle de bal par le châssis vitré à motifs géométriques.**
