DÉCOR D'UN CABINET DE BAIN DE L'ÉTABLISSEMENT THERMAL

Luxeuil-les-Bains

Situé dans : Établissement thermal

Dossier IM70001262 réalisé en 2020

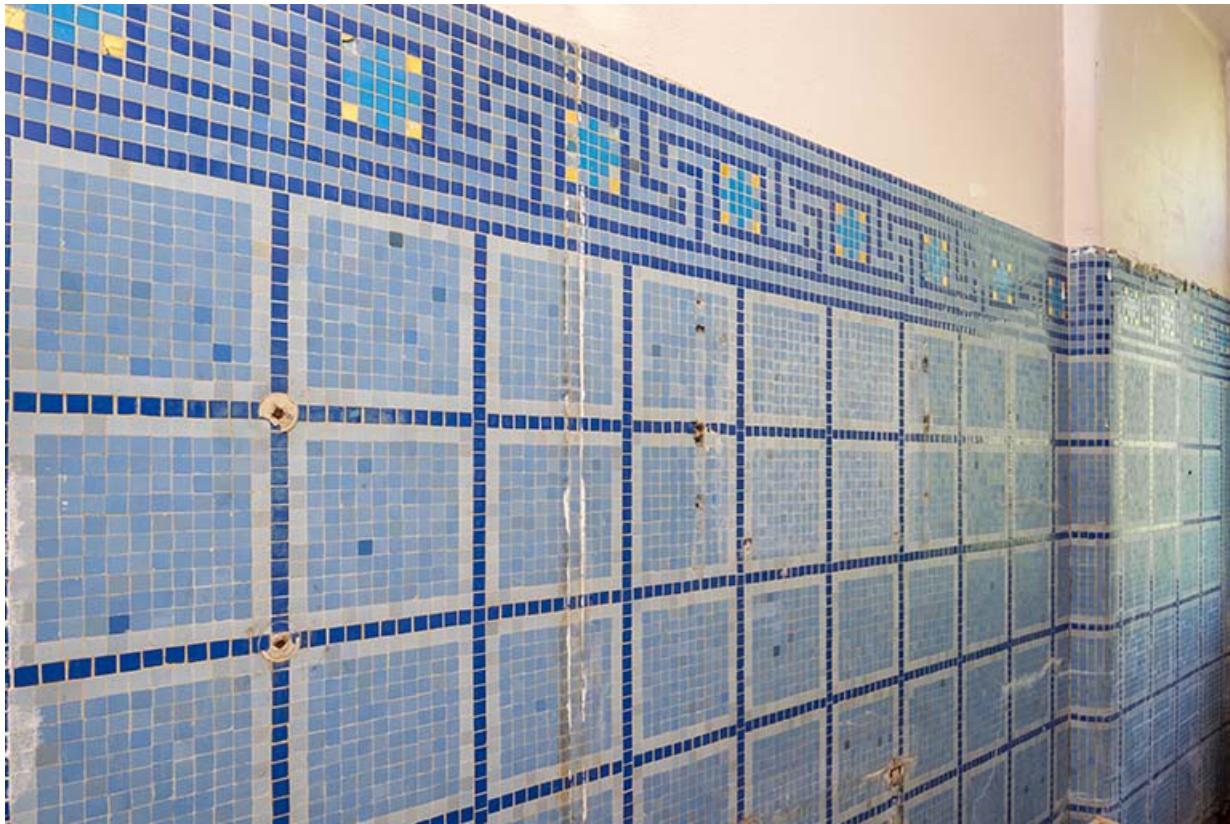
N° de l'illustration : 20207000334NUC4A

Mur sud de la dernière cabine (actuellement, local de stockage) au rez-de-chaussée de l'aile à l'est de la piscine.
70, Luxeuil-les-Bains, 3 rue des Thermes

Le décor est géométrique et il associe le bleu foncé, le bleu clair et l'or selon la mode des années 1930.

La partie supérieure est une frise de grecque entrelacée. La partie inférieure est composée de carrés.
grecque
carré

salissure

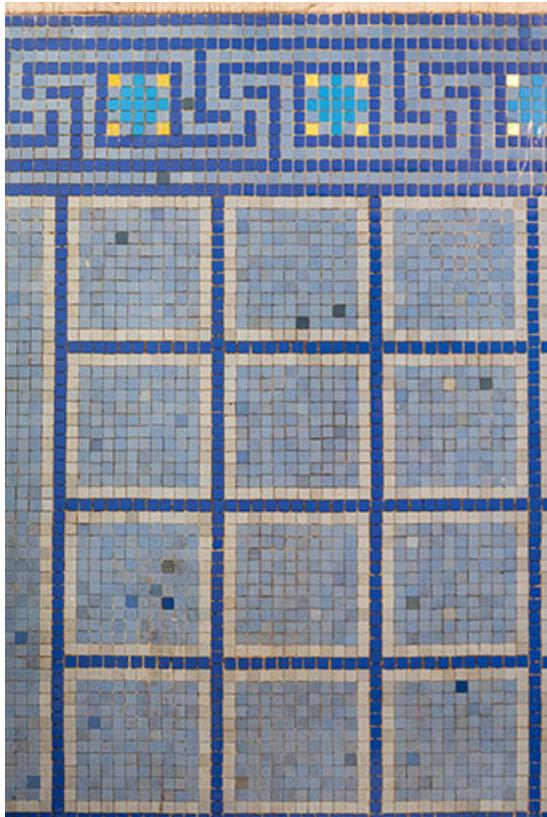
N° de l'illustration : 20207000335NUC4A

Mur nord de la dernière cabine (actuellement, local de stockage) au rez-de-chaussée de l'aile à l'est de la piscine.
70, Luxeuil-les-Bains, 3 rue des Thermes

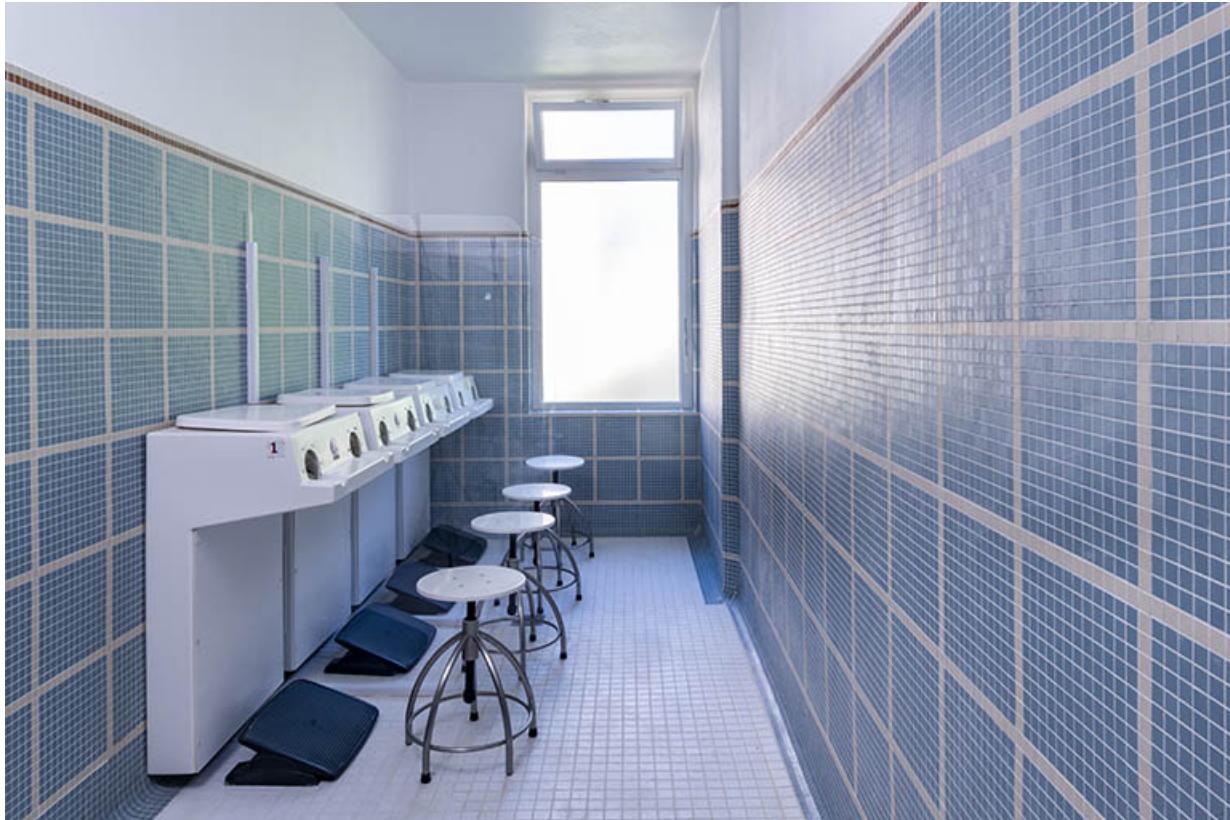
N° de l'illustration : 20207000336NUC4A

**Vue intérieure d'une cabine récemment rénovée au rez-de-chaussée de l'aile à l'est de la piscine.
70, Luxeuil-les-Bains, 3 rue des Thermes**

Le procès-verbal de réception des travaux de l'architecte Robert Danis du 17 juin 1939 (5 M 162) indique les noms de Gentil et Bourdet pour les "travaux de carrelage et revêtement" en vertu du marché gré à gré en date du 15 février 1938. Ces travaux doivent très vraisemblablement inclure le décor de mosaïque des murs des cabinets de bain situés dans les ailes encadrant la nouvelle piscine. Ce décor subsiste dans certaines cabines aujourd'hui : la dernière cabine au rez-de-chaussée de l'aile ouest (actuellement, local de stockage) et celles au premier étage de l'aile est (désaffectées). Il a servi de source d'inspiration lors de la récente rénovation d'autres cabines.
