## ENSEMBLE DE FERMETURES DE BAIES DU TEMPLE (BAIES 0 À 6 ET 102)

Bourgogne-Franche-Comté, Saône-et-Loire  
Mâcon  
32 rue Saint-Antoine

Dossier IM71004853 réalisé en 2022

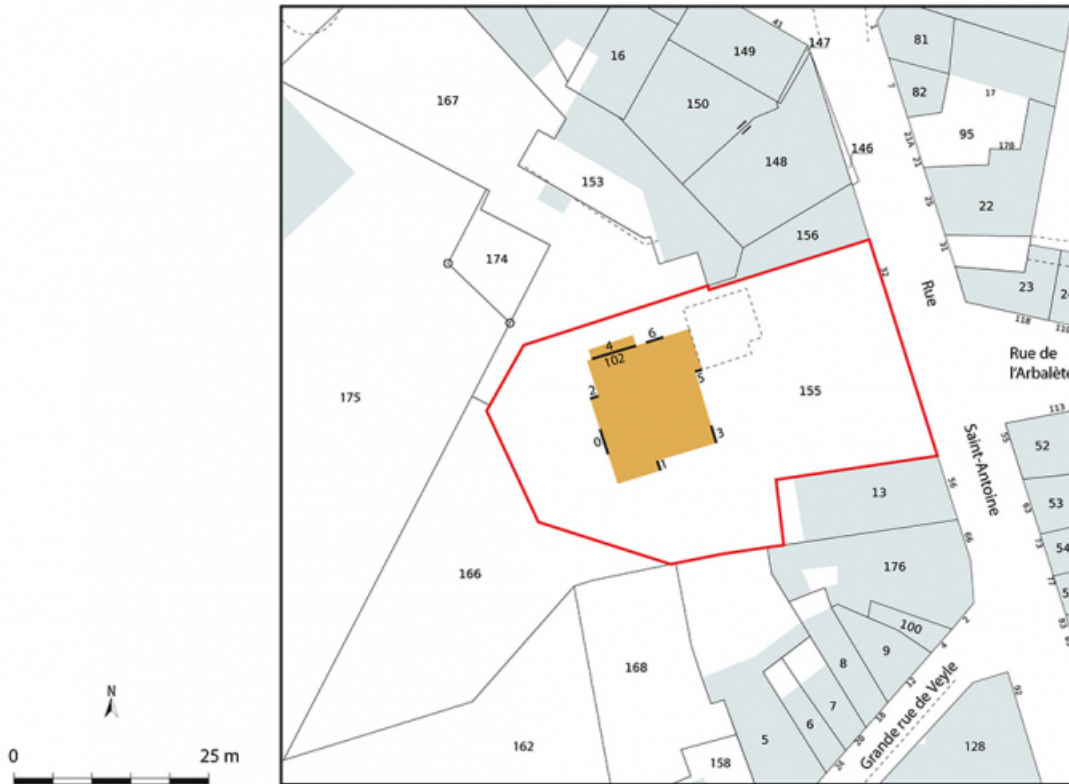
N° de l'illustration : 20237100026NUDA

**Plan des verrières et des fermetures de baie du temple de Mâcon - échelle 1/500e.**

Le corpus est constitué d'un ensemble de deux verrières en vitrail donnant sur le chœur (baie 0), de trois verrières en verre antique brun (baies 1, 2 et 3), de verrières en verre armé (baies 5 et 102) et d'un ensemble de 6 fenêtres à deux vantaux en double vitrage (baies 4 et 6). Des contre-fenêtres ont été installées à l'intérieur devant les baies 1 et 5. L'unité de l'ensemble est donnée par le jeu de meneaux en béton, s'intercalant entre les poutres du clocher (baie 102) et rappelé sur la baie de la façade principale du temple (baie 3). La porte extérieure faite de deux vantaux à clairevoie est réalisée en chêne, tandis que la porte intérieure, constituée de deux dormants et de deux vantaux à clairevoie, est réalisée en sapin.
