## ENSEMBLE DE FERMETURES DE BAIES DU TEMPLE (BAIES 0 À 6 ET 102)

Bourgogne-Franche-Comté, Saône-et-Loire  
Mâcon  
32 rue Saint-Antoine

Dossier IM71004853 réalisé en 2022

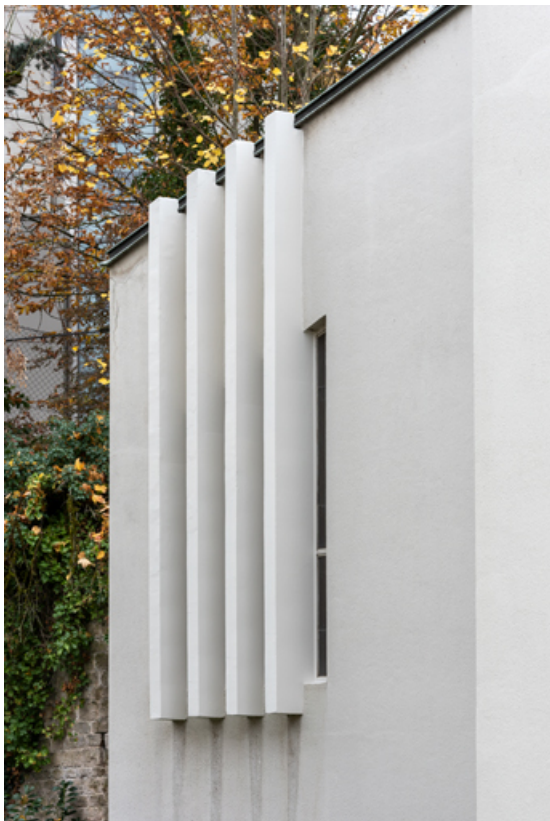
N° de l'illustration : 20227100205NUC4A

**Détail de la baie de la façade est (baie 3).**
