ENSEMBLE DE FERMETURES DE BAIES DU TEMPLE (BAIES 0 À 6 ET 102)

Bourgogne-Franche-Comté, Saône-et-Loire
Mâcon
32 rue Saint-Antoine

Dossier IM71004853 réalisé en 2022
Auteur(s) : Jo-Ann Campion

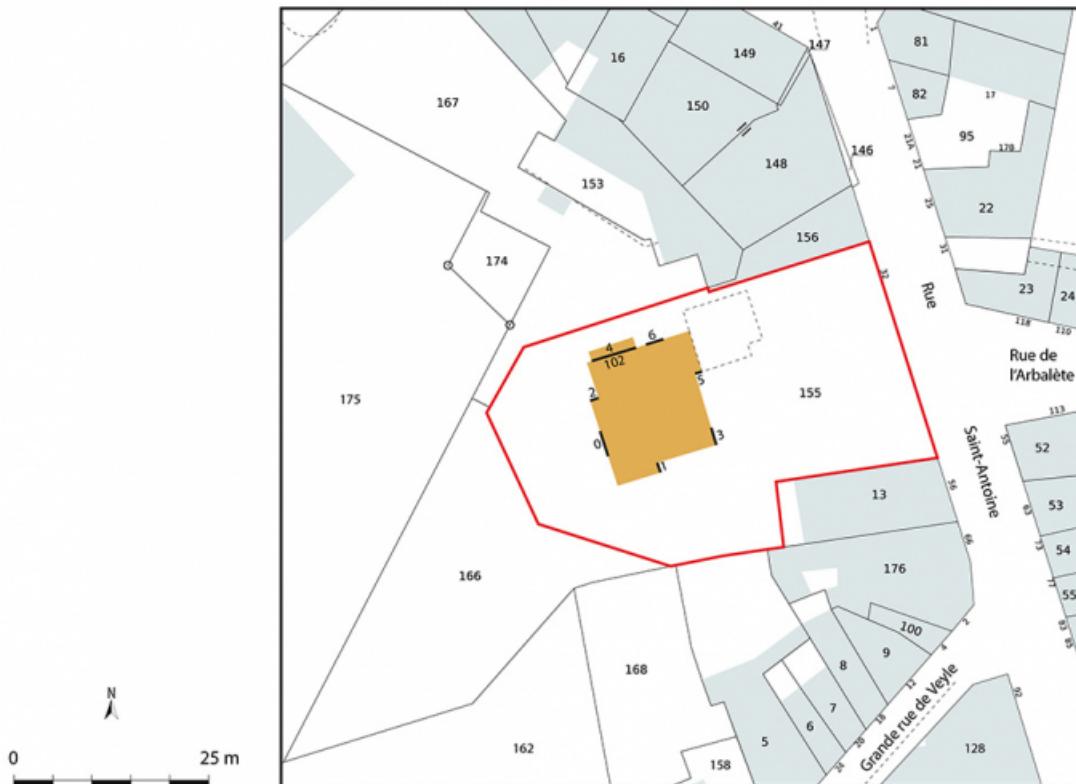
N° de l'illustration : 20237100026NUDA

Plan des verrières et des fermetures de baie du temple de Mâcon - échelle 1/500e.
71, Mâcon, 32 rue Saint-Antoine

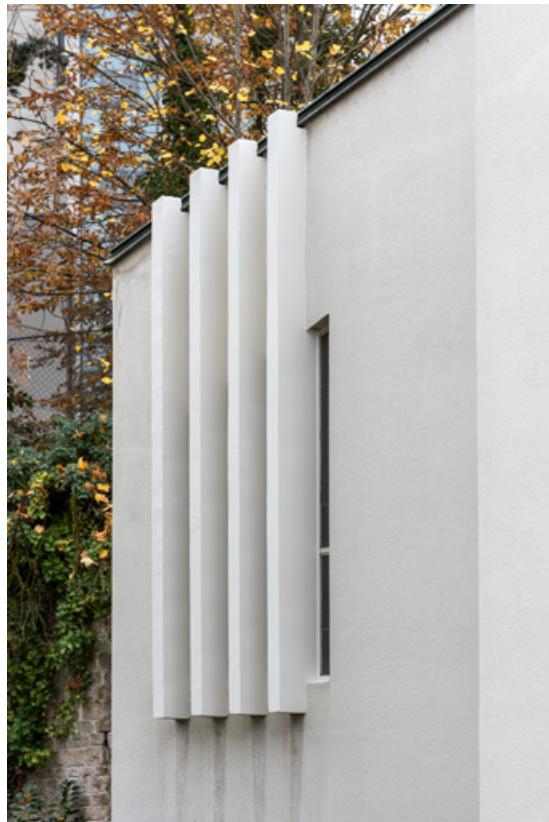
N° de l'illustration : 20227100205NUC4A

Détail de la baie de la façade est (baie 3).

Le corpus est constitué d'un ensemble de deux verrières en vitrail donnant sur le chœur (baie 0), de trois verrières en verre antique brun (baies 1, 2 et 3), de verrières en verre armé (baies 5 et 102) et d'un ensemble de 6 fenêtres à deux vantaux en double vitrage (baies 4 et 6). Des contre-fenêtres ont été installées à l'intérieur devant les baies 1 et 5. L'unité de l'ensemble est donnée par le jeu de meneaux en béton, s'intercalant entre les poutres du clocher (baie 102) et rappelé sur la baie de la façade principale du temple (baie 3). La porte extérieure faite de deux vantaux à clairevoie est réalisée en chêne, tandis que la porte intérieure, constituée de deux dormants et de deux vantaux à clairevoie, est réalisée en sapin.

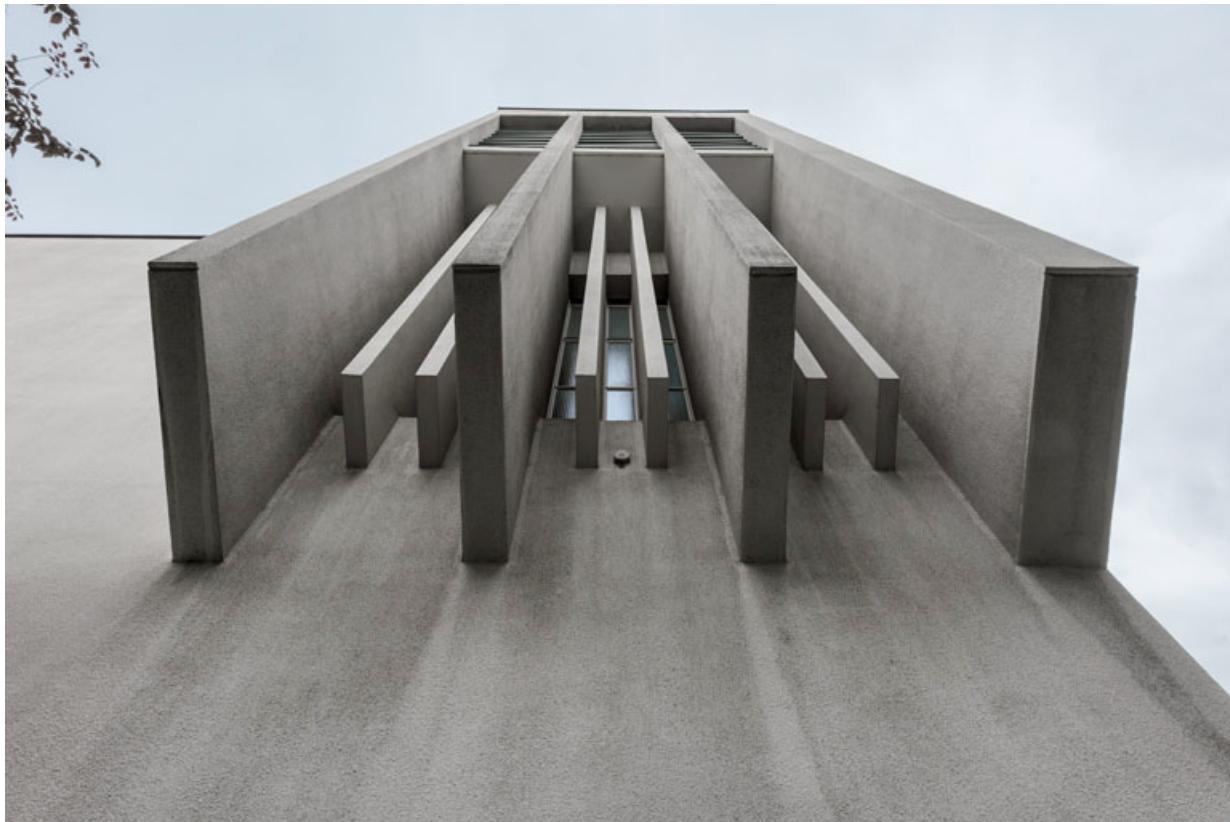
N° de l'illustration : 20227100220NUC4A

Détail du jeu de pilastres formant la console du clocher et des meneaux en béton armé (baie 102).
71, Mâcon, 32 rue Saint-Antoine

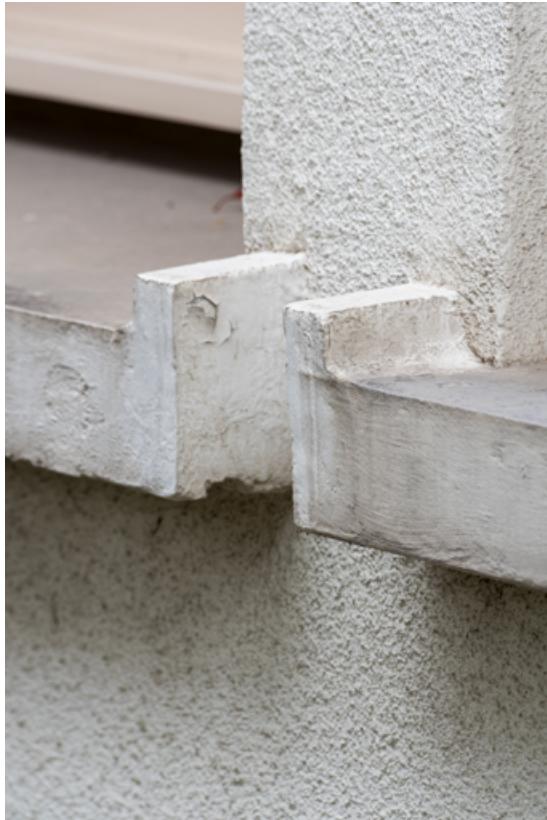
N° de l'illustration : 20227100214NUC4A

Détail des appuis saillants des baies de la façade nord (baie 4).

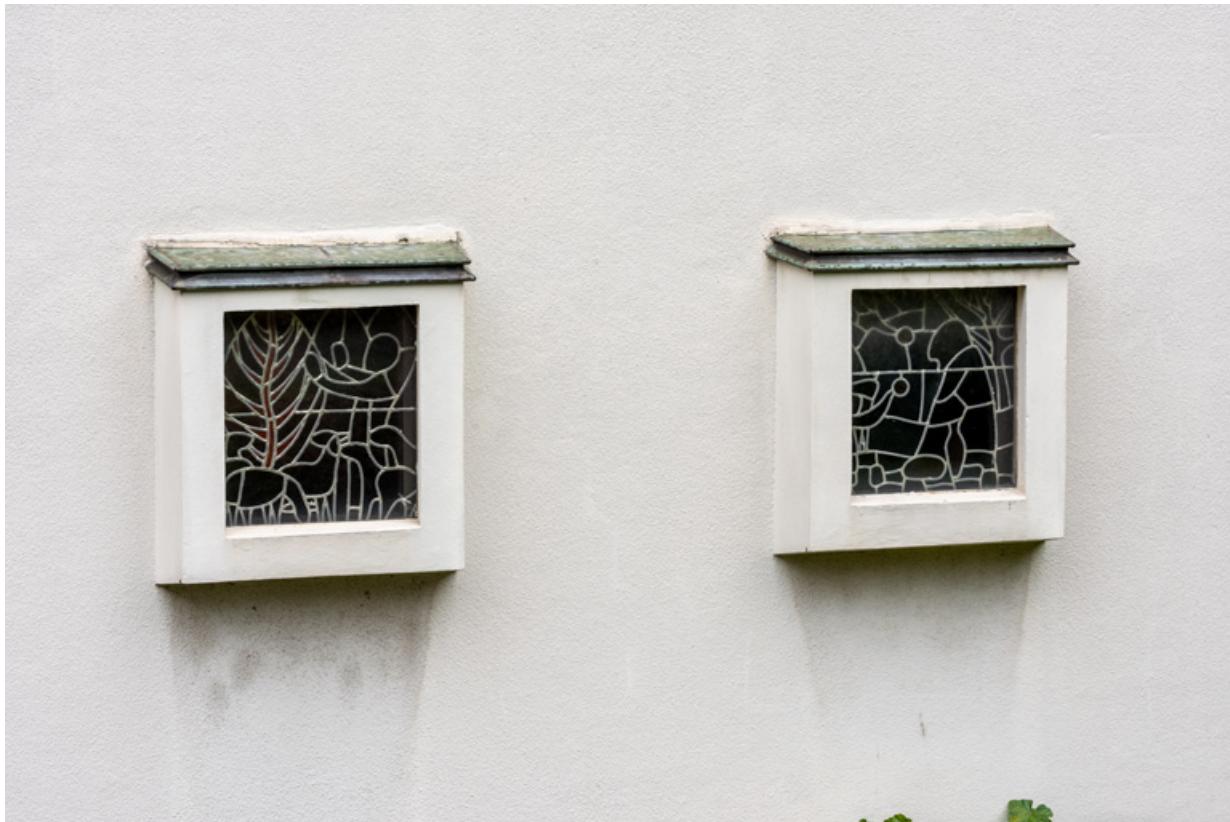
N° de l'illustration : 20227100217NUC4A

Vue extérieure de l'ensemble des deux baies avec leur verrière en vitrail (baies 0).

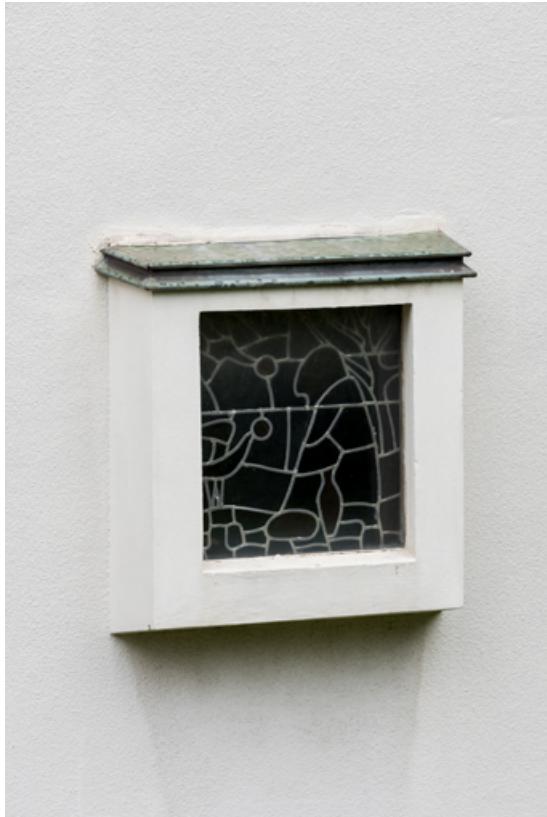
N° de l'illustration : 20227100215NUC4A

Vue extérieure de la verrière en vitrail (baie 0 - droite).

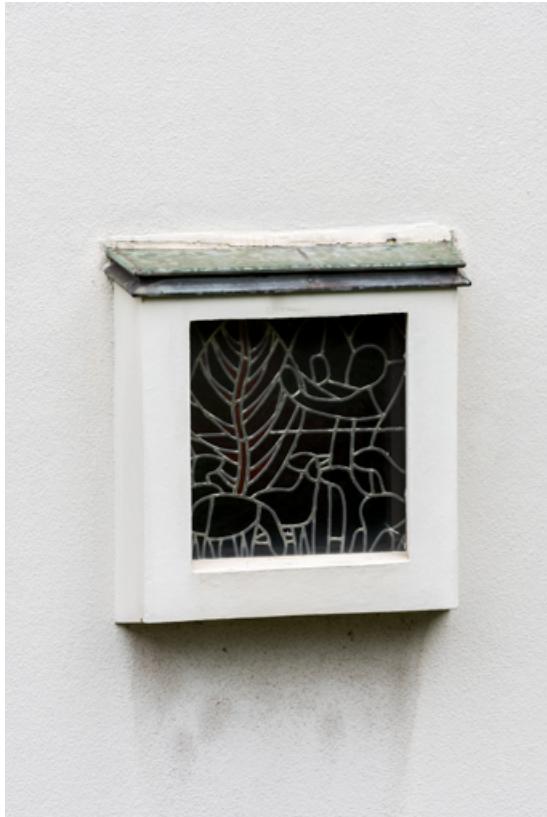
N° de l'illustration : 20227100216NUC4A

Vue extérieure de la verrière en vitrail (baie 0 - gauche).

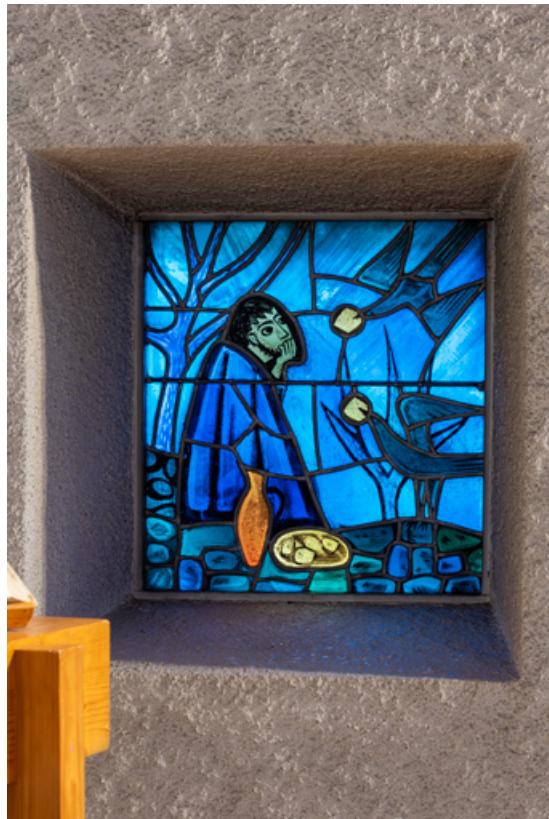
N° de l'illustration : 20227100243NUC4A

Vue de la verrière en vitrail de gauche (baie 0, droite).

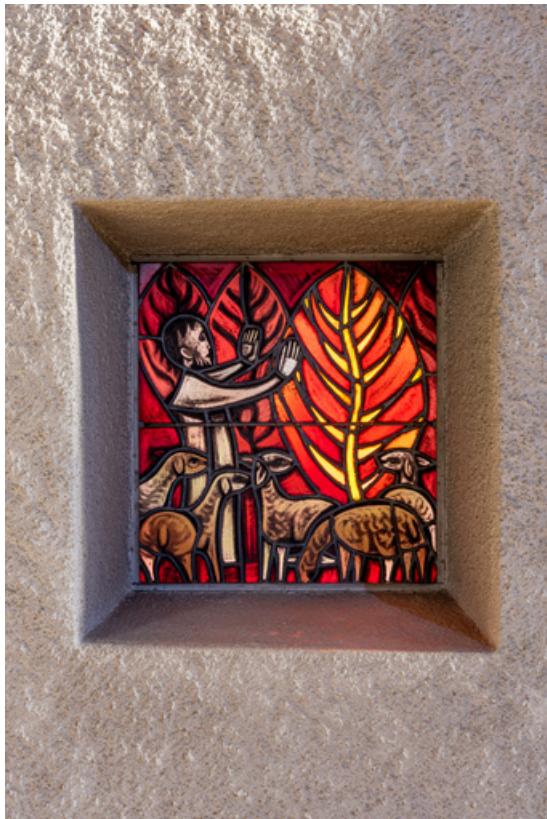
N° de l'illustration : 20227100242NUC4A

Vue de la verrière en vitrail de droite (baie 0, gauche).

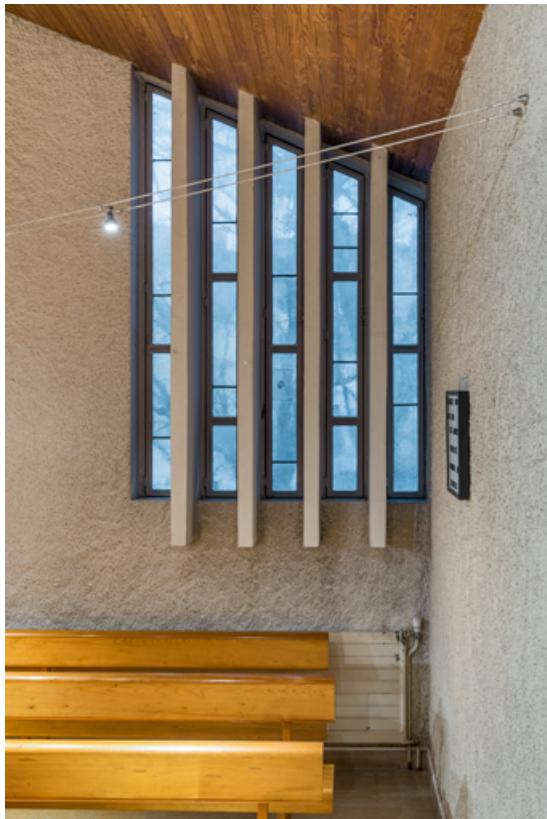
N° de l'illustration : 20227100228NUC4A

Vue intérieure de la baie du mur est (baie 3).

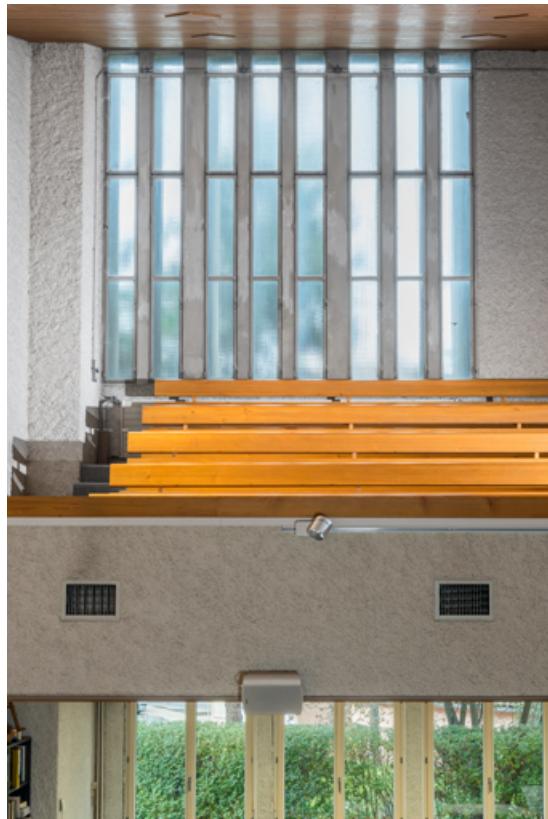
N° de l'illustration : 20227100244NUC4A

Vue de la baie donnant sur la tribune (baie 102).
