Commune : BAUBIGNY

Dénomination : **EGLISE PAROISSIALE**

Vocable : SAINT LEGER

Dossier de PRE INVENTAIRE NORMALISE établi en 1978, 1986

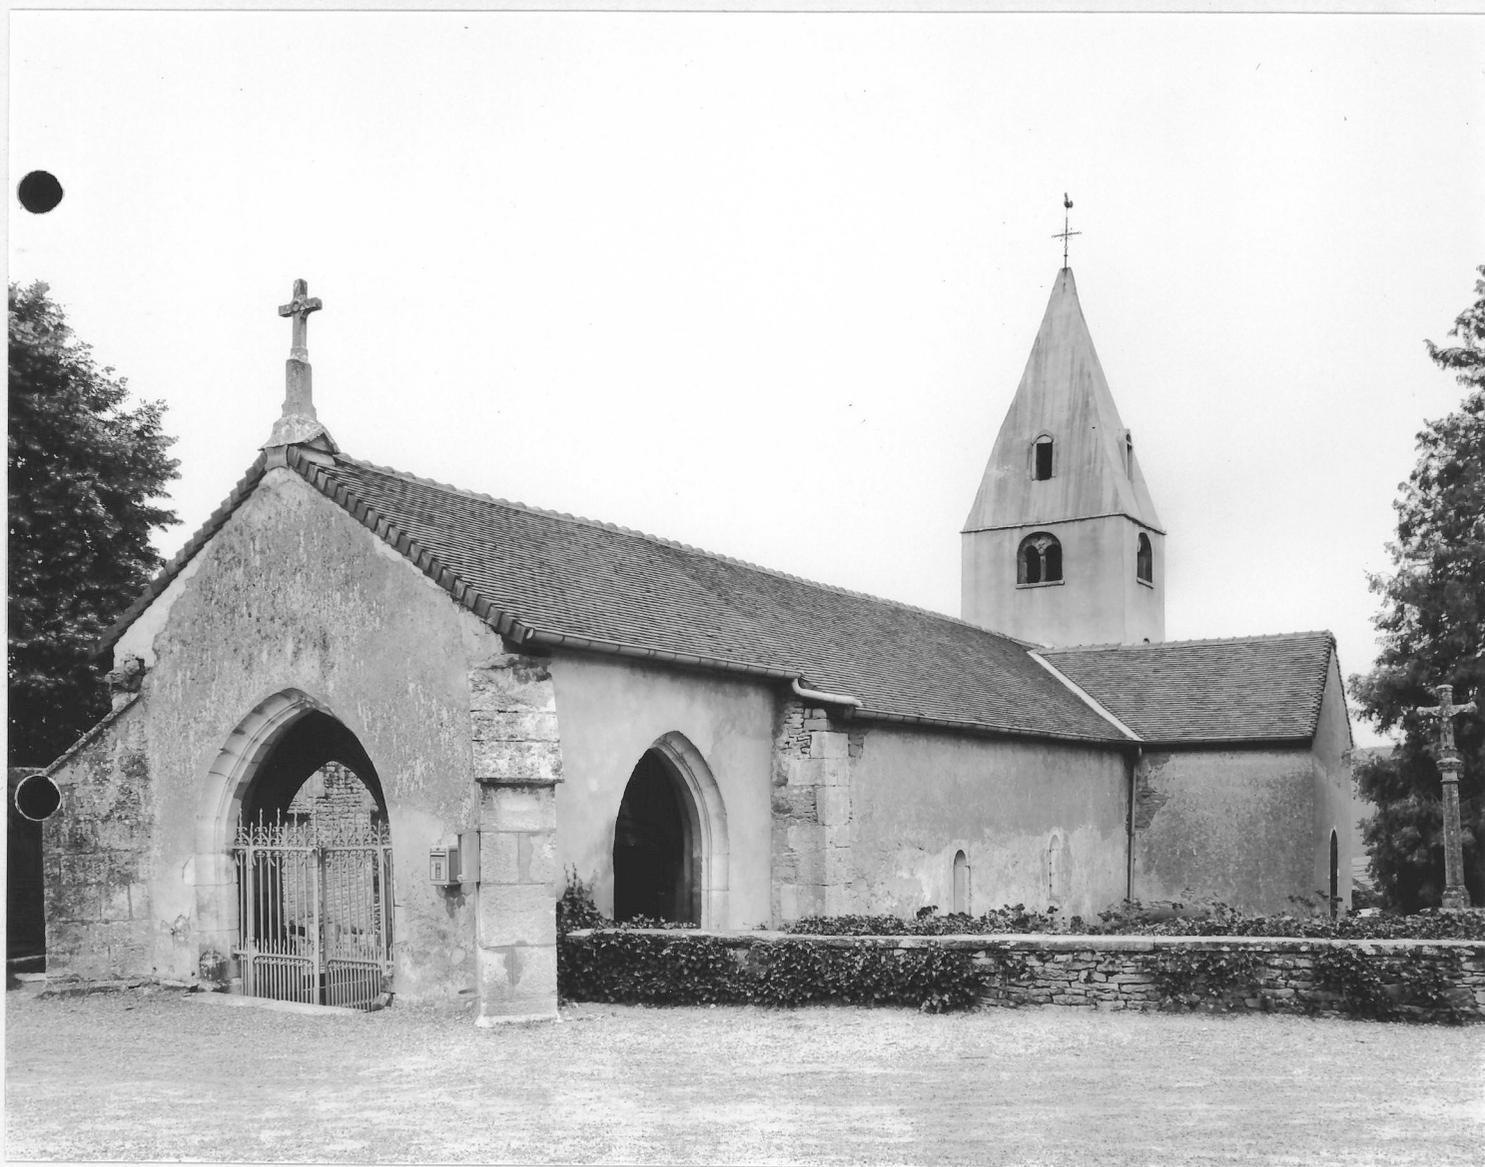
21. BAUBIGNY

EGLISE PAROISSIALE SAINT-LEGER  
Porche

- sacristie : fenêtres en plein-cintre (mur gauche et mur postérieur) niche (mur droit) ; porte rectangulaire entre les deux pièces.
- extérieures :
  - porche extérieur, cf. fig. 1 et 2 ; le mur gauche est couronné d'une corniche chanfreinée, disparue à droite.  
    .intérieur, cf. fig. 14 à 20.

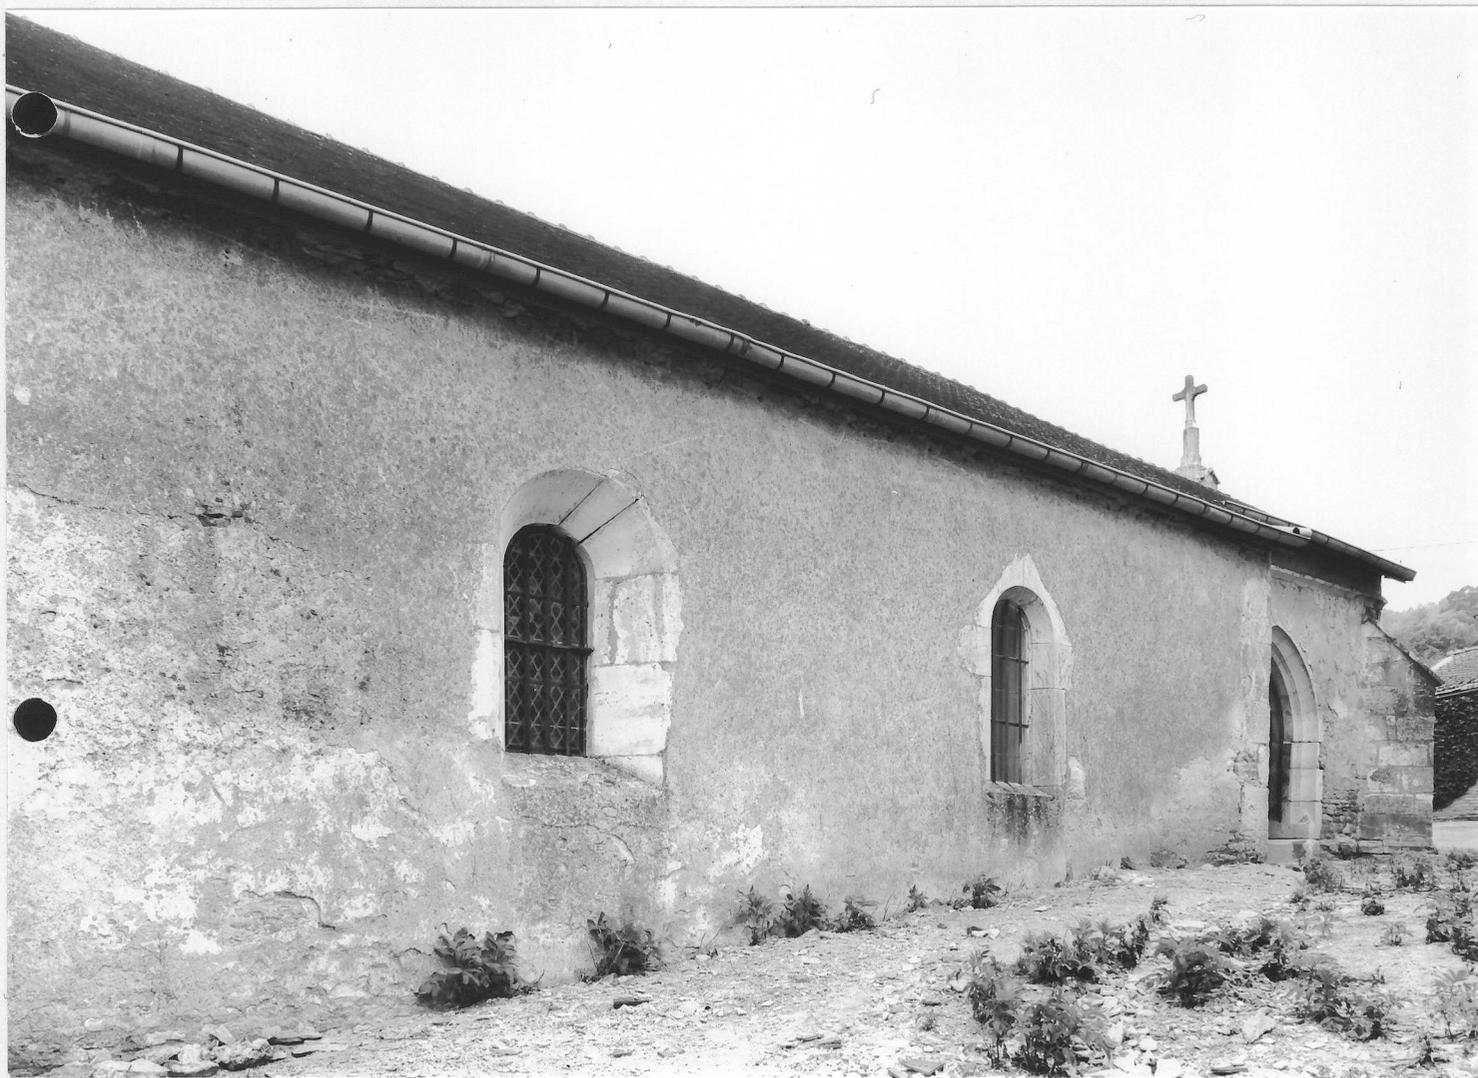
21. BAUBIGNY

EGLISE PAROISSIALE SAINT-LEGER  
Elévation gauche du choeur et  
chapelle gauche

- élévation gauche : cf. fig. 3 et 4 ; 1<sup>o</sup> fenêtre de la nef peu ébrasée, à encadrement bouchardé ; fenêtres de la chapelle et de la sacristie identiques à la précédente.

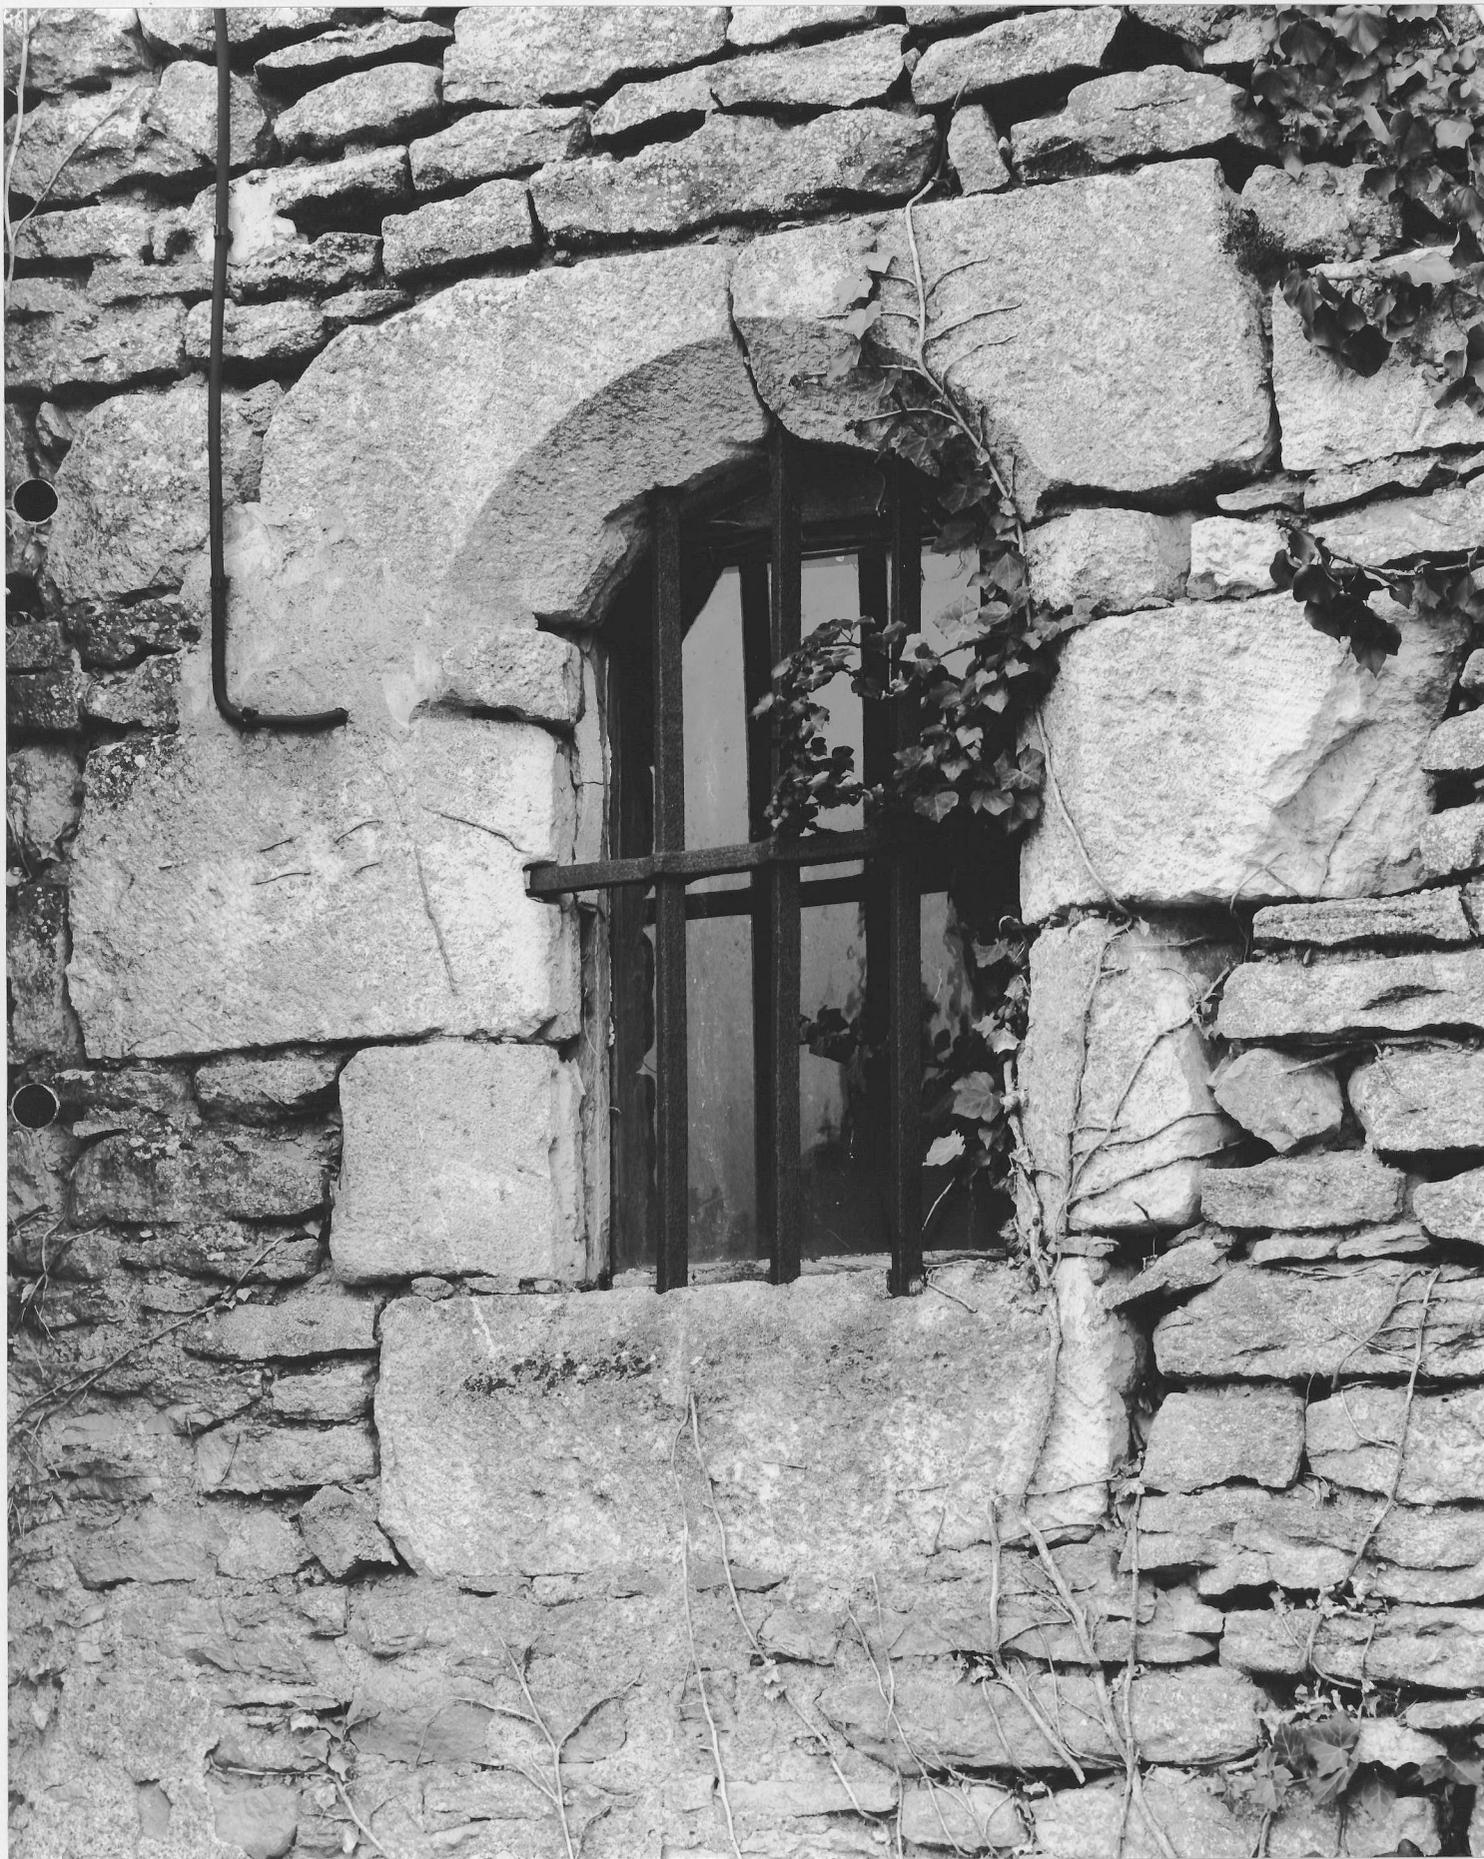
21. BAUBIGNY

EGLISE PAROISSIALE SAINT-LEGER  
Fenêtre de la sacristie

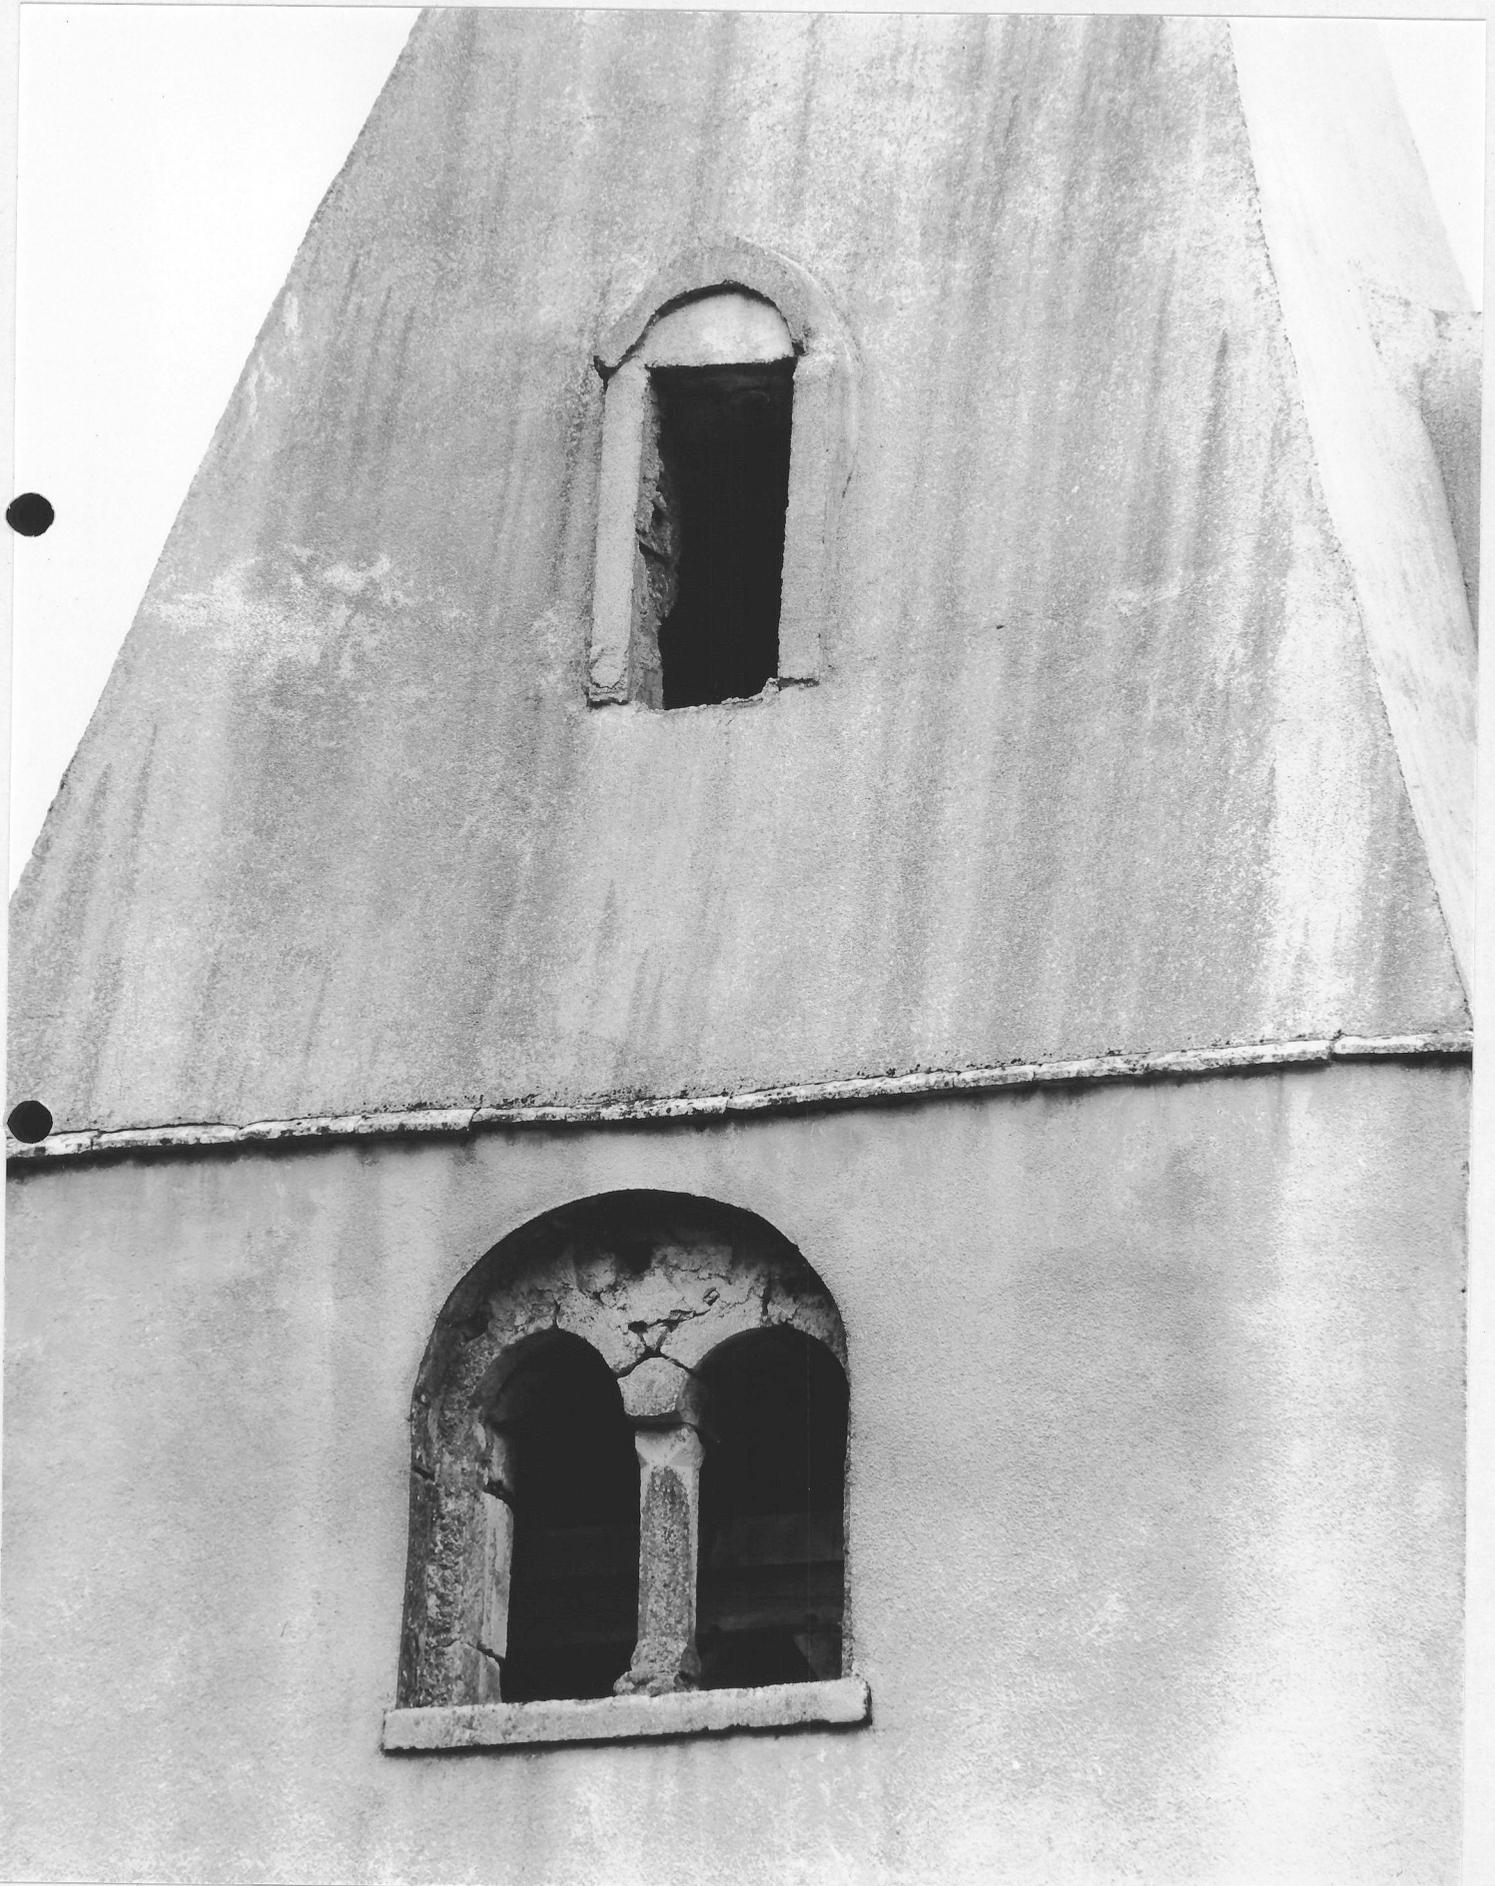
10 Bis

21. BAUBIGNY

EGLISE PAROISSIALE SAINT-LEGER  
Détail des baies antérieures du clocher

- élévation droite : cf. fig. 1, 9 et 8 ; 1<sup>o</sup> fenêtre de la nef à encadrement bouchardé, de même module que la seconde ; fenêtre de la chapelle identique à celle de la chapelle symétrique ; corniche chanfreinée régnante sur le mur du choeur.
- chevet : cf. fig. 4 et 6.
- clocher : cf. fig. 9 et 10 ; au 1<sup>er</sup> niveau, une baie en plein-cintre murée dans les faces latérales, une baie en plein-cintre à embrasement à ressaut dans la face postérieure ; au 2<sup>o</sup> niveau, baies jumelées en plein-cintre inscrites dans une arcade en plein-cintre dans les 4 faces (fig. 11) ; flèche en maçonnerie avec une baie rectangulaire dans chaque pan (fig. 11).

La date de construction de l'édifice n'est pas connue, mais on peut situer ses parties les plus anciennes au XII<sup>o</sup> siècle, en particulier le clocher, qui présente des ouvertures comparables à celles du clocher de l'église de Saint-Aubin, encore que beaucoup plus frustes.

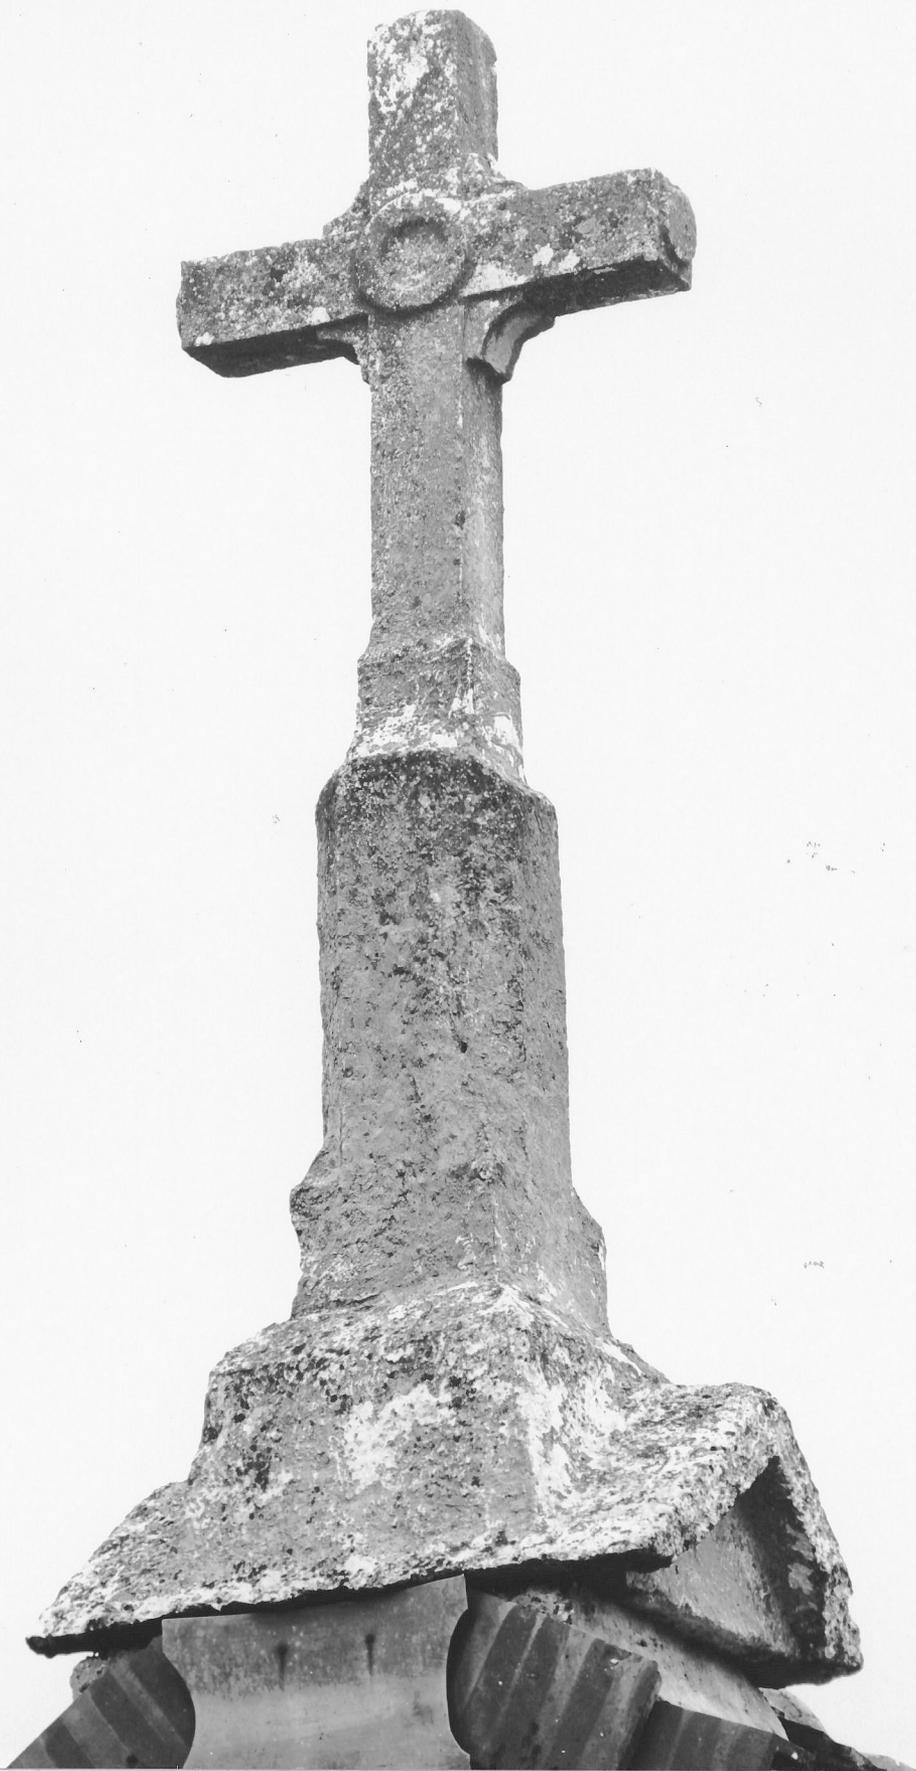
21. BAUBIGNY

EGLISE PAROISSIALE SAINT-LEGER  
Croix amortissant le pignon du porche

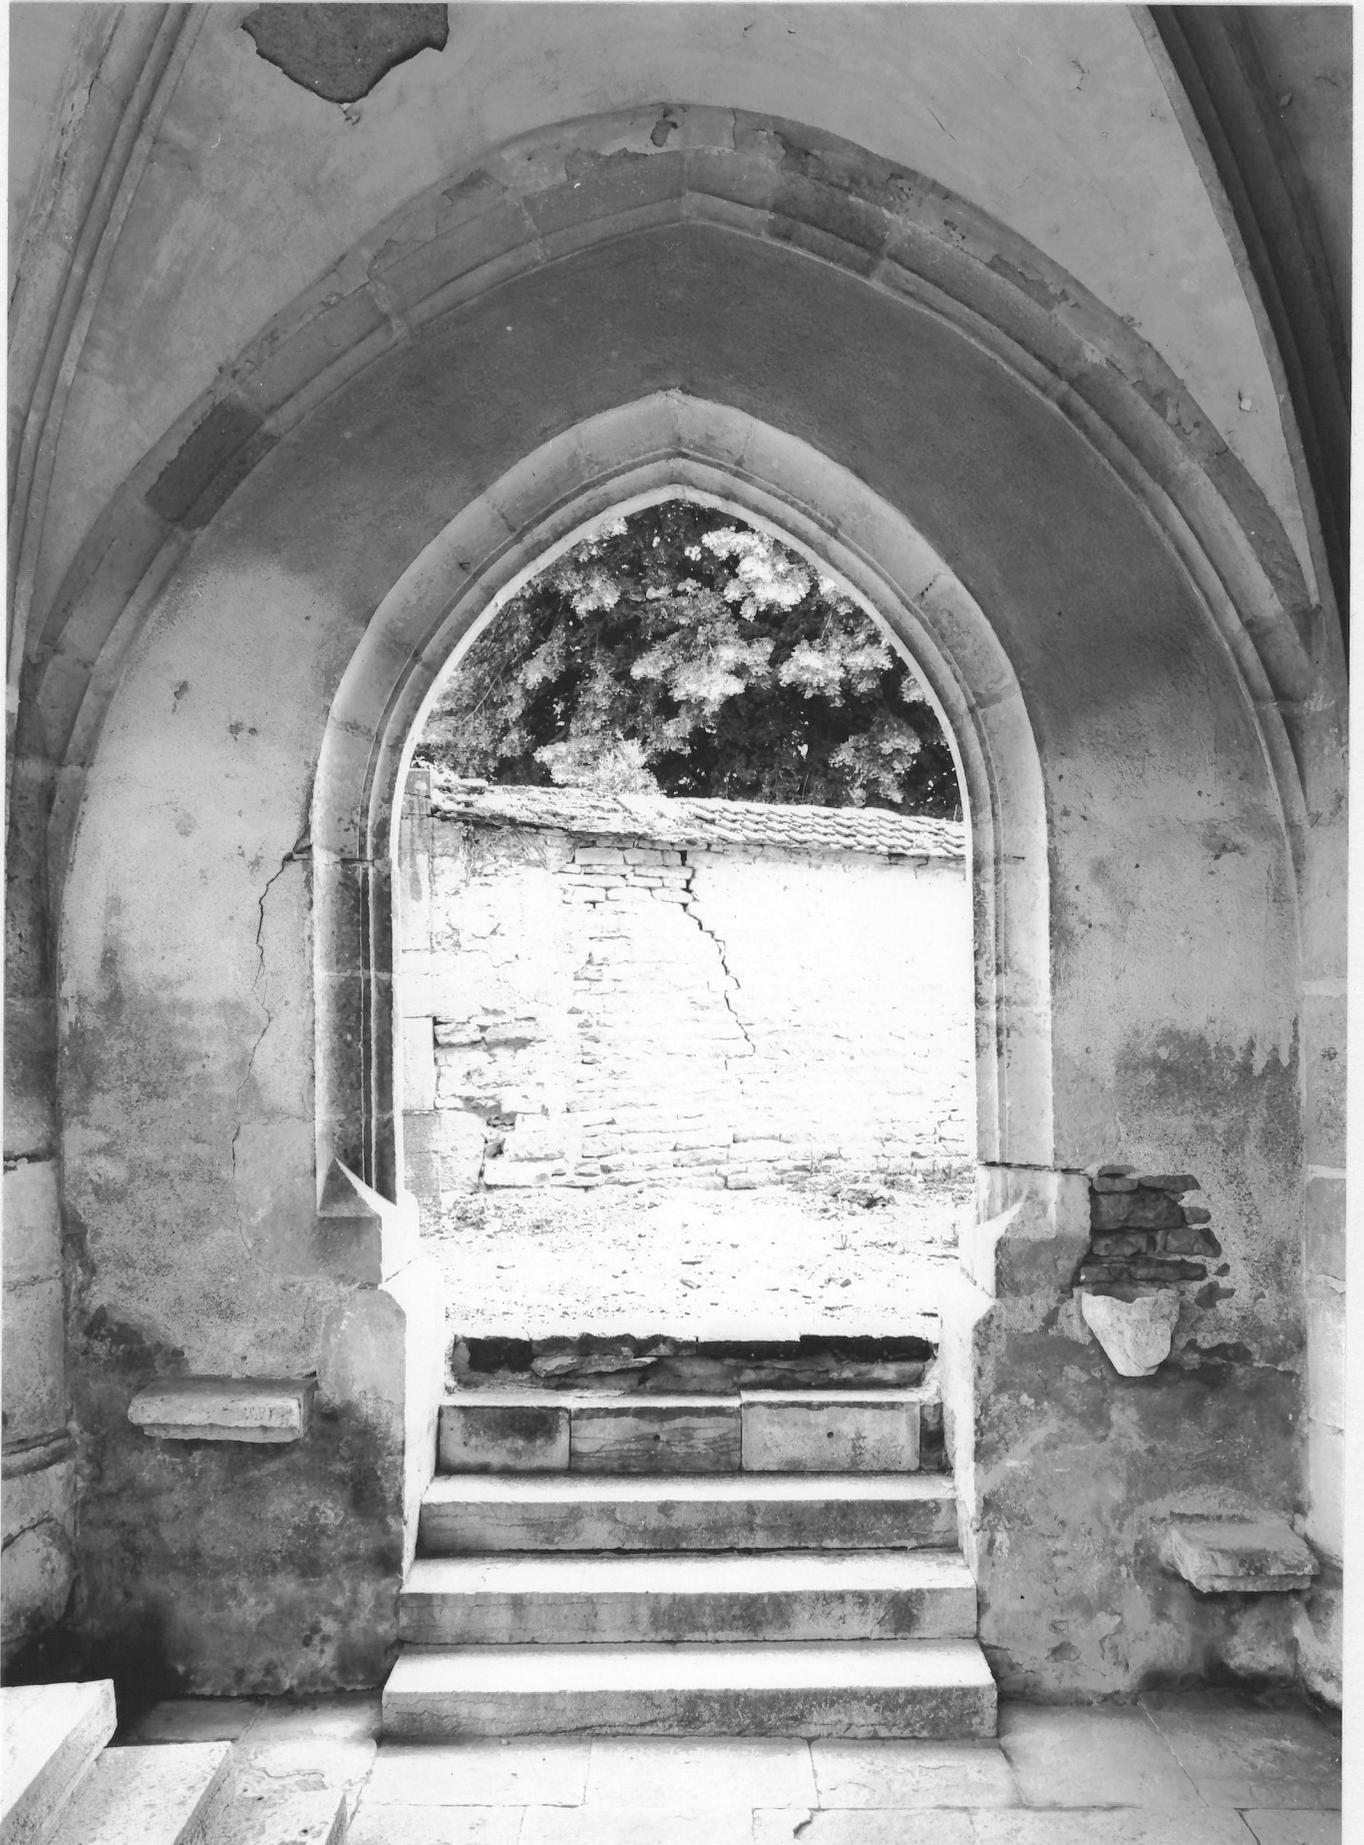
21. BAUBIGNY

EGLISE PAROISSIALE SAINT-LEGER  
Mur gauche du porche

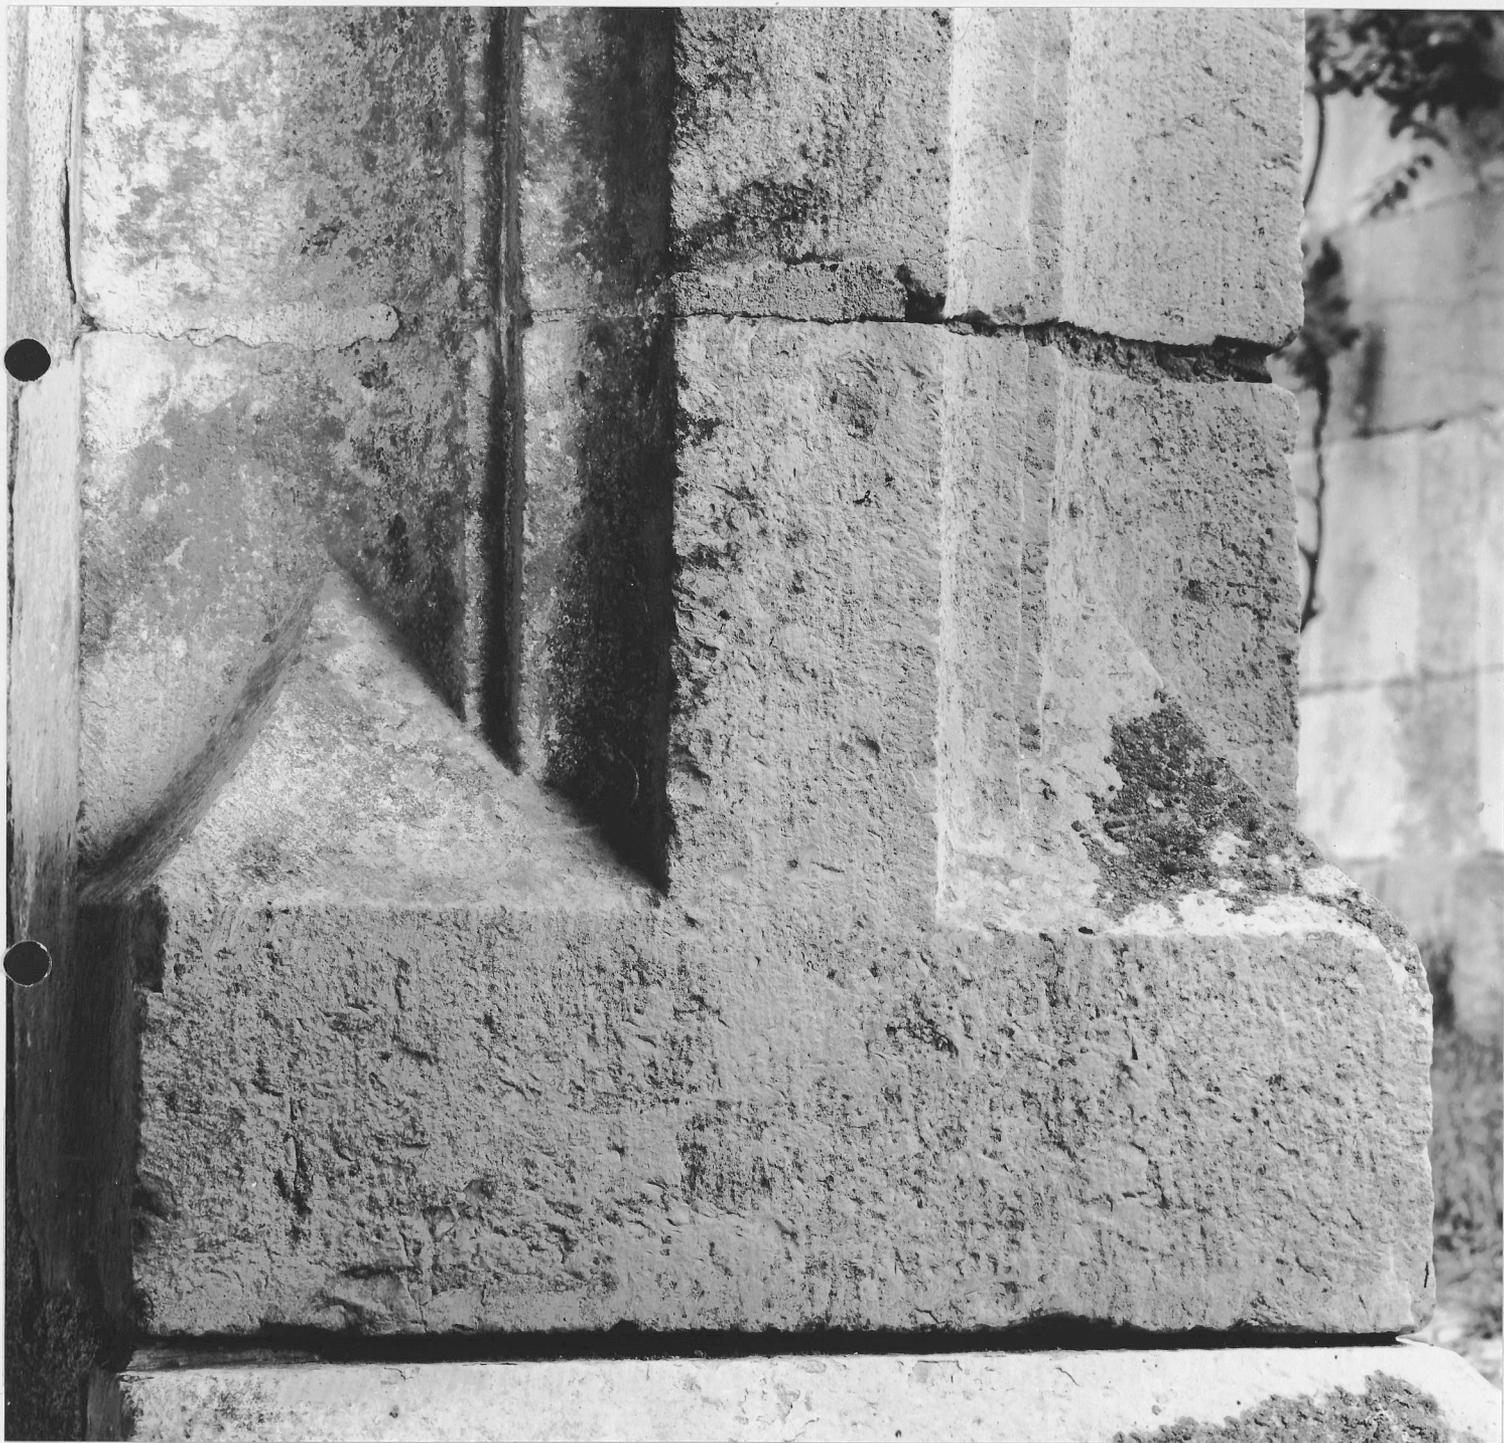
EGLISE PAROISSIALE SAINT-LEGER  
Base d'un piedroit de l'arcade antérieure  
du porche

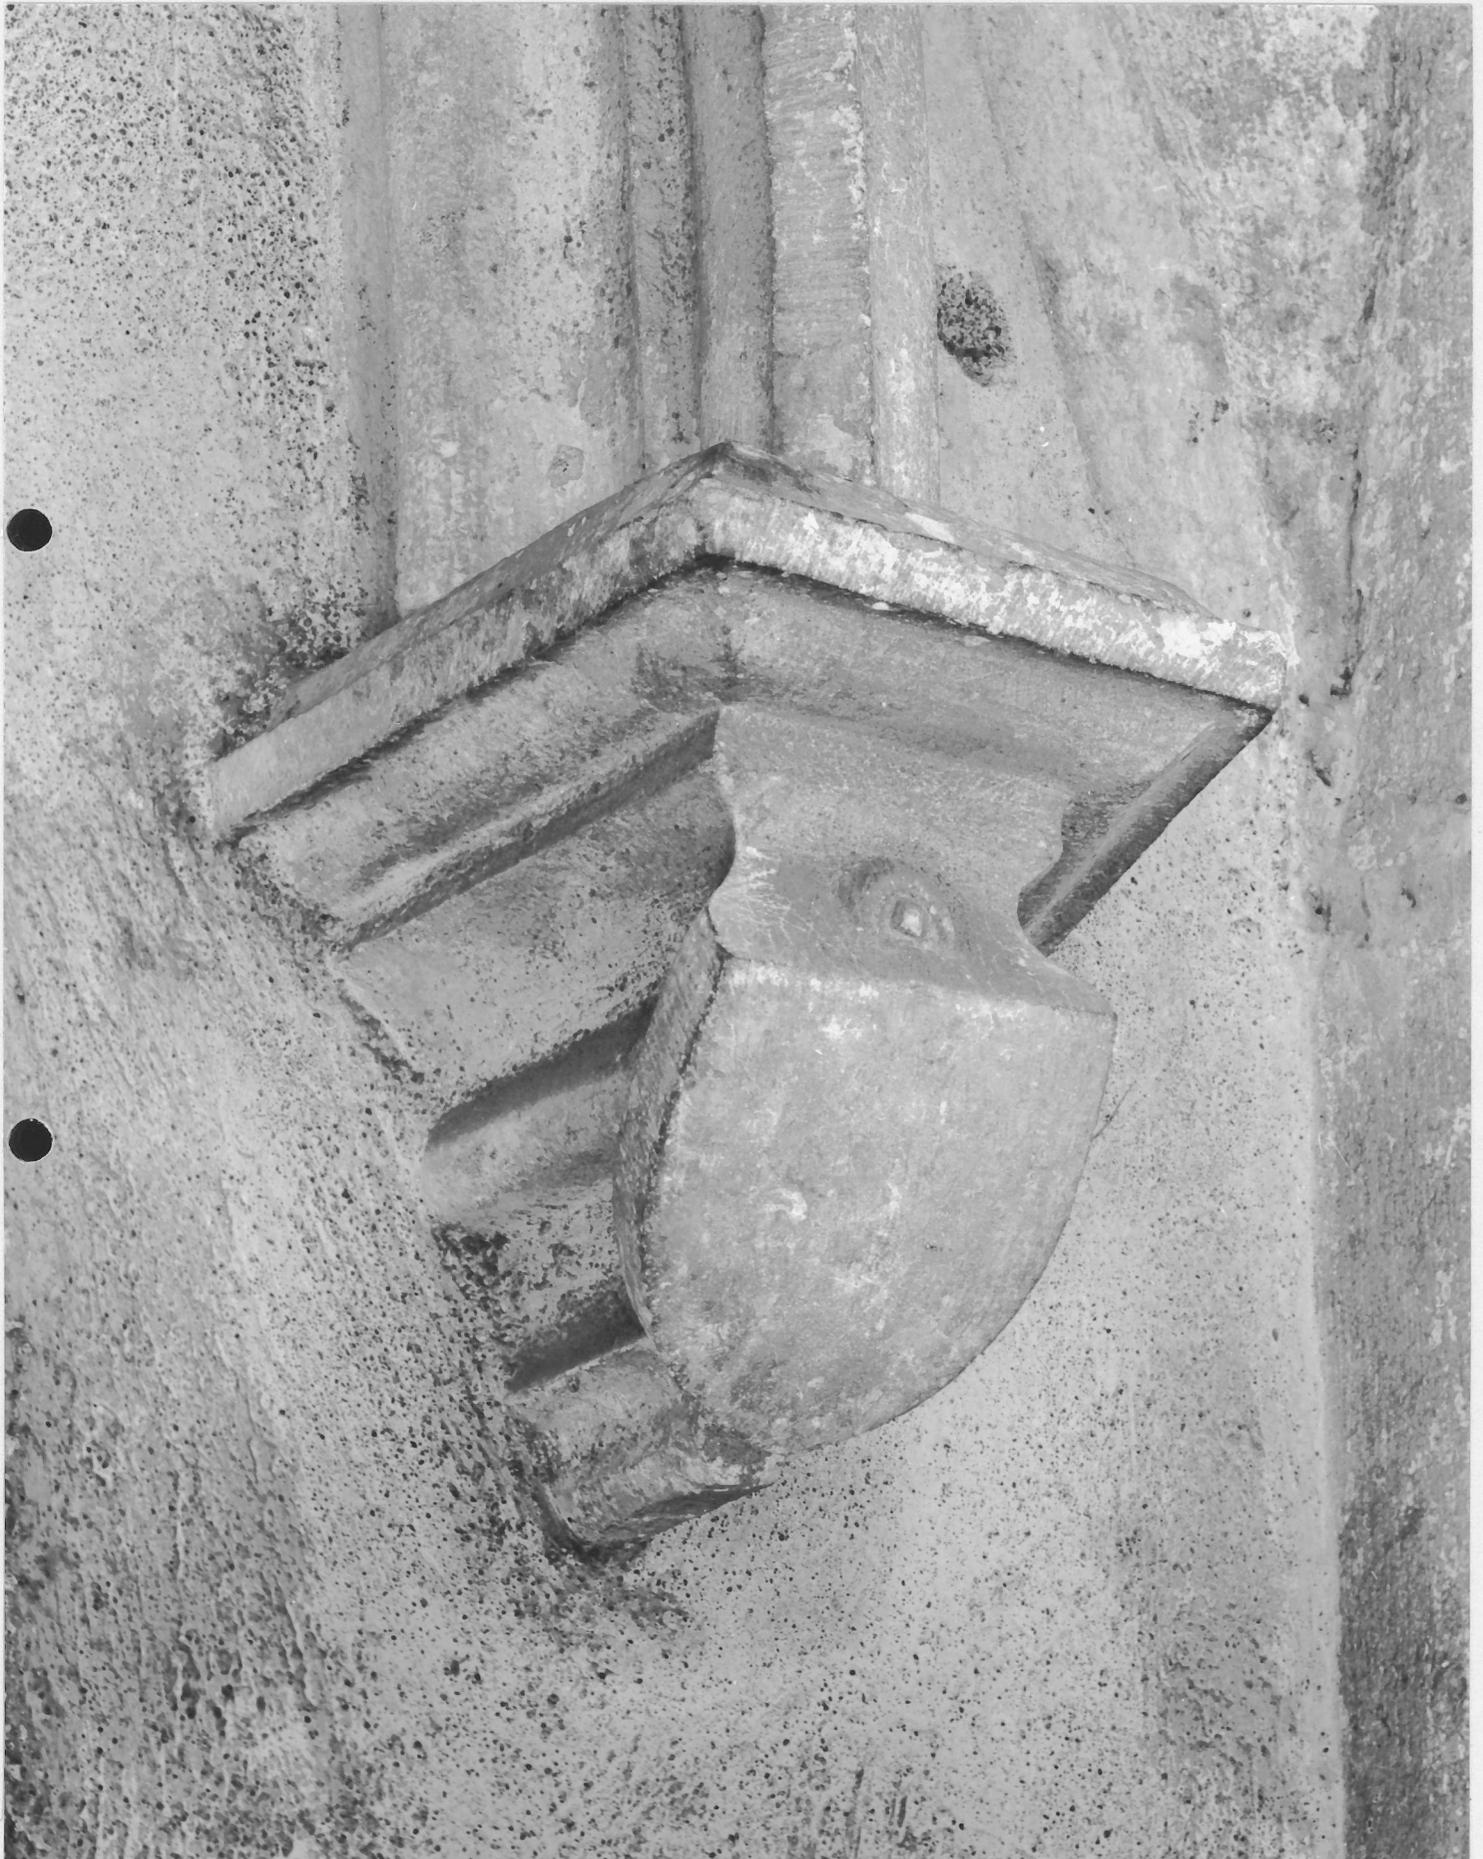
EGLISE PAROISSIALE SAINT-LEGER  
Culot droit de l'archivolte  
du portail de la nef

SUJET : BLASONS LISSES, SUPPORT : CULOTS DU PORTAIL, SUJET : VIERGE DE DOULEUR ET ORNEMENT VEGETAL, SUPPORT : DECOR PEINT DE LA CHAPELLE DROITE

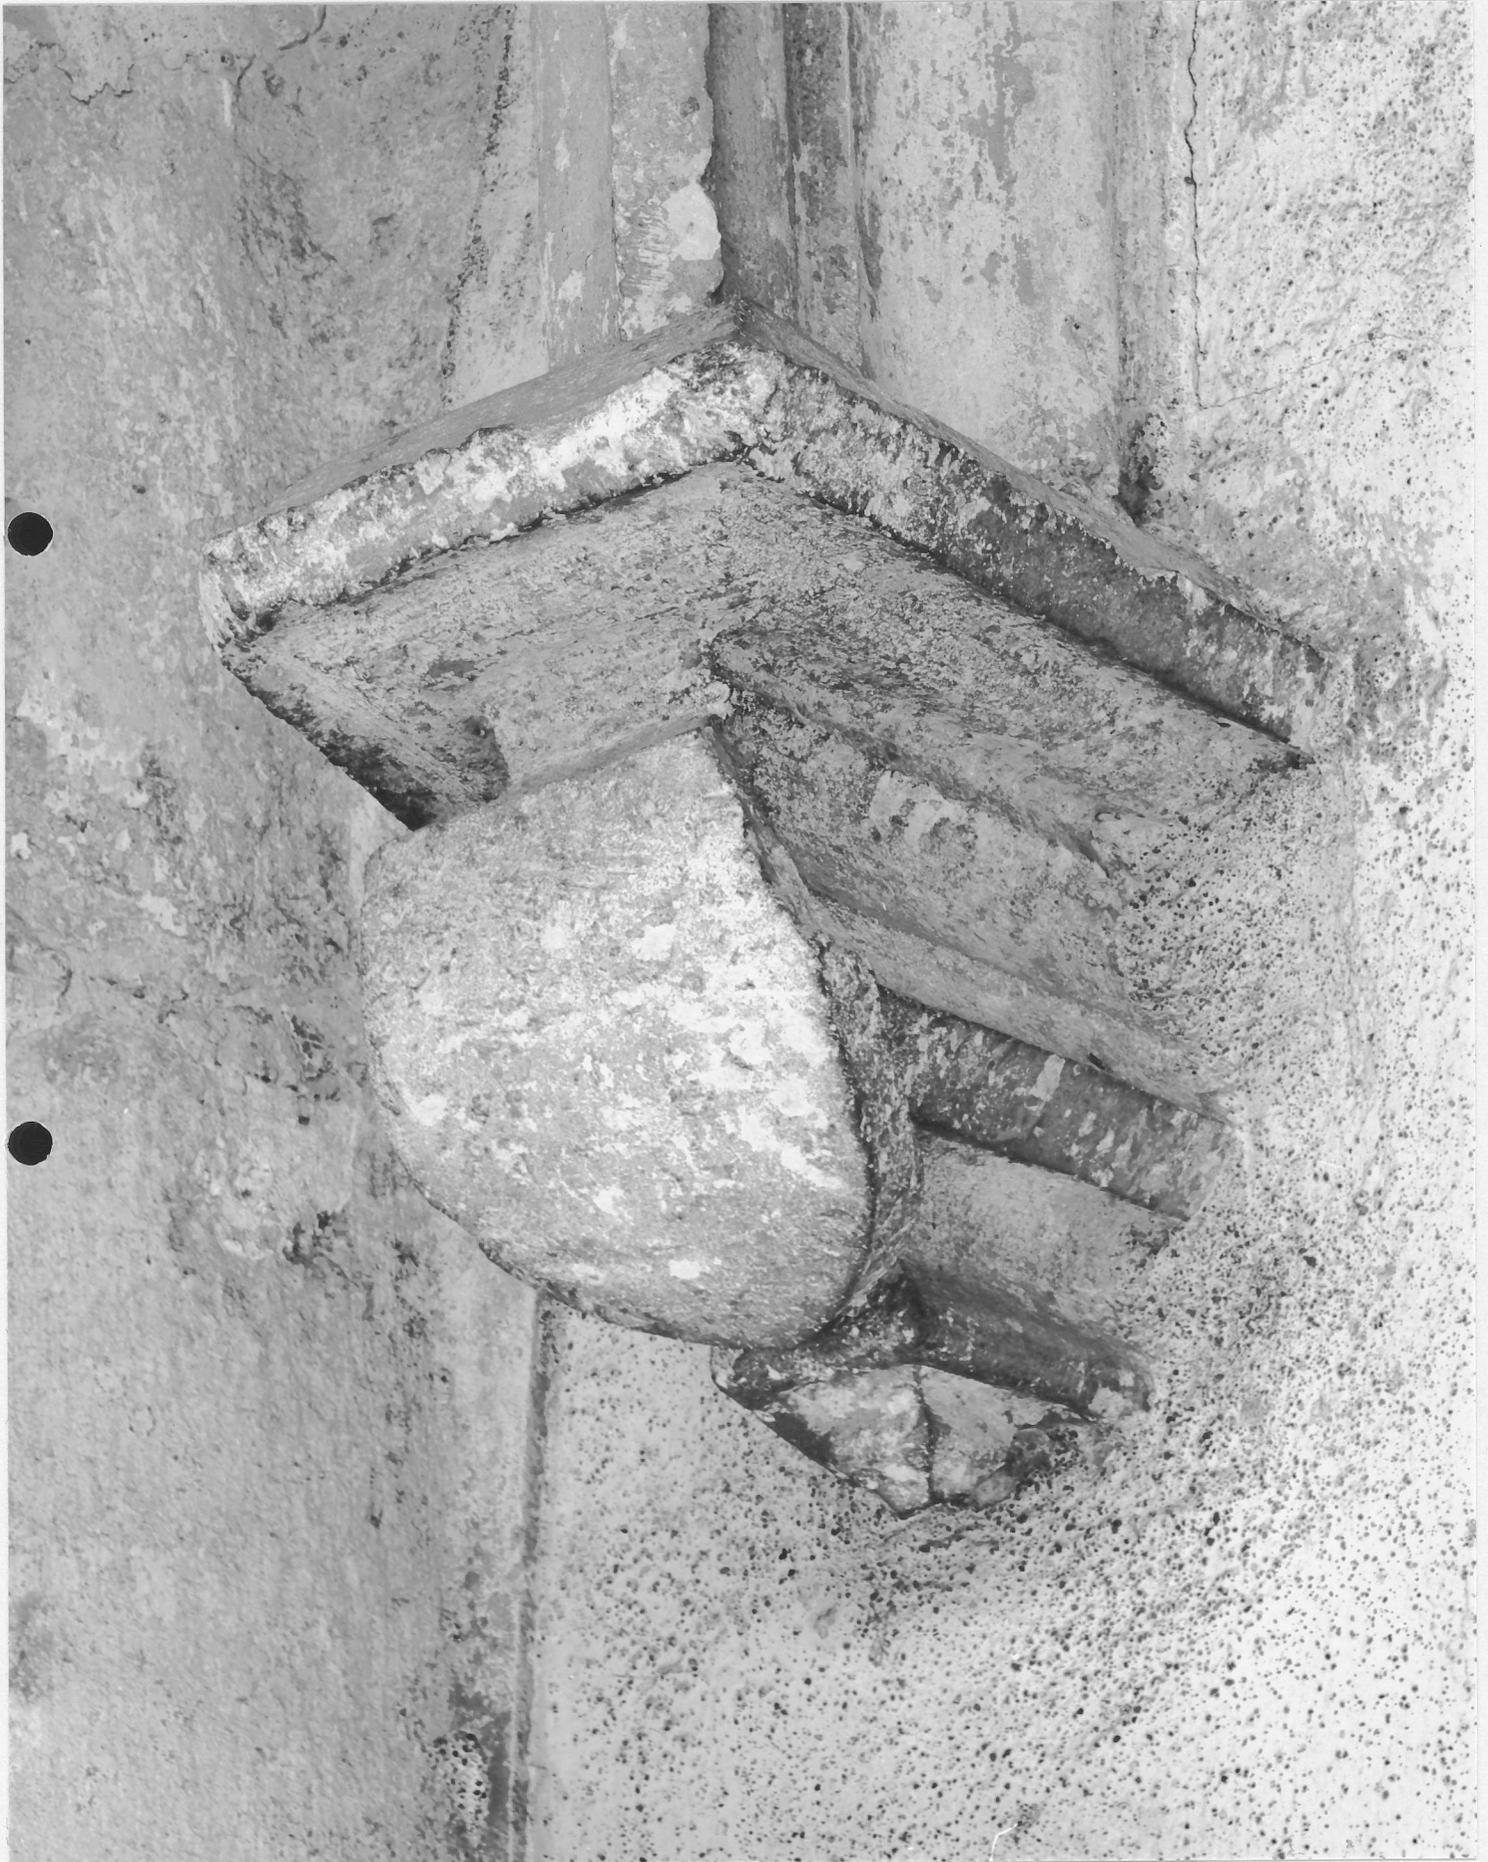
EGLISE PAROISSIALE SAINT-LEGER  
Culot gauche de l'archivolte  
du portail de la nef
