Commune : BAUBIGNY

Dénomination : **EGLISE PAROISSIALE**

Vocable : SAINT LEGER

Dossier de PRE INVENTAIRE NORMALISE établi en 1978, 1986

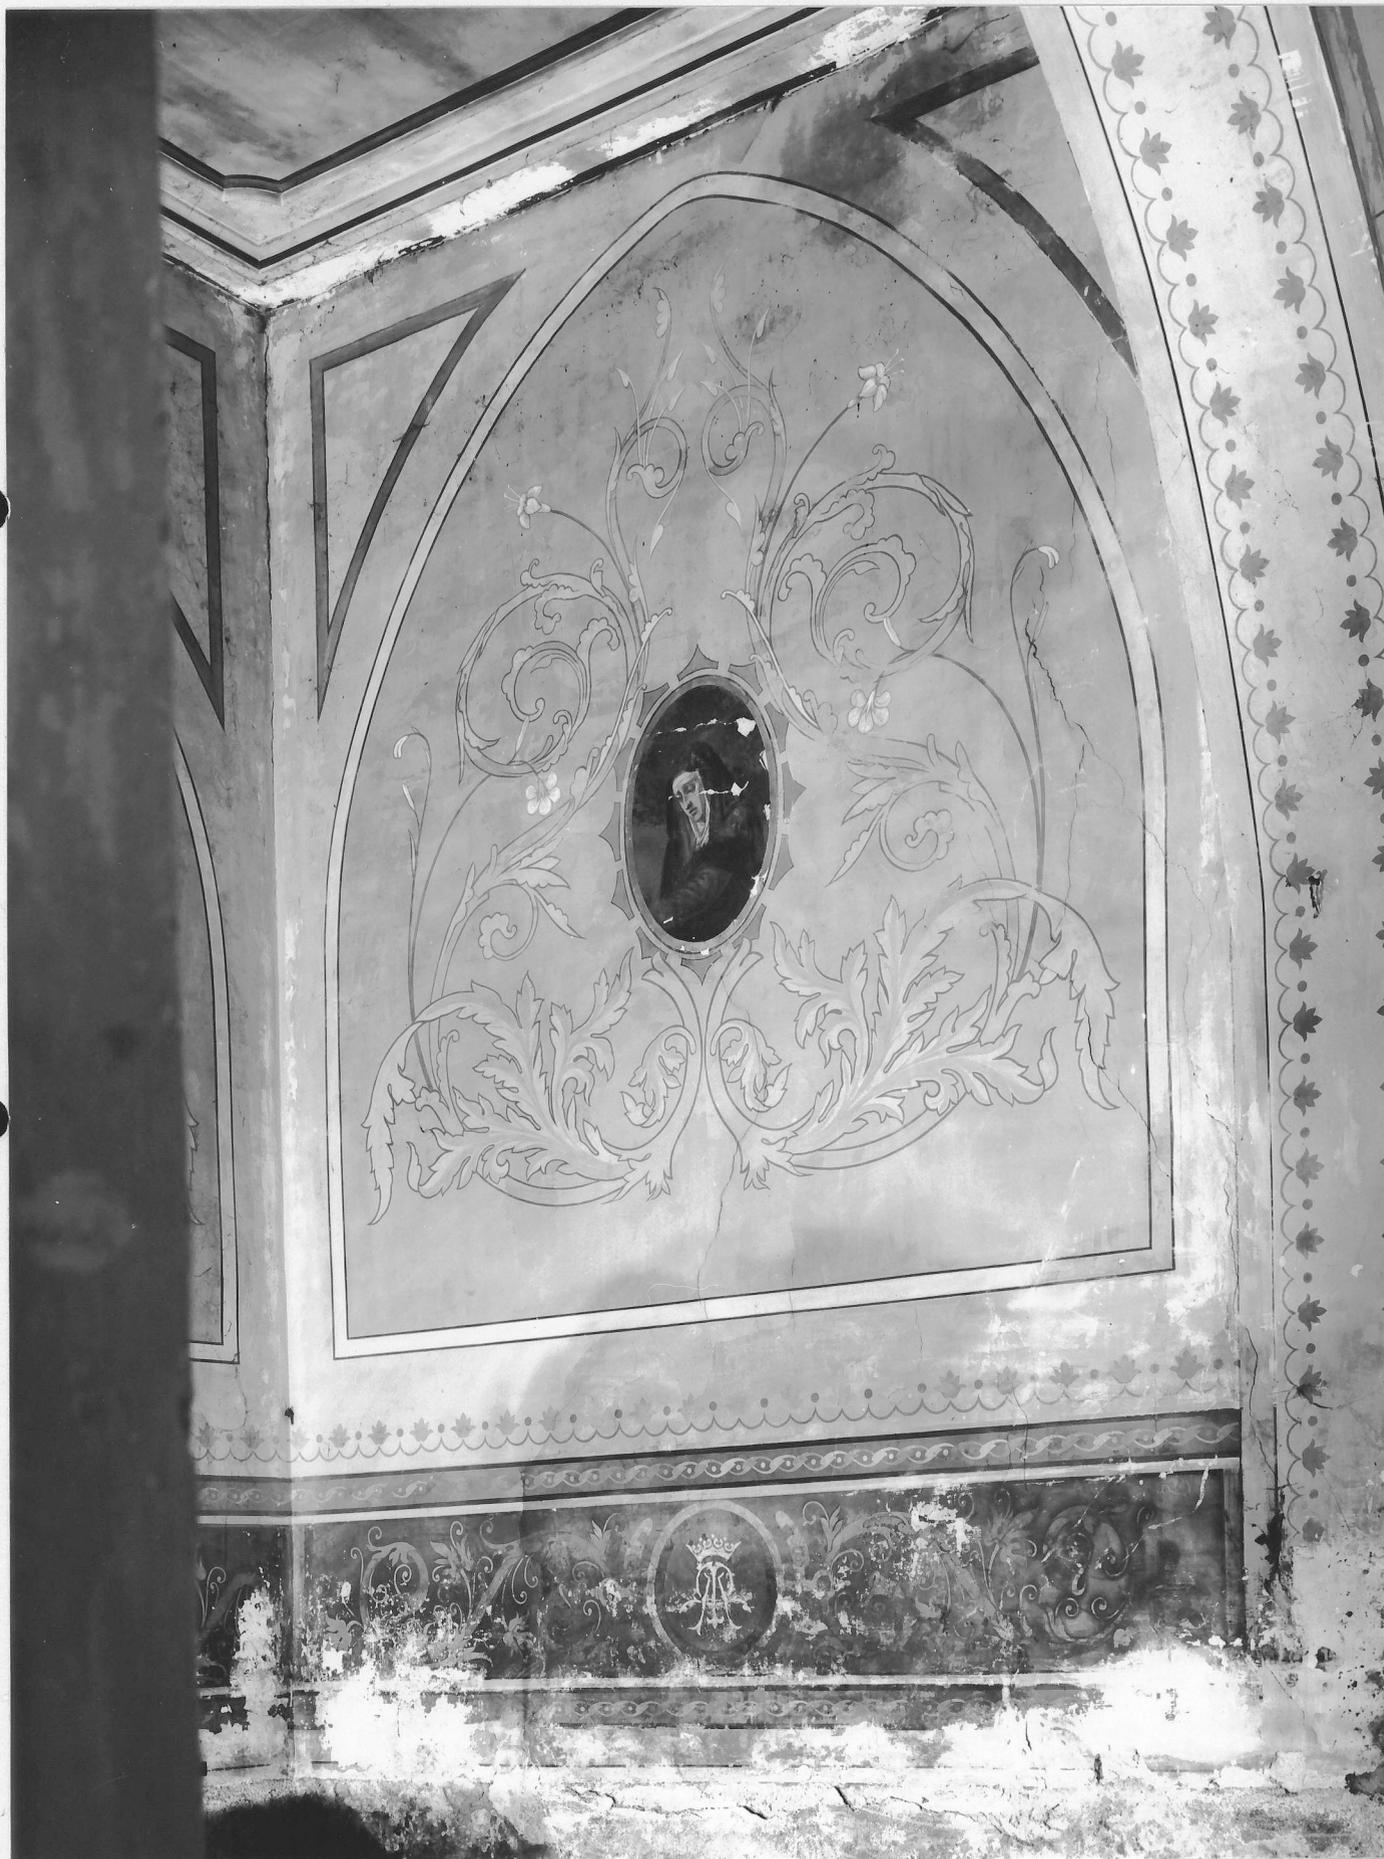
EGLISE PAROISSIALE SAINT-LEGER  
Décor peint de la chapelle droite :  
mur antérieur

- Chapelles (fig. 24 et 25) :  
Fenêtre en plein-cintre ébrasée dans le mur latéral ; décor peint (fig. 26 et 27).
  - avant-choeur : murs latéraux aveugles.

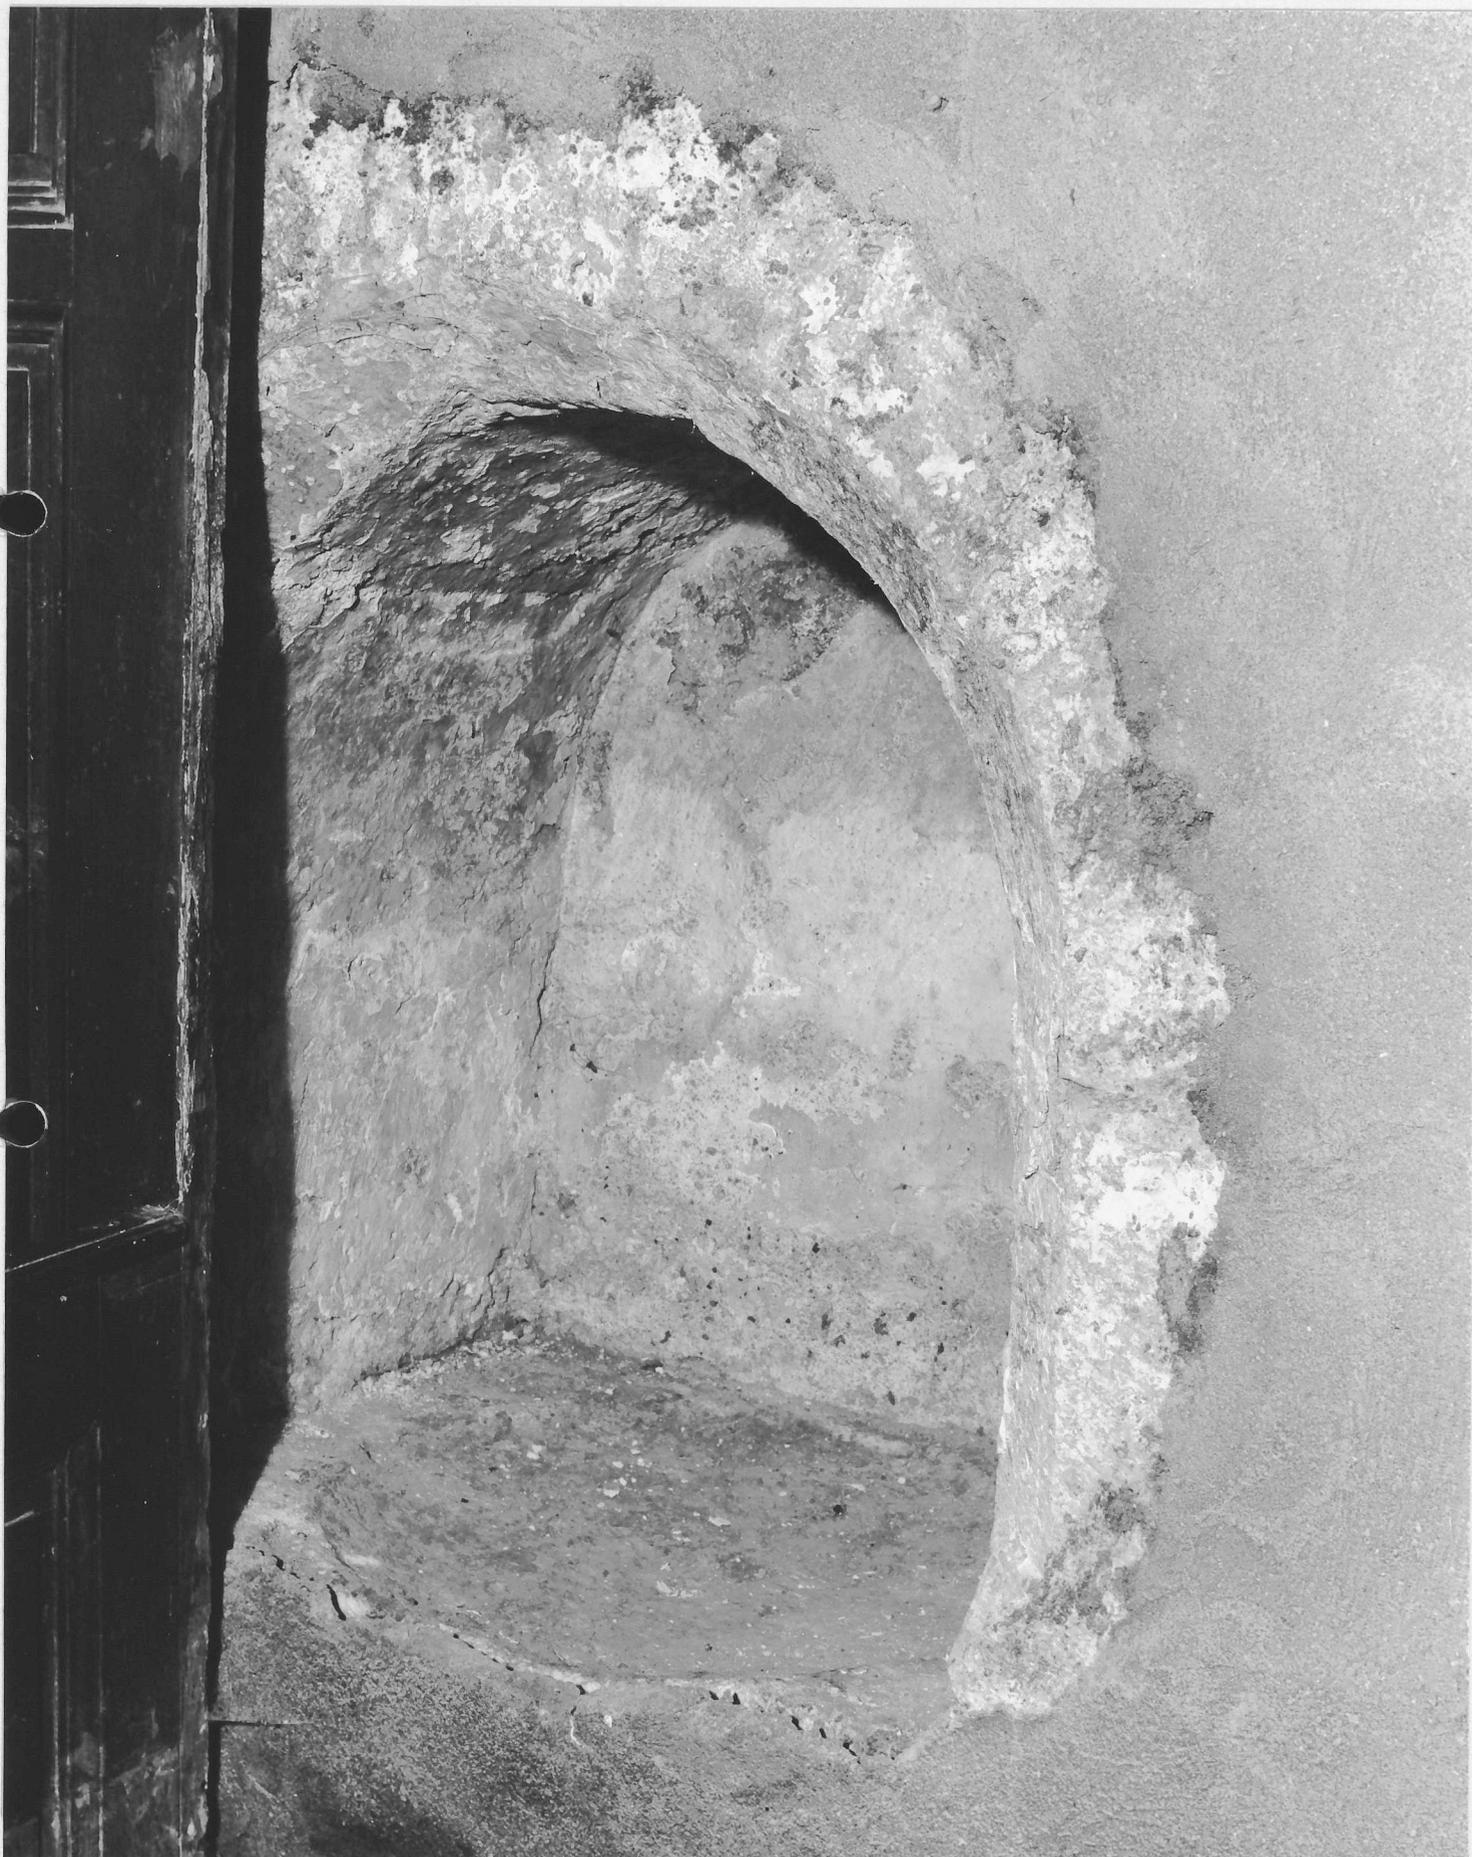
21. BAUBIGNY

EGLISE PAROISSIALE SAINT-LEGER  
Lavabo du mur droit du choeur

- choeur (fig. 28) : arc-diaphragme brisé (mur antérieur) ; lavabo (fig. 29) et fenêtre en plein-cintre ébrasée (mur droit) ; porte de la sacristie (mur gauche) ; fenêtre en arc brisé à deux formes et trois soufflets de réseau (mur du chevet) ; décor peint.
