IA 000 61397

Commune : PULIGNY MONTRACHET

Dénomination : **CROIX MONUMENTALE**

Dossier de PRE INVENTAIRE NORMALISE établi en 1978, 1986

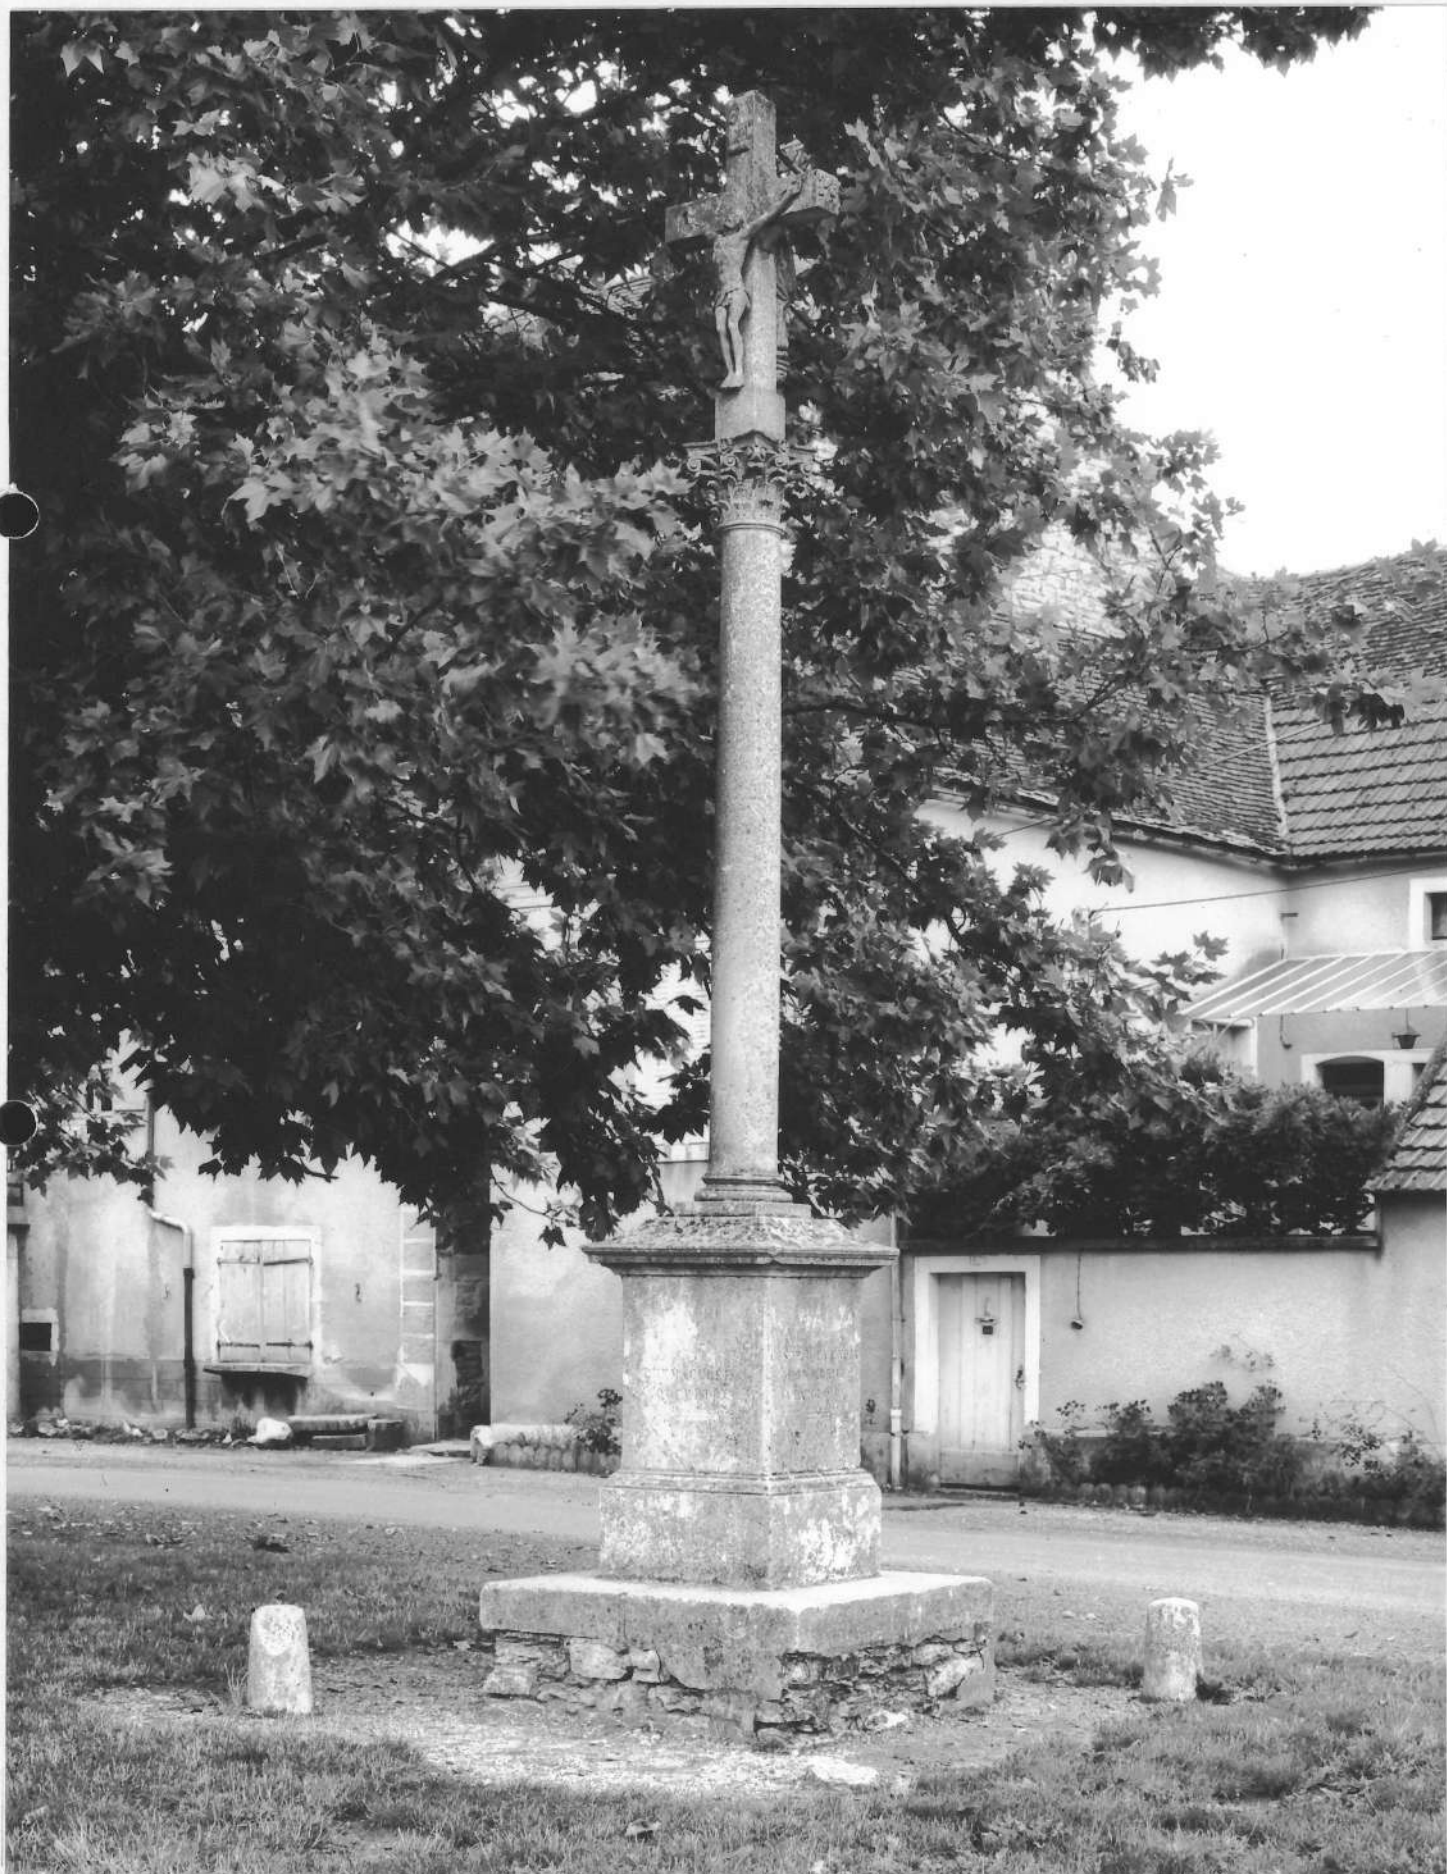
79.21.1269 V2  
Cliché M. ROSSO

État de conservation : assez bon état (cf. infra).

- soubassement H. 0,47 m  
L et Pr 1,40 m
- piédestal H 1,39 m  
L et Pr 0,90 m
- fût H 2,93 m (avec chapiteau)
- croix H 1,20 m  
L 0,80 m

- piédestal constitué de trois blocs, fût monolithe, de section circulaire, galbé, croix monolithe de section carrée.

CROIX  
place du monument

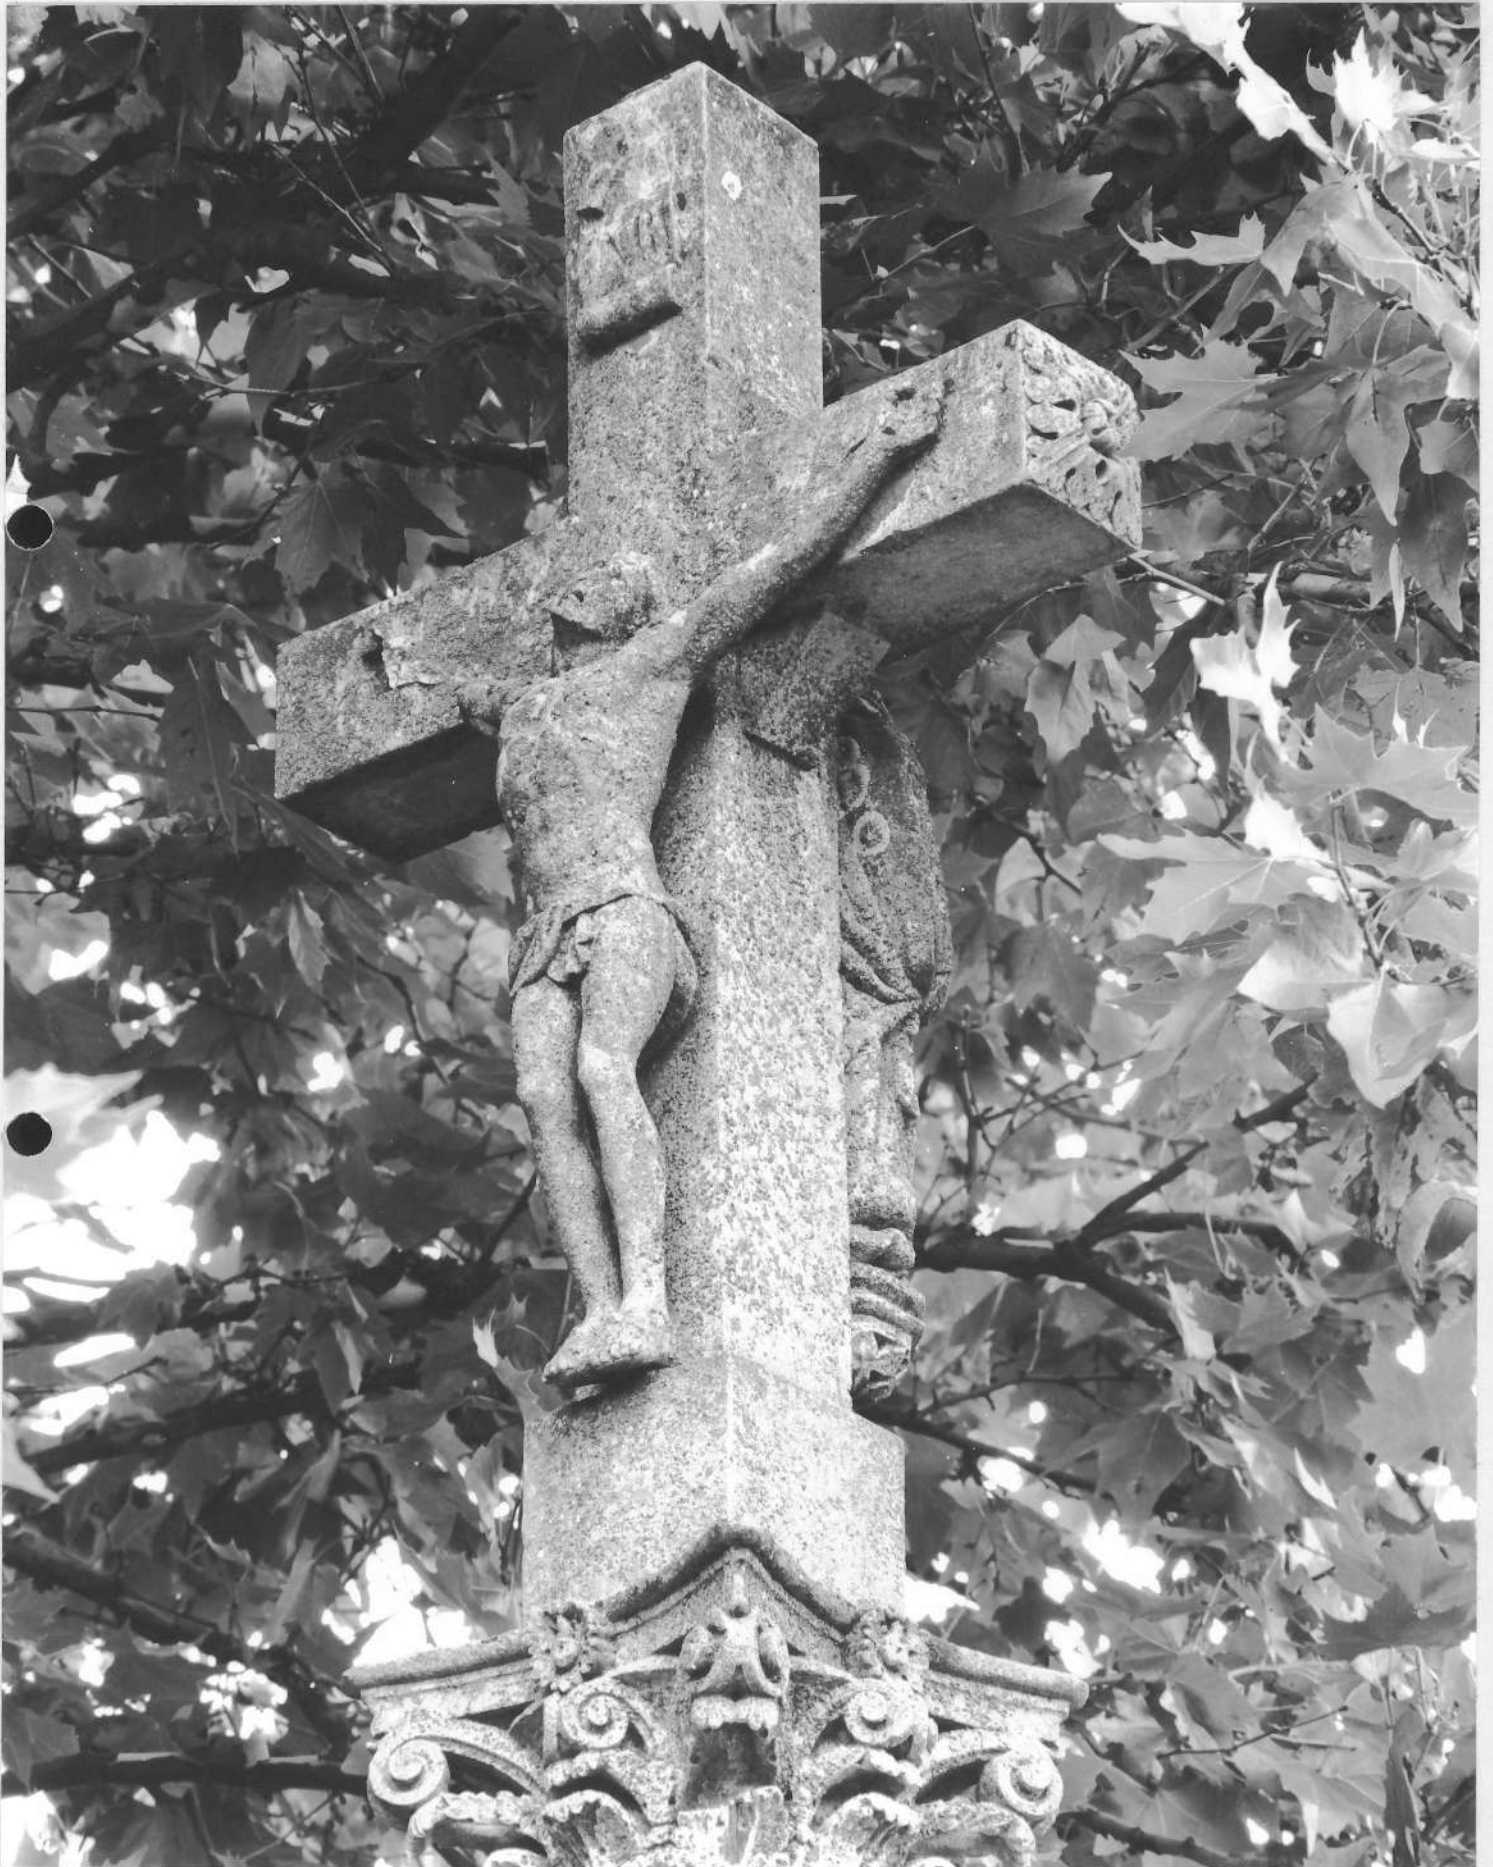
79.21.1291 X2  
Cliché J-L DUTHU

Décor : Christ en croix sur la face antérieure de la croix (côté Place), Vierge à l'Enfant sur la face postérieure (côté rue) (fig 2 et 3).  
Chapiteau corinthien ; base corinthienne altérée.

- manques : bras droit du Christ et tête de l'Enfant.
- érosion, lichen

CROIX : détail du Christ  
place du monument

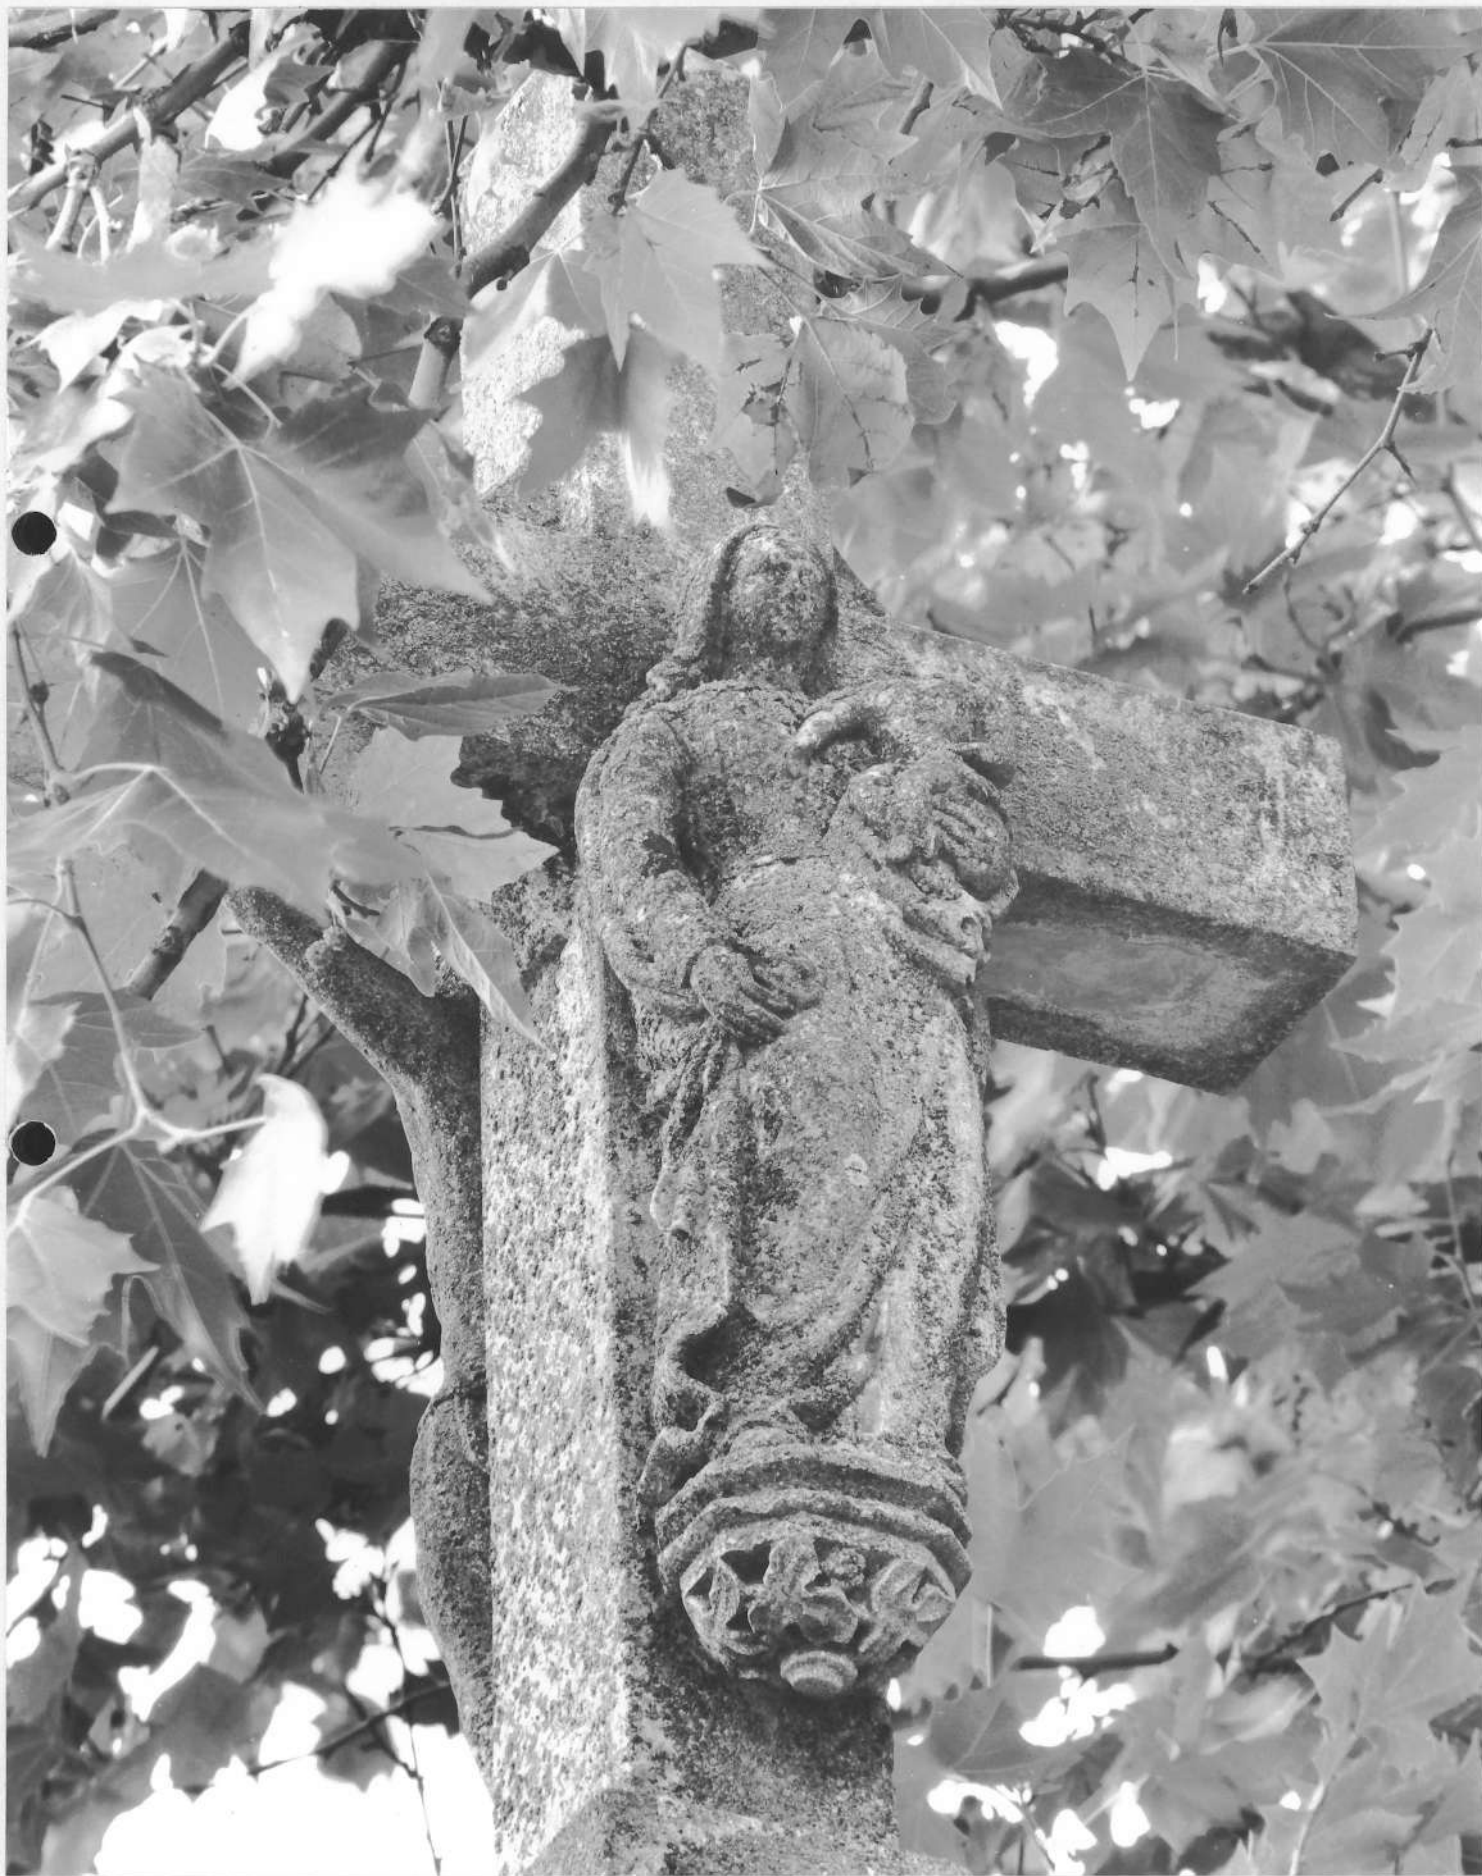
79.21.1292 X2  
Cliché M. J-LSDUTHU

CROIX : détail de la Vierge  
place du monument
