Département : 21

: BOUSSELANGE

Dénomination : CHATEAU

Dossier de PRE INVENTAIRE NORMALISE établi en 1985, 1987 par CHRISTIAN OLIVEREAU

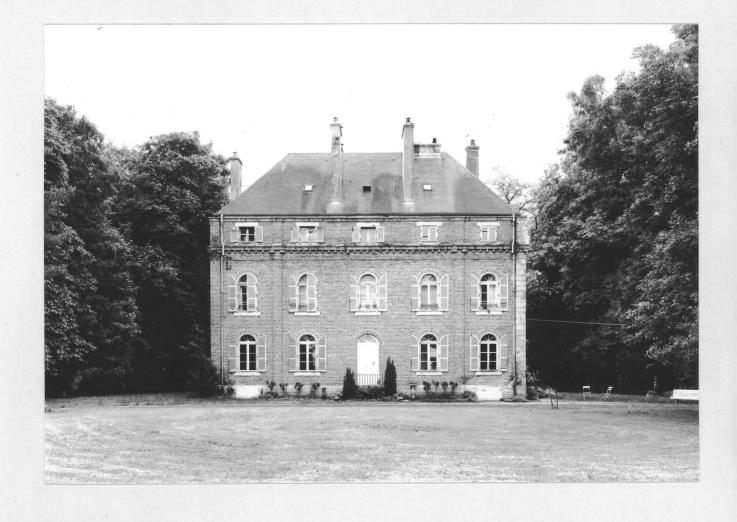
86.21.695.V Cliché M.ROSSO

CHATEAU

Elévation antérieure.

- . château :
  - \* élévation à travées.
  - \* baies en plein-cintre (niveaux du rez-de-chaussée et de l'étage carré)

- \* petites fenêtres carrées (niveau du demi- étage supérieur).
- \* niveau supérieur délimité par un bandeau à <<modillons>> et une corniche plate.
