Commune : BOUSSELANGE

Dénomination : **FERME**

Dossier de PRE INVENTAIRE NORMALISE établi en 1985, 1987 par CHRISTIAN OLIVEREAU

FERME 2E QUART 19E SIECLE.

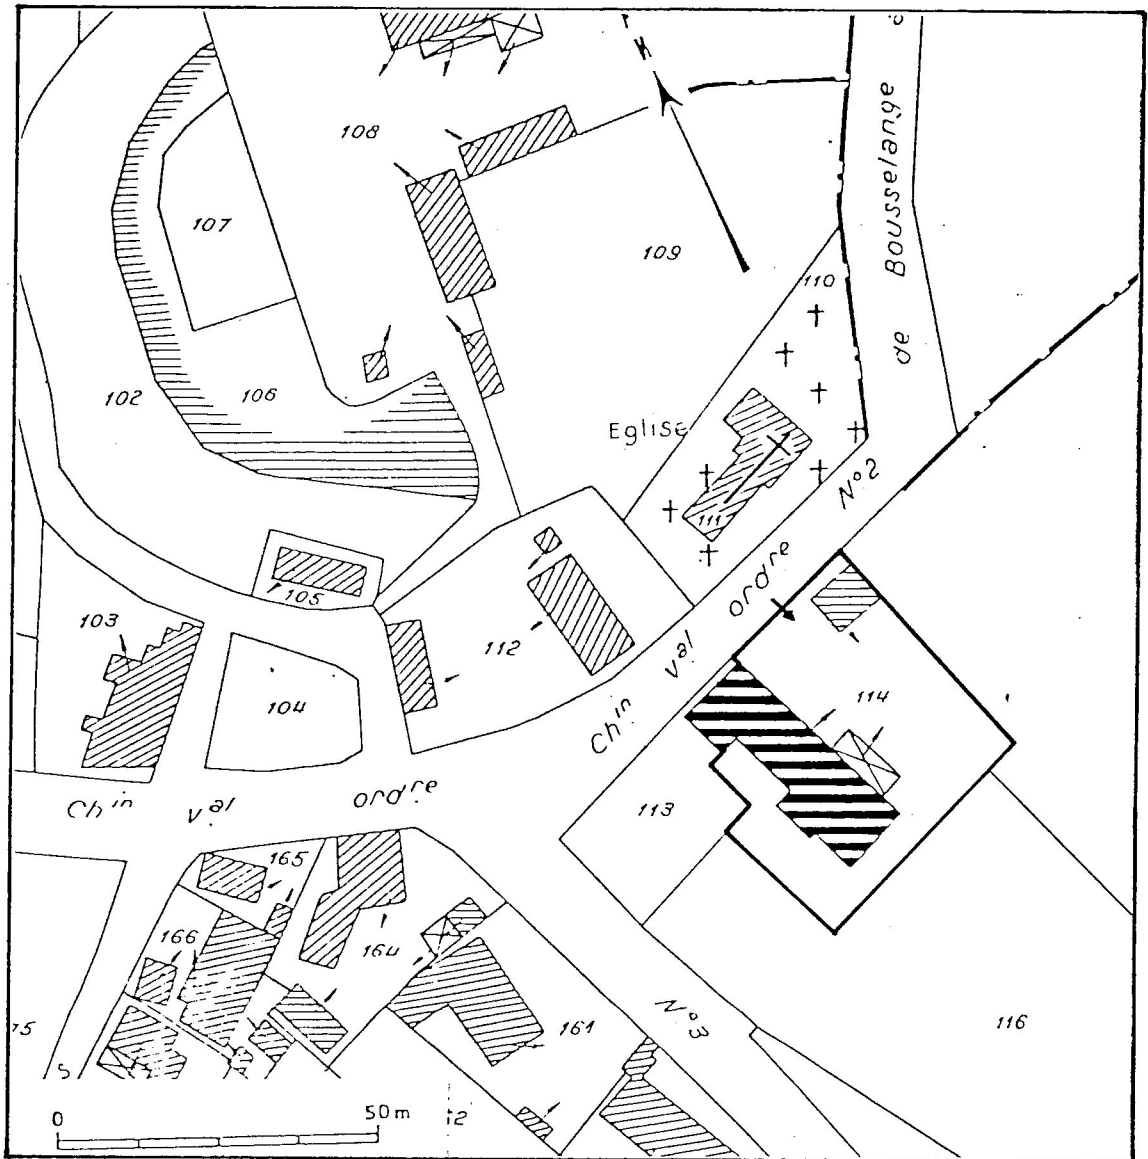
FERME (1934 C2 114)
Plan de situation et plan-masse
Extrait du cadastre au 1/1250.

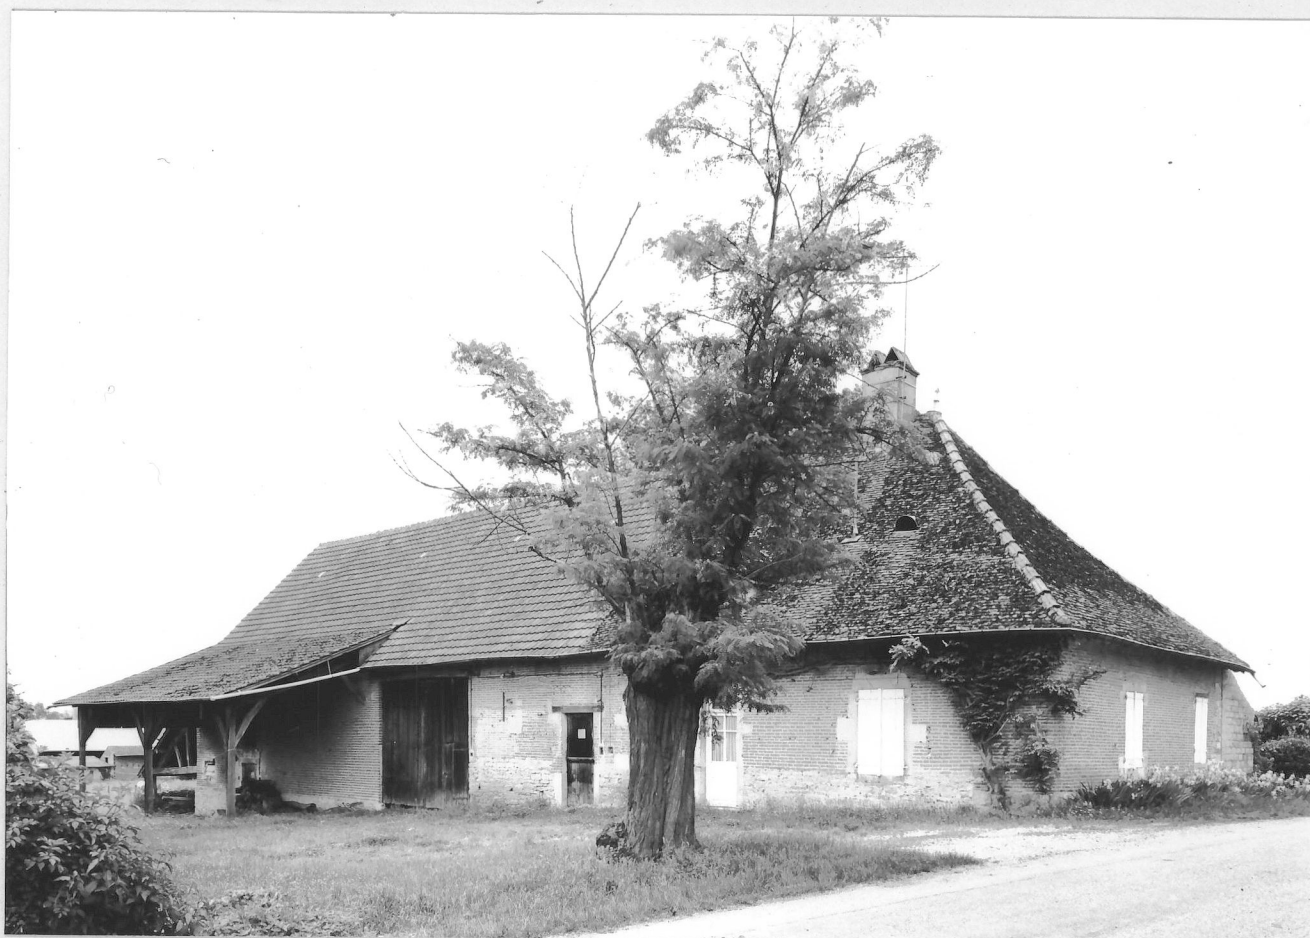
86.21.696.V
Cliché M. ROSSO

Elévation antérieure, vue de trois-quarts
droit.

Bâtiment de plan allongé abritant sous le même toit un logis, flanqué à gauche des dépendances. Les dépendances sont composées d'une grange entre deux étables. Deux hangars sous appentis, soutenus par des poteaux de bois, sont adossés au bâtiment : le premier, en façade, est situé à gauche de la porte charretière ; le second est adossé au mur-pignon gauche, à l'alignement des murs de longs-pans.

- . pierre calcaire en moellons équarris, joints pleins (mur de long-pan postérieur ; soubassements des autres murs).
- . brique apparente liée au mortier de chaux (mur de long-pan antérieur et murs de petits-pans, sauf aux soubassements).
- . pierre de taille calcaire (encadrements des ouvertures du logis en façade ; linteaux et appuis des ouvertures au mur-pignon droit).

- . petit auvent régissant
- . linteaux de bois aux ouvertures des dépendances (portes des étables, porte charretière).
- . porte-haute sous lucarne en bois au droit de la porte du logis.
