Commune : BROIN

Dénomination : **MAIRIE, ECOLE**

Dossier de PRE INVENTAIRE NORMALISE établi en 1985, 1987 par CHRISTIAN OLIVEREAU

MAIRIE-ECOLE

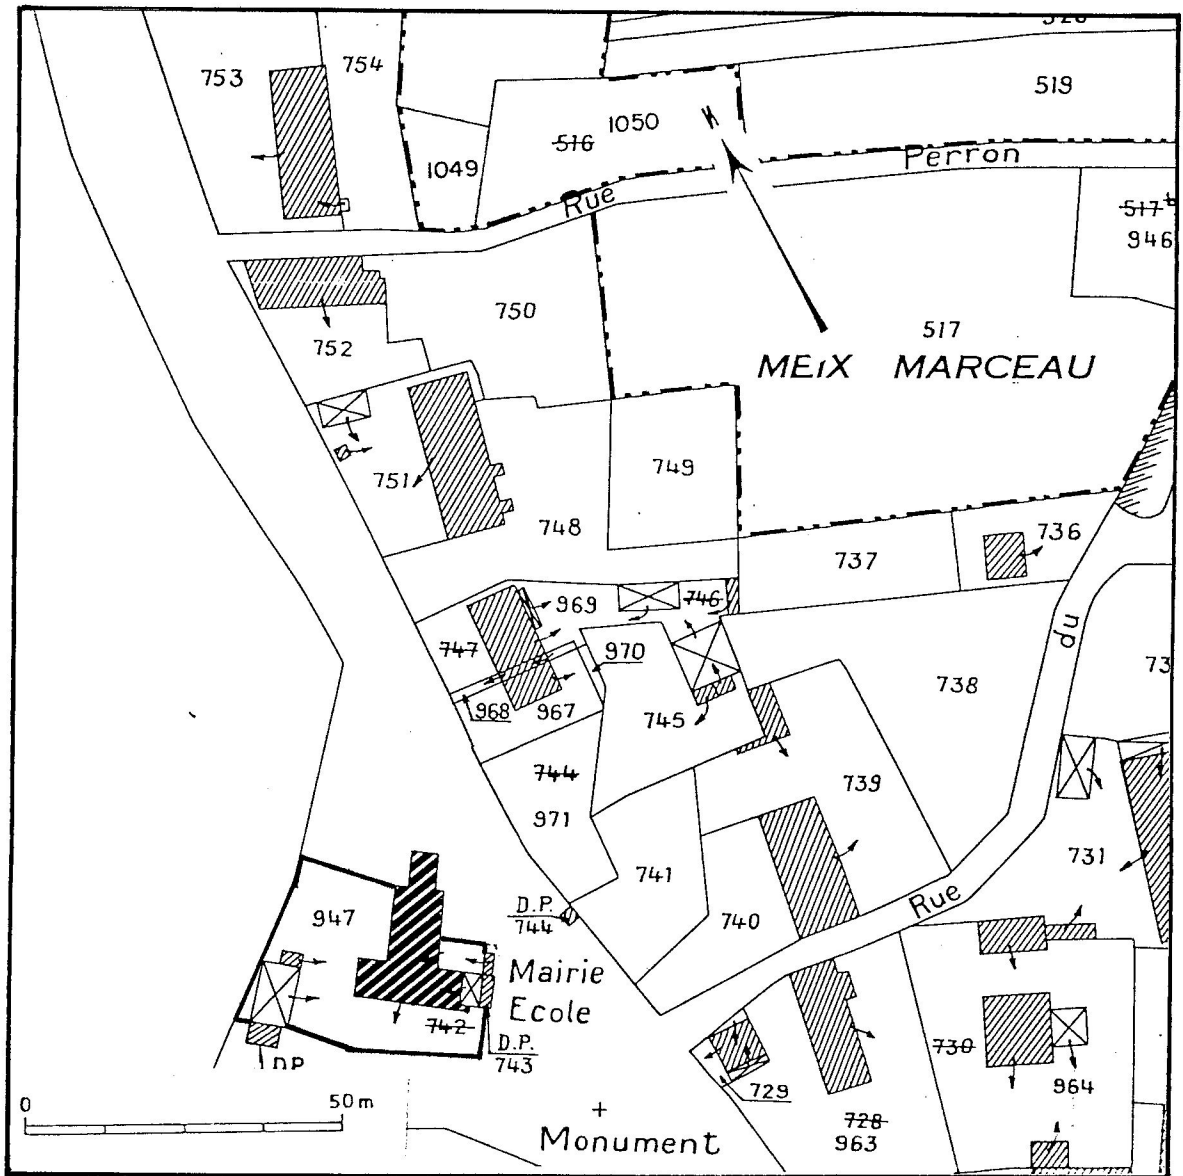
PL. I.

MAIRIE-ECOLE (1984 A3 947)
Plan de situation et plan-masse
Extrait du plan cadastral au 1/1250.

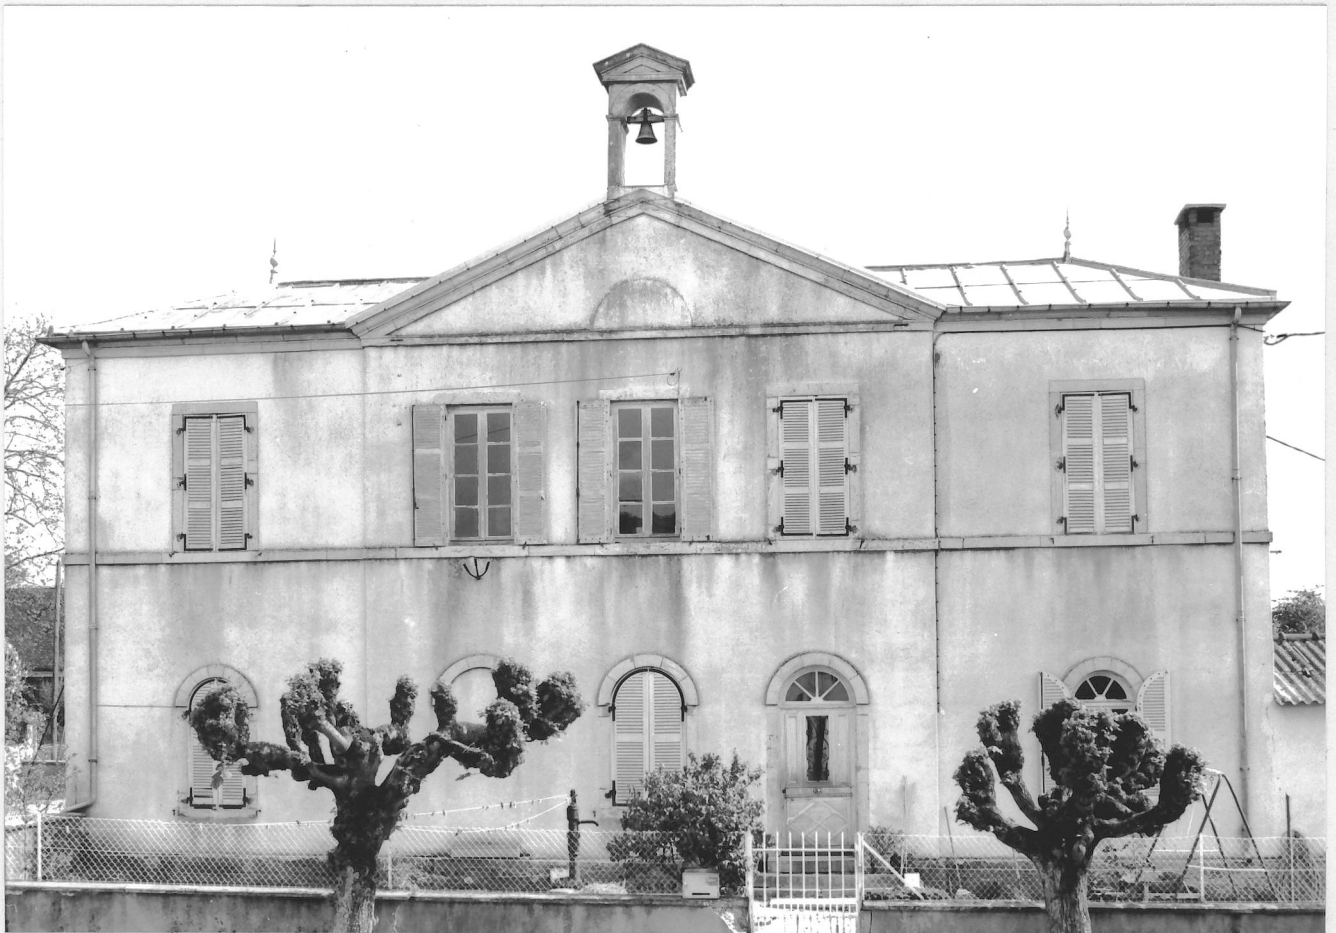
fig. 1.

Elévation, corps antérieur

- . élévation à travées
- . fronton au droit des trois travées médianes du corps antérieur, couronné d'un édicule ajouré abritant une cloche.
- . ouvertures en plein-cintre (corps postérieur, rez-de-chaussée du corps antérieur)
- . bandeau à la façade du corps antérieur.
