Commune : CHAMBLANC

Dénomination : **FERME**

Dossier de PRE INVENTAIRE NORMALISE établi en 1985, 1987 par CHRISTIAN OLIVEREAU

FERME 19E SIECLE.

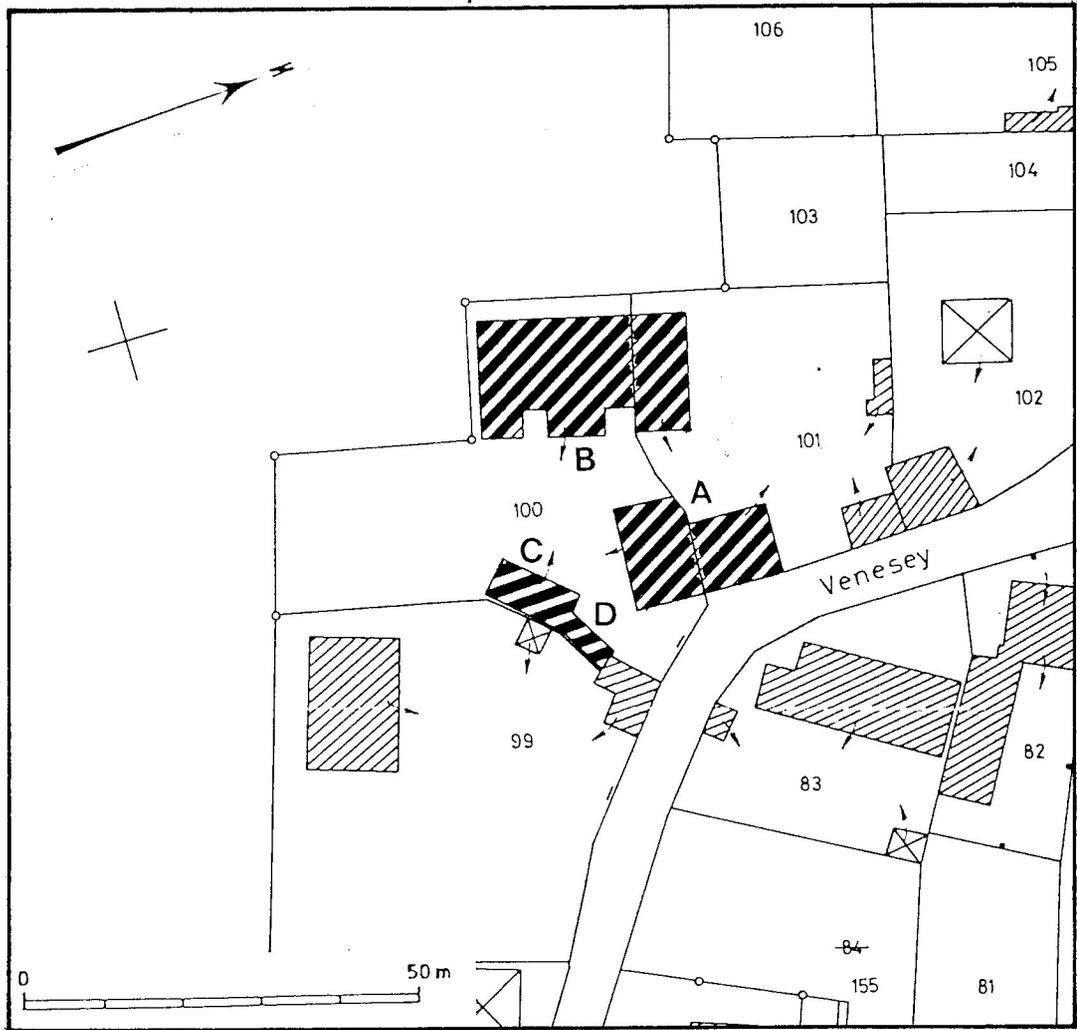
PL. I.

Plan de situation et plan-masse

Extrait du plan cadastral au 1/1000.

- . Bâtiment d'habitation (remanié) abritant 2 logis sous le même toit (parcelle 100 logis gauche ; 101 logis droit) ; mur-gouttereau antérieur parallèle à la rue (Pl.IA).
- . Bâtiment de dépendances au fond de la cour, abritant deux granges sous le même toit. De part et d'autre des portes charretières, une étable sous appentis est adossée au mur-gouttereau antérieur. Une remise et une porcherie sont situées à gauche de la cour (Pl.I: remise en C et porcherie en D).

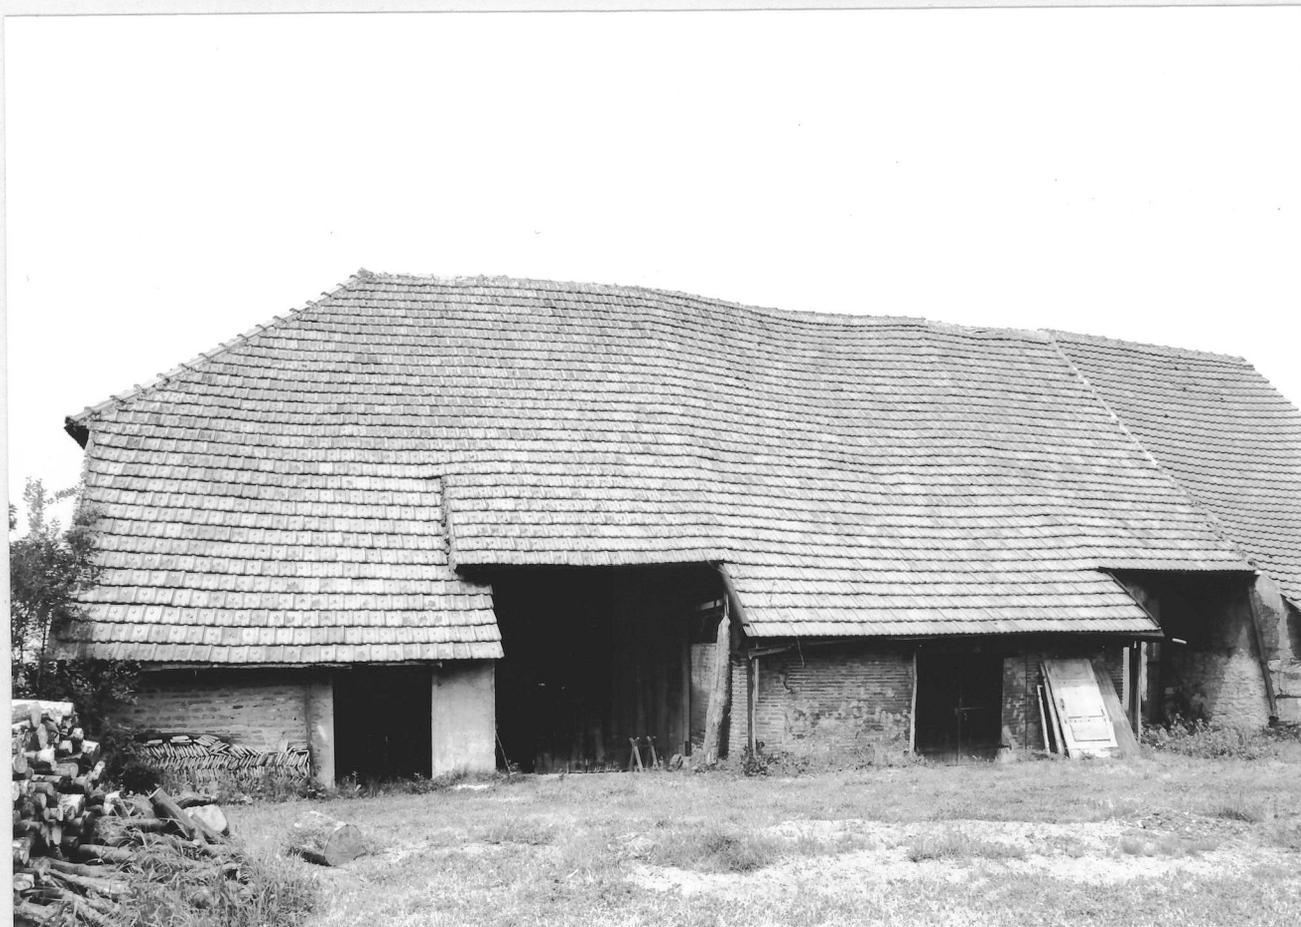
86.21.596.V  
Cliché M. ROSSO

Dépendances, élévation antérieure.

- gros-oeuvre :
  - . appareil assisé en moellons équarris, joints rubannés (logis, p. 101).
  - . brique enduite (logis, parcelle 100).
  - . brique apparente (murs antérieur et latéraux des dépendances).
  - . pan-de-bois ; hourdis de brique apparente (mur postérieur des dépendances).
- couverture :
  - tuile mécanique.

- . logis (remaniés).
- . dépendances :
  - x auvents interrompus en façade sur les appentis et les 2 portes charretières.
