Commune : CORBERON

Dénomination : **FERME**

Dossier de PRE INVENTAIRE NORMALISE établi en 1985, 1987 par CHRISTIAN OLIVEREAU

FERME DU 18E SIECLE, ANCIENNE EXPLOITATION VITICOLE.

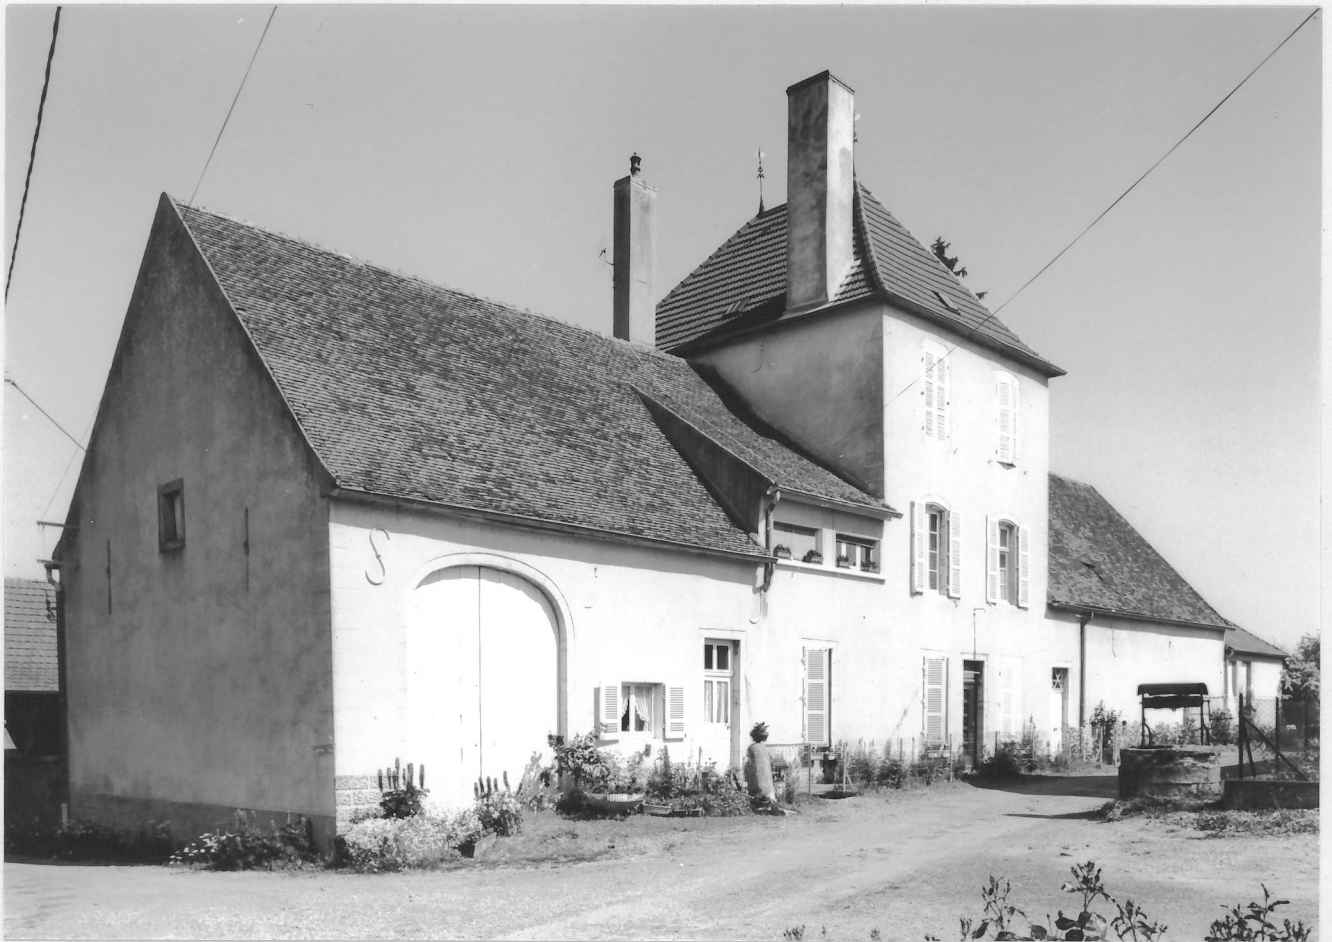
86.21.639.V
Cliché M. ROSSO

Le bâtiment de droite (fig. 1) est formé d'un corps central (abritant le logis principal et le cellier au soubassement) flanqué de corps latéraux plus bas, au même alignement. Ces corps latéraux semblent être des annexes du logis ; le corps gauche abrite une remise à son extrémité (local à pressoir ?).

Bâtiment antérieur, vue d'ensemble
de trois-quarts gauche.
