Commune : LABERGEMENT LES SEURRE

Dénomination : **LAVOIR**

Dossier de PRE INVENTAIRE NORMALISE établi en 1985, 1987 par CHRISTIAN OLIVEREAU

LAVOIR

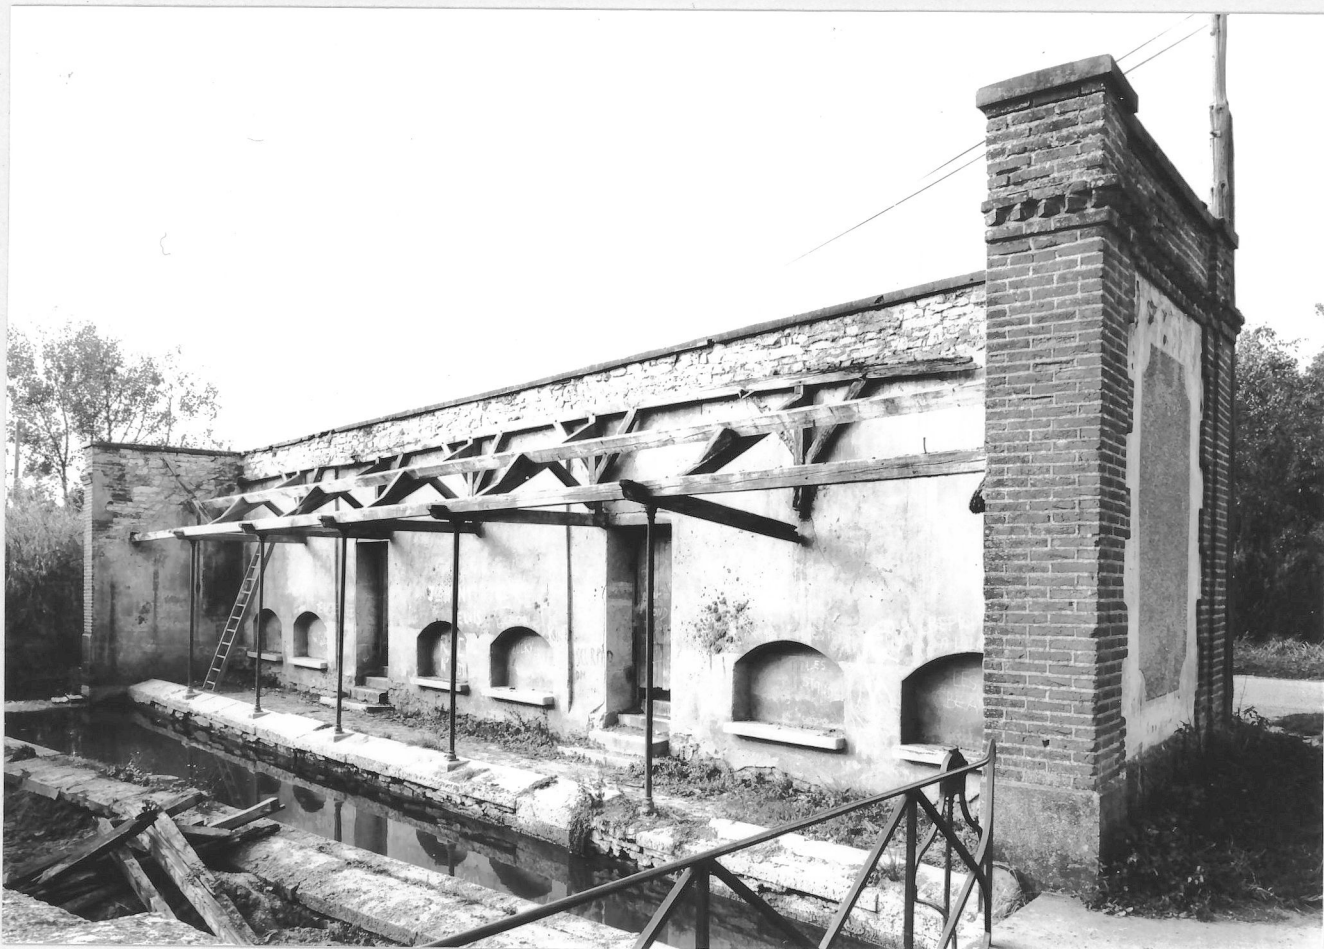
85.21.1120.V

- . toit en appentis (le matériau de couverture a entièrement disparu).

Dégradations générales.

Elévation antérieure, vues du bassin et
de la passerelle.

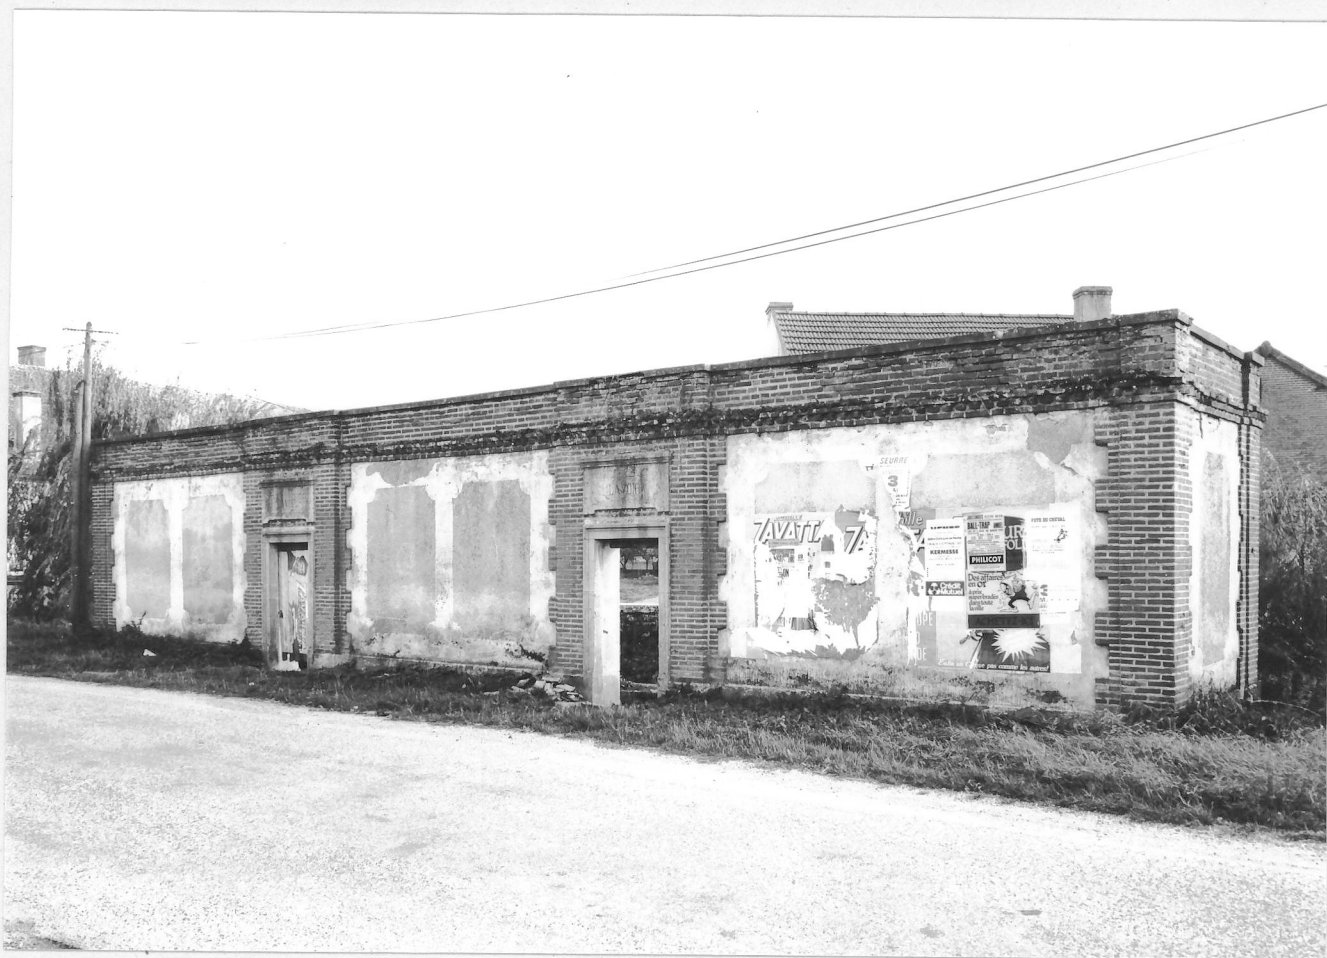
85.21.1119.V

- . brique avec pierre calcaire en moellons équarris en remplissage ; enduit partiel (faces extérieures du bâtiment)
- . pierre calcaire en moellons enduits (murs intérieurs)
- . pierre de taille calcaire (tables, encadrements des ouvertures et bandeau supérieur du bâtiment ; tablettes saillantes des niches intérieures ; escaliers intérieurs ; pierres à laver du bassin).

Elévation postérieure
