Commune : MONTMAIN

Dénomination : **FERME (no 2)**

Dossier de PRE INVENTAIRE NORMALISE établi en 1985, 1987 par CHRISTIAN OLIVEREAU

FERME DU 18E SIECLE ; REMANIEMENTS AU 19E SIECLE, NOTAMMENT AU LOGIS.

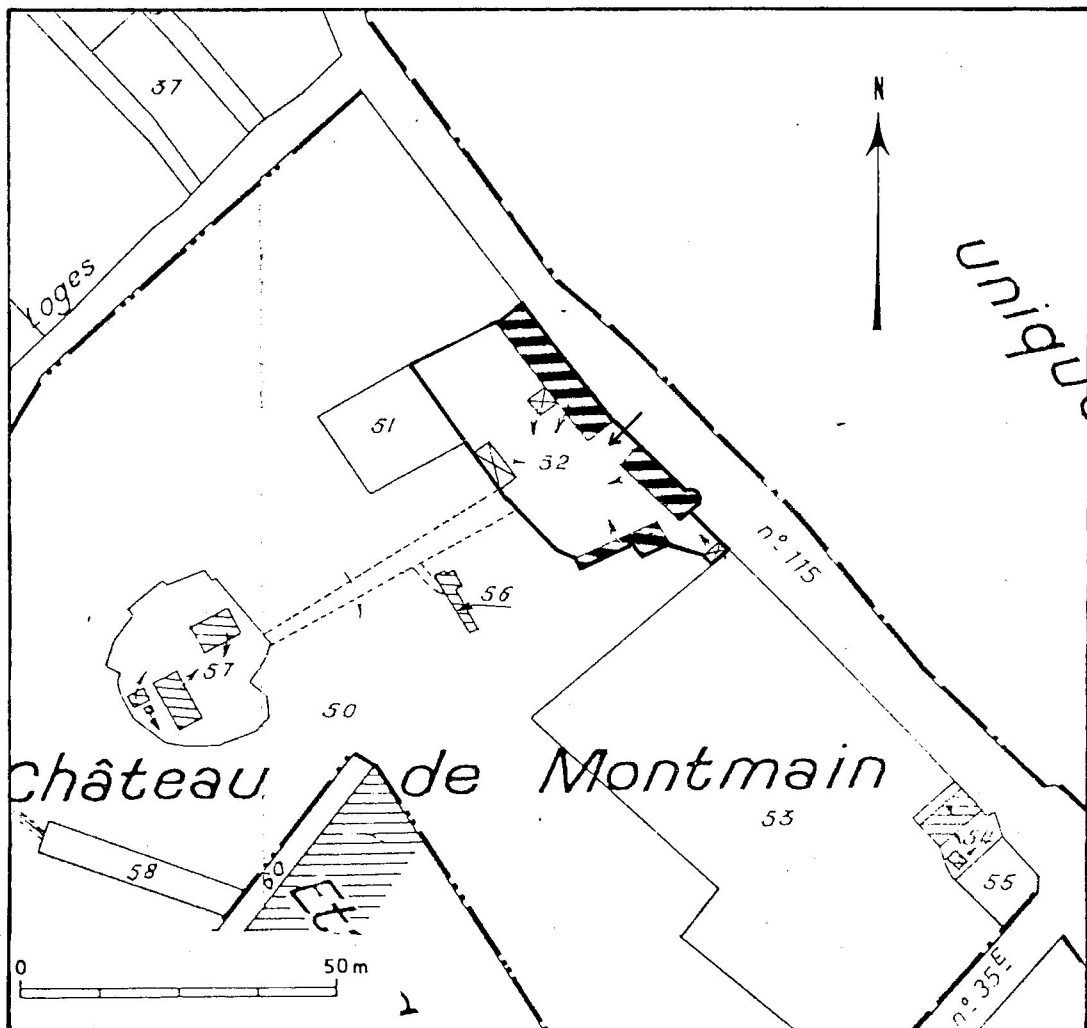
FERME de l'ancien château (1983 D1 52)
Plan de situation et plan-masse
Extrait du plan cadastral au 1 : 1250.

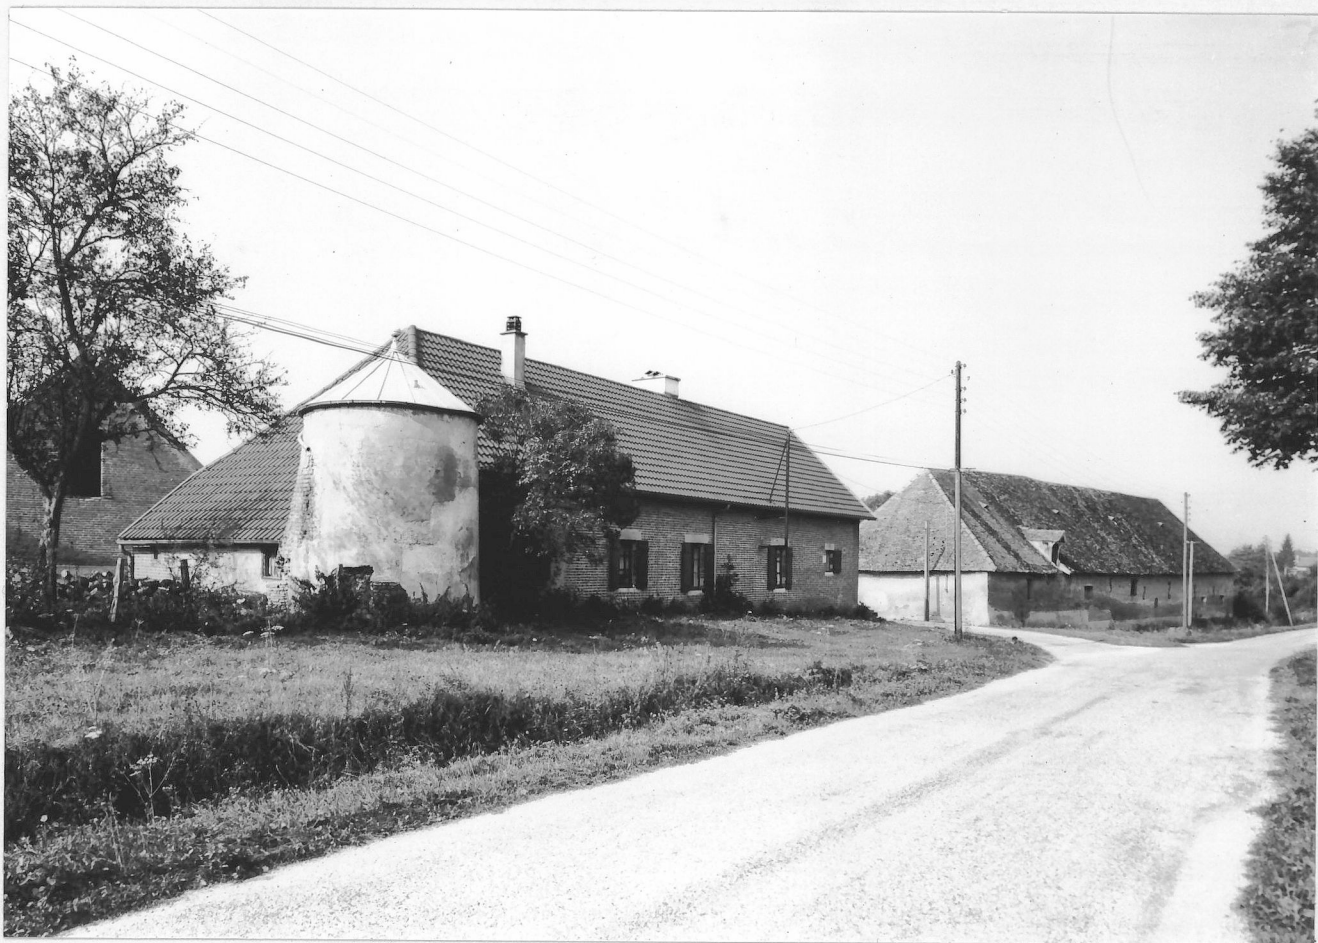
Cl. M. Rosso
85.21.1082 V

Tour, logis et dépendances, élévations postérieures

- . Tour : vestige d'une tour de défense appartenant à l'enceinte du château du XVIe siècle qui fut détruit en 1865 (?) (Cf : documentation)
- . Remaniements : façade antérieure du logis

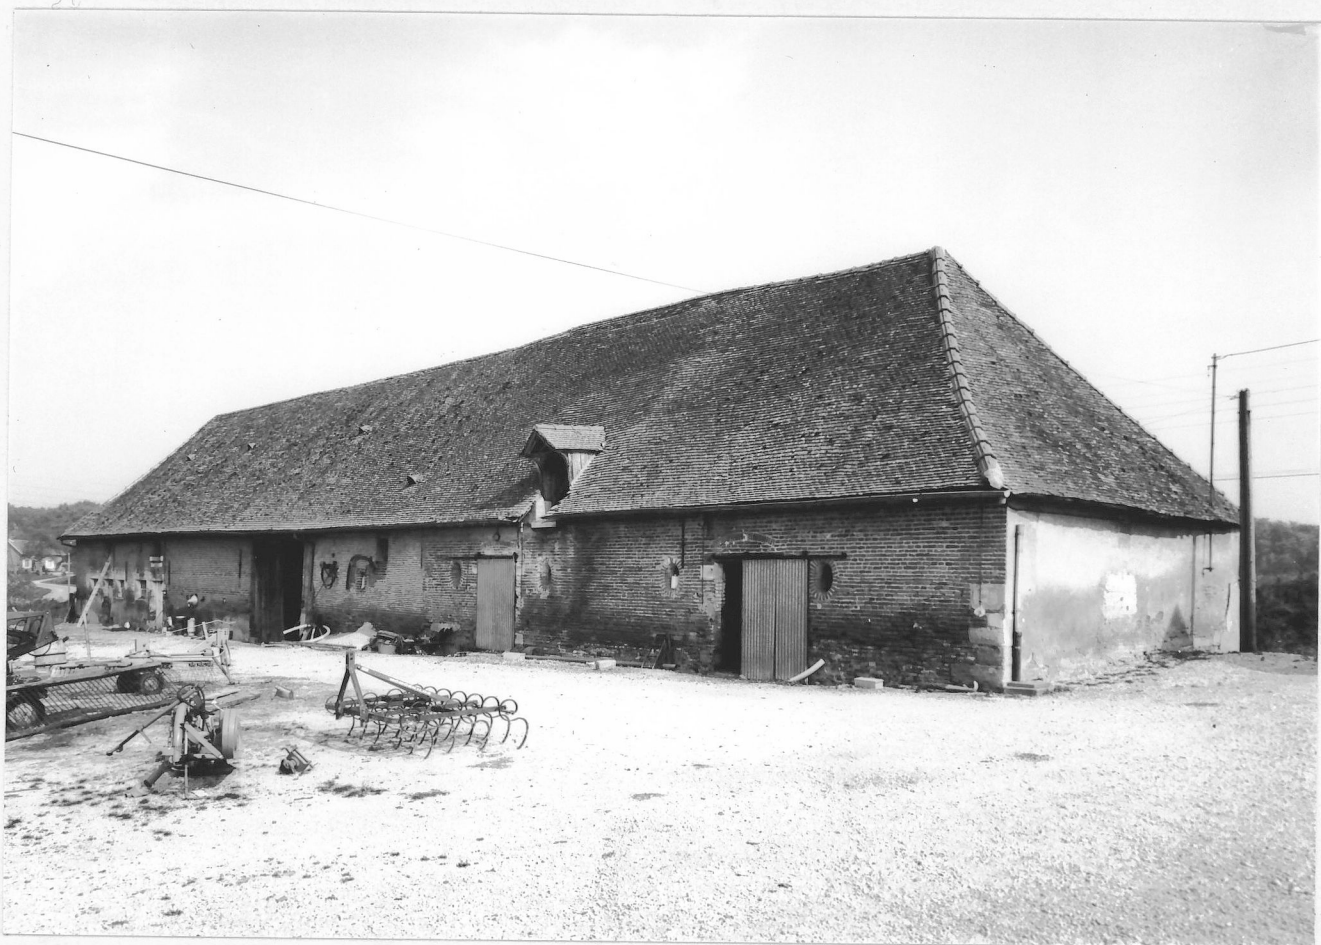
Cl. M. Rosso
85.21.1078 V

FERME
(cadastre 1983, section D1, parcelle 52)
Dépendances, élévation antérieure

Jours circulaires, porte-haute sous lucarne en bois aux façades antérieure et postérieure des dépendances ; porte charretière à linteau en bois. Jours carrés au surcroît de la façade antérieure du logis.

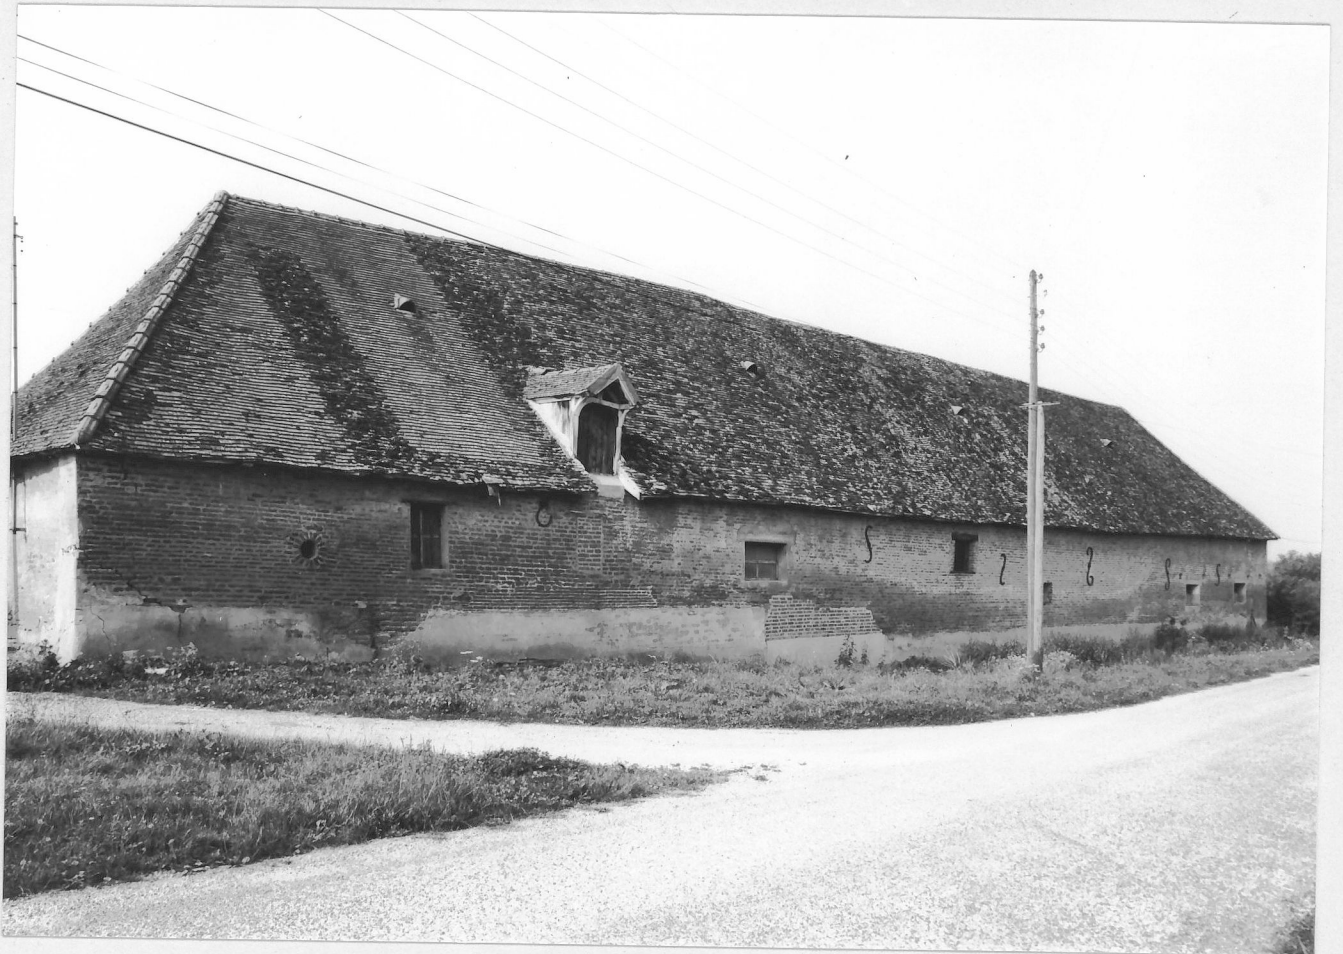
Cl. M. Rosso
85.21.1081 V

FERME
(cadastre 1983, section D1, parcelle 52)
Dépendances, élévation postérieure

- . brique apparente (murs de longs-pans)
- . brique enduite (murs de petits-pans ; tour)
- . pierre de taille calcaire (linteaux et appuis des fenêtres de la façade postérieure du logis ; moitié inférieure de la chaîne d'angle antérieure droite des dépendances).
- . bois (linteaux et appuis des ouvertures de la façade postérieure des dépendances).
