Commune : SEURRE

Adresse : 15 RUE DULAC

Dénomination : **MAISON**

Dossier de PRE INVENTAIRE NORMALISE établi en 1985, 1987 par CHRISTIAN OLIVEREAU

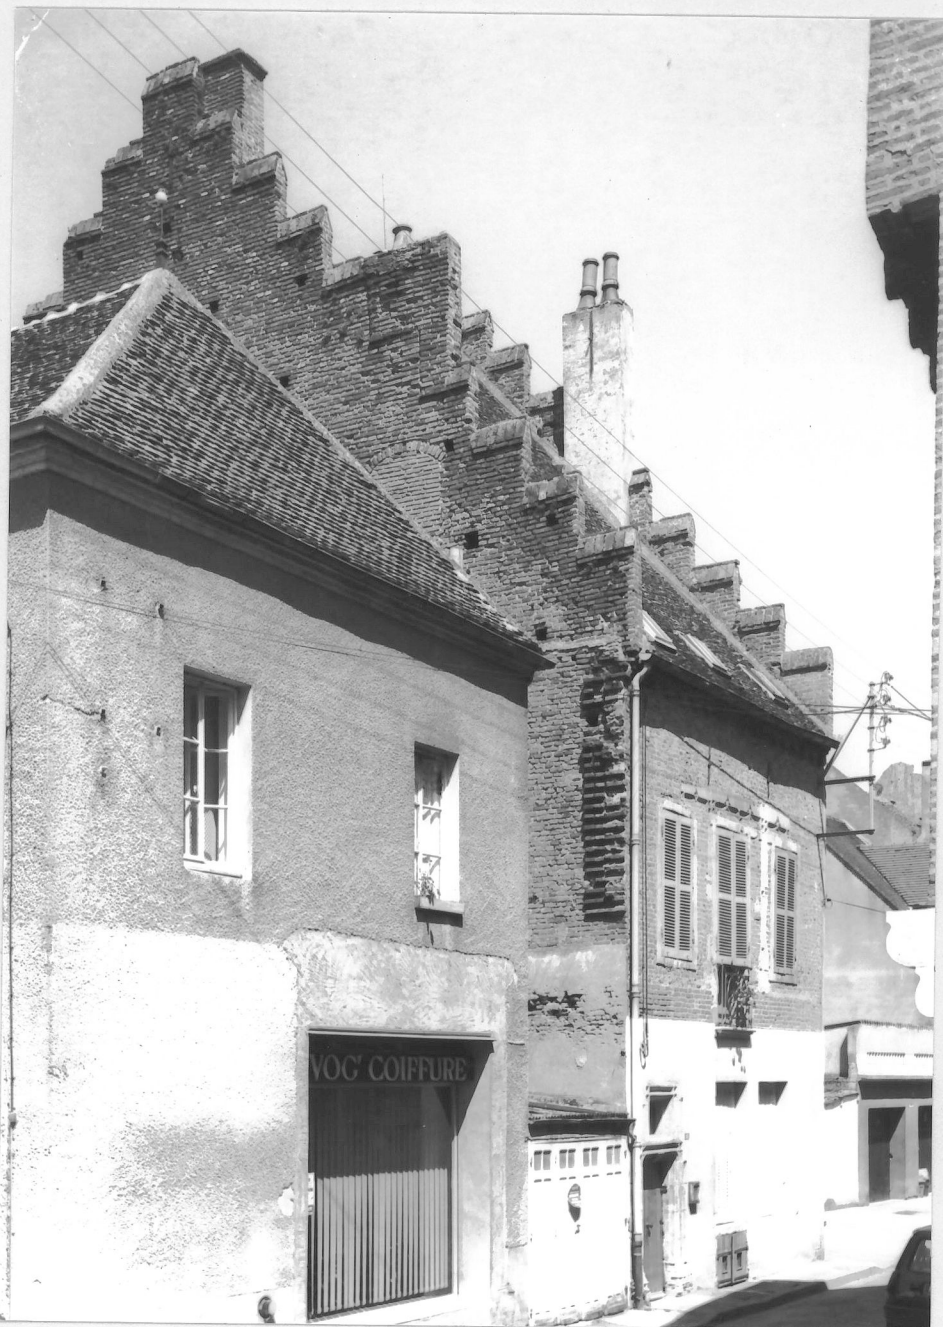
86.21.840 V  
Cliché M. ROSSO

MAISON  
(cadastre 1984, section AC,  
parcelle 641)  
Vue de trois-quarts gauche

. porte et fenêtre en dessus de porte à moulures croisées ;  
écu lisse au linteau de la porte (à gauche de la façade). linteaux à arcs en accolade de quatre fenêtres jumelées  
(étage carré)

Toit en bâtière, pignons à redents.

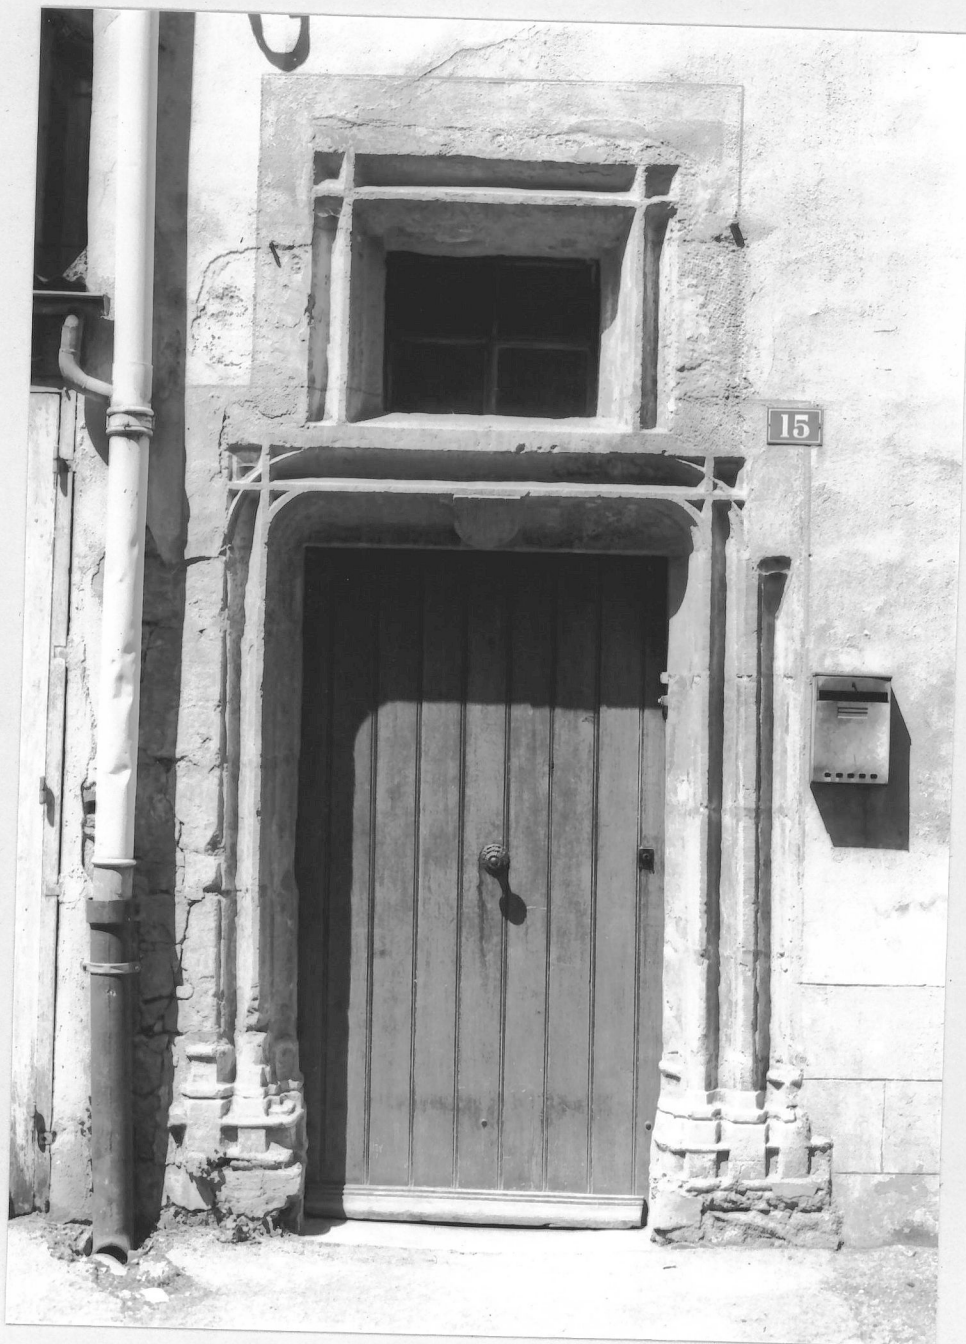
86.21.841 X  
Cliché M. ROSSO

MAISON  
(cadastre 1984, section AC,  
parcelle 641)  
Porte d'entrée, à gauche de la façade
