Localisation : 71
Aire d'étude : Verdun-sur-le-Doubs
Commune : Verdun-sur-le-Doubs
Adresse : 5 rue François Fertault
Titre courant : **maison**
Dénomination : maison

Référence : IA71000281

MAISON
dénomination et titre de l'œuvre

MAISON (cad. 1977 AC 83)

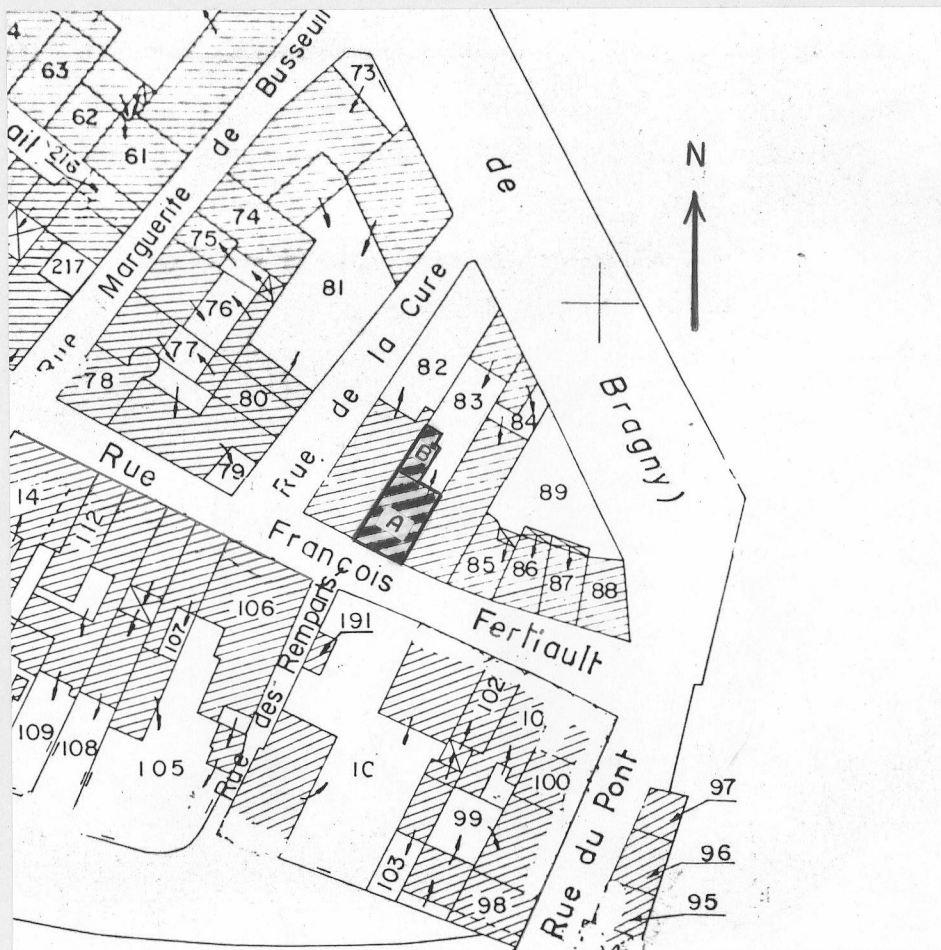
Plan-masse et de situation,

Extrait du plan cadastral au 1 : 1000

- maison composée d'un corps principal (PL. I. A, fig. 1) avec mur de petit-pan sur rue, flanqué à l'arrière d'un corps en appentis abritant une galerie et formant retour d'équerre à droite de la cour postérieure (B ; fig. 2).

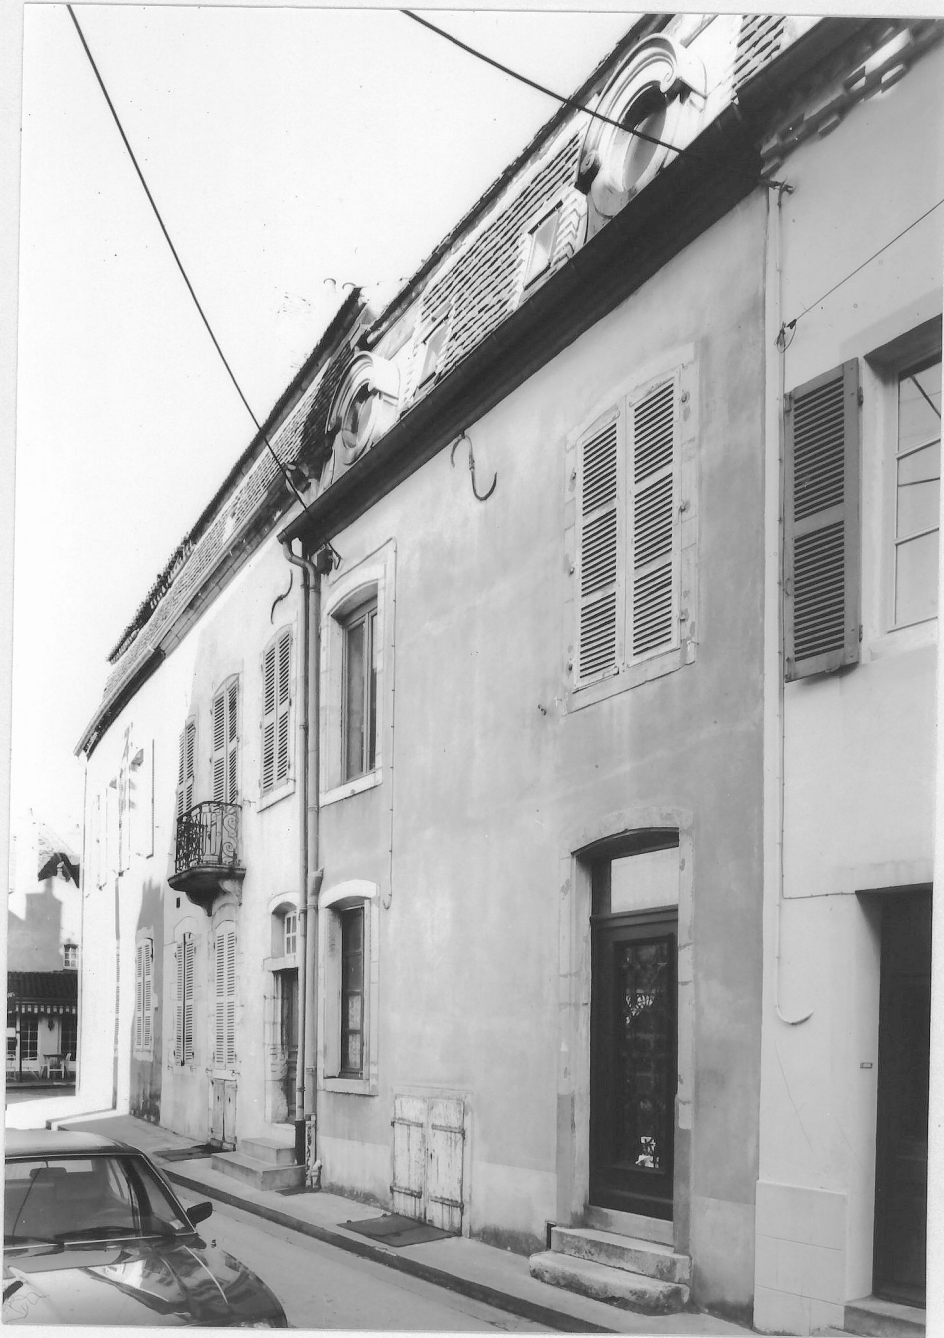
fig. 1.

Façade antérieure vue dans l'alignement (la maison étudiée est celle qui est munie du balcon).

Située dans un alignement, la maison présente une façade sur rue avec trois travées d'ouvertures à linteaux en arc segmentaire. La porte d'entrée, située à droite, est surélevée de deux marches ; à l'étage, l'ouverture centrale est une porte-fenêtre avec balcon orné d'un garde-corps en fer forgé. Sur la façade sur cour, à une travée dont une lucarne, s'appuie un appentis perpendiculaire abritant une galerie à balustrade en bois tourné. Maison couverte d'un toit à deux pans brisés.

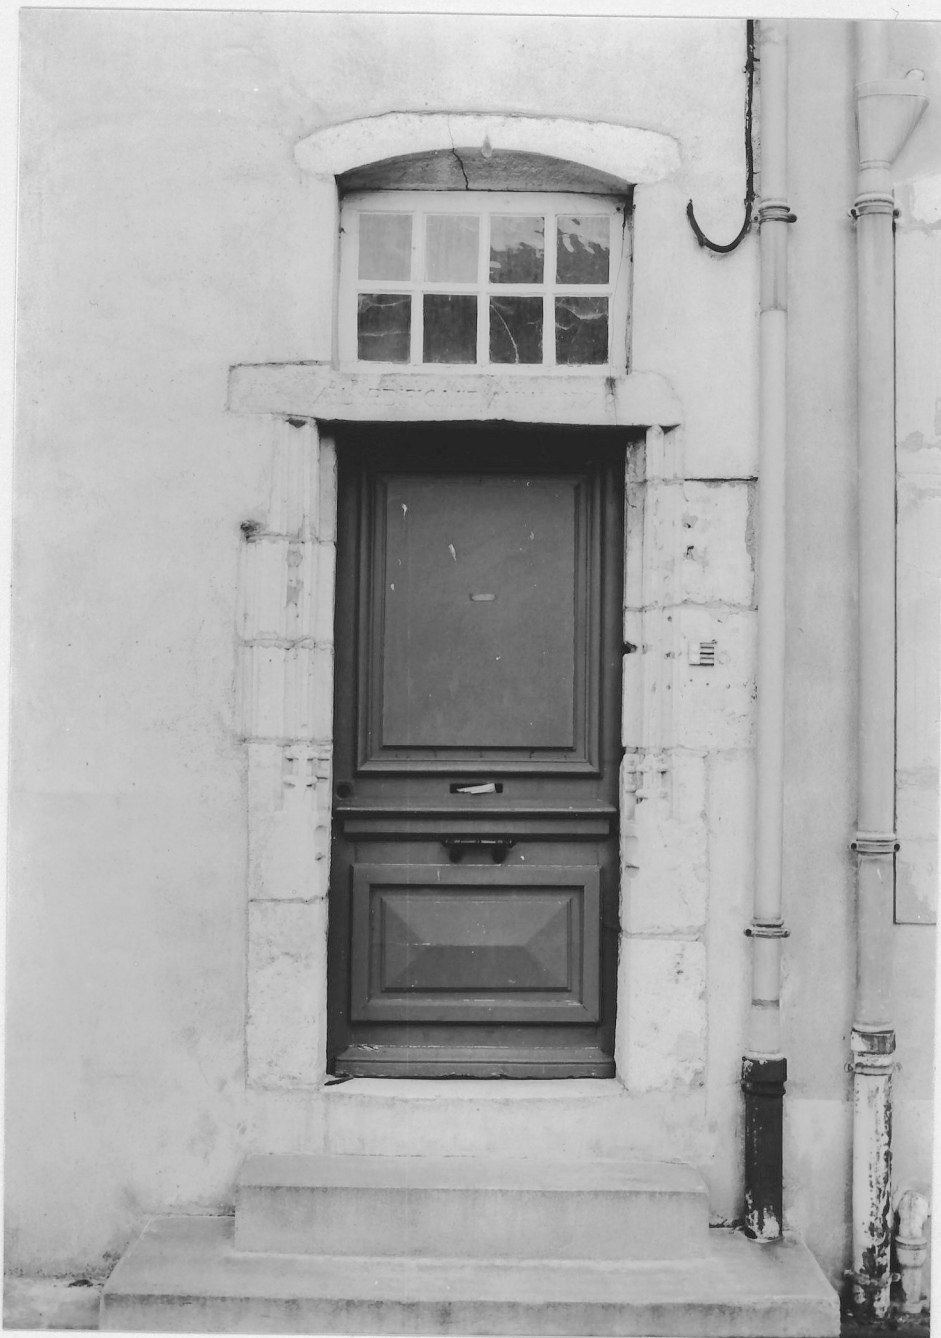
MAISON
Détail de la porte.

Commentaire : Cette maison a été bâtie à la fin du 18e siècle comme l'indique l'inscription gravée sur le linteau de la porte d'entrée : A.D L.P AEDIFICAVIT 1778 ; cependant, ses piédroits sont des remplois du début du 16e siècle.

- . ouvertures à linteaux délardés en arc segmentaire.
- . porte-fenêtre axiale ouvrant sur un balcon avec garde-corps en fer forgé (fig. 3).
- . porte à droite de la façade constituée de piedroits moulurés datant de la fin du XVe siècle ou du début du XVIe siècle (remploi ?), d'un linteau gravé d'une inscription (cf. supra), d'une fenêtre en dessus de porte à linteau mouluré en arc segmentaire.
- . corniche moulurée.
- . lucarne en arc segmentaire, en bois (brisés de la façade postérieure).
- . galerie sous-appentis avec balustrade en bois tournés (au niveau de l'étage).

- piédroits de la porte datant de la fin du XVe siècle ou du début du XVIe siècle : emploi ou vestige d'un état antérieur ?
- inscription datant la maison au linteau de la porte :

A^D. L^P. AEDIFICAVIT ANNO 1778.

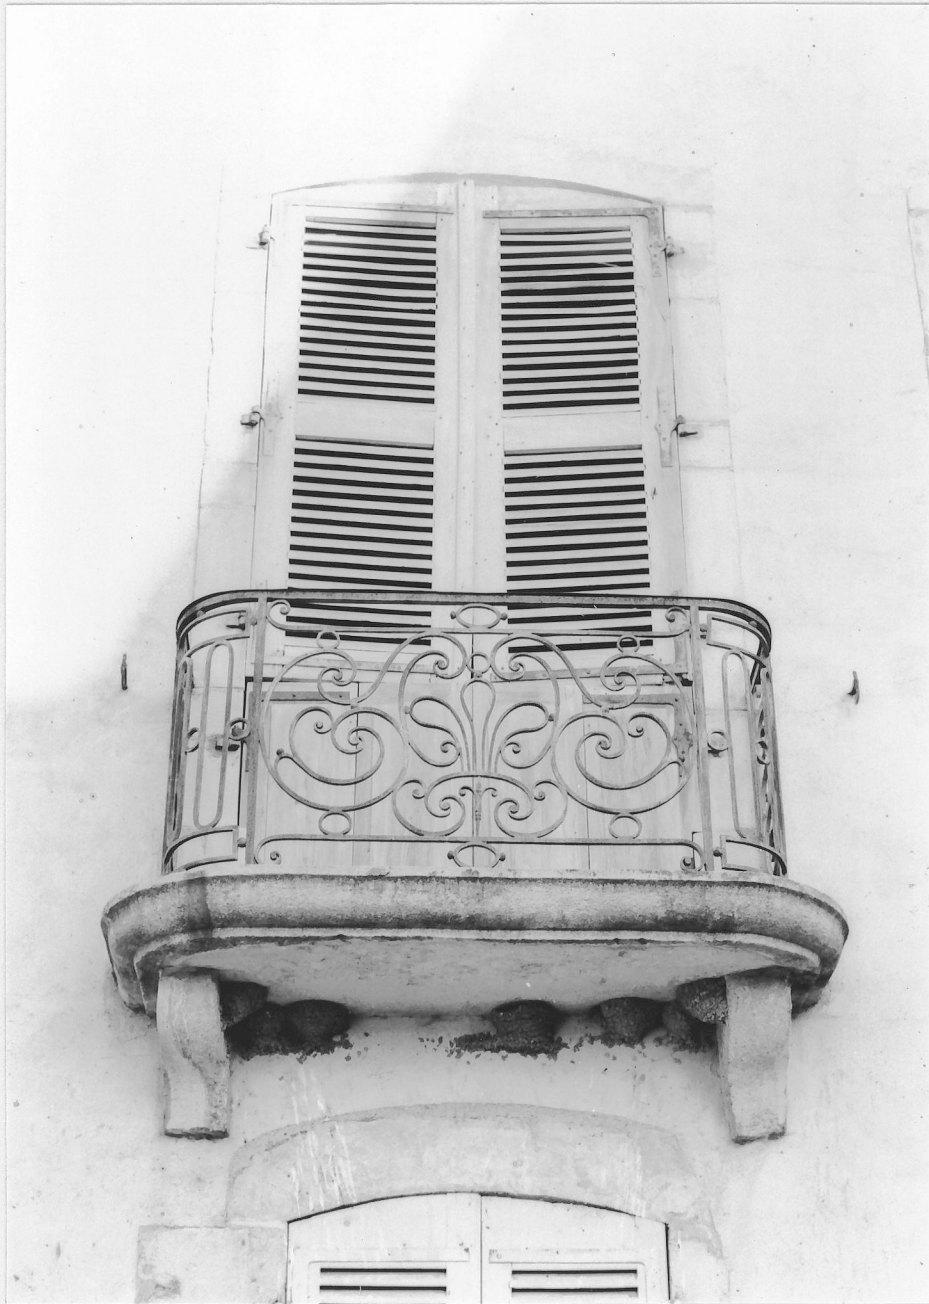
fig. 3.

MAISON
Détail de la grille du balcon.

Représentation : ornement végétal ; ornement géométrique
motifs décoratifs du garde-corps du balcon
