Localisation : 71
Aire d'étude : Verdun-sur-le-Doubs
Commune : Verdun-sur-le-Doubs
Adresse : 2 rue de Hôtel de Ville

Titre courant : **maison**
Dénomination : maison

Référence : IA71000288

Dossier d'inventaire topographique établi en 1936, 2001 par Olivereau Christian ; Fromaget Brigitte

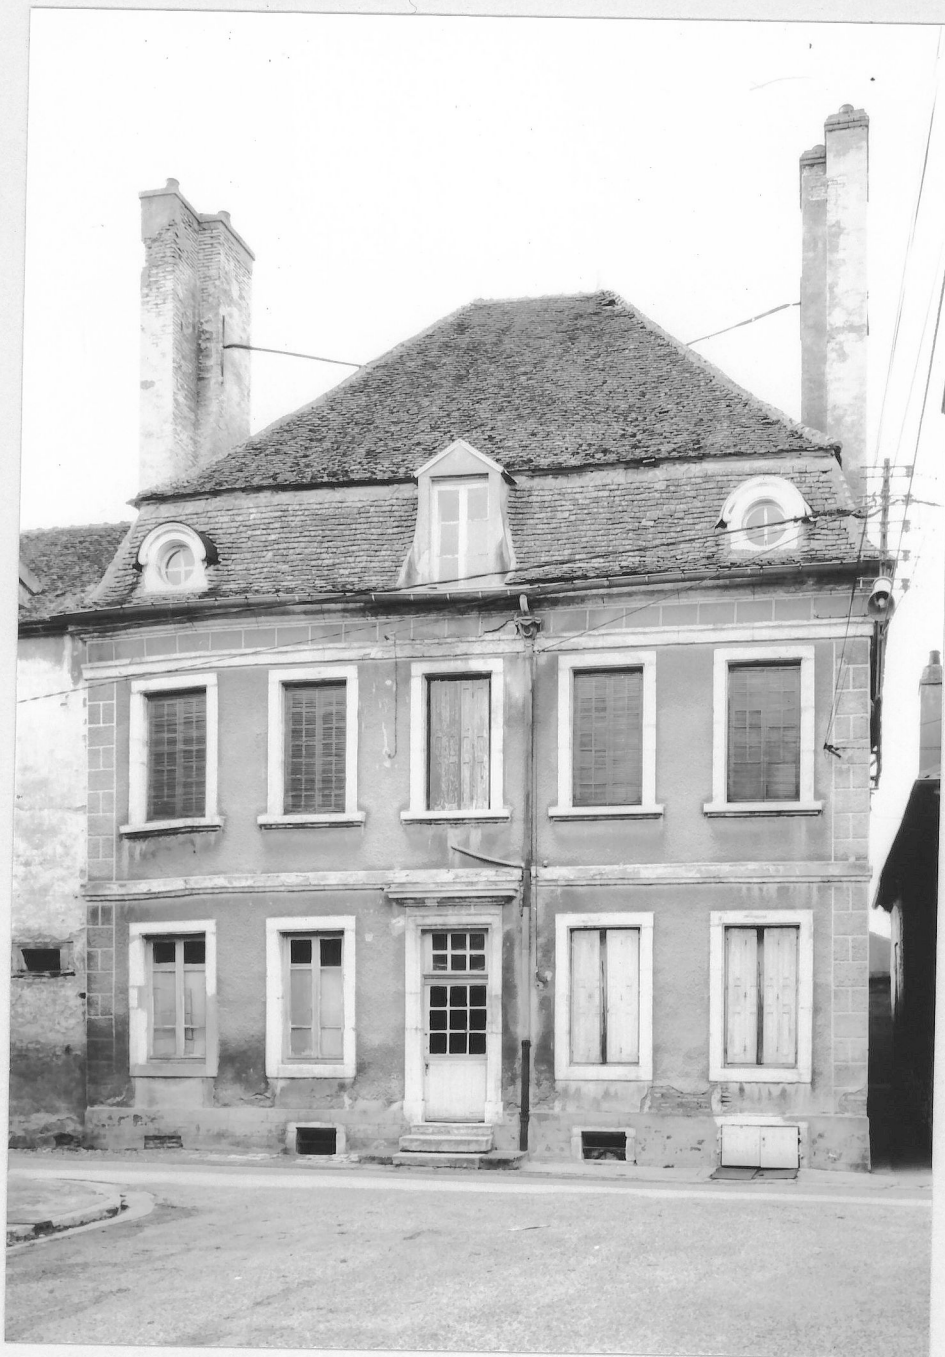
86.71.391 V
Cliché M. ROSSO

- . élévation antérieure ordonnancée, à 5 travées et 3 niveaux.
- . encadrements des ouvertures à feuillures.
- . 3 lucarnes sur le brisis en façade : lucarne axiale à fronton-pignon et fenêtre rectangulaire, encadrée de 2 lucarnes à fenêtres circulaires, situées à l'aplomb des travées latérales.

MAISON
(cadastre 1977 AC 167)
Élévation antérieure
