Localisation : 71 Référence : IA71000296
Aire d'étude : Verdun-sur-le-Doubs
Commune : Verdun-sur-le-Doubs
Adresse : 18, 16, 14 place de la Liberté
Titre courant : **ensemble de trois maisons contiguës avec boutique au rez-de-chaussée**
Dénomination : maisons
Précision : série de 3 maisons en série

Dossier d'inventaire topographique établi en 1986, 2001 par Olivereau Christian ; Fromaget Brigitte

Ensemble de 3 MAISONS

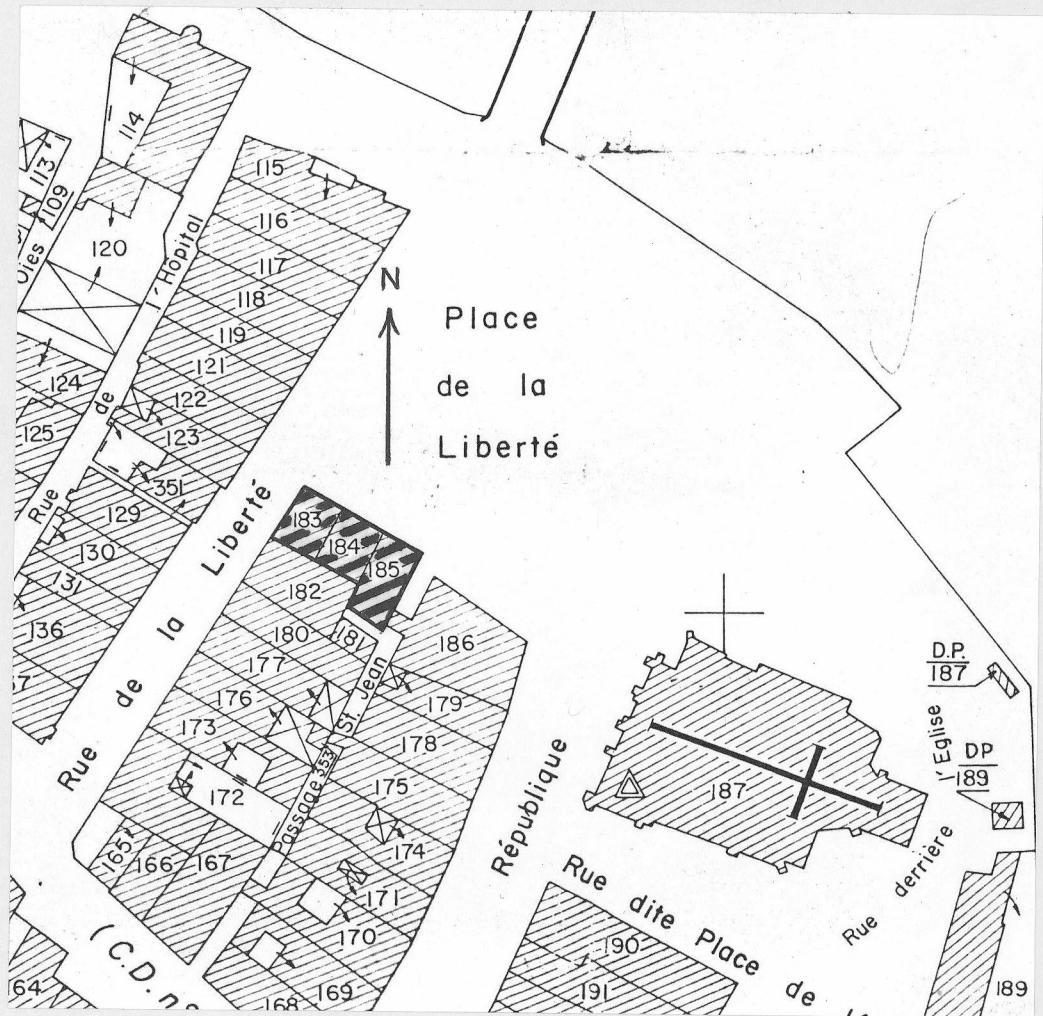
Ensemble de 3 MAISONS
(1977 AD, de gauche à droite : 185, 184, 183)
Plan-masse et de situation,
Extrait du plan cadastral au 1 : 1000

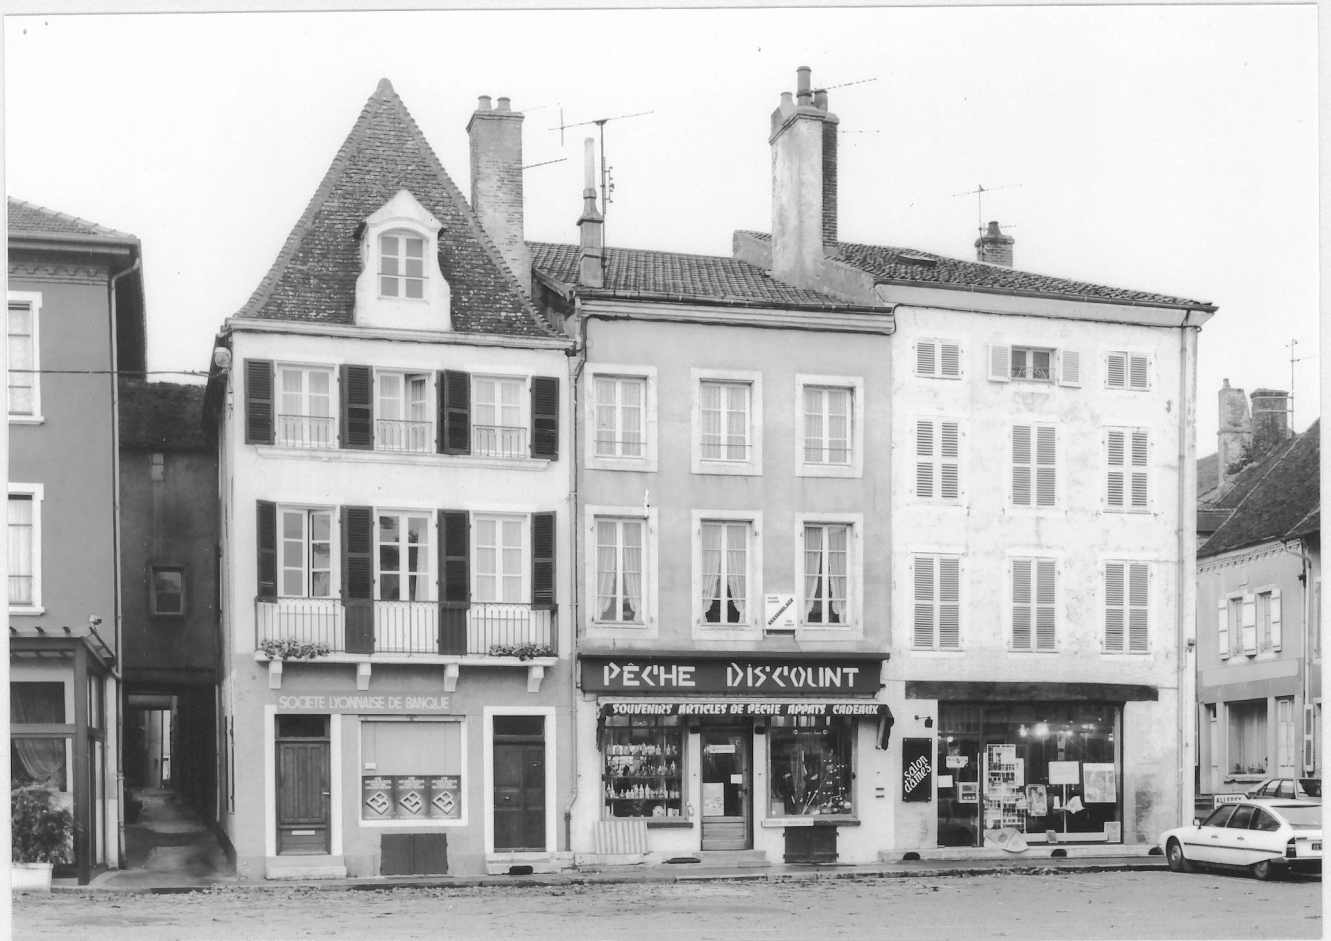
86.71.354 V
Cliché M. ROSSO

- . élévations à 3 travées.
- . p. 185 :
 - * 2 portes d'accès en façade.
 - * porte-fenêtre axiale au 1er étage ouvrant sur un balcon continu sur les 3 travées.
 - * fenêtres du 2e étage munies d'un garde-corps en métal de dessin identique à celui du balcon ; appui mouluré continu.
 - * encadrements des fenêtres à feuillures.
 - * lucarne axiale à fronton-pignon et ailerons à volutes.
- . p. 184 :
 - * fenêtres à encadrements saillants et à feuillures.
 - * corniche à 3 rangs de briques, enduite.
 - * surcroît aveugle.
- . p. 183 :
 - * rez-de-chaussée remanié, linteau de bois.
 - * encadrements des ouvertures à feuillures.
 - * corniche enduite à profil droit.

Ensemble de 3 MAISONS
(1977 AD, de gauche à droite : 185,
184, 183)
Elévations antérieurs.
