Localisation : 71
Aire d'étude : Verdun-sur-le-Doubs
Commune : La Villeneuve
Adresse : 22 Voie Romaine

Titre courant : **ferme**
Dénomination : ferme

Référence : IA71000305

Dossier d'inventaire topographique établi en 2001, 2002 par Fromaget Brigitte

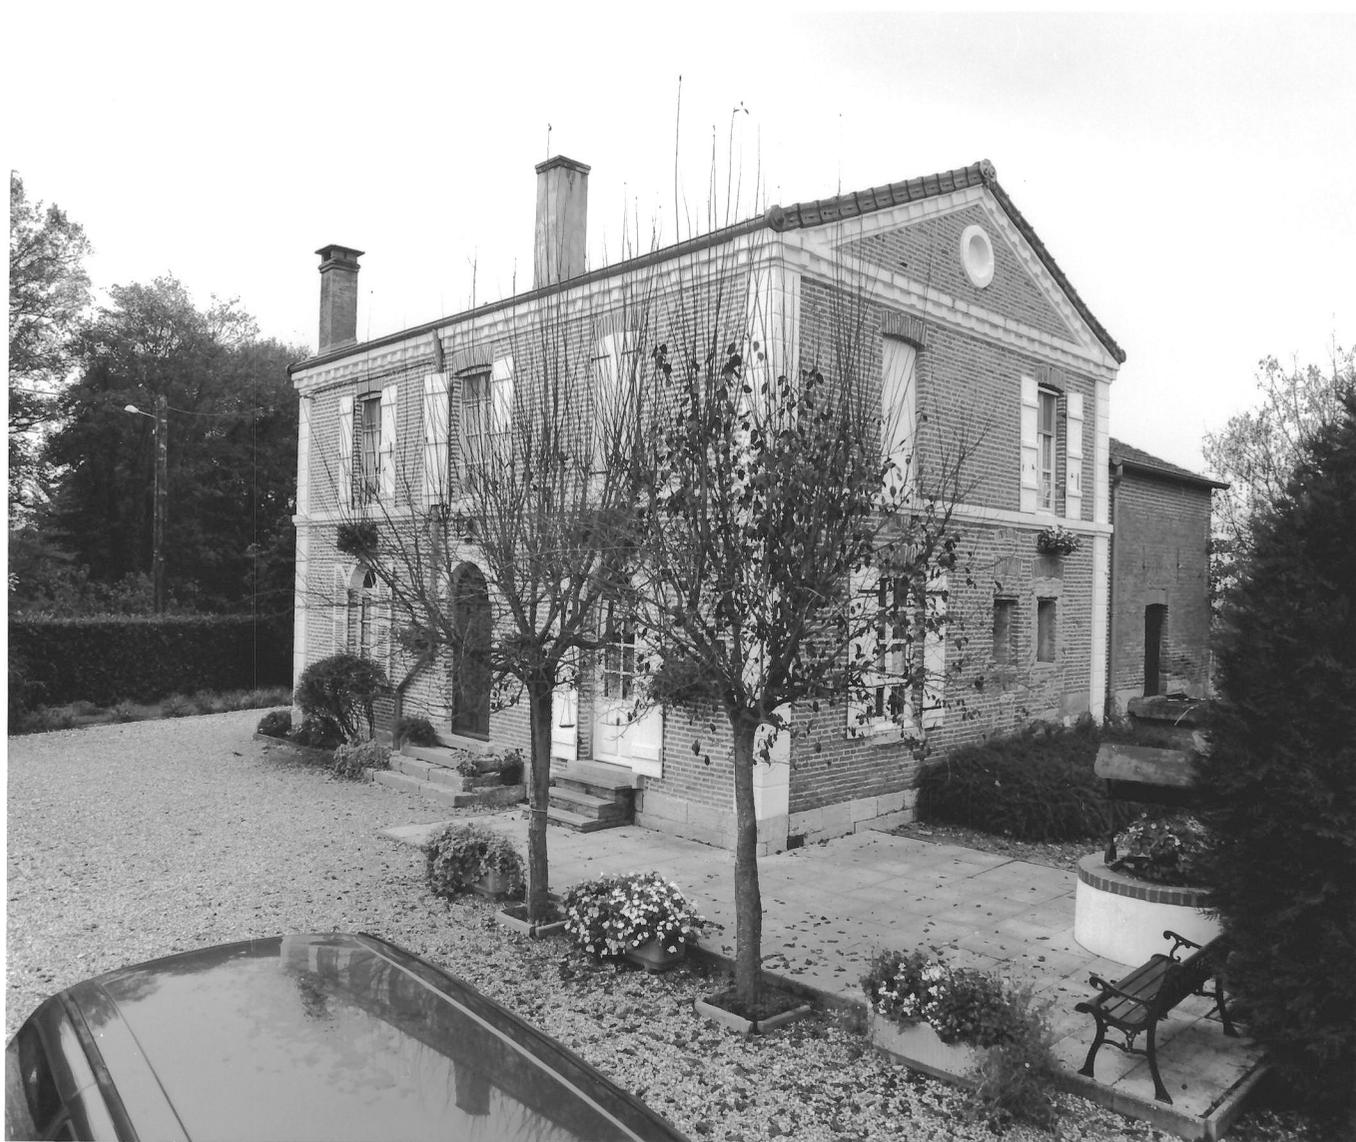
01 71 0979 X

Fig. 01 Vue d'ensemble.

Les bâtiments de la ferme sont implantés autour d'une cour fermée. Le bâtiment rectangulaire allongé, situé à gauche en entrant, abrite le logis et les dépendances domestiques ; en face se trouve le grand bâtiment des dépendances agricoles qui a été doublé d'un corps en appentis à l'arrière et augmenté d'un corps en retour contenant 2 petits logement, l'un à pièce unique et cheminée, l'autre avec escalier en bois tournant menant au fenil. L'édifice est construit en briques entièrement enduites sur les dépendances, enduites à la partie inférieure des murs du bâtiment d'habitation ; les ouvertures sont pour la plupart en pierre de taille, exceptés les linteaux en bois des portes des remises les plus anciennes et les encadrements en brique des oculi, de certaines baies semi-circulaires et d'une ouverture en plein-cintre des grandes dépendances qui est enduite. Les corniches sont en brique, enduite de stuc mouluré sur le colombier, et en pierre sous la demi-croupe ainsi que sur les parties remaniées ou ajoutées du grand bâtiment. Toits à croupes, à demi-croupe sud sur les dépendances, en pavillon sur le colombier.
