Localisation : 71 Référence : IA71000316  
Aire d'étude : Verdun-sur-le-Doubs  
Commune : Clux  
Lieu-dit : Le Loguet  
Adresse : R.D. 503  
Titre courant : **château et ferme du château**  
Dénomination : château , ferme

Dossier d'inventaire topographique établi en 2001, 2002 par Fromaget Brigitte

CHÂTEAU et FERME DU CHÂTEAU (parcelle 455)  
R.D. 503, Voie Romaine

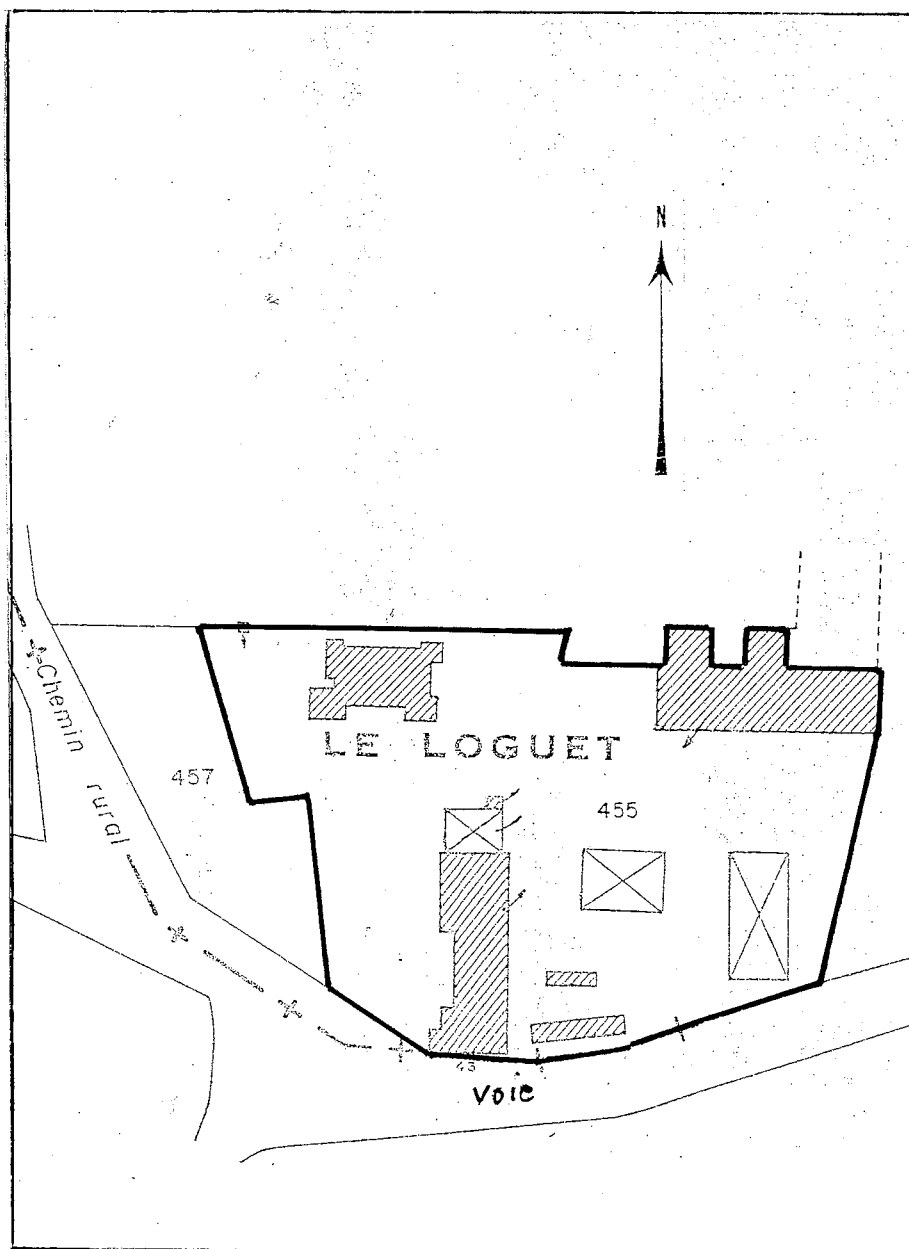
Pl. I : Plan-masse et de situation.

Extrait du plan cadastral, 1998, section B3, échelle 1/1250

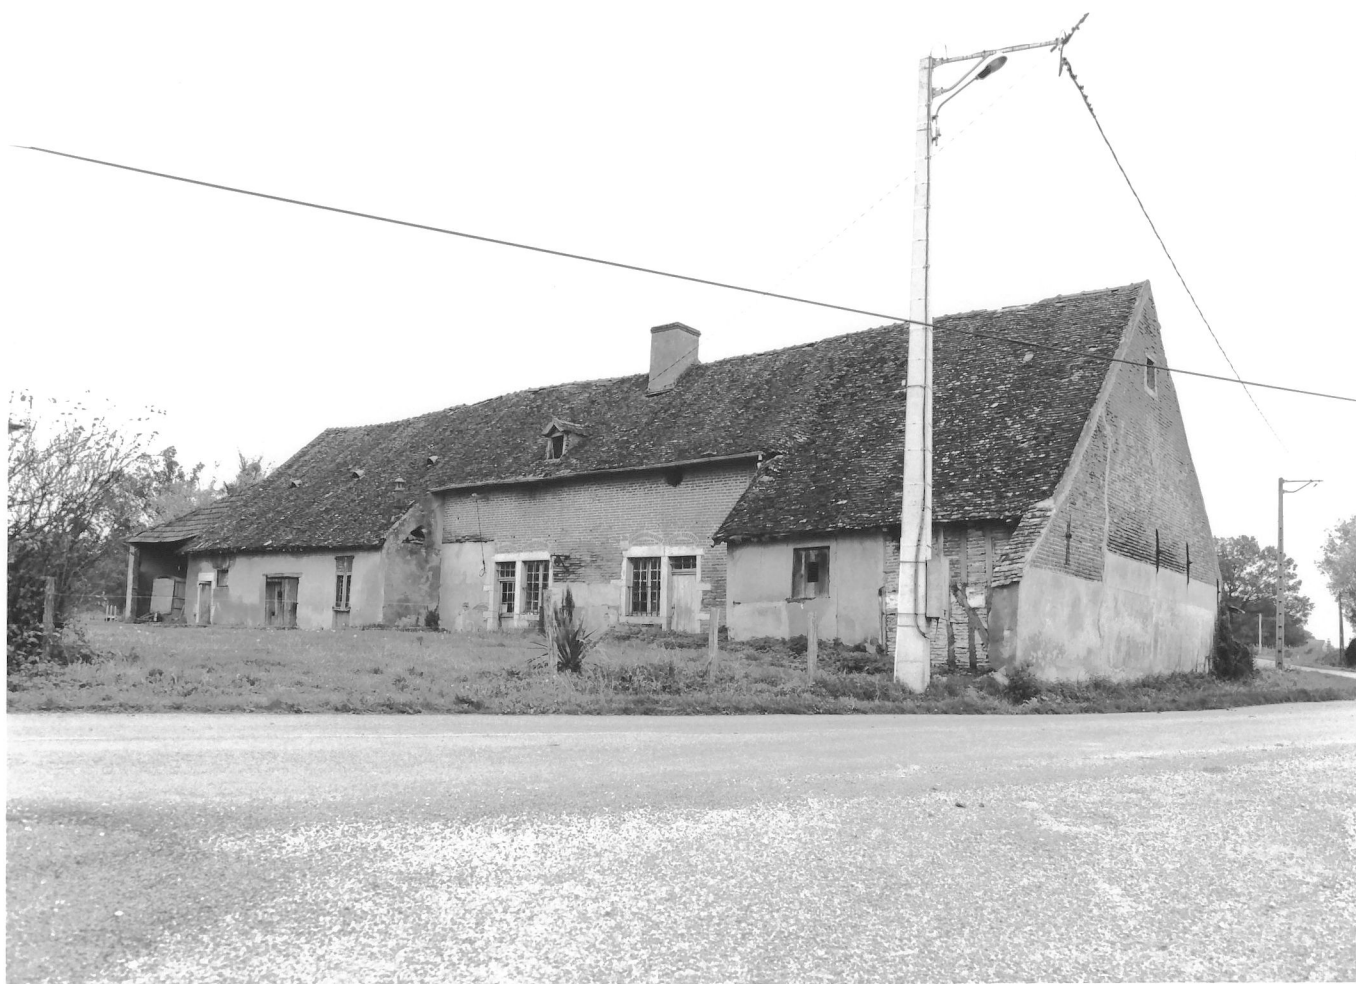
Fig. 03

La ferme du château.

Commentaire : Le château et le bâtiment de ferme perpendiculaire à la route ont été construits à la fin du 17e siècle ; les ouvertures du château ont été remaniées au 18e siècle. Le grand bâtiment de dépendances situé à l'est du château date du 19e siècle.

; les linteaux du rez-de-chaussée sont en arc segmentaire, celui de la lucarne est cintré. La façade est couronnée d'une corniche en briques apparentes disposées en dents-scie et modillons triangulaires. Le bâtiment de ferme, allongé, présente en façade 2 avancées latérales couvertes par le prolongement du versant du toit. Deux petits logis se trouvent dans la partie centrale du bâtiment, les dépendances dans les parties latérales ; un mur en pans-de-bois hourdés de briques est visible sur l'avancée droite. A droite du château s'élève un grand bâtiment de dépendances, avec remises et étable, dont le cintre des portes charretières a été muré.
