Localisation : 71  
Aire d'étude : Verdun-sur-le-Doubs  
Commune : Clux  
Adresse : 72 Voie Romaine  
Titre courant : **grande ferme à cour fermée**  
Dénomination : ferme

Référence : IA71000318

Dossier d'inventaire topographique établi en 2001, 2002 par Fromaget Brigitte

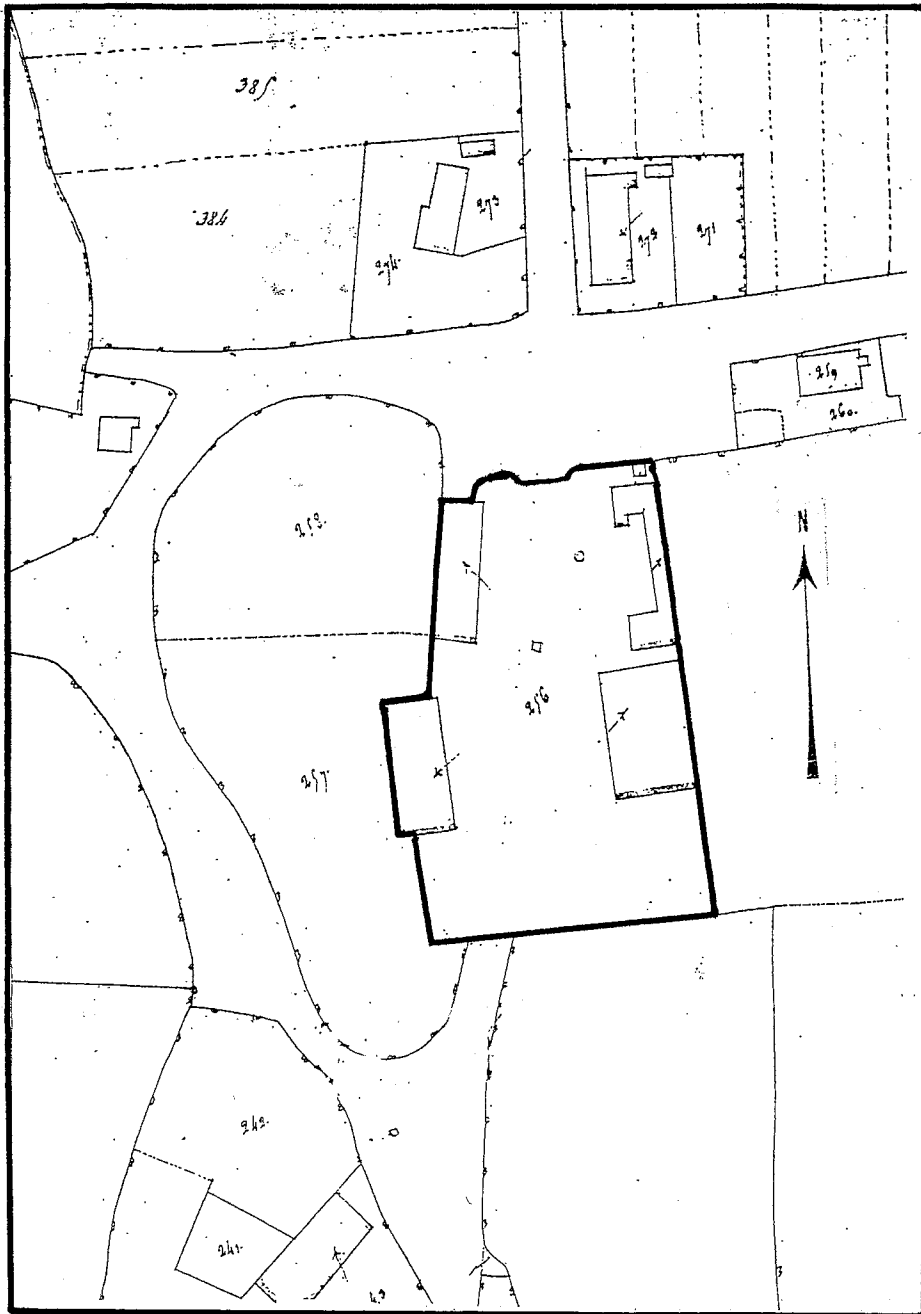
Pl. I : Plan-masse et de situation.

Extrait du cadastre de 1836, section B2, échelle 1/1250

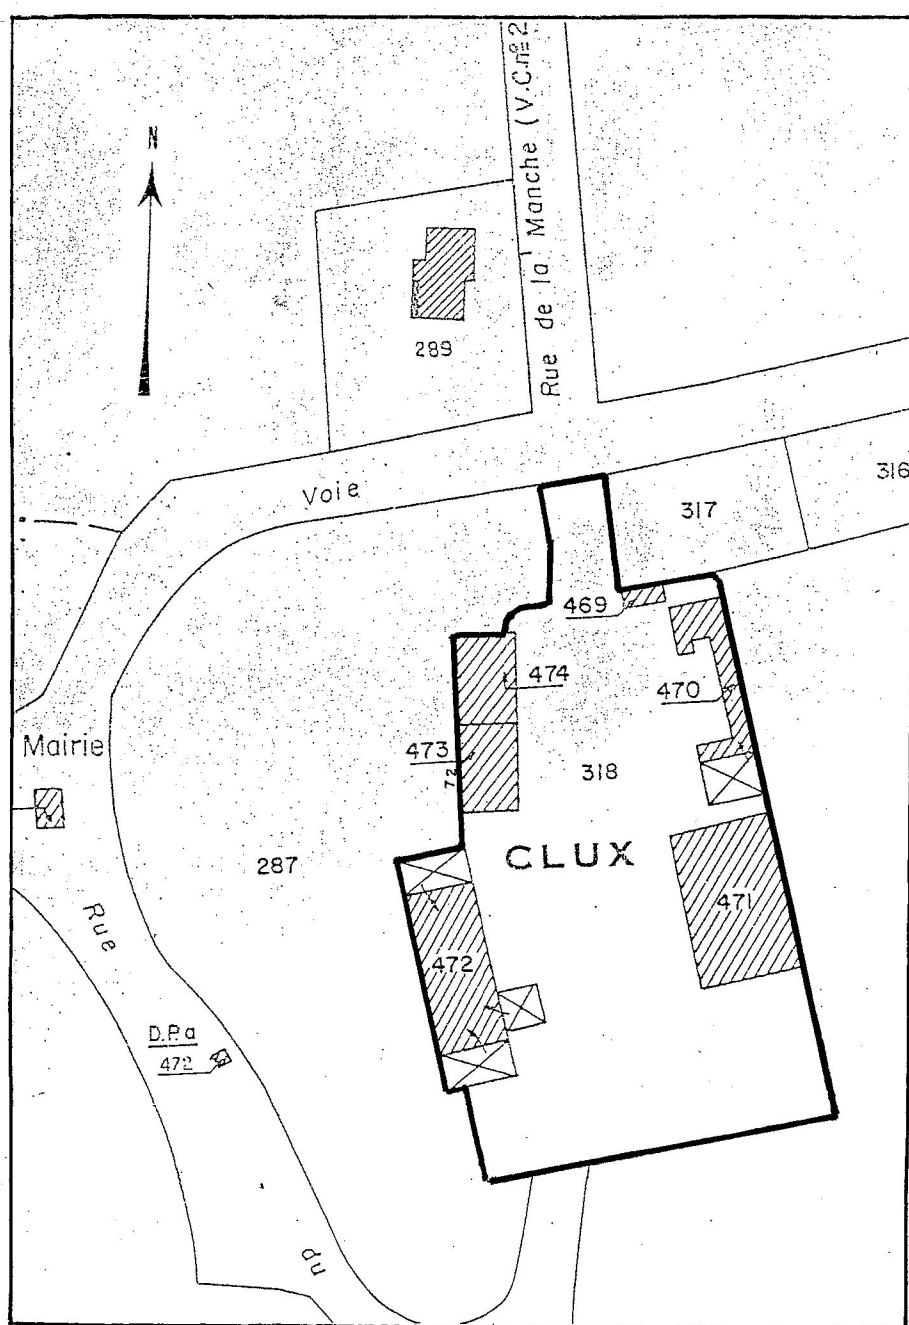
Pl. II : Plan-masse et de situation.

Extrait du plan cadastral, 1998, section B2, échelle 1/1250

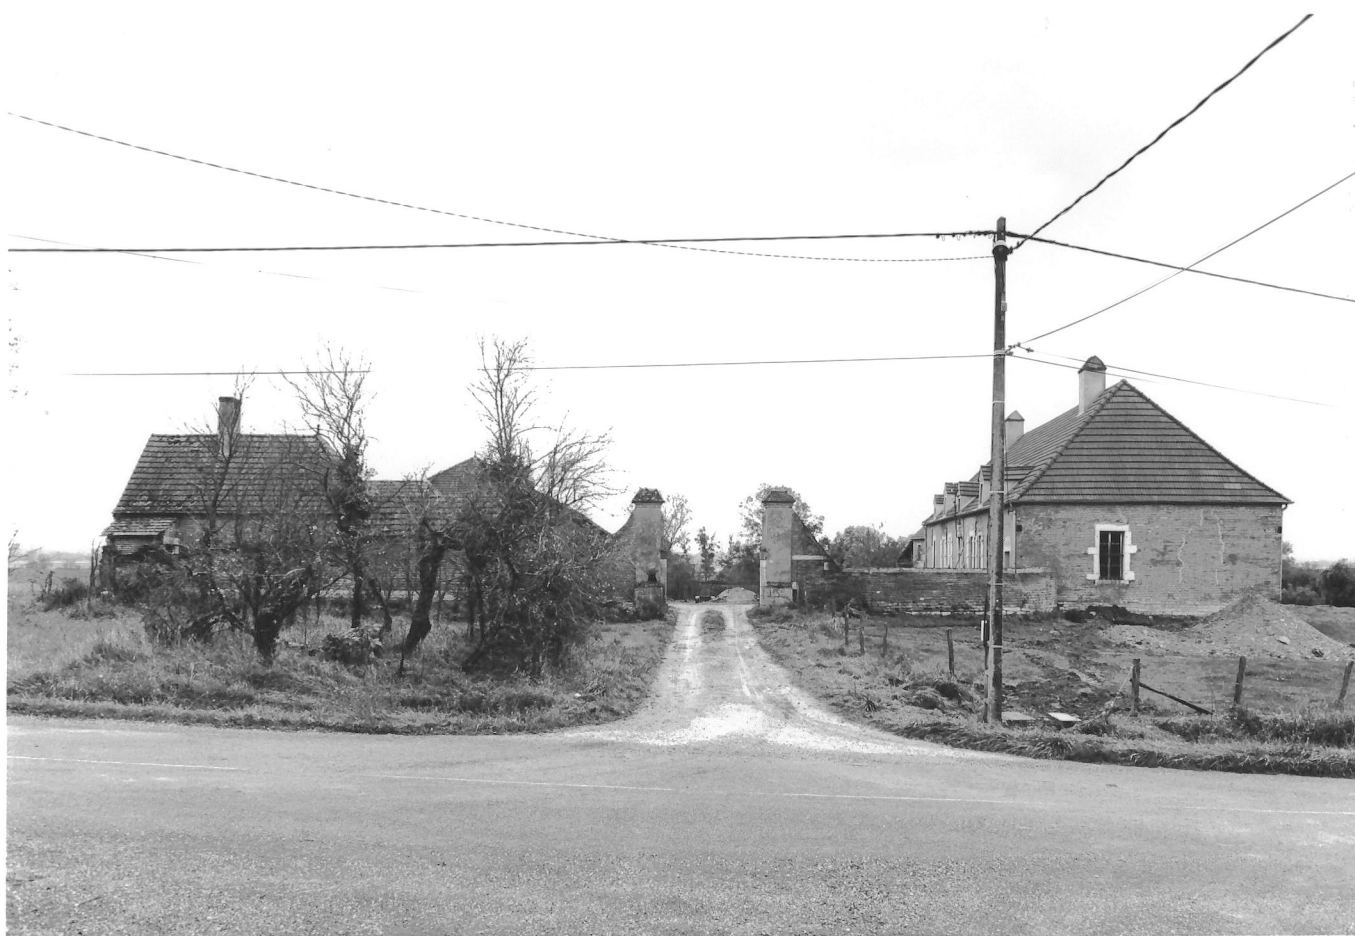
01 71 1327 X

Fig. 01 Vue d'ensemble prise du nord, côté du portail antérieur de la cour.

Les bâtiments de la ferme, disposés à l'est et à l'ouest d'une cour fermée, sont indépendants et reliés par les murs de clôture. La cour est accessible au nord par un portail encadré de piliers et au sud par un portail en

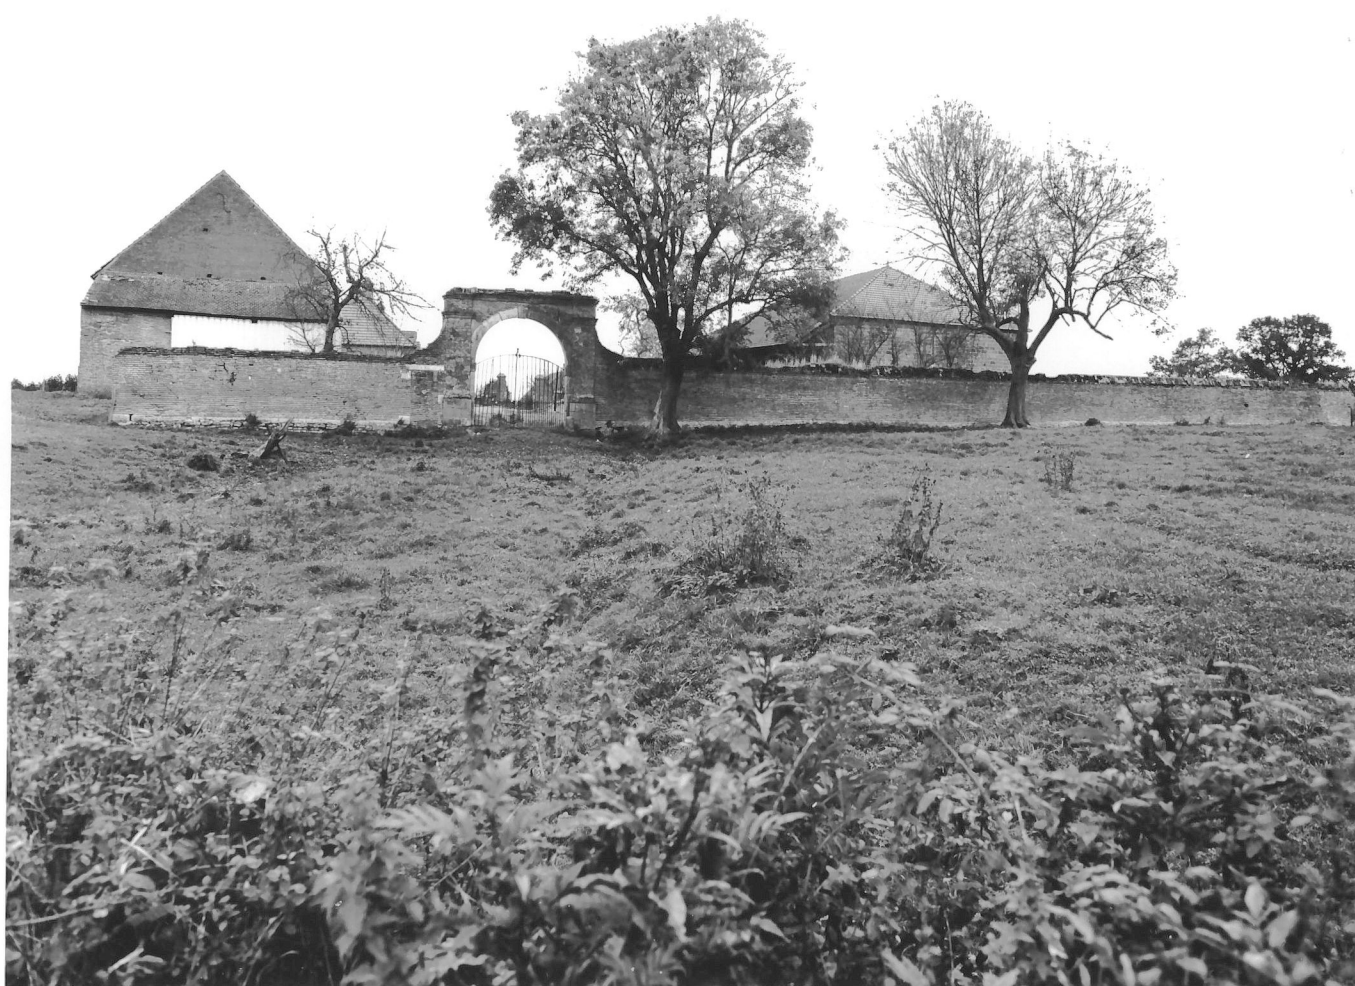
01 71 1329 X  
01 71 1330 ZA

Fig. 03 Vue d'ensemble prise du sud, côté du portail postérieur de la cour.

plein-cintre. Le logis est en cours de restauration, ses lucarnes ont été refaites en béton ; il est couronné d'une corniche en dents-de-scie en brique, et couvert d'un toit à croupes en tuile mécanique. Du même côté de la cour, en retrait, se trouve un grand bâtiment très remanié abritant étable, hangar et remises, en face grange en grande partie refaite en aggloméré. Des bâtiments de dépendances plus modestes occupent l'angle nord-est de la cour ; l'un d'eux, bas et de plan rectangulaire allongé, en très mauvais état, a conservé une corniche en dents-de-scie, identique à celles du logis et de la grange, et les vestiges d'un toit de tuile plate. La ferme est entièrement construite en brique, le logis, le bâtiment des remises et le mur de clôture ont un soubassement en moellon calcaire. La plupart des encadrements des ouvertures sont en pierre de taille, exceptés les linteaux en bois des portes charretières des dépendances.

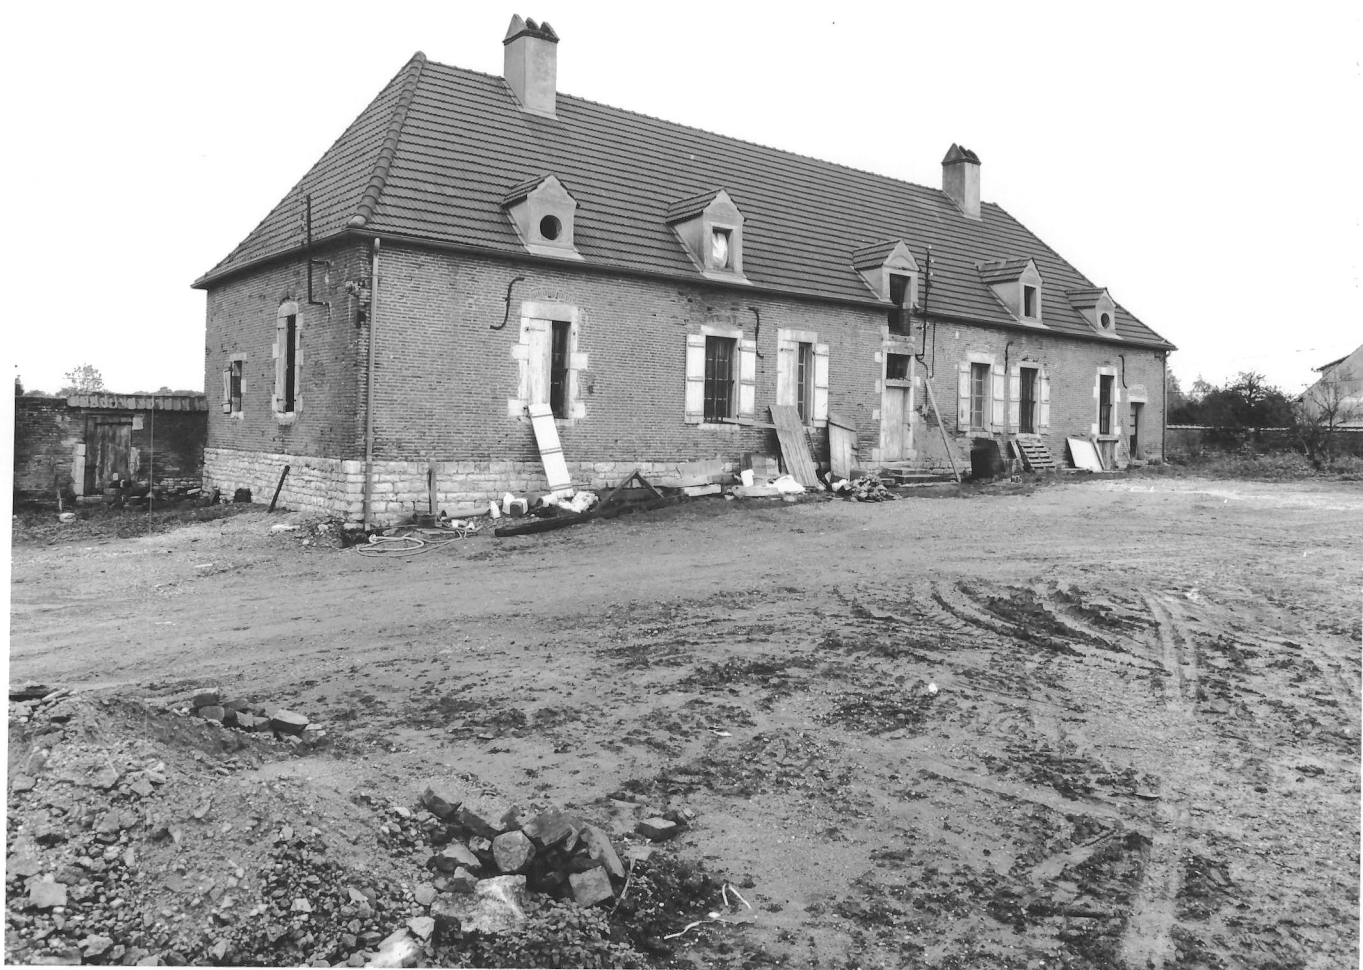
01 71 1331 X

Fig. 05 Bâtiment d'habitation, façade sur cour et mur gauche.

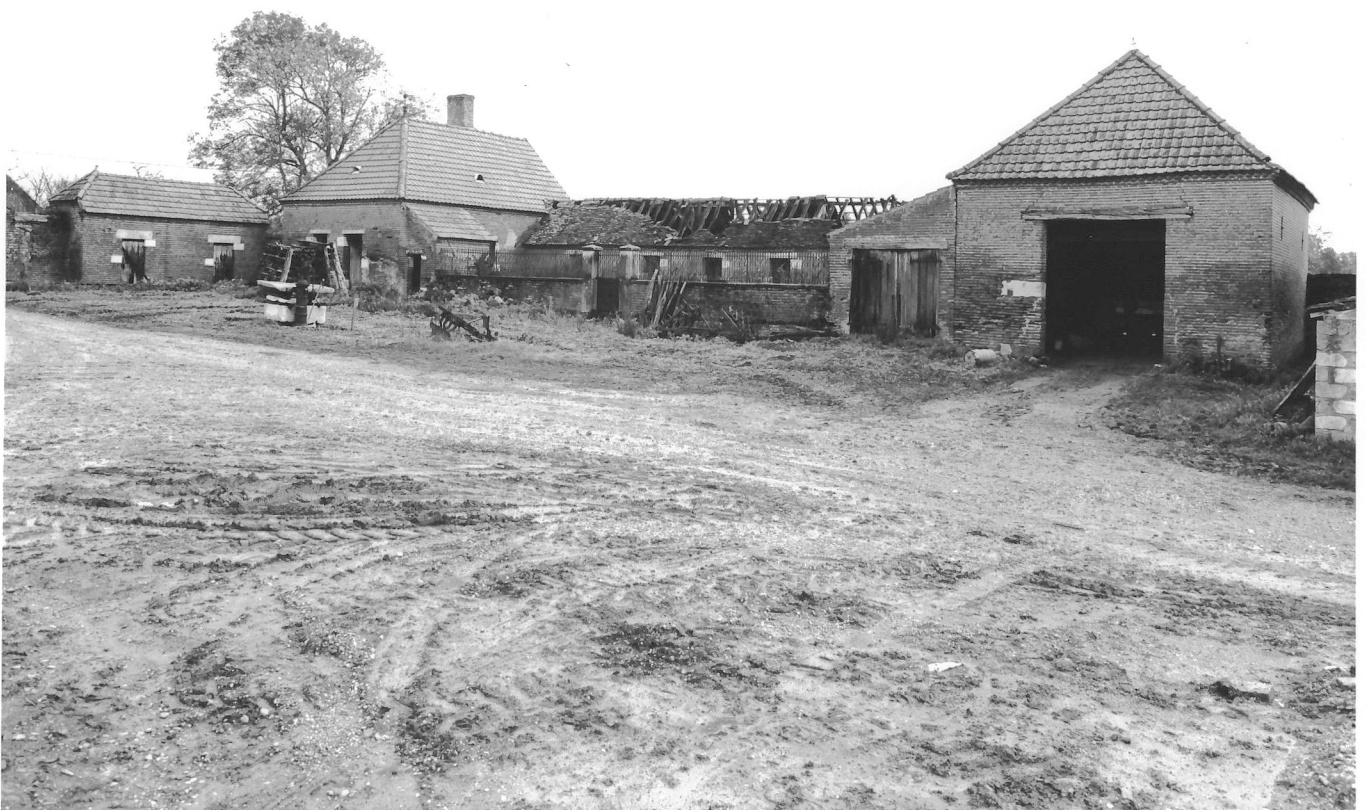
01 71 1332 X

Fig. 06 Vue d'ensemble des dépendances nord et est.

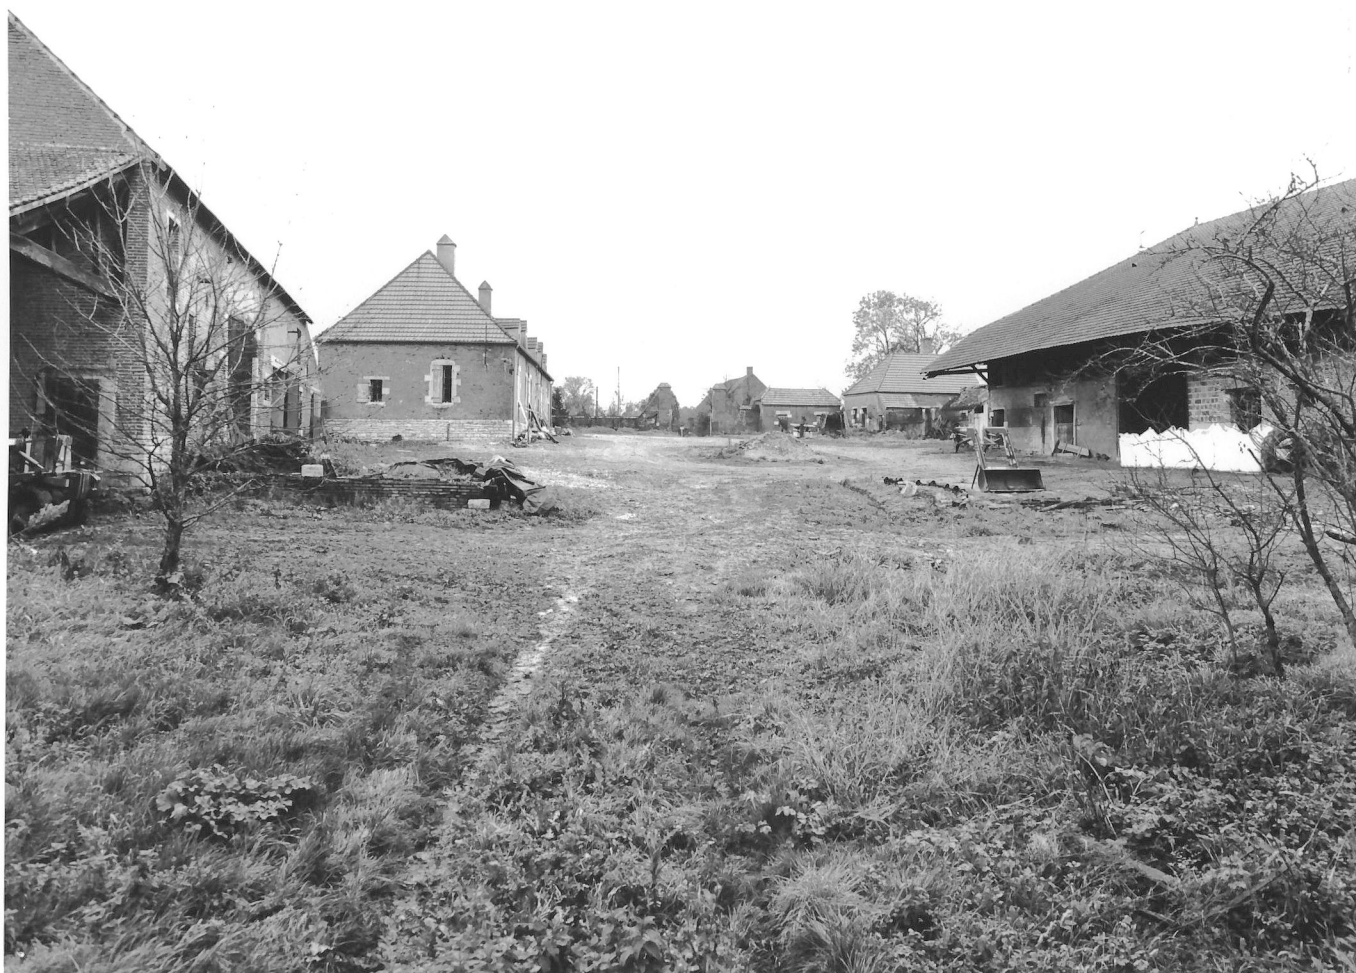
01 71 1333 X

Fig. 07 Vue d'ensemble de la cour prise du sud.
